2015 Slutrapport för antikvarisk medverkan vid timmerbyten och fönsterrestaurering på

KVARNEN PÅ AXMAR BRUK

Axmar bruk 1:51

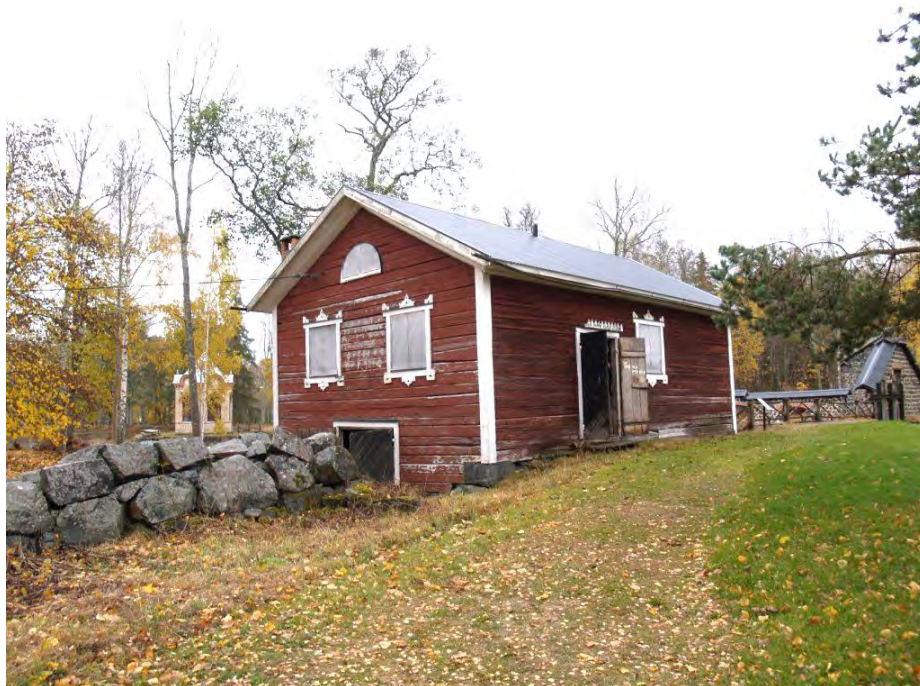
2014-10-16: Kvarnen har en lurig skadebild. Lagningar och timmerbyten har gjorts förut, men det går fortfarande att sticka kniven i många timmerstockar, och en större insats kommer att behövas på sikt. Föreningen och länsstyrelsen hade flera alternativ när det gäller genomförandet och valde den mest långsiktigt hållbara, dvs. att byta allt skadat timmer.

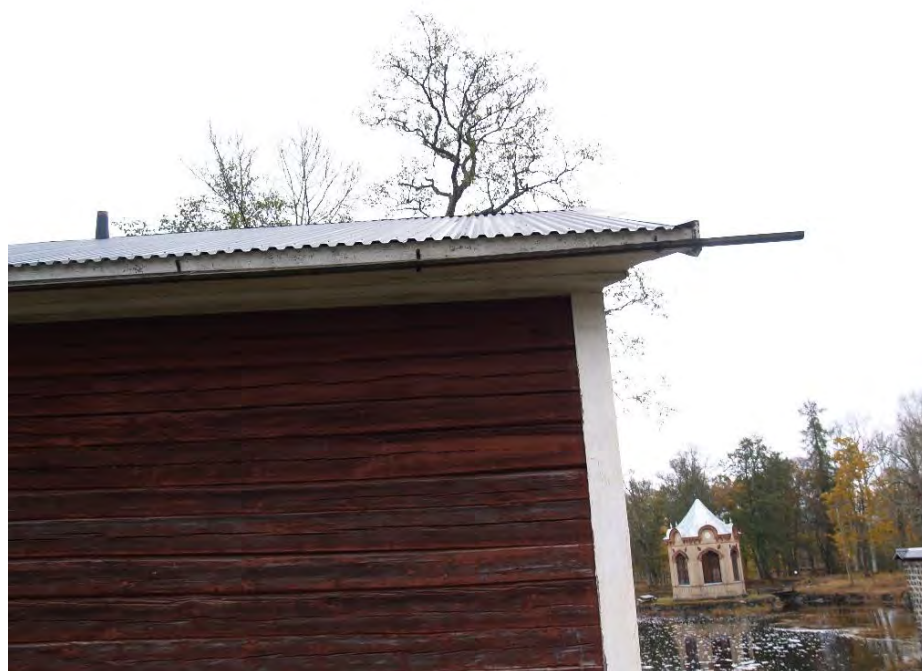
2014-10-16: På taket sitter trärännor som har tjänat ut. Rännorna lutar åt fel håll och i stället för att vattnet går ut via utkastet rinner det ned mitt på väggen. Trärännorna ska 2016 ersättas med galvade rännor med utkast.

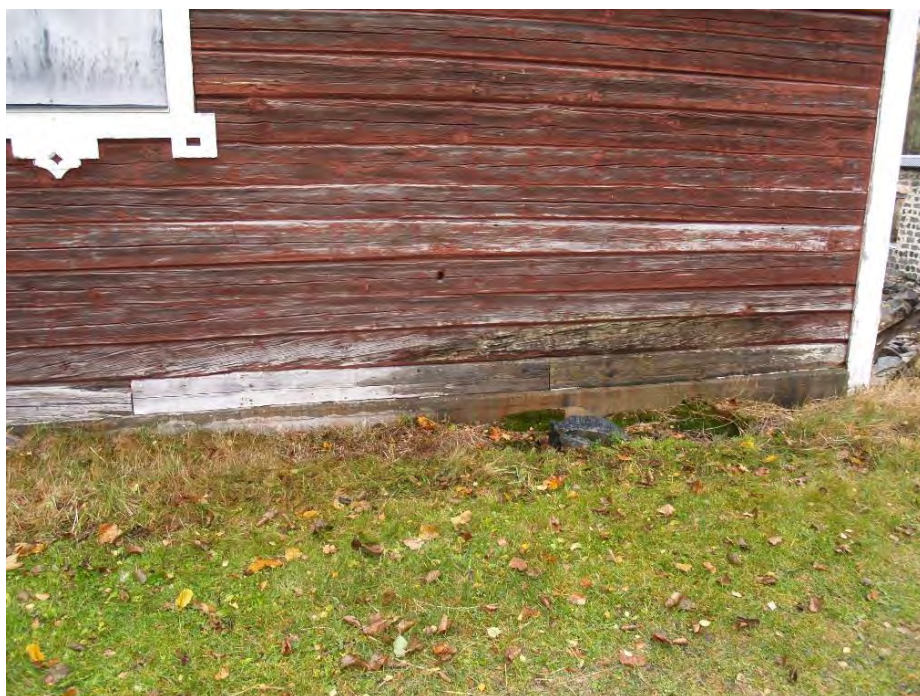
2014-10-16: Tidigare gick vattnet ned i en ränna till vattenhjulet vid hörn DA men öppningen har satts igen med en gjuten mur/sockel. Vatten stänker från takrännan och fastnar på betongsockelns kant, med rötskador i timret som följd. Lagningar har gjorts tidigare genom halvningar eftersom insidan är panelklädd. Panelen måste tas ned innan genomgående byten kan göras.

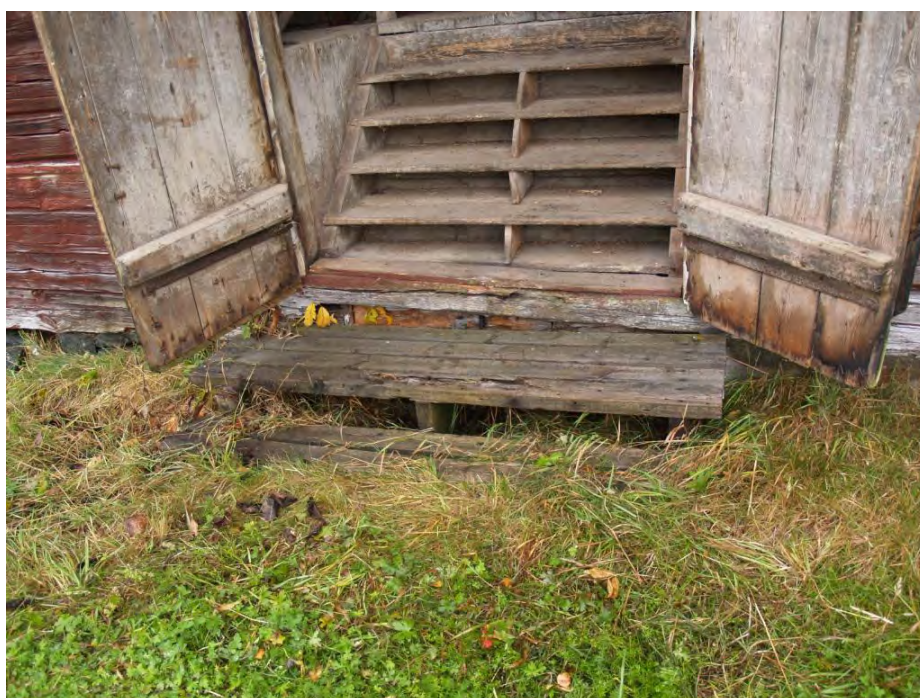
2014-10-16: Tröskelstocken under dörröppningen har stora rötskador. Tröskeln är den första genomgående stocken, A1. Även ovanföriggande A2 har skador.

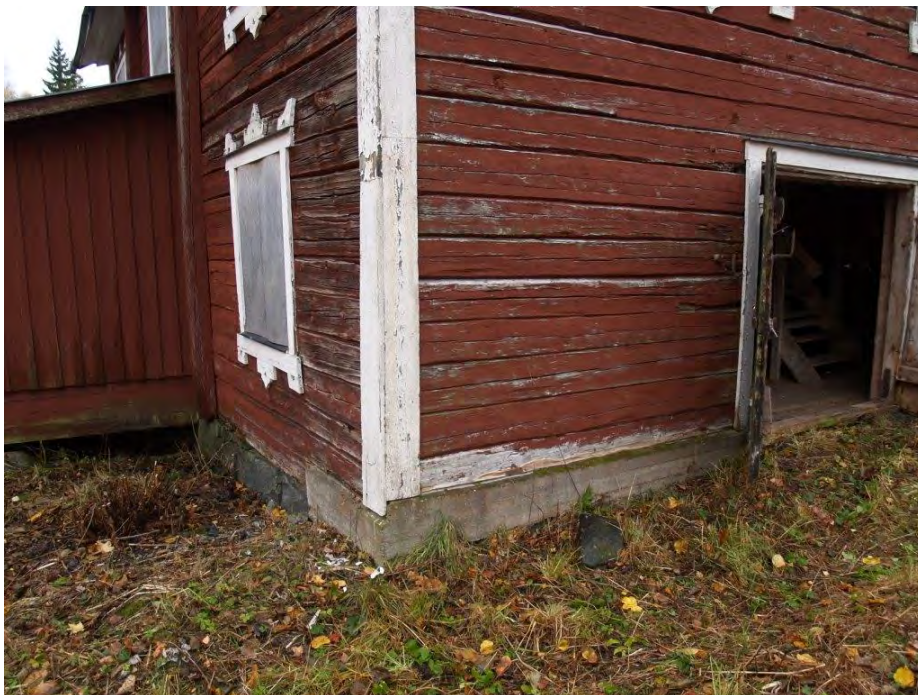
2014-10-16: Under hörn BC har en gjutning gjorts. Den ska tas bort eftersom den har en hyllkant som leder in vattnet under syllen. Betongen ersätts med sten.

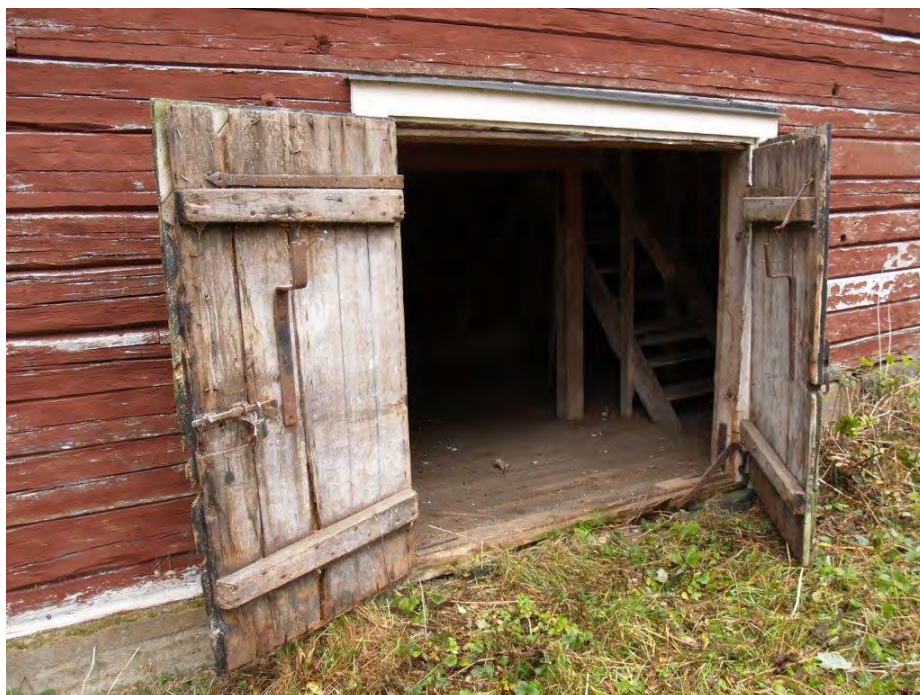
2014-10-16: Tröskelstocken har skarvats tidigare men är rötskadad igen. Den ska bytas när hela väggen åtgärdas.

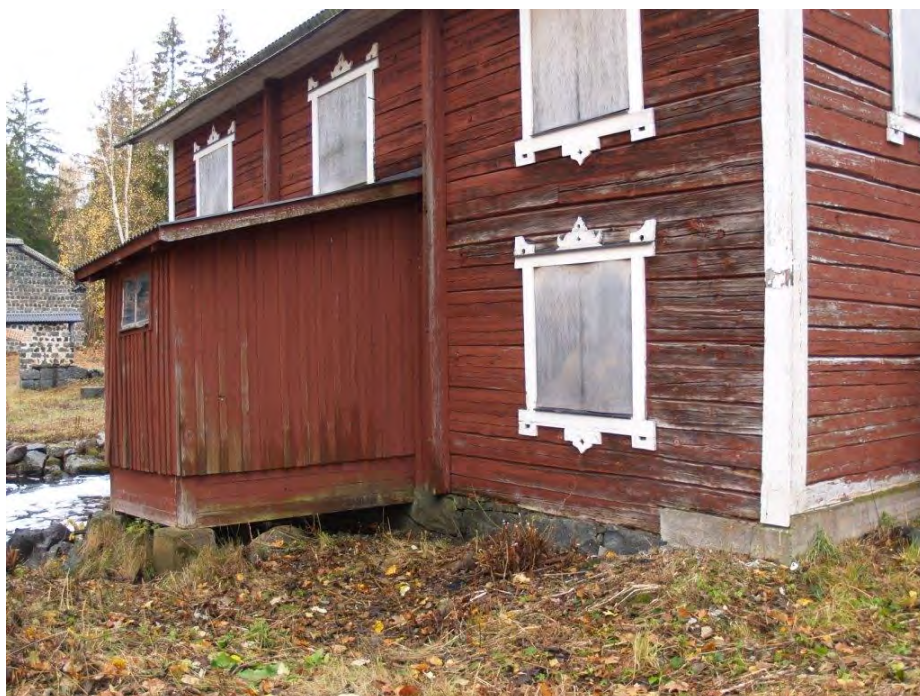
2014-10-16: Gjutningen går in under C.

Den påbyggda kuren står snett. Bärande reglar står direkt mot plana ytor på grundsten och betongfundament, vilket gör att ändträet kan suga upp vatten.

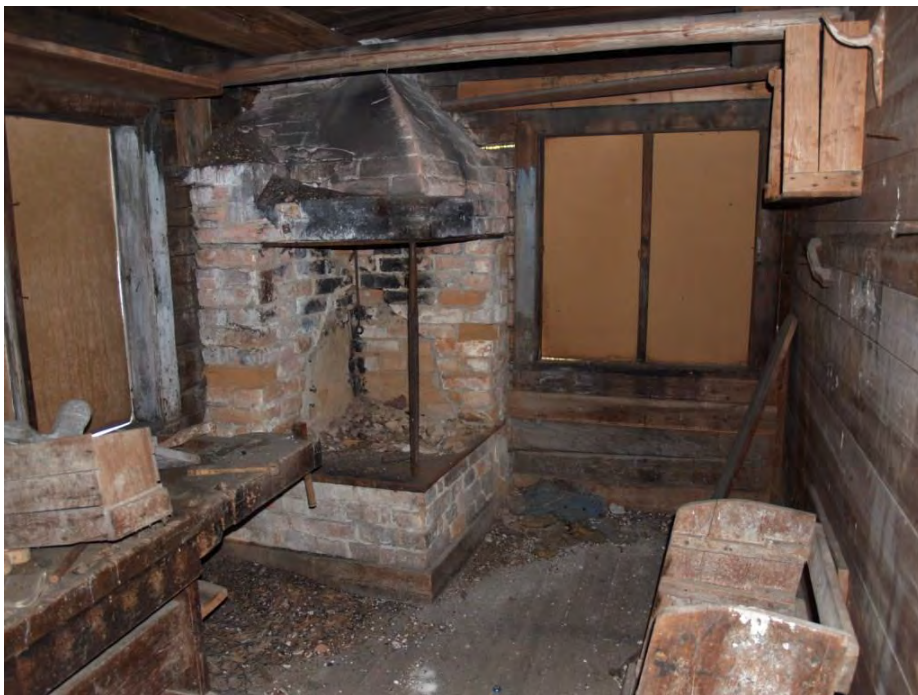
2014-10-16: Teglet i den öppna spisen vittrar sönder till pulver och putsen släpper från kåpan.

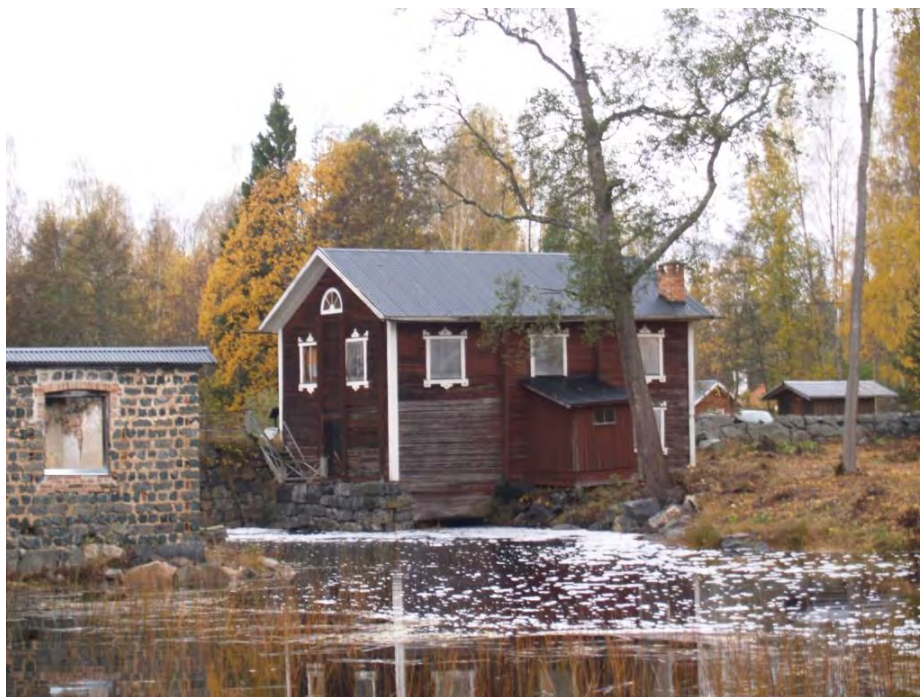
2014-10-16: Det grå fältet är nytt timmer som tidigare använts för att sätta igen öppningen mot vattenhjulet. Av någon anledning släpper färgen där.

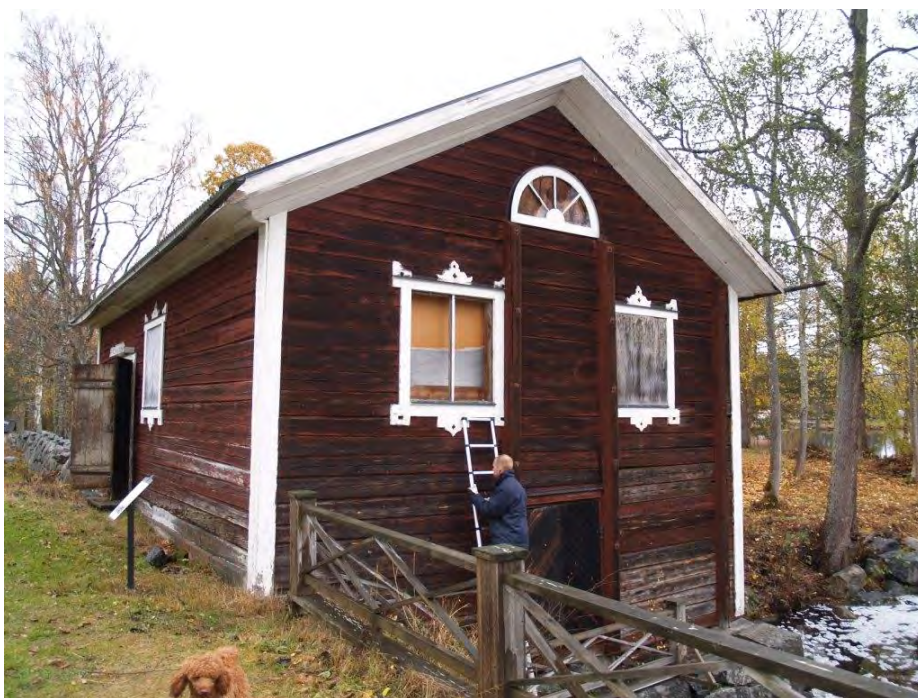
2014-10-16: På gavel D är timret mindre skadat, men det kan vara skadat inifrån vid vattenhjulet. Detta syns inte eftersom insidan är klädd med panel, men några stockar låter ihåliga när man knacker på dem.

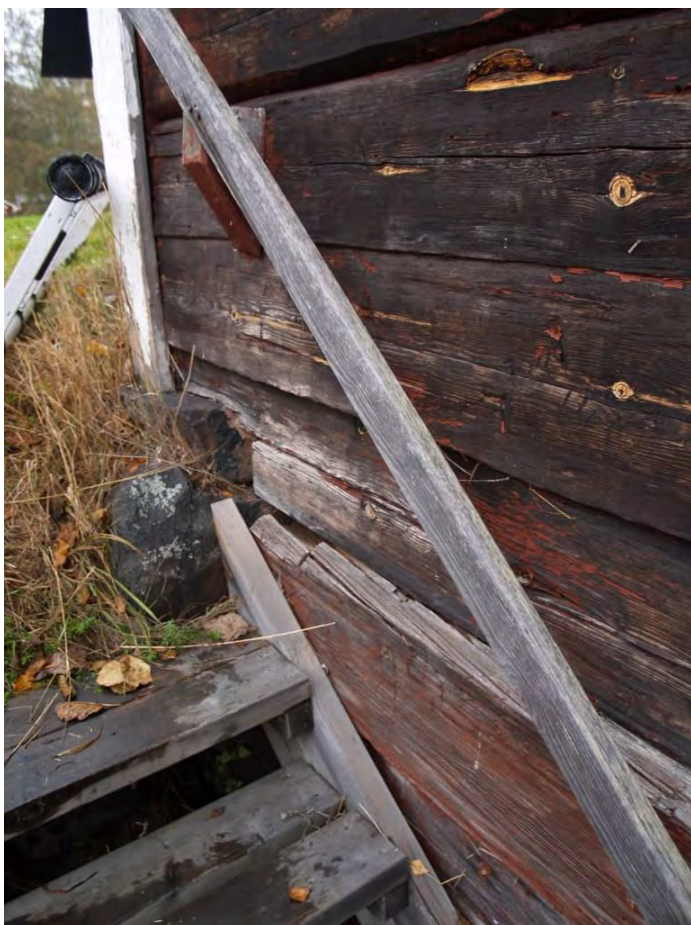
2014-10-16: Vid trappan har någon stock vridit ut sig och samlar vatten.

Trappan står alldeles mot väggen, vilket gör att fukt binds mot väggen.

Det är önskvärt att trappan inte ställs direkt mot timmerväggen så att fukt inte hålls kvar mot väggen.

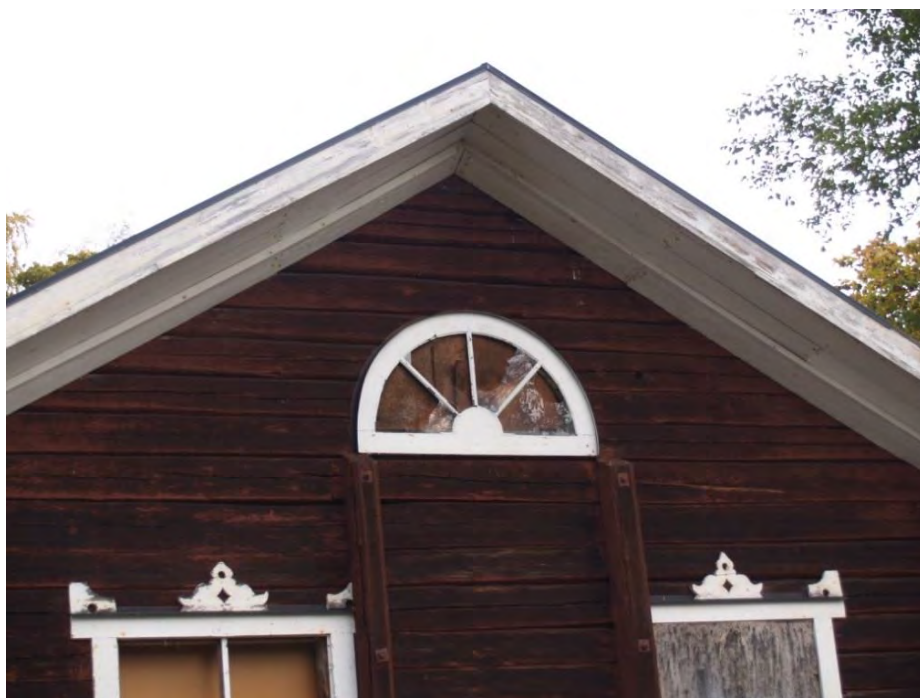
2014-10-16: Det är svårt att säga något om fönsterbågarna eftersom de saknas, men vi vet att det har varit krysspröjs och dessa ska återskapas. Fönsterbågarna i spruthuset ska användas som förebild. Varje fönsteröppning måste mätas före tillverkning eftersom det finns risk för individuella avvikelser.

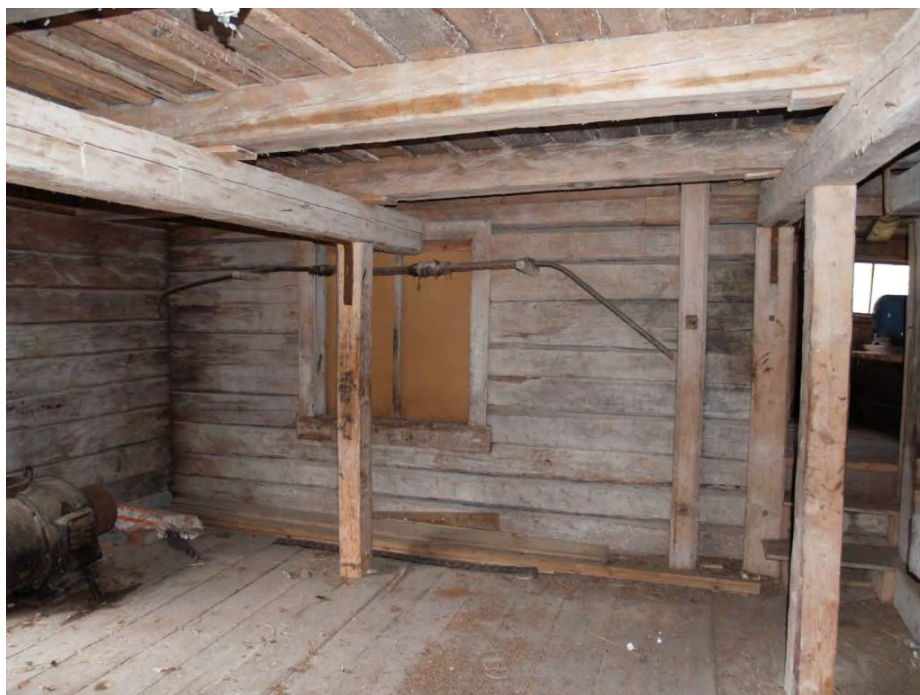
2014-10-16: Lunettfönstret på gavel D finns kvar, men i övrigt sitter det skivor för varje öppning.

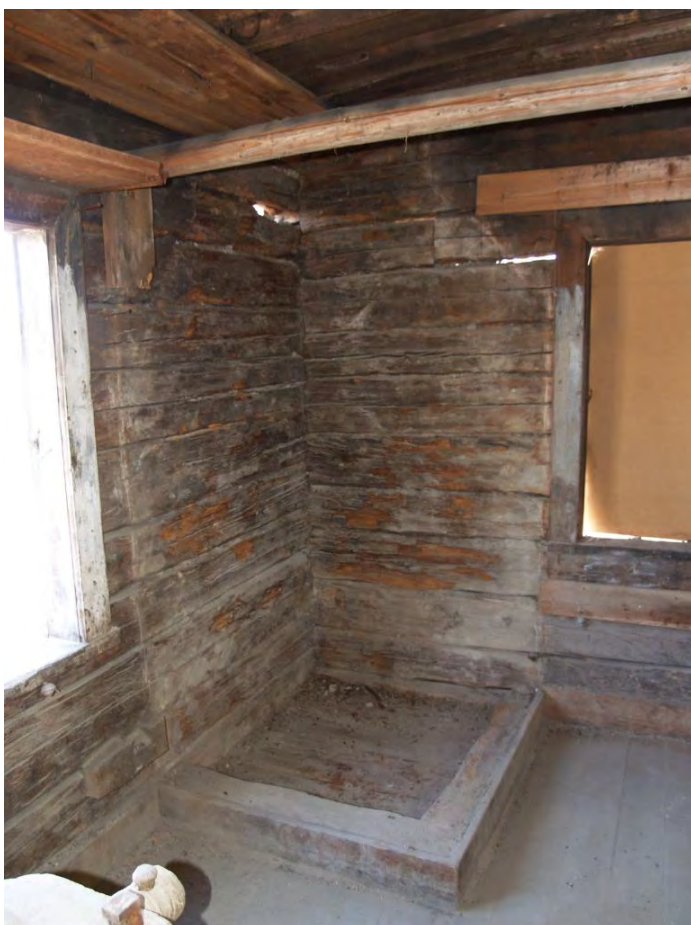
2015-04-16: Väggen bakom spisen är anfränt och skadorna delvis genomgående. Det är troligt att timret kommer att bytas i hörnet fram till fönsteröppningen, vilket inte ingick i det ursprungliga åtgärdsförslaget.

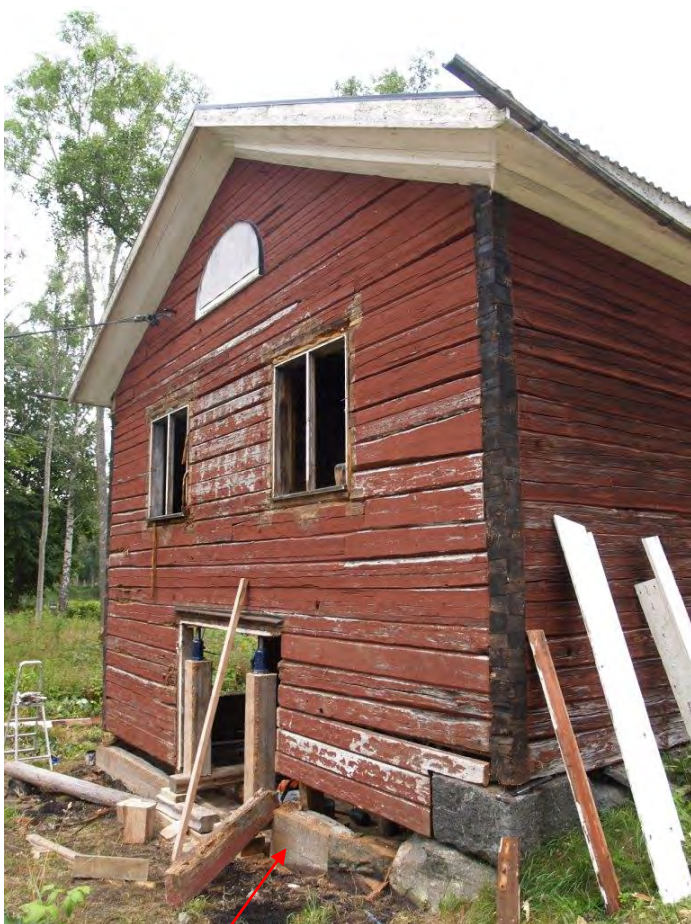
2015-08-12: Stommen står upplyft.
Arbetena ska göras nedifrån med
justering av grunden och byte av timmer
nedifrån och upp.

Det var tänkt att betongklumpen mellan
AB och dörröppningen skulle ersättas
med nytt timmer. Klumpen står dock på
ett sådant sätt att den låser
stenfundamentet, och för att inte riskera
rörelser i stengrunden fick betongen vara
kvar.

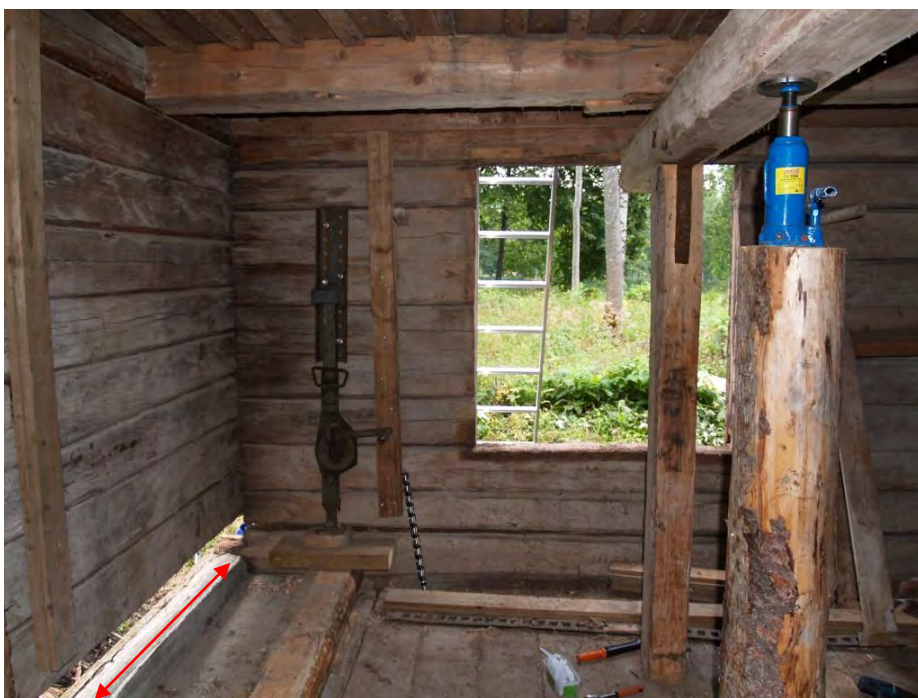
2015-08-12:
Betongsyllen mot
hörn BC ska bytas ut
och ersättas med
timmer.

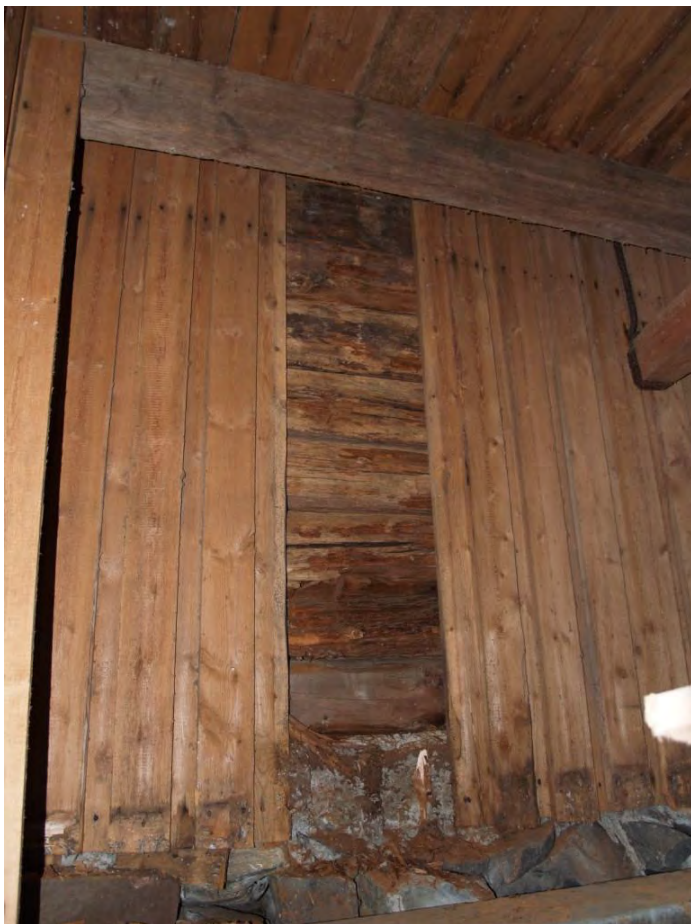
2015-08-12: Hjulhusets vägg A har timmer med rötskador (även bjäklagsåsarna är ihåliga av röta). Vi kunde då inte avgöra om flera varv behövde bytas, utan detta skulle komma att visa sig när arbetena började.

Panelen kan kapas upp- och nedtill och monteras. En liggande sockelbräda eller sockellåda kan göras som klär in betongsyllen.

Målet är att när man tittar in i hjulhuset ska inte skadat timmer synas och panelväggen ska upplevas som hel.

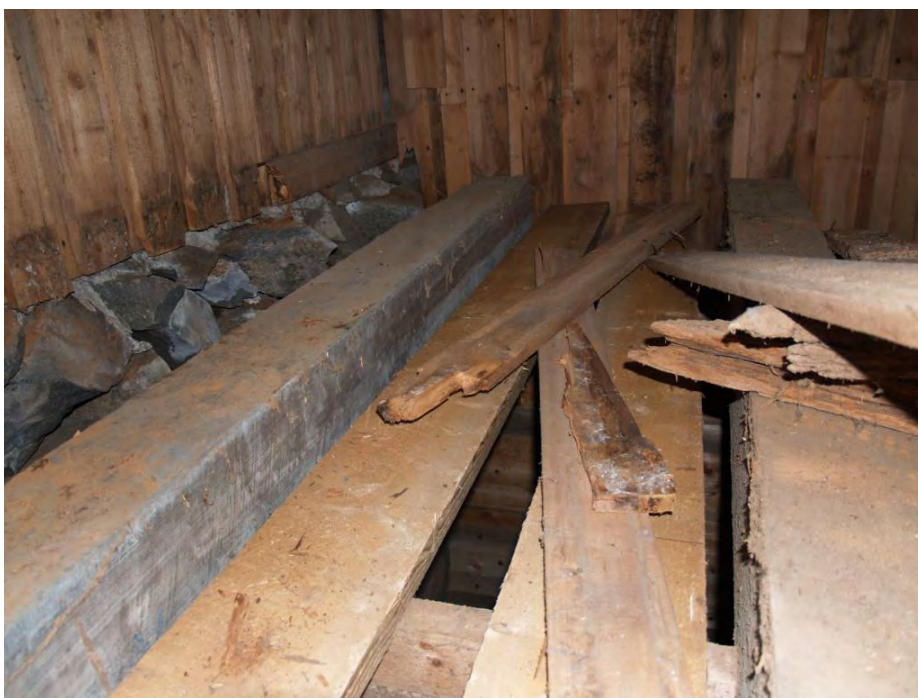
2015-08-12: Panelen har rötskador i både upp- och nedtill och går sönder när den ska lossas.

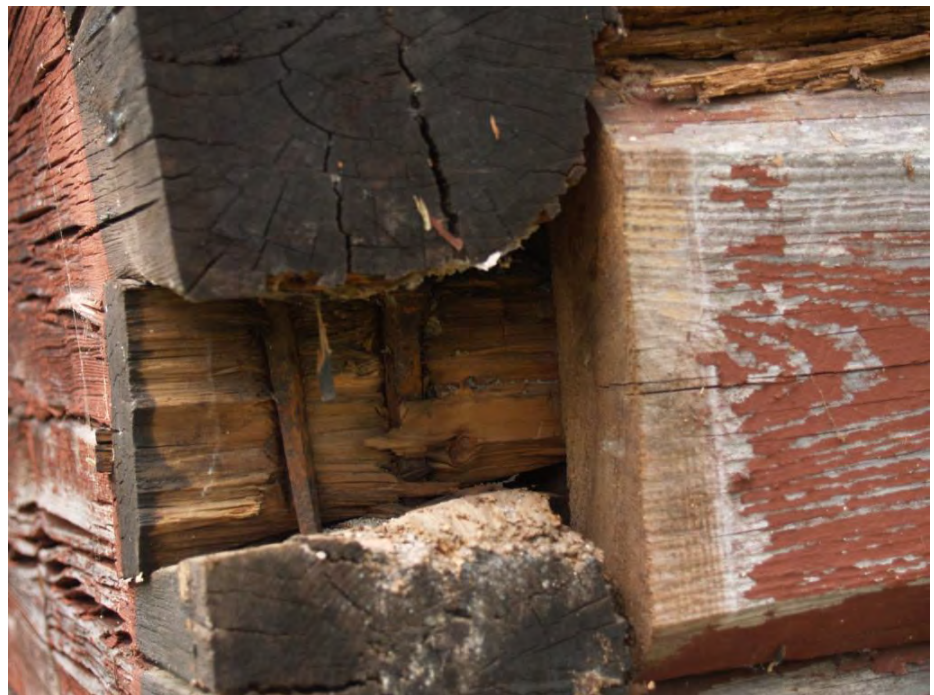
2015-08-12: Spiken är grov och lång och går igen två varv, dvs. två spikar i varje knut.

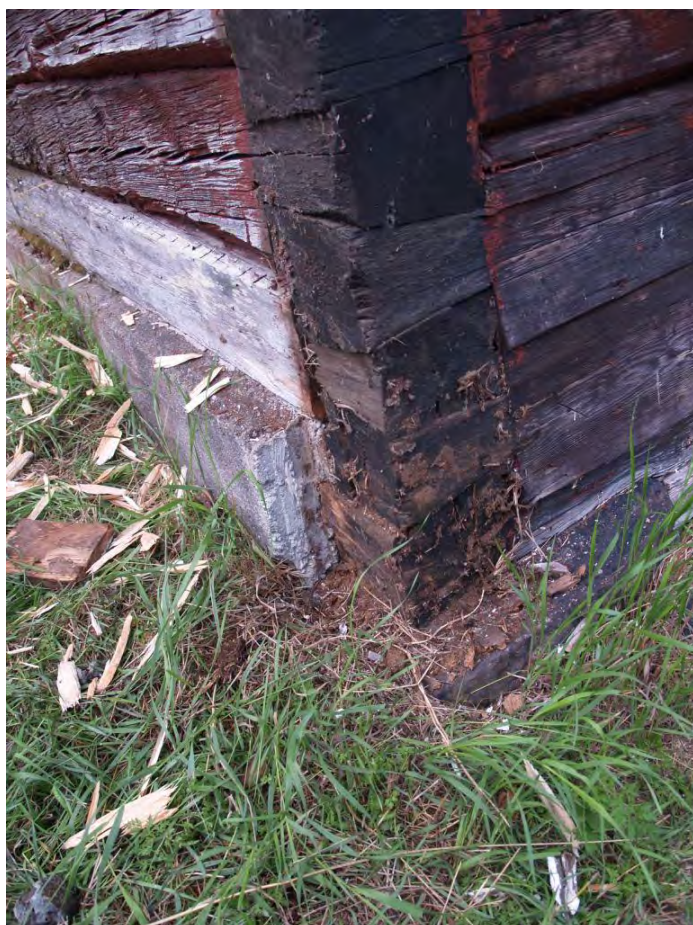
2015-08-12: Nedtill är det rötskador i knutkedjan, men i övrigt ser timret bra ut.

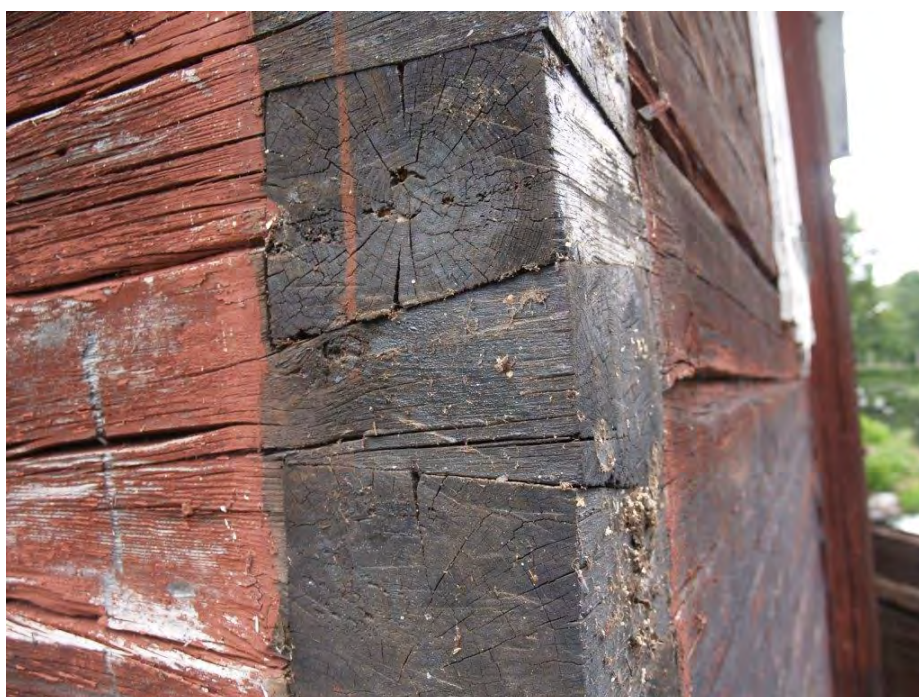
2015-08-12: Under knutlådorna är knutkedjorna svarta. Det finns inga foton som visar knutarna utan knutlådor.

Det svarta är något beckliknande och kan mycket väl vara träskyddsmedlet "Songa n". Undertecknad har dålig kunskap om traditionen med svarta knutar.

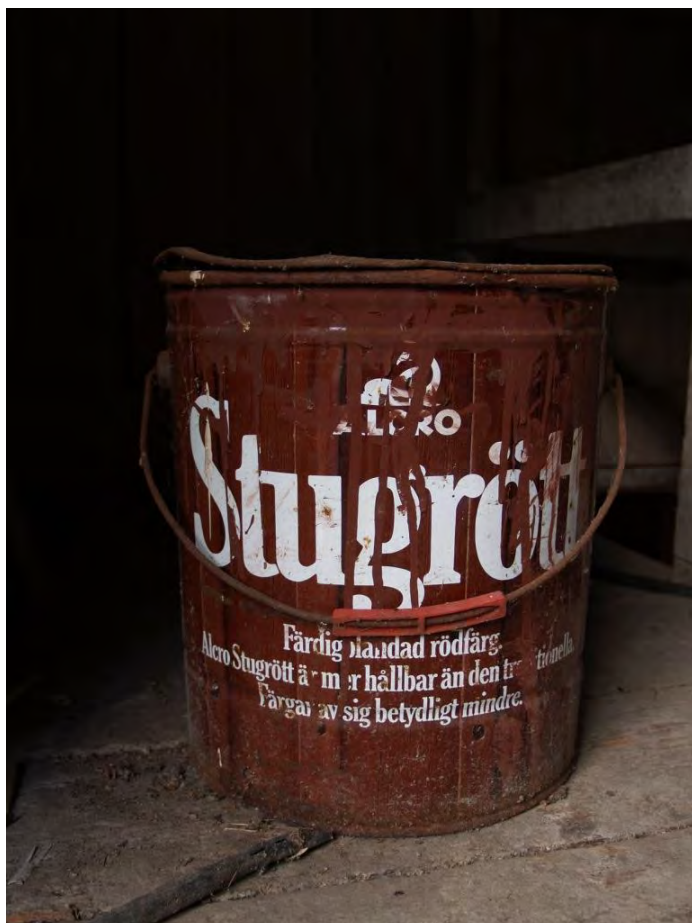
2015-08-12: Troligen målades kvarnen senast med Alcro's stugrött. Polyvinylacetat-emulsion har blandats med slamfärgen och det är därför den flagar annorlunda än äkta slamfärg.

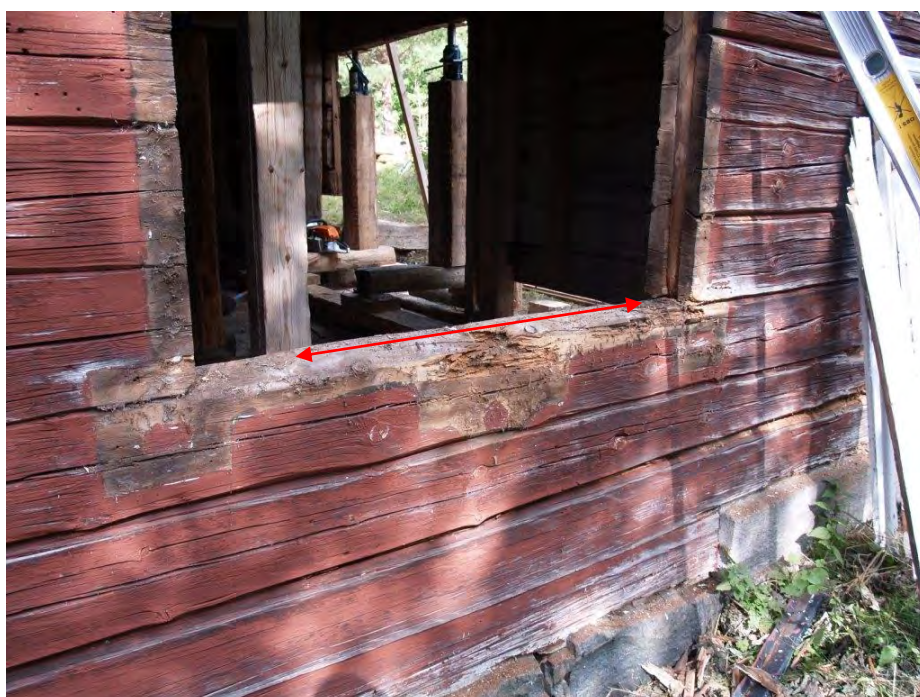
2015-08-12:
Rötskadan når ut över den del där karmen är kilad och måste lagas för att ge bäring och låsmöjligheter.

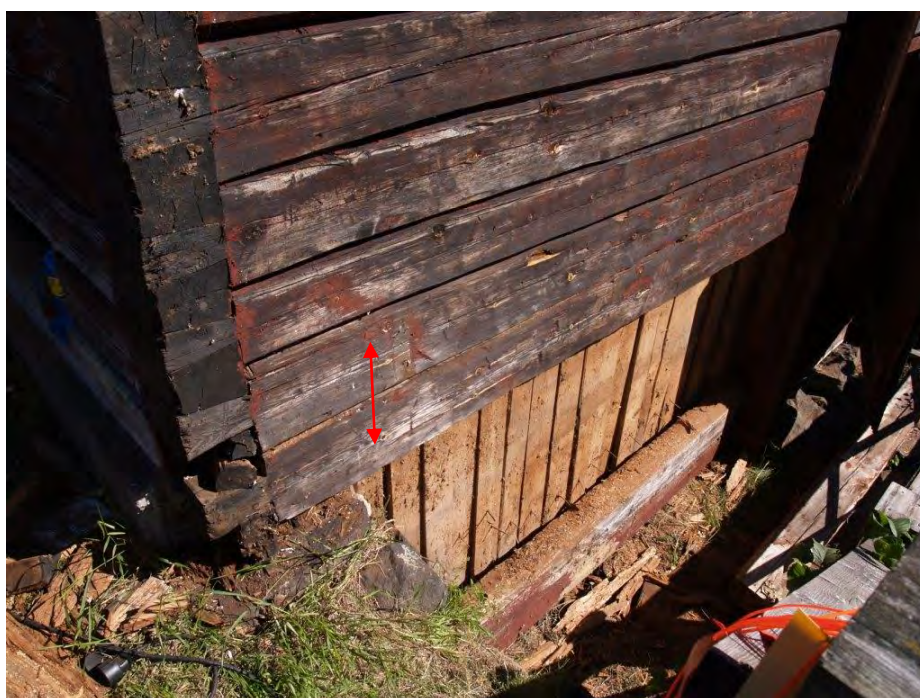
2015-08-19: Förutom de två bottenstockarna D1-D2 kommer nytt timmer att läggas in hela vägen, inklusive de två som markerats med röd pil. Dessa stockar är rötskadade invändigt.

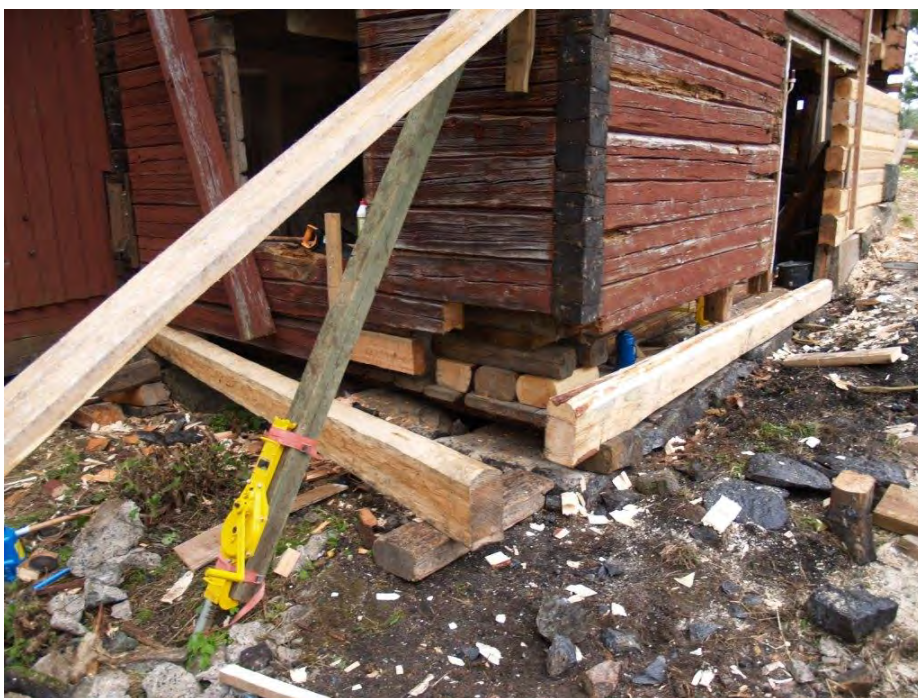
2015-09-02: Hela grundmuren under B lutade och har fått grävas om för hand och stenarna har riktats om.

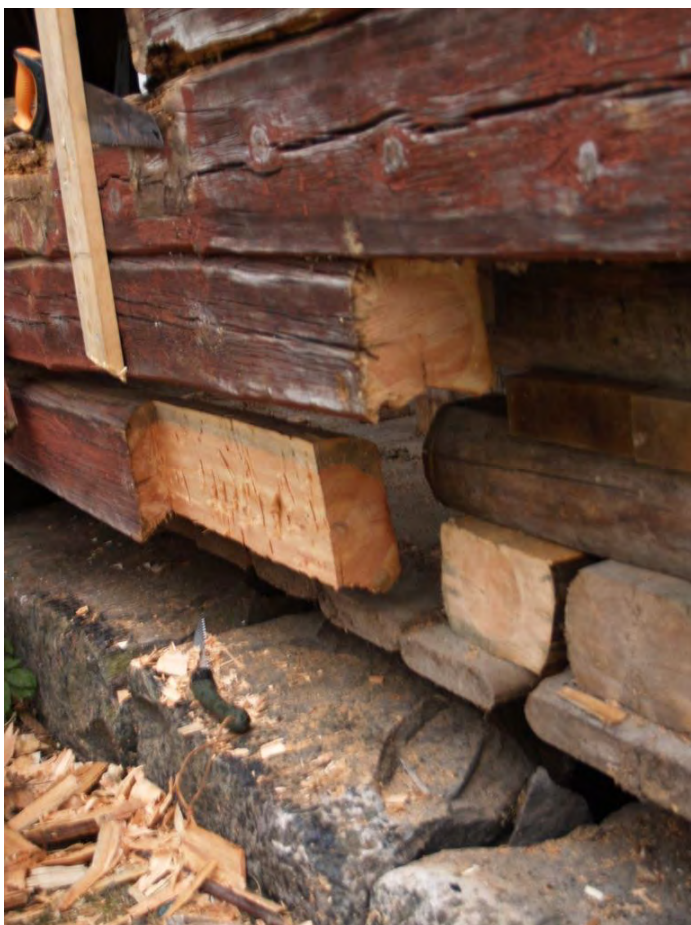
2015-09-02: Det befintliga virket är fura av mycket god kvalitet. C1-C3 ska skarvas, men även C4 behöver bytas eftersom skadorna under fönstret går djupt ned i timret.

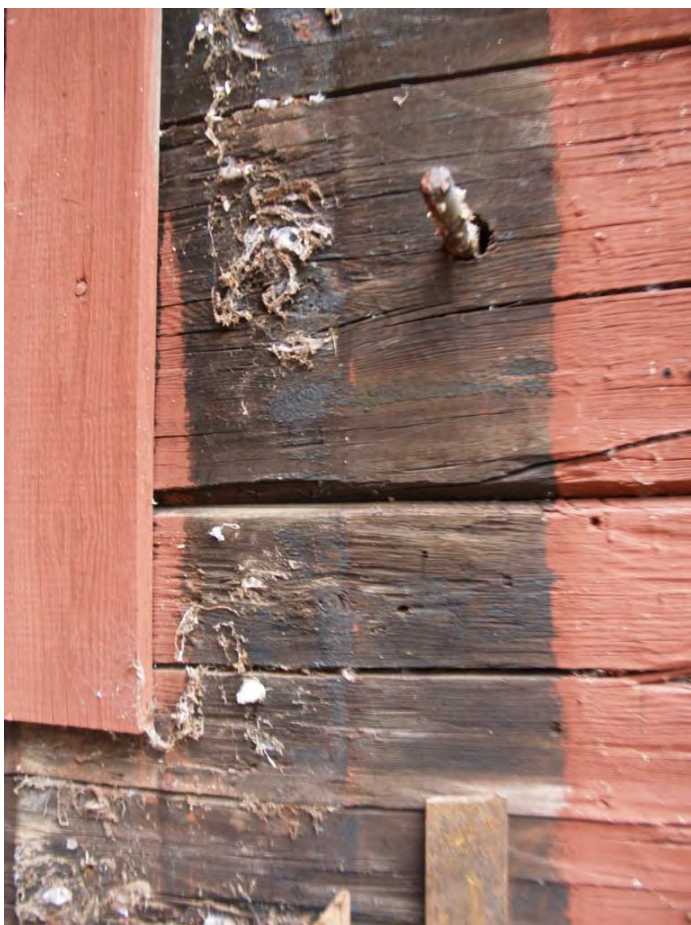
2015-09-02: Stommen hade strukits med en becksörja och är fortfarande fet. Det är möjligt att det är den tilltappande smörjan som har bidragit till rötskadorna på B.

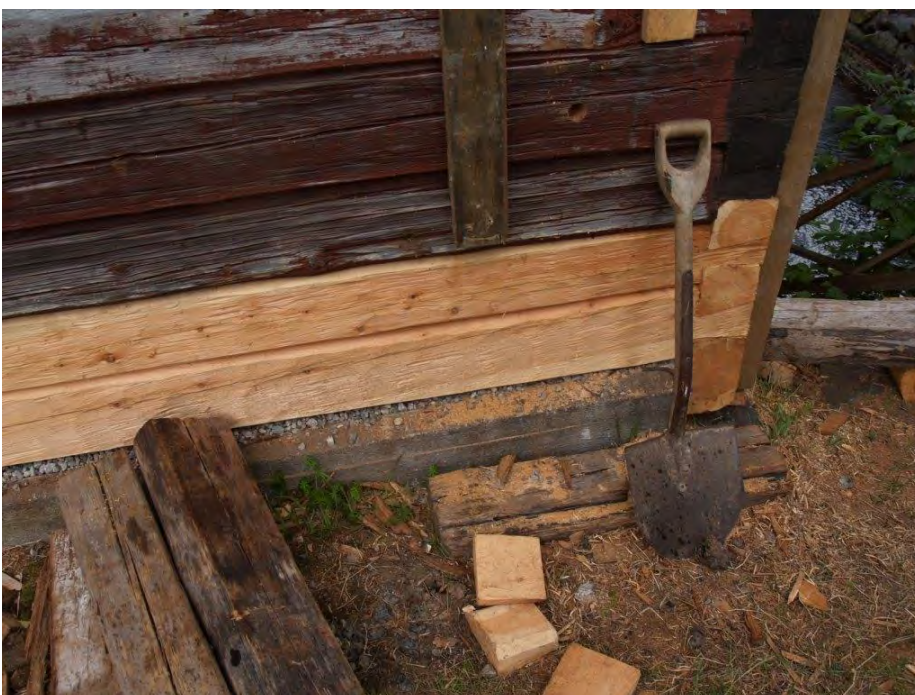
2015-09-02: Mellan betongen och syllen har grus lagts in i ett försök att skapa distans mellan materialen så att fukt kan torka ut.

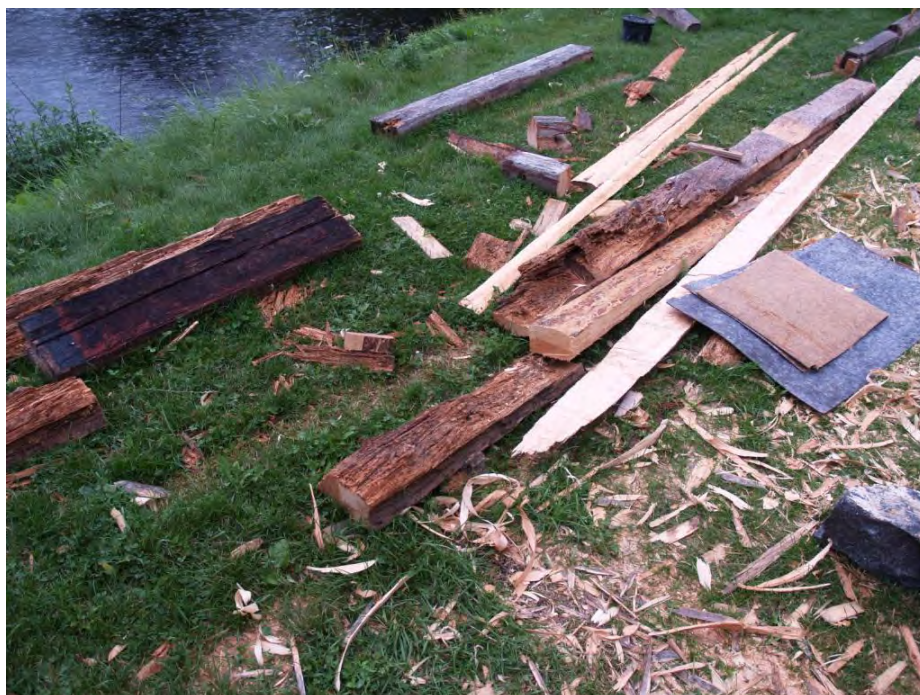
2015-09-02: Ytan var fin, men inuti var stockarna förstörda av röta.

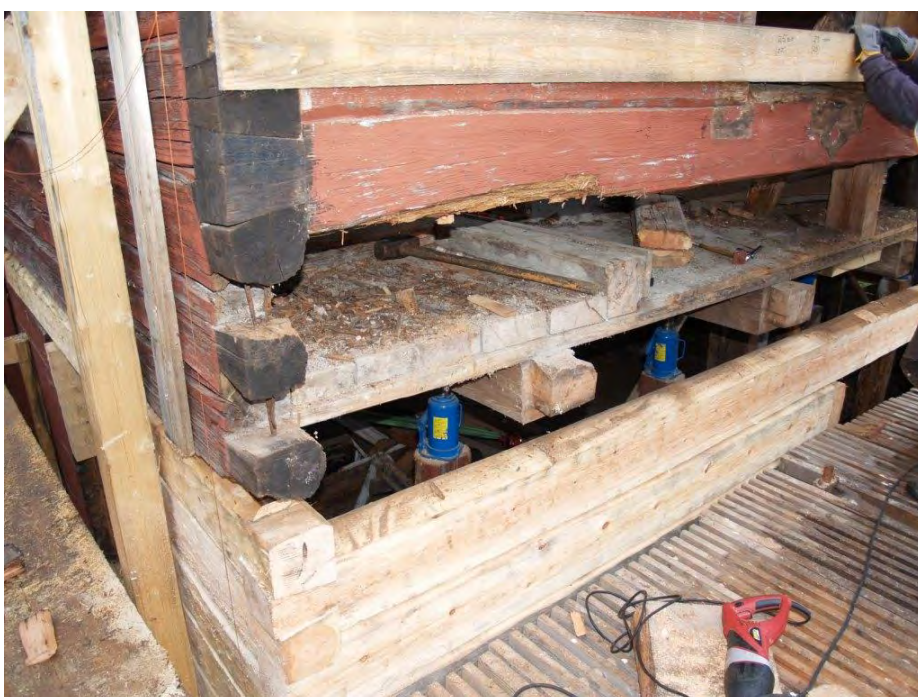
2015-09-23: De knutar som blir kvar är inte helt perfekta i skick, utan lite rundade av slitage. Det nya virke som de ska knutas ihop med får anpassas efter den sjabbiga knuten. Senare kommer knutlådor att dölja knutkedjan.

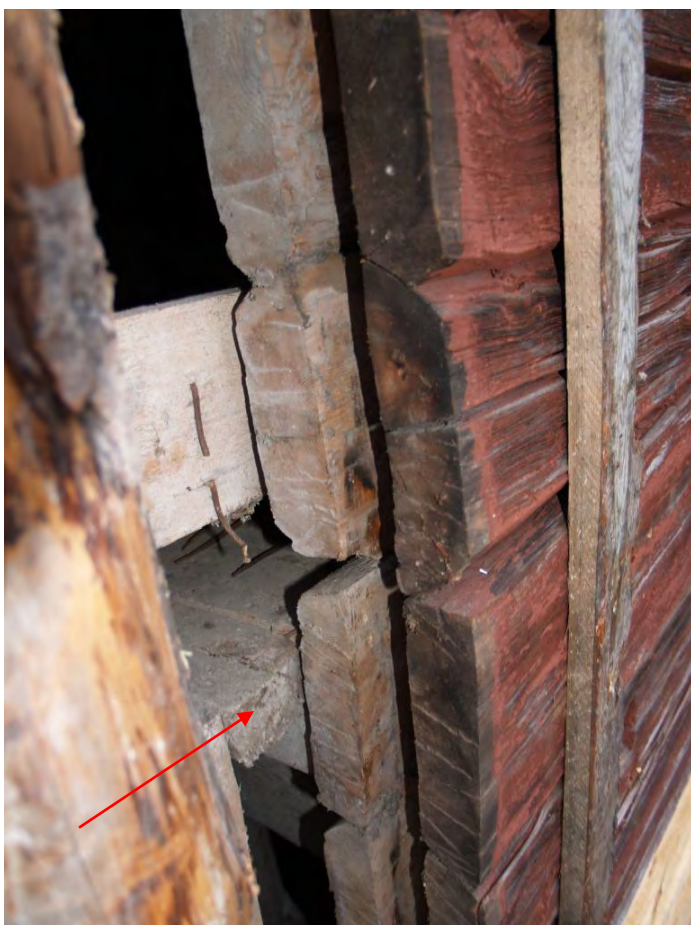
2015-09-23: Golvet hade tillkommit efter att väggen kalvat ut. När nu väggen dras ihop och rätas tar golvändarna emot. För att få väggen rak sågades ändarna på golvet av.

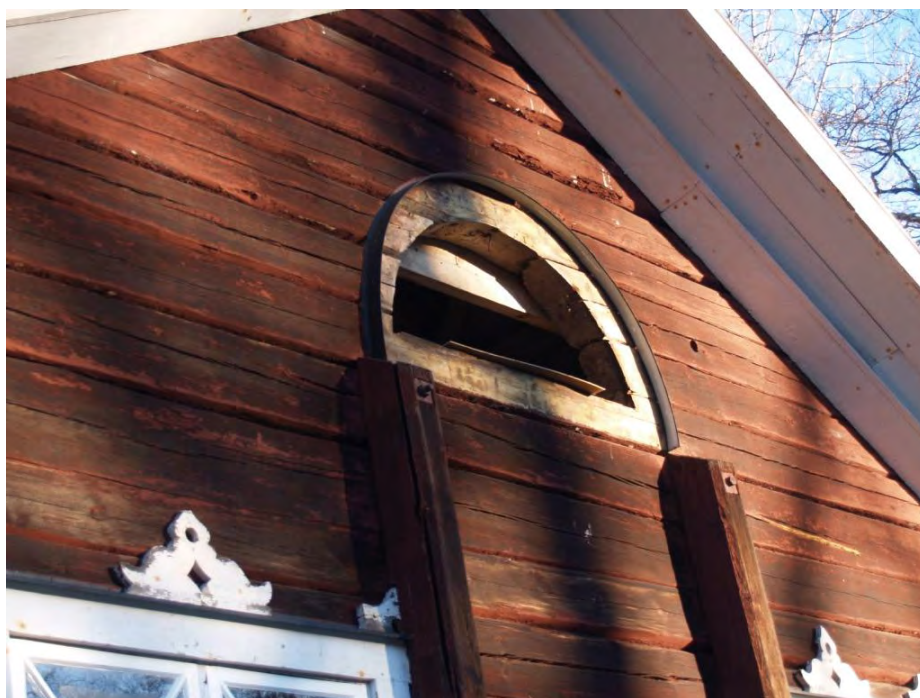
2015-11-11: Lunettefönstren har restaurerats. På gavel D ska lunettefönstret återmonteras, medan det på gavel B fortfarande är på verkstaden. Dropplåtarna ovanför lunetten får vara kvar eftersom bågen sitter utanpå timret och vatten kan gå in bakom bågen.
