2015 Slutrapport för antikvarisk medverkan vid takomläggning och skorstenslagning på dränglängan på

GÅRDEN BORTOM ÅA I FÅGELSJÖ

Världsarvsgård och byggnadsminne

Fågelsjö 1:1

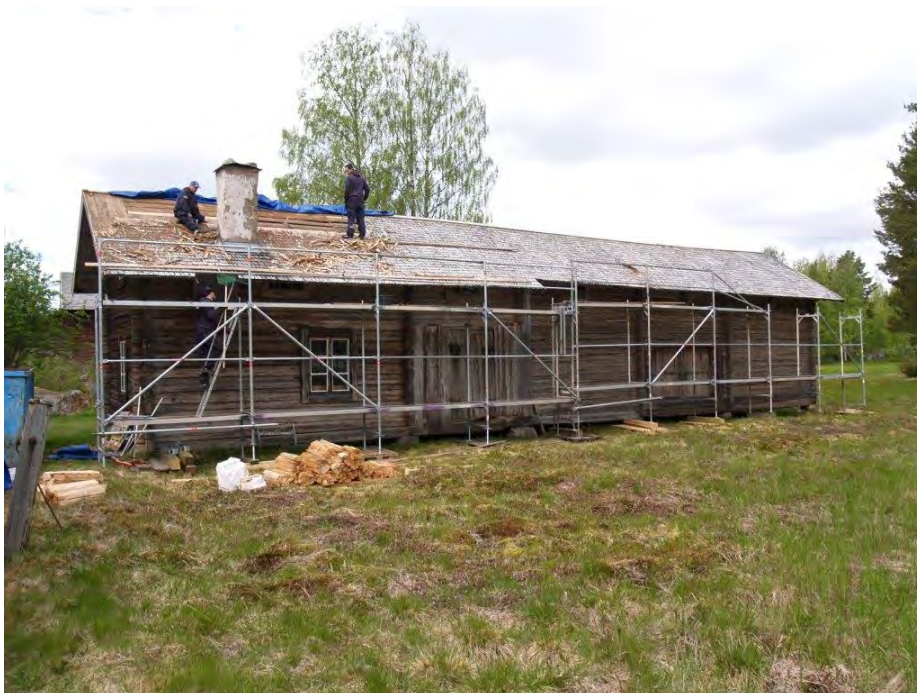
Det yttre lagret av spån, dvs. den nedre tredjedelen på varje spån, var sprött efter belastning och av vädret och årstiderna. Spånen lades för 30 år sedan och började visa åldersutmattning, men skadorna var inte omfattande. Baksidans takfall var i något sämre skick än framsidan då det på ett antal ställen var fukthål rakt igen alla spånlager.

2015-06-16: Arbetena har precis börjat och det gamla spåntaket skottas bort. Spånen var i något sämre skick än på framsidan med flera hål där fukten gått rakt igenom lagren.

- Rivning av befintligt tak med spikrensning av undertak från galvaniserad spik.
- Spikning av nytt handspäntat furuspån med blank trådspik, 2, 1/2 tum långa.
- Nya vindskivor med bandsågad ytstruktur.
- Nya vattbrädor med bandsågad ytstruktur.

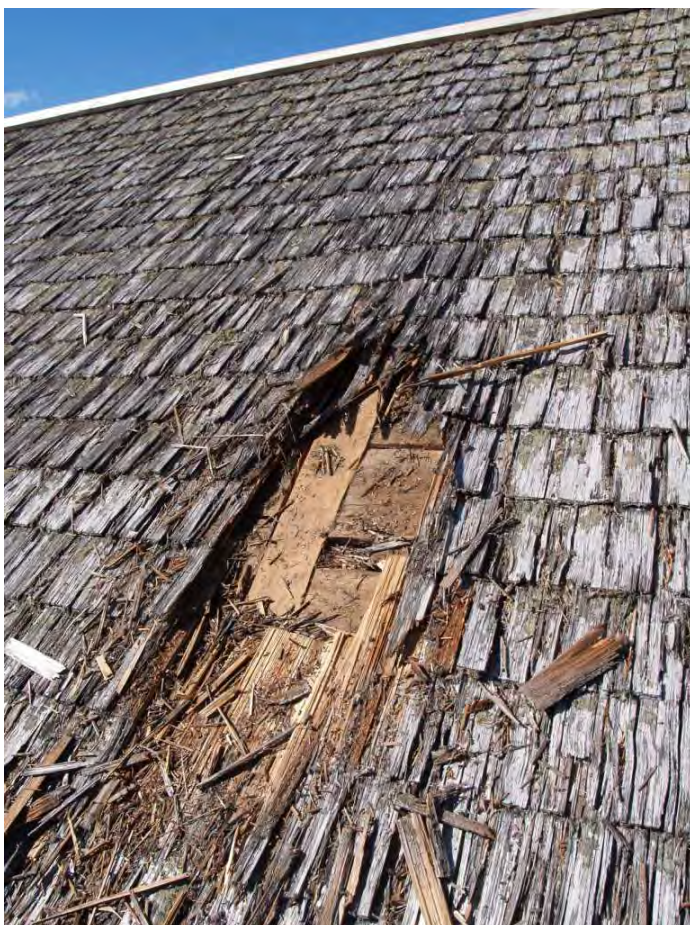
2015-06-16: Ett hål togs upp på dränglängan för att fastställa hur undertaket såg ut. Det verkar vara likadant som på framsidan med korta horisontella trobräder med vertikala brädor ovanpå de timrade mellanväggarna.

Spånen är likadana som de var på framsidan: 50cm med 16 cm:s överlapp, lagda från vänster till höger och spikade med 2,5 tums galvaniserad trådspik. Virket är av god kvalitet och spånen rektangulära. De är troligen urtagna ur en fyrkantsklump.

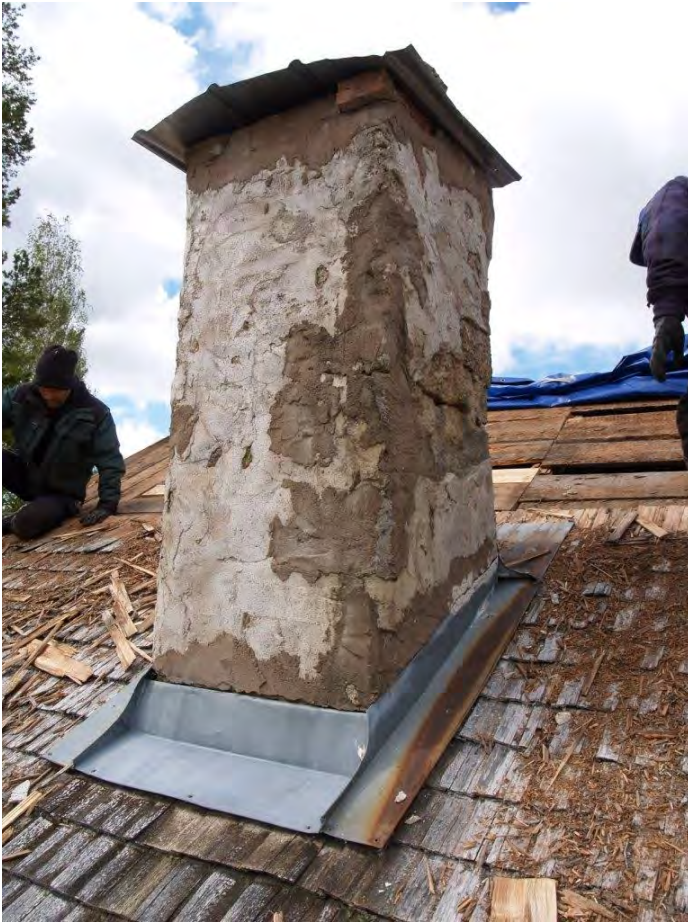
2015-06-16: Skorstensbeslaget hade yttlig rost.

- Nedknackning av lös puts och lagningar med KC-bruk utom på den sydöstra sidan där befintligt bruk satt bra.
- Komplettering av puts med hydrauliskt kalkbruk Fin 4810 från Finnja.
- Byte av nedre skorstensbeslag till nytt beslag av galvaniserad plåt.
- Byte av kröntäckning till en 5 millimeter tjock stålskiva.

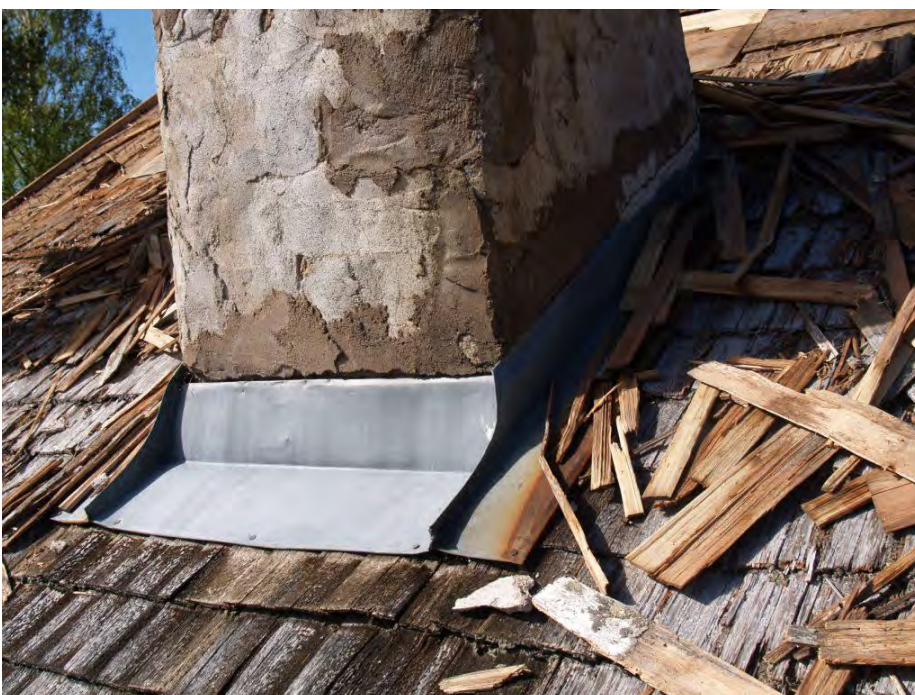
2015-06-16:
Plåtbeslaget kommer att putsas in i skorstenen lika som nu.

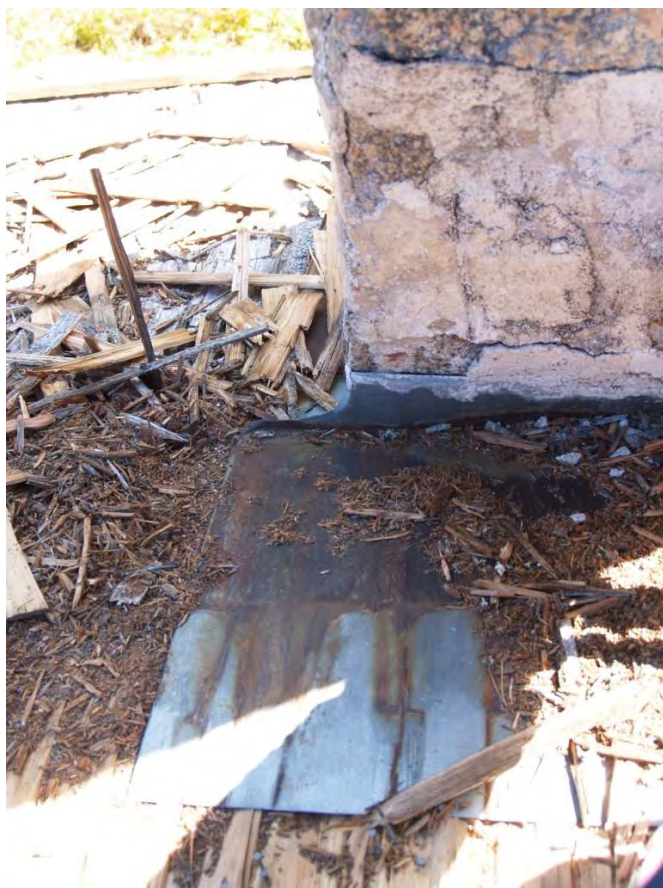
2015-06-16: Den övre plåten har förstärkts med ett längre uppdrag mot nocken, men täckt med spån.

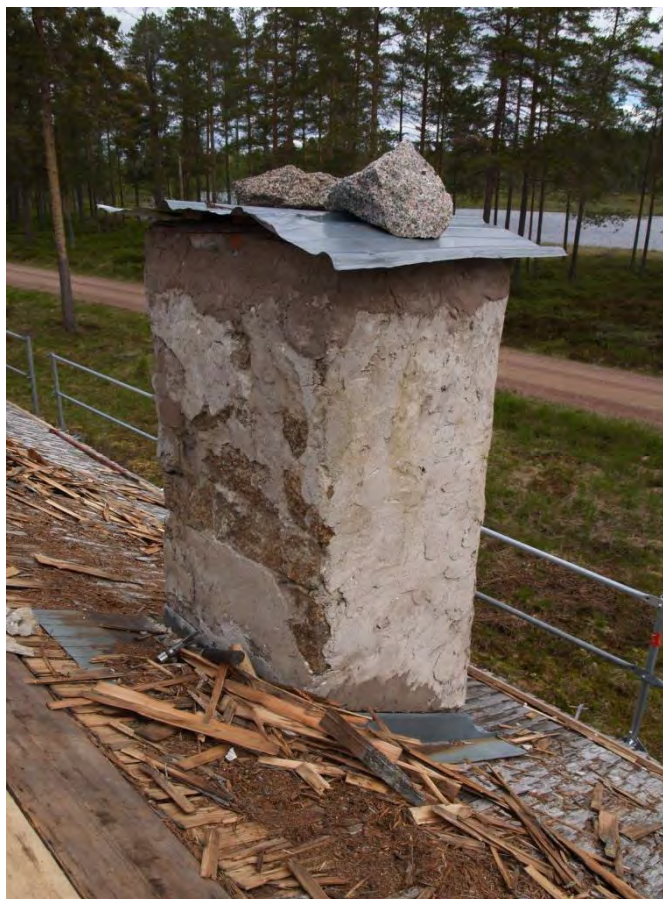
2015-06-16: En ny plåt ska läggas över skorstenen och ersätta pannplåten och stenarna. Den görs lika som på gammelbyggnaden dvs. en tyngre plåtskiva som får vila på stenar i hörnen så att det blir en luftning.

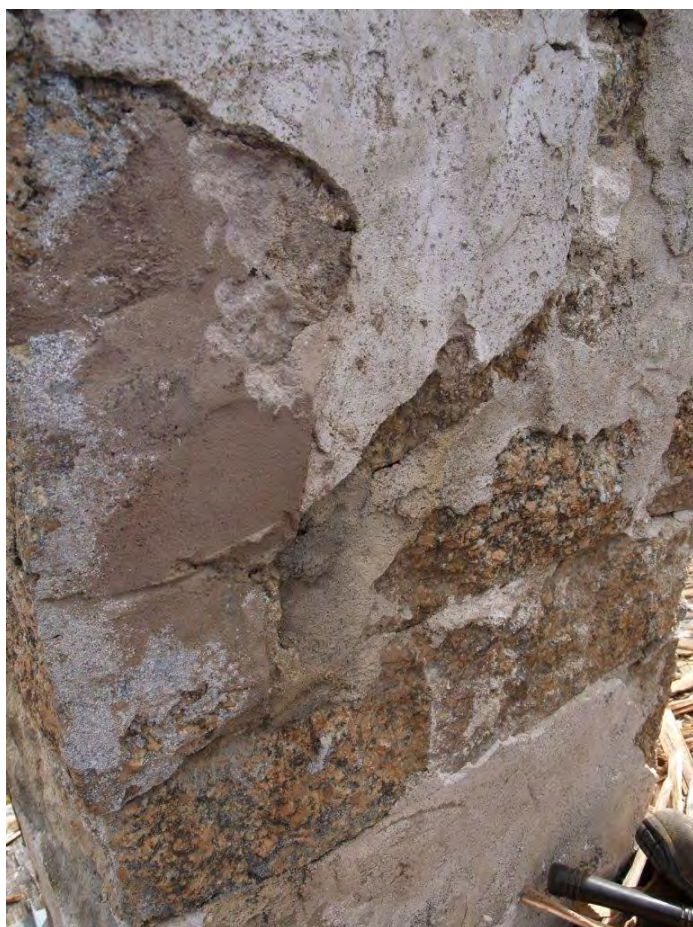
”Stenen som skorstenen är byggd av är så kallad Rätans-granit, det är en usel sten som hellre splittras i atomer än klyvs. Men den är nog ganska bra att putsa på, grov och kornig i ytan. Om jag skulle komma med ett förslag så kanske man kan försöka hugga bort det som sitter löst, stålborsta resten, vattna och sedan laga med hydrauliskt kalkbruk. Vill man sedan vitfärga så fäster inte ren kalkfärg utan en tillsats av till exempel vitcement eller hydraulisk kalk.

Över det är en cementputs, mycket hård alla gånger 1:3 cement-sand, antagligen ännu hårdare, den är slevdragen på ytan.”

2015-06-16: Vi diskuterade putsens sammansättning. Vi fick hjälp av murare Erik Andersson med putsanalys och åtgärdsförslag.

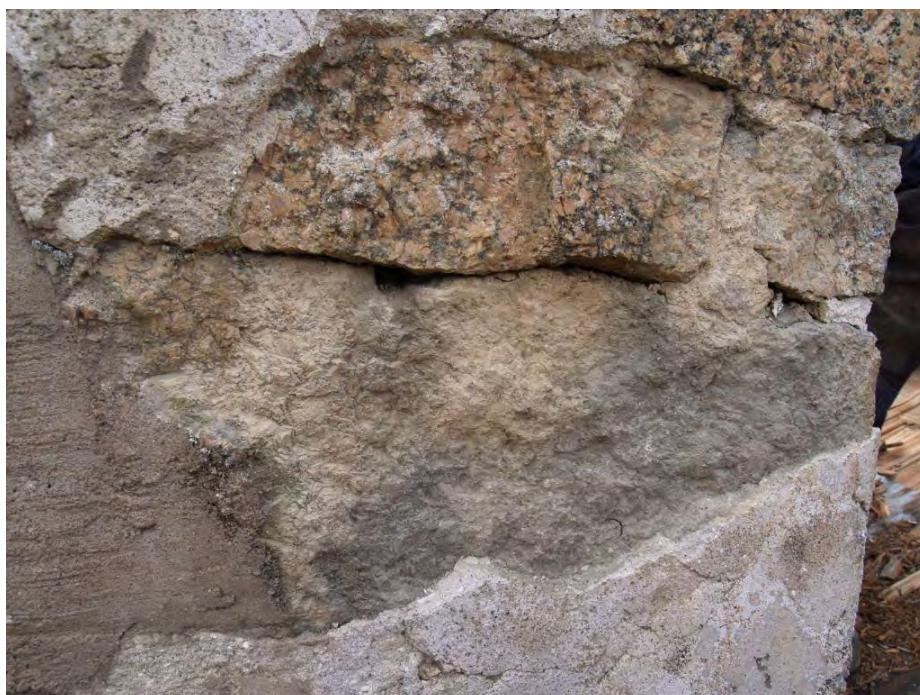
2015-06-16: Lös puts ska bort och ny puts ska på.

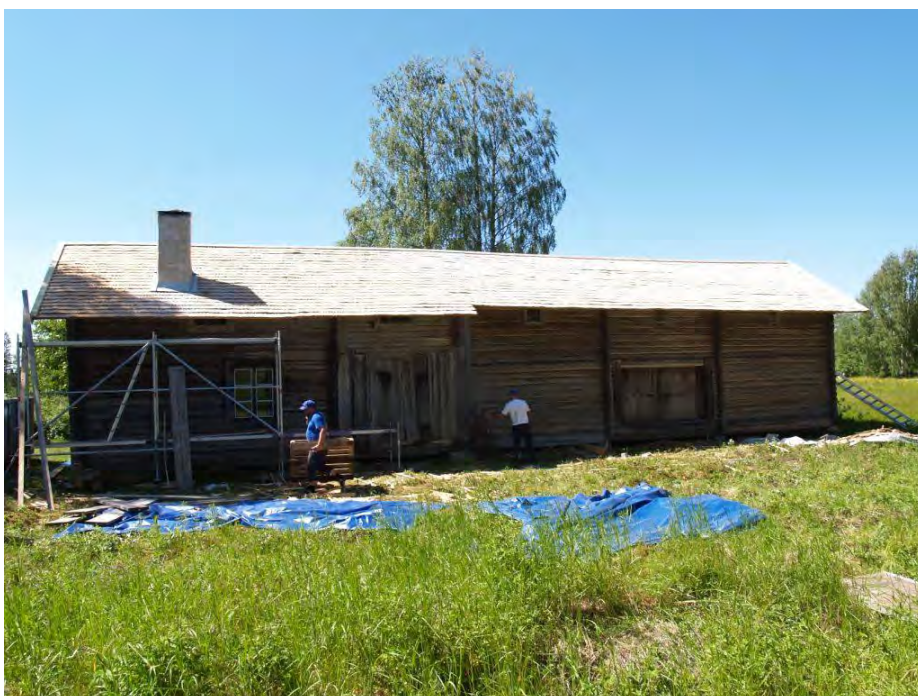
2015-07-03: Baksidans takfall har lagts om med ca 10 000 nya handspäntade takspån.

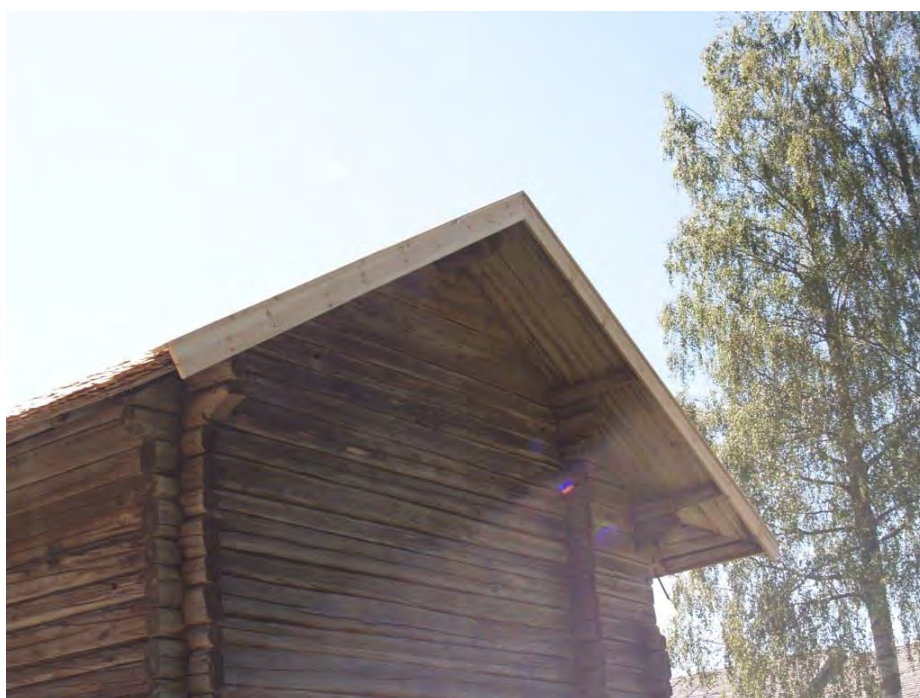
2015-07-03: Nya vindskivor och vattbrädor har satts upp på gavlarna medan nockbrädorna byttes 2014, samtidigt som det främre takfallet lades om.

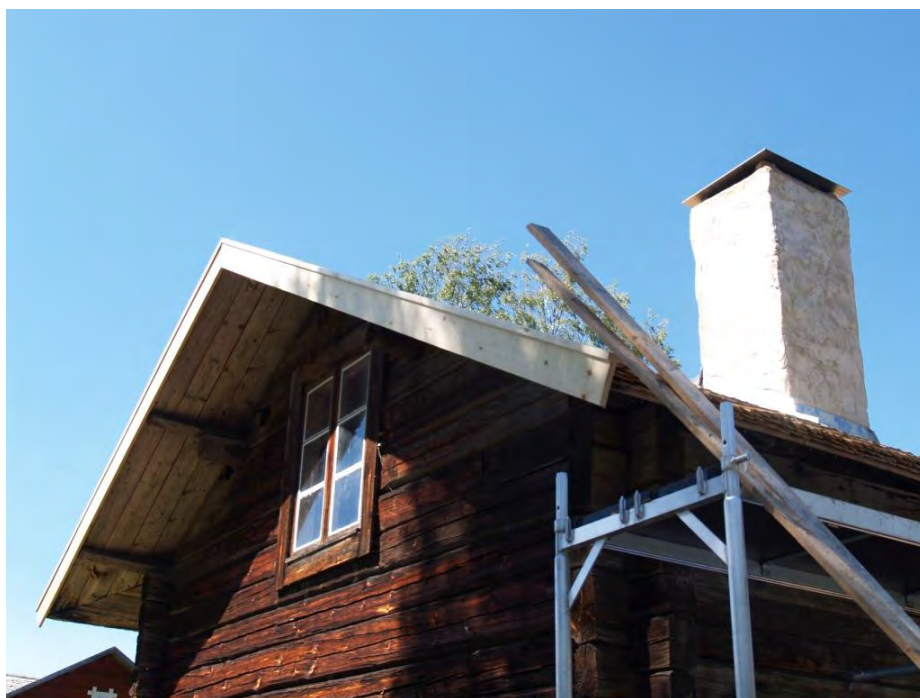
2015-07-03: Ny vindskiva och vattbräda på gavel D.

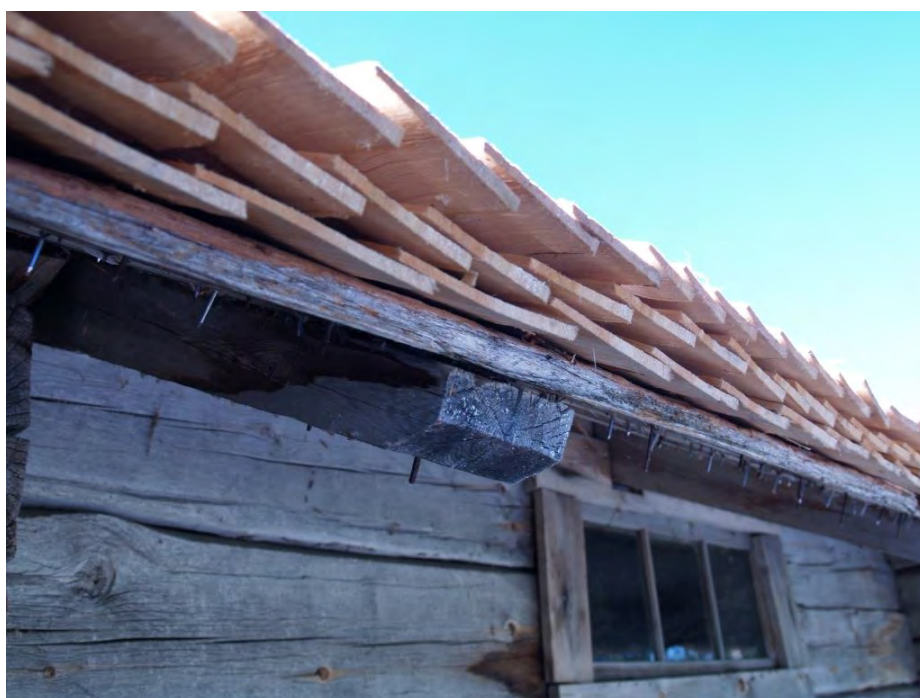
2015-07-03: Det nya spånet är handspäntad fura, 54 centimeter lång, som har lagts i tre lager från vänster till höger med knivsidan ner.

De nya takspånen är av handspäntad fura. Spånen är 54 cm långa och läggs från vänster till höger i tre lager. Kärnsidan överlappar ytveden och knivsidan läggs nedåt.

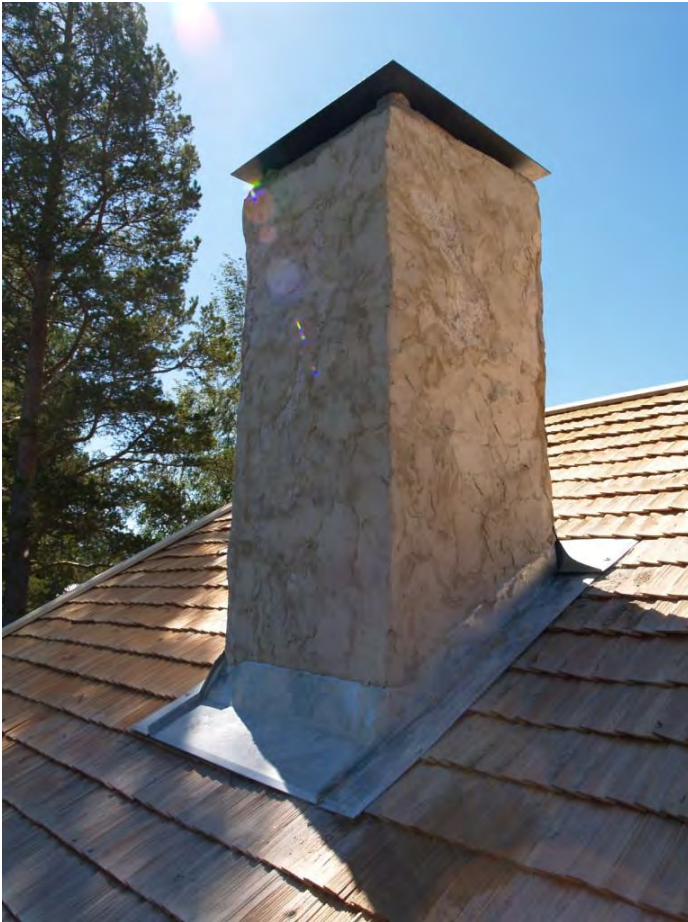
2015-07-03: Lös puts togs ned och ersattes med ett nytt skikt av hydrauliskt kalkbruk.

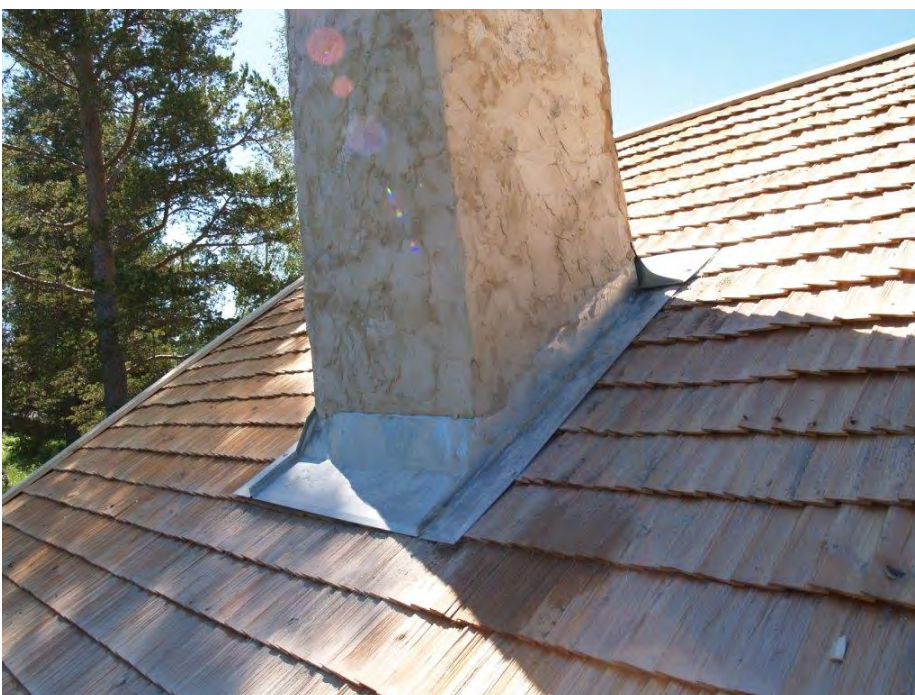
2015-07-03: Ett nytt plåtbeslag monterades nedtill.

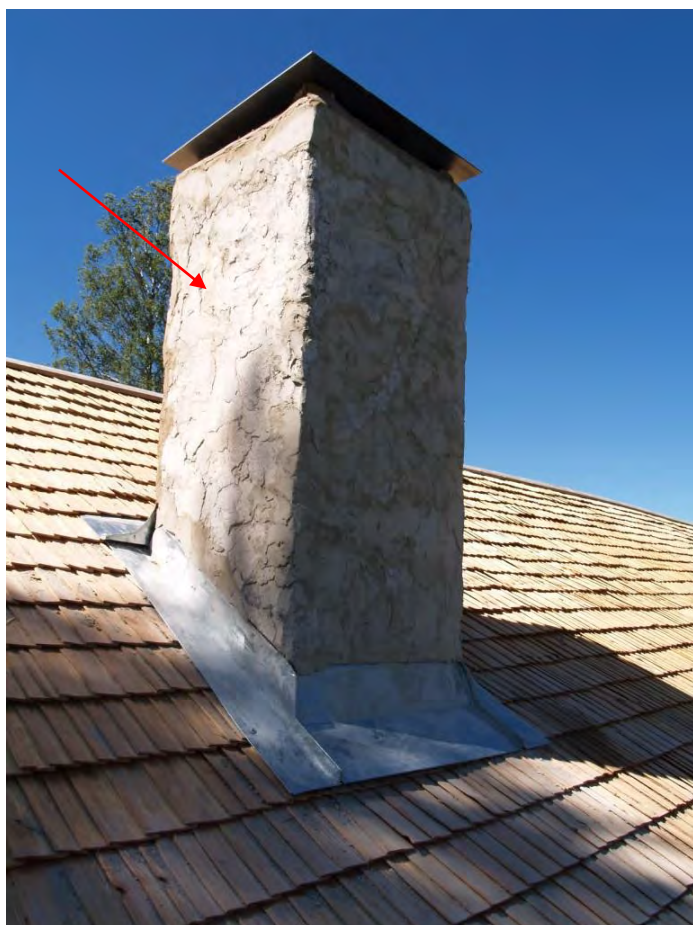
2015-07-03: En sida av skorstenen lämnades utan åtgärd eftersom putsen satt fast.

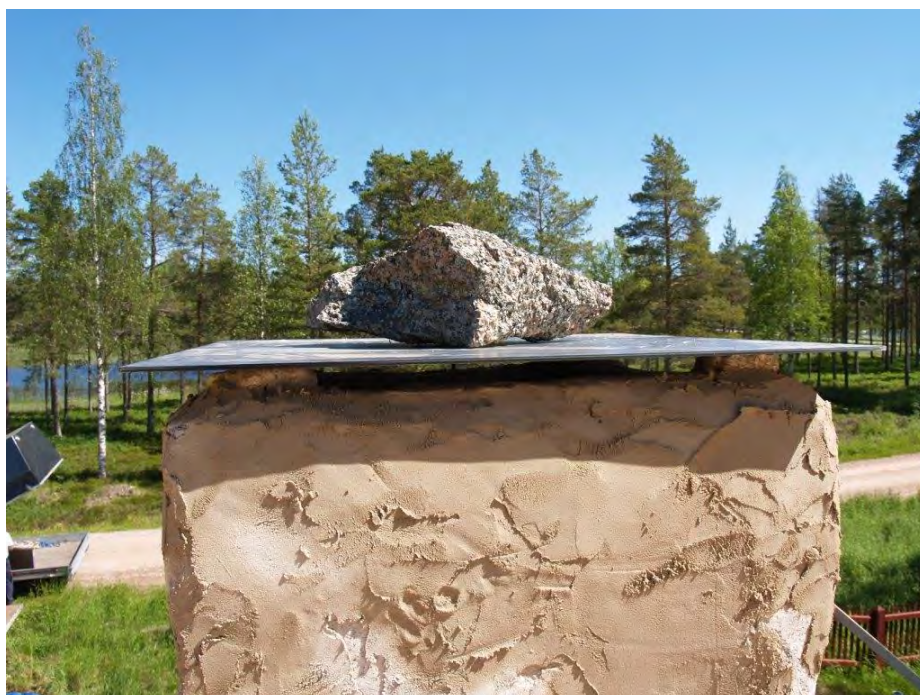
2015-07-03: På krönet lades en tung stålplatta. Den vilar på stenar i hörnet som möjliggör ventilation.

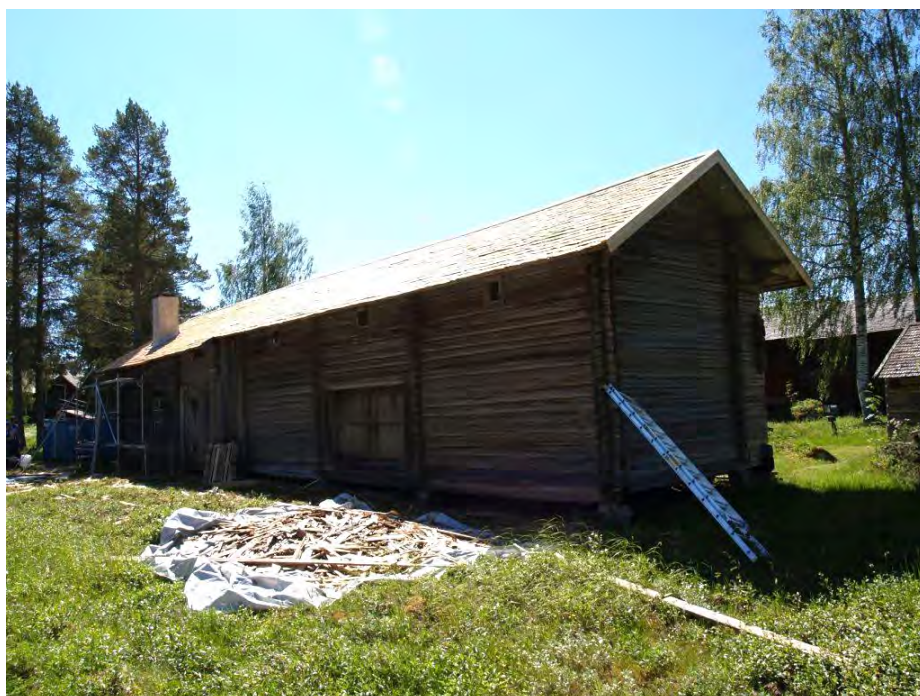
2015-07-03: Färdigt!
