2015 Slutrapport för antikvarisk medverkan vid takomläggning på

LOGE PÅ GÅRDEN SKOMMARS I GRÄNGSBO

Byggnadsminne nr 95

Grängsbo 9:15

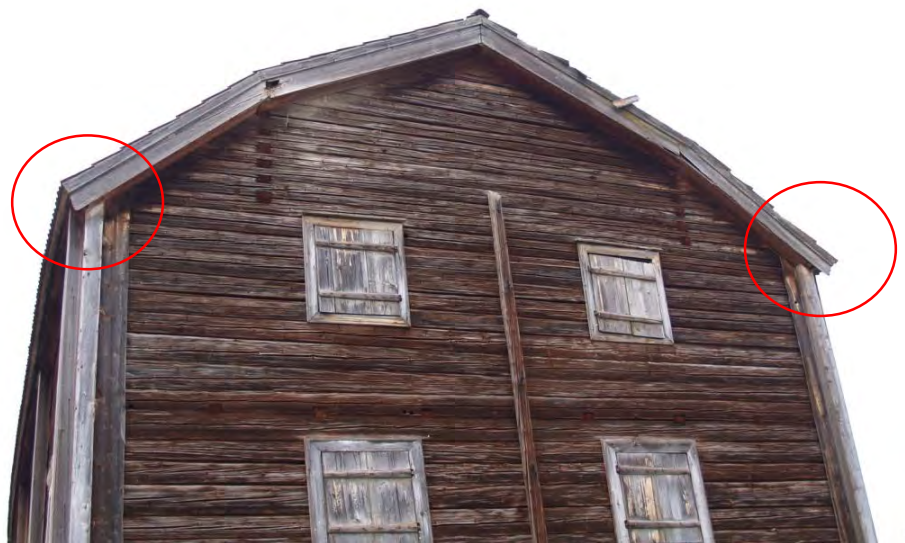
2012-04-23: Teglet gick ut över vindskivorna så att vattbräddor inte behövdes.

De nedre vindskivorna var kapade nedtill i olika vinklar.

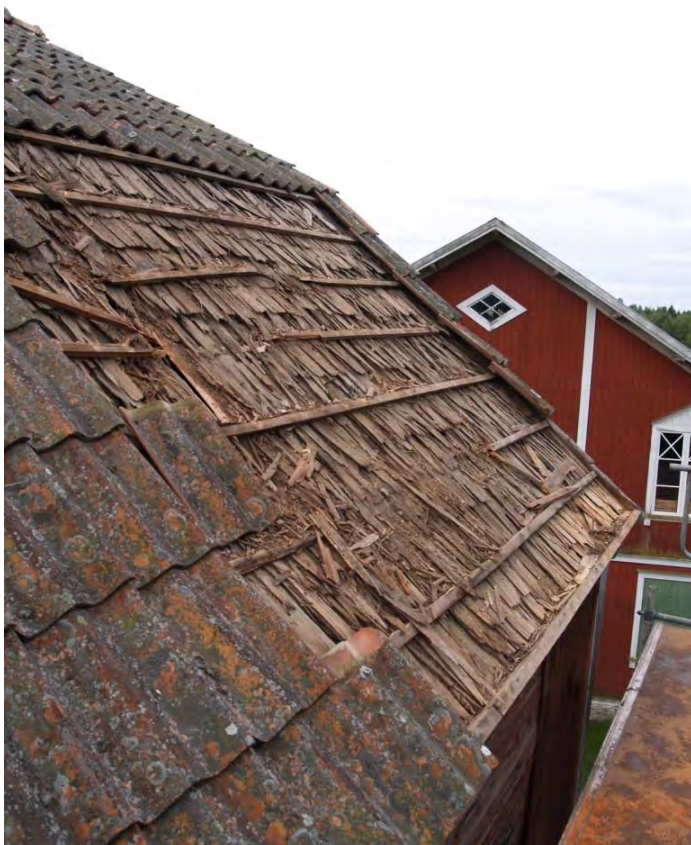
2015-09-01: Teglet såg bra ut med få frostsprängda pannor. Underliggande spån är slitna.

Spånen är handspäntade och 50-52 centimeter långa (svåra att mäta då de är nötta nedtill). Det finns inga spår av färg eller någon bstrykning. Spånen är lagda i tre lager från vänster till höger med knivsidan ner. Spiken är 2 ½-tums klippspik.

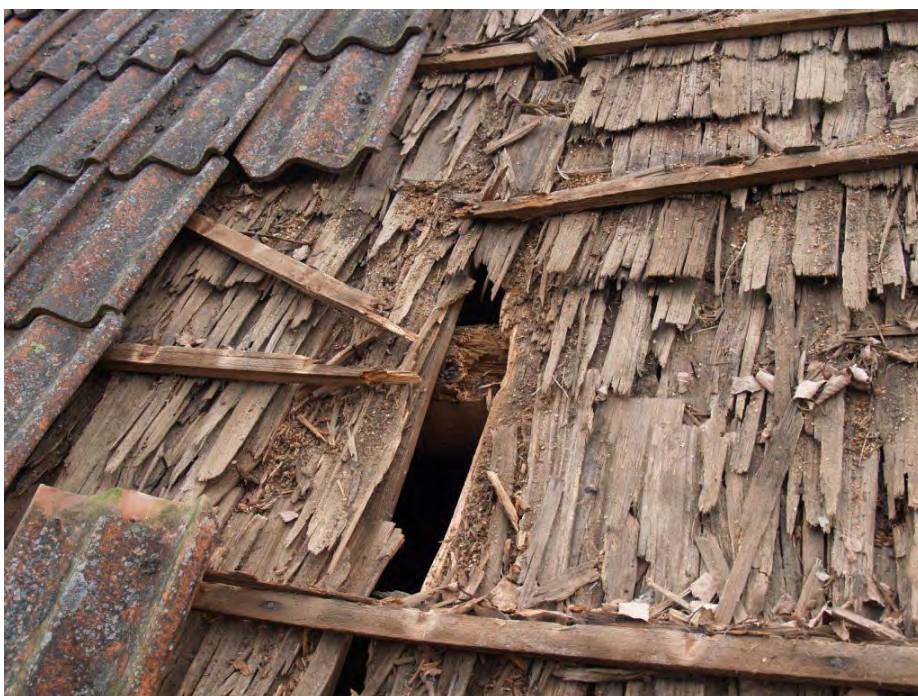
2015-09-01: En ordentlig läcka hade orsakat röta i bakomliggande takås.

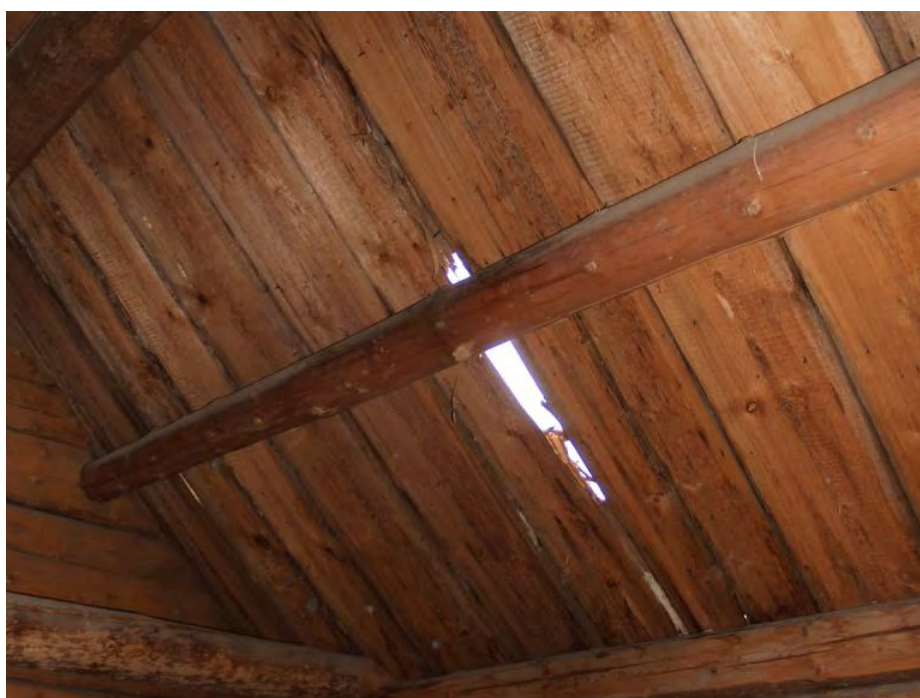
2015-09-01: På insidan ser åsen fin ut, men rötan har gått in i stocken ovanifrån. Det fanns även en fläck på andra takfallet där fukt gått igenom vid brytningen, men det är oklart hur stor den skadan är.

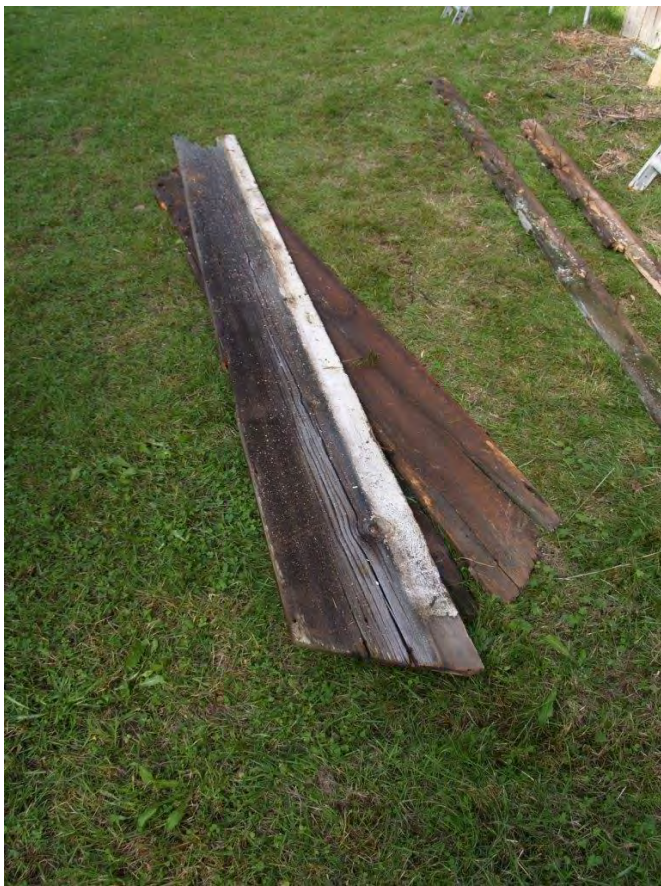
2015-09-04: Vindskivorna är av intresse eftersom de nedre skivorna troligen är gamla. De övre tillkom med tegeltaket.

De nedre vindskivorna är 2 cm tjocka och 30,5 cm breda.

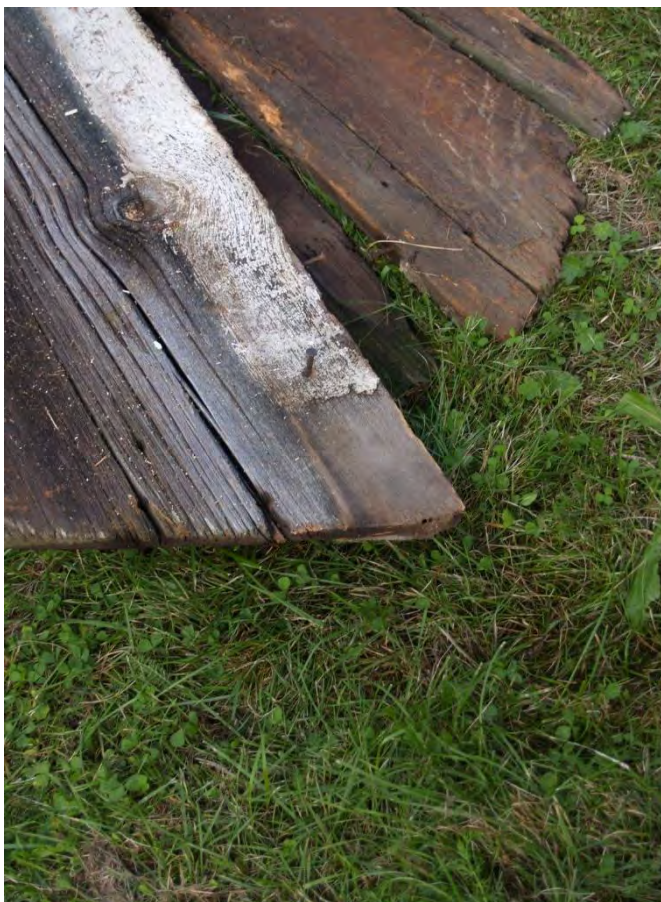
2015-09-04: De övre vindskivorna har täckt de undre, och den skyddade delen har kvar rester av vit färg som berättar att vindskivorna på tidigt 1900-tal har varit vita.

I ett hörn där det överlappat i brytningen syns ytan som inte har varit påverkad av väder och vind. Med största sannolikhet har vindskivorna haft en hyvlad sida utåt.

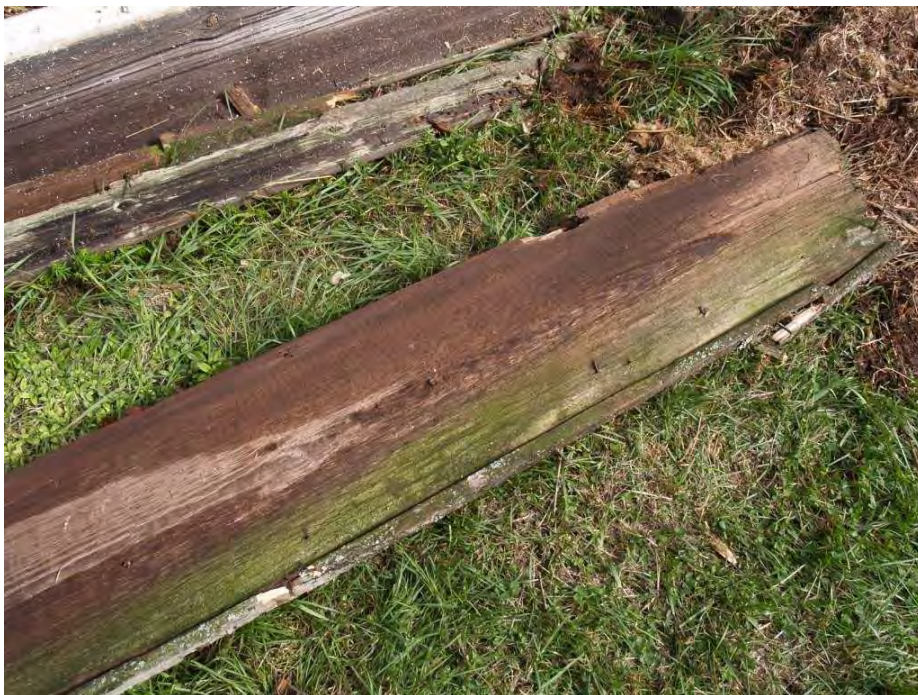
2015-09-04: Baksidan visar ramsågsspår. Brädorna är ganska fint sågade, inte så snabbt matade, med en slät yta. En av fyra brädor på bakre gaveln C har bytts ut tidigare. Där är baksidan maskinhyvlad.

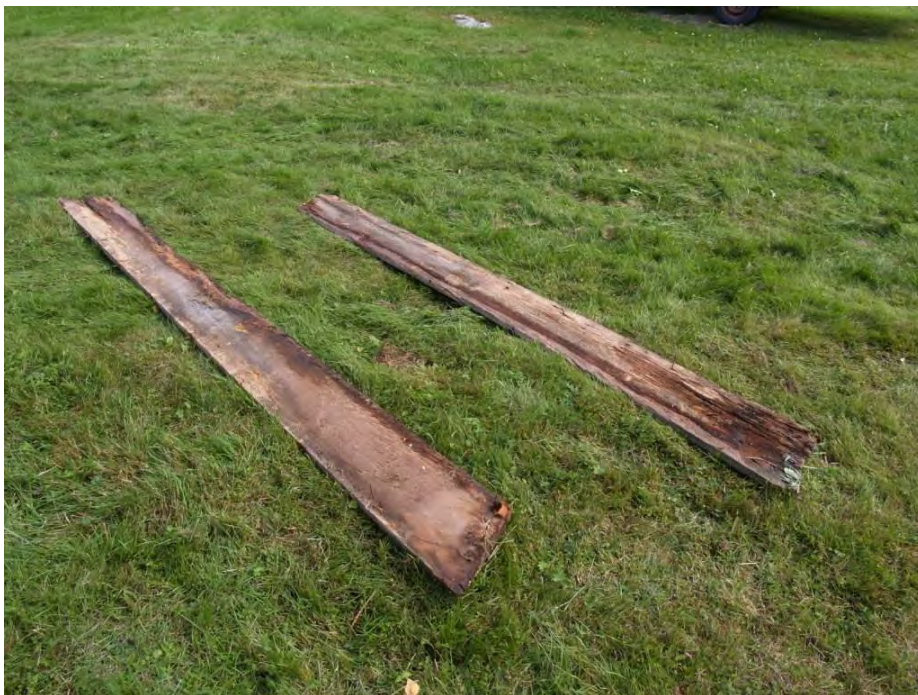
2015-09-04: På gavel A ser vindskivorna likadana ut som på gavel C, men de är i sämre kondition.

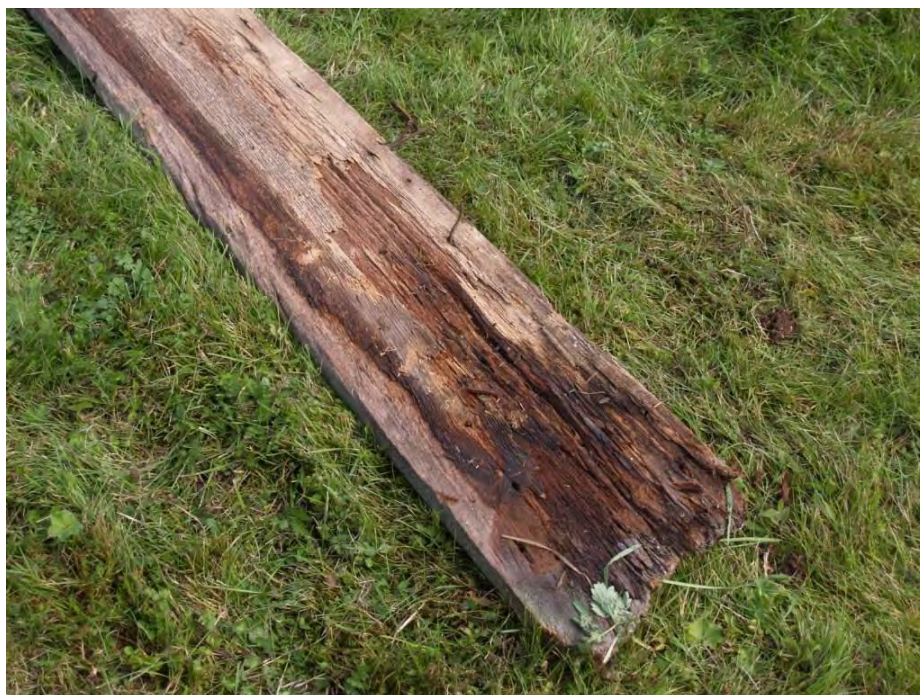
2015-09-04: Rötskador är mer omfattande på denna gavel.

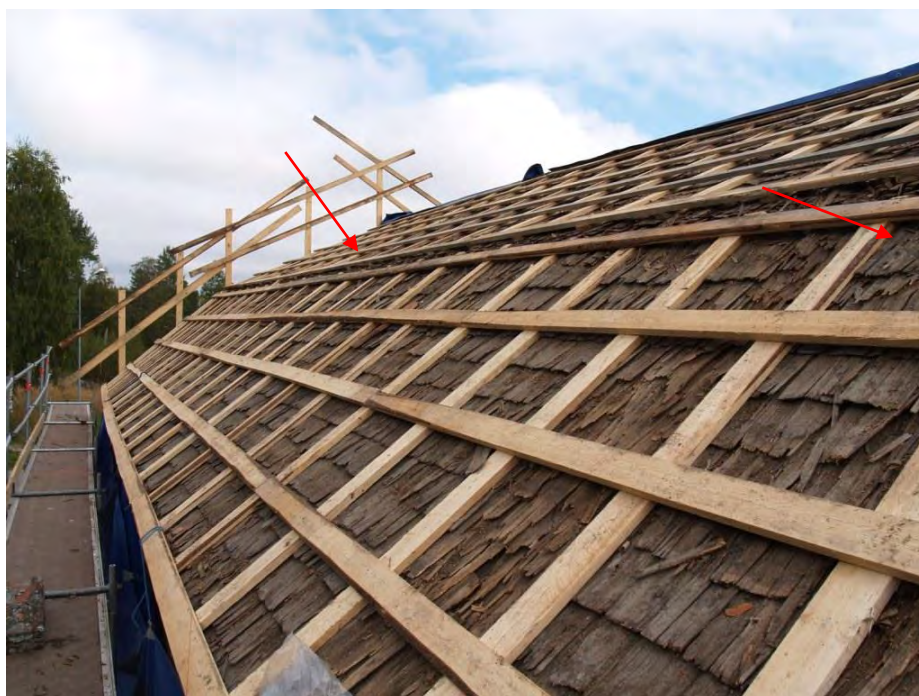
2015-09-11: På takfallet mot väster var det två hål som hade gett skador i underliggande åsar.

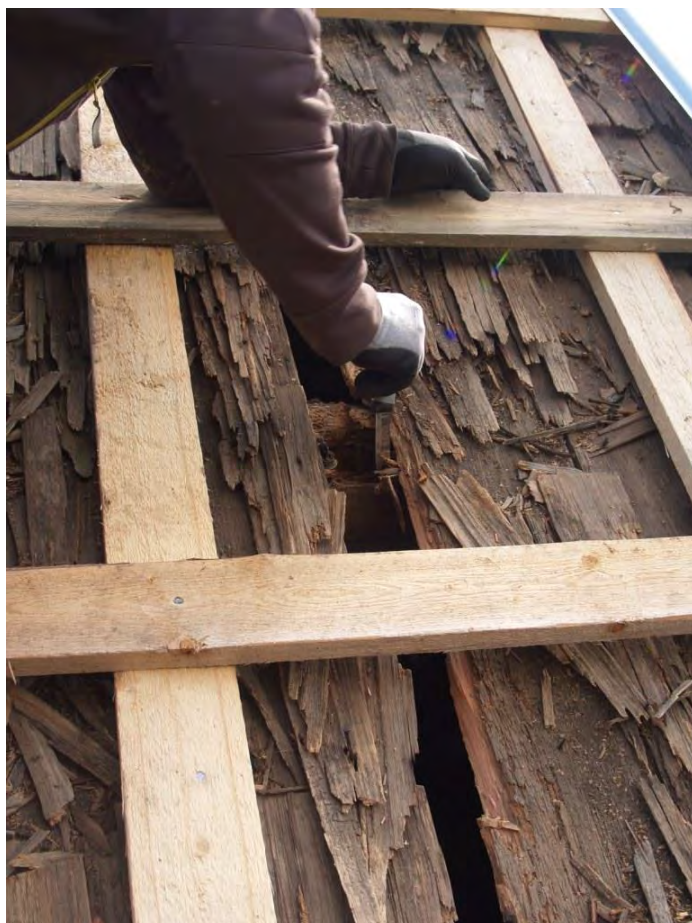
2015-09-11: Hålet närmast gavel C har gett röta i underliggande sidoås. Skadan innebär ingen risk för hållbarheten eftersom den har en kort spännvidd då den vilar på röstet och en mellanvägg.

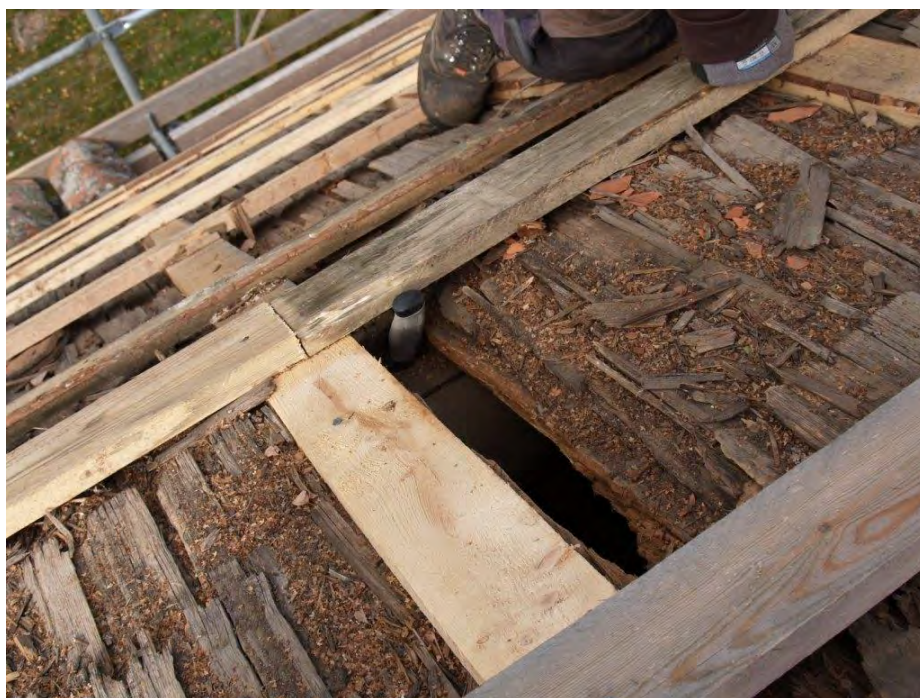
2015-09-11: Hålet närmare gavel A låg i takbrytningen. Där bär åsen över en längre spännvidd. Det var en svacka på taket precis där och därför pumpades åsen upp och stöttades underifrån.

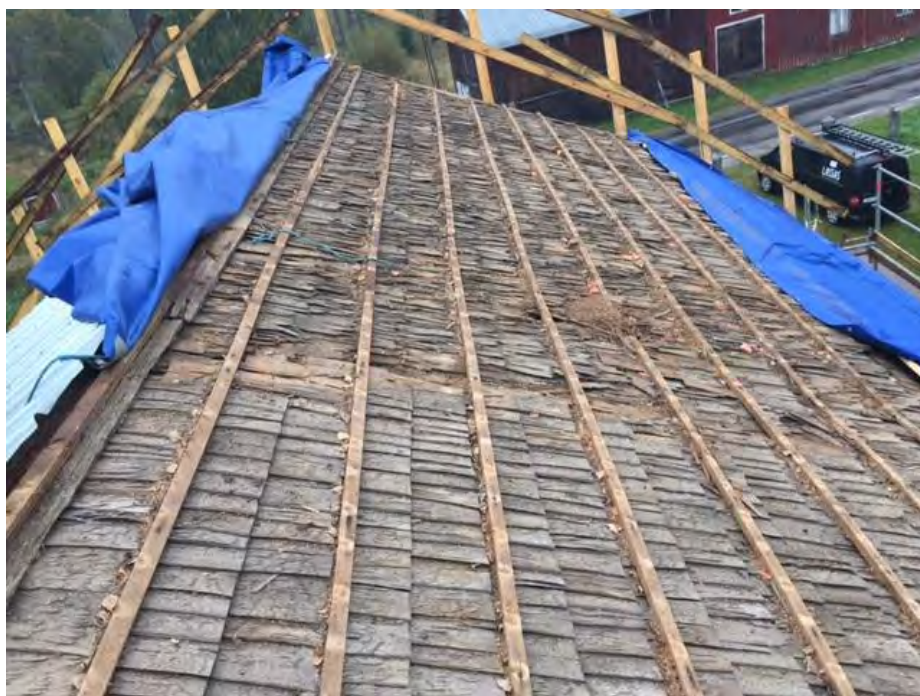
På sidan mot gårdstunet (östra takfallet) ligger både hyvlat och späntat spån. Två tredjedelar av taket från gavel C hade hyvlat spån, medan en tredjedel från gavel A hade späntat spån.

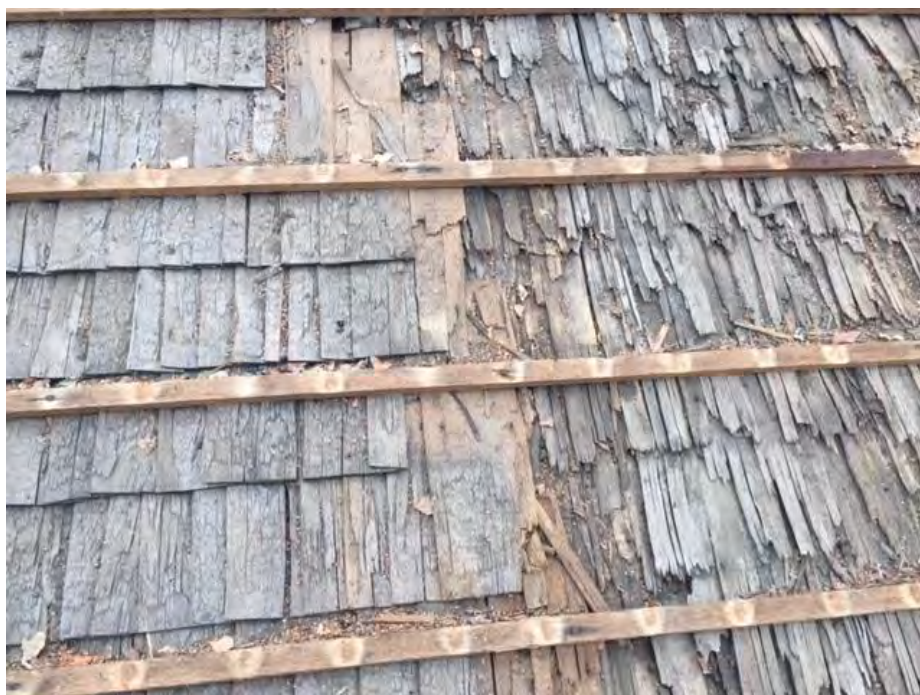
Det hyvlade spånet ser ut att vara lagt över det gamla späntade spånet.

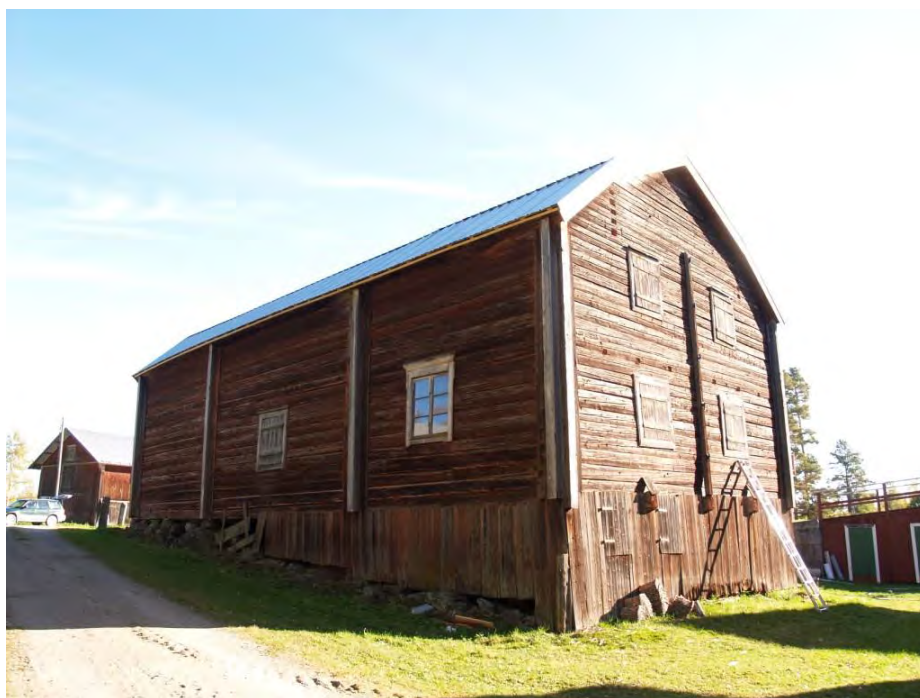
2015-09-28: Taket är omlagt på nordvästra takfallet. Här hade takfoten en banan-form eftersom väggbandet hade tryckts ut på mitten. Plåten fick nibblas för att inte tända nedtill.

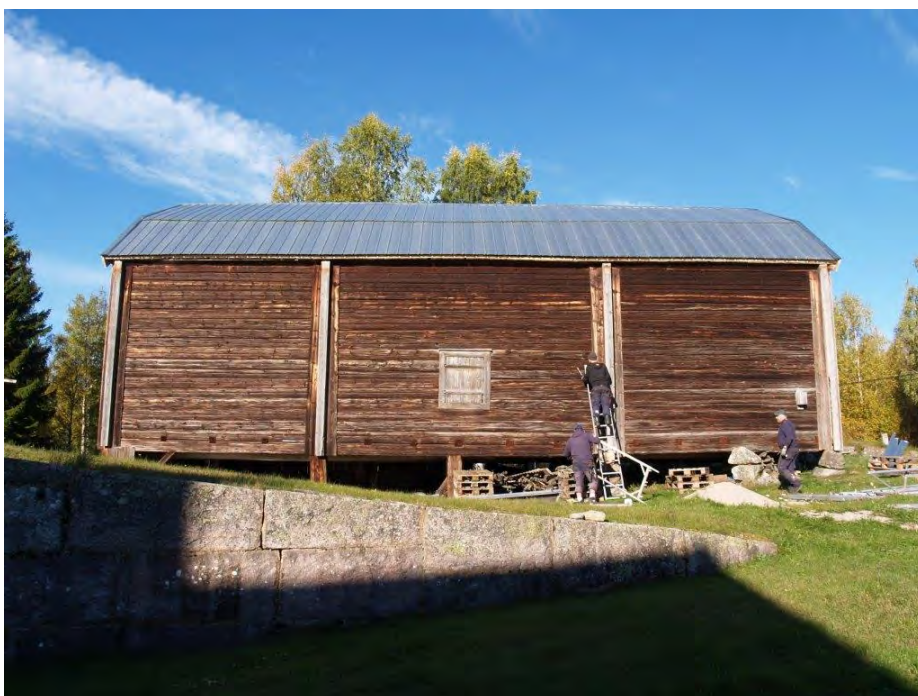
2015-09-28: Takfoten på sidan mot gårdstunet var rakare än den andra sidans. Här hade väggbandet inte tryckts ut på mitten. Ojämheter mellan de olika takfallen, ovanför och under brytningen gjorde att plåten fick nibblas nedtill för att inte tända. Mindre riktningar gjordes, men fortfarande går taket i vågor horisontellt.
