2015 Slutrapport för antikvarisk medverkan vid omläggning av spåntak på

SKOMAKRAS VALLSTUGA PÅ VÅSBO FÄBODAR

Kulturresevat

Västra Roteberg 14:1

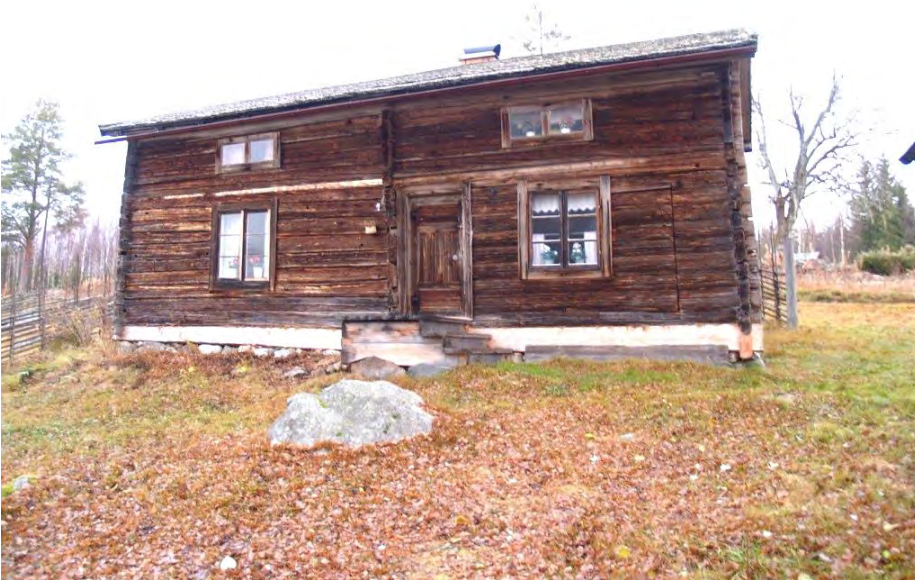
2013-11-01: Skomakras vallstuga har ett spåntak som ska läggas om.

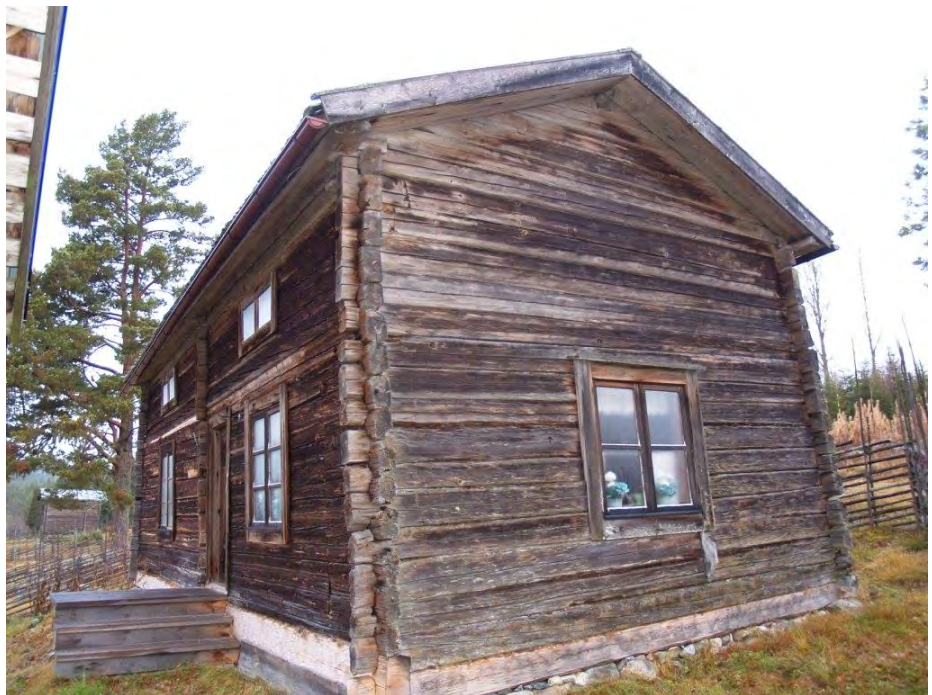
2013-11-01: Vindskivor och vattbrädor kommer också att bytas.

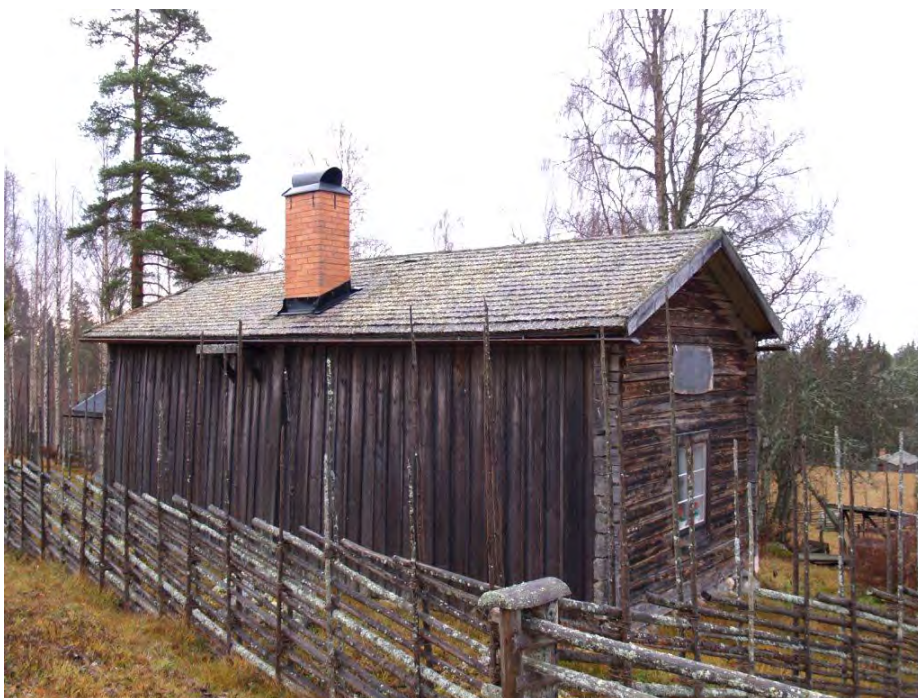
Spåntaket var åldrat och mossbevuxet.

2013-11-01: Takspånet är bevuxet med mossa och lavar. En hängränna sitter på baksidan.

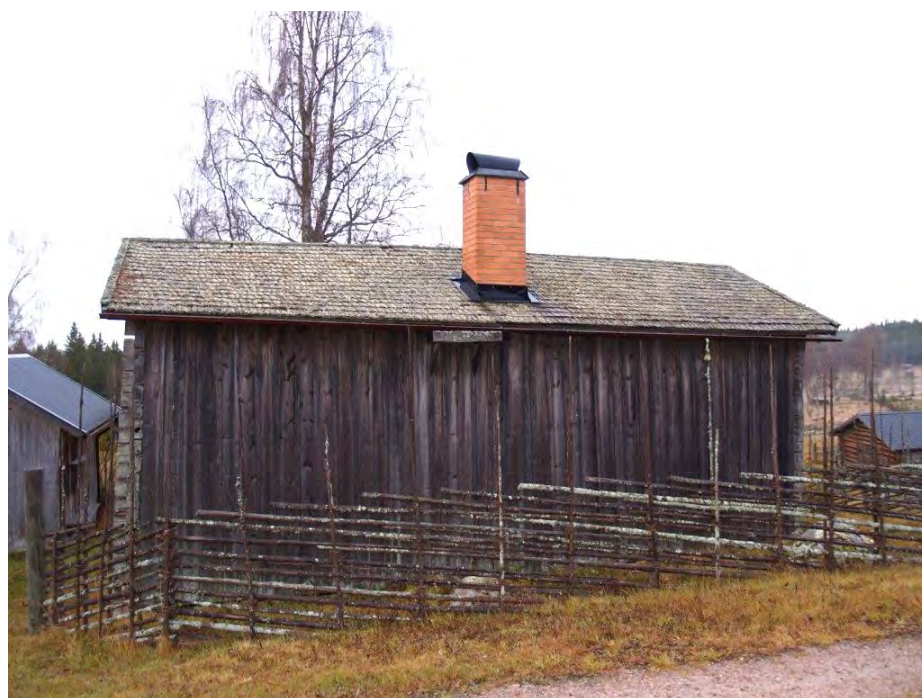
2013-11-01: Skorstenen är ommurad och har försetts med svartlackerade beslag.

- Skorstensbeslagen ersattes med nya av galvaniserad plåt efter föreningens önskemål om en mer enhetlig utformning av plåtarbeten inom området.
- Det nedre beslaget gjordes lägre än normen föreskriver för att inte synas så väl.
- Det nedre beslaget fick en antikvarisk anpassning genom att de nedre falsarna fick rak i stället för rund profil. De övre plåtarna, mot nocken, falsades inte, utan är instuckna med överlapp för ett mer traditionellt utförande.
- Ett nytt övre beslag gjordes och anpassades efter befintligt skorstenskrön. Ett kajnät

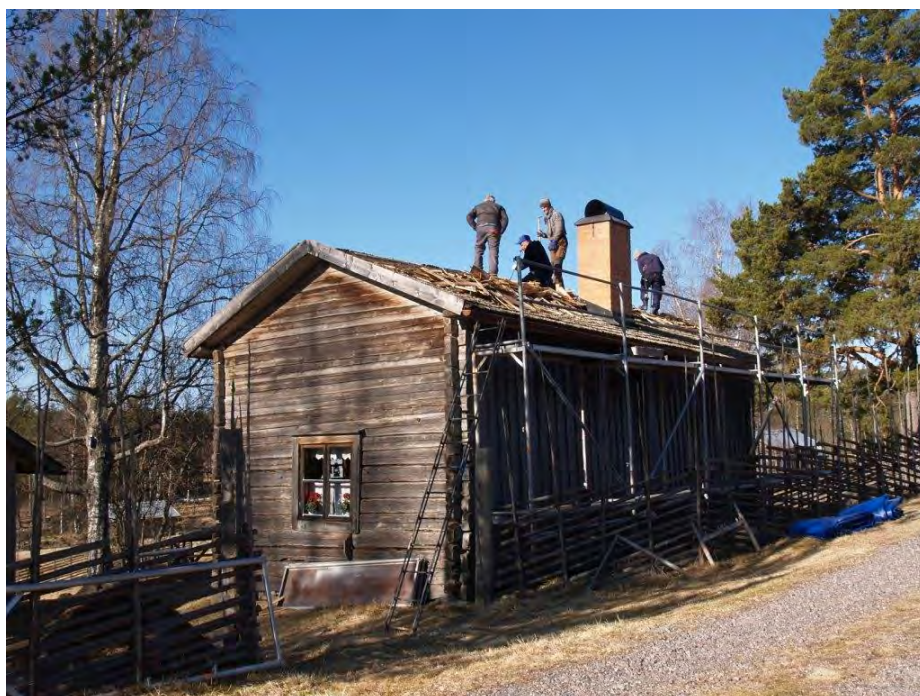
2015-04-21: Arbetet med att skotta bort spån har påbörjats.

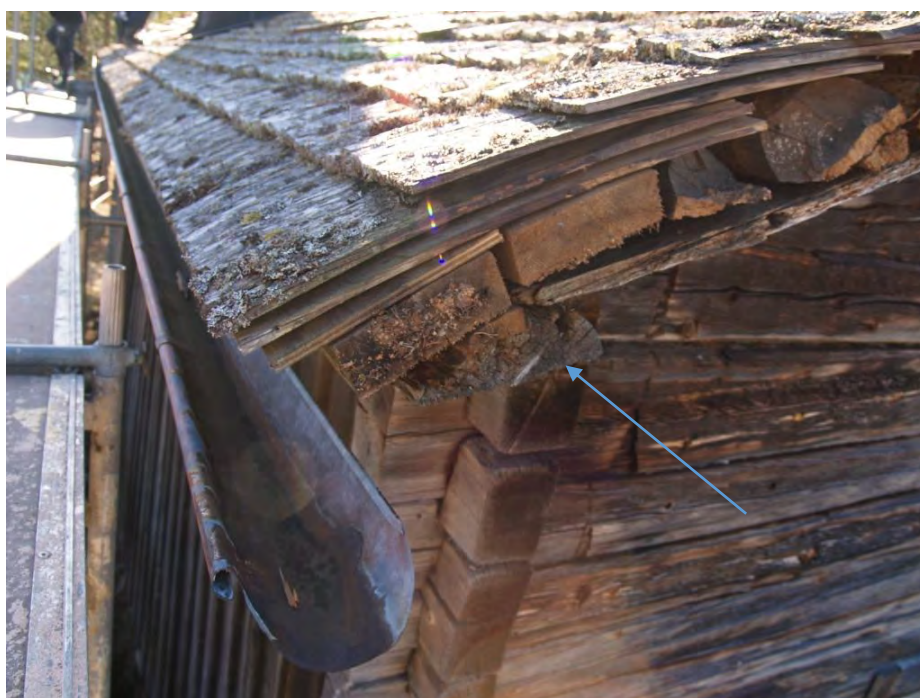
2015-04-21: Spånen ligger i tre lager. På takutsprånget ligger plywood i stället för korta spån, och sedan två fullånga spån. Ett grovt vågbord bär takfoten.

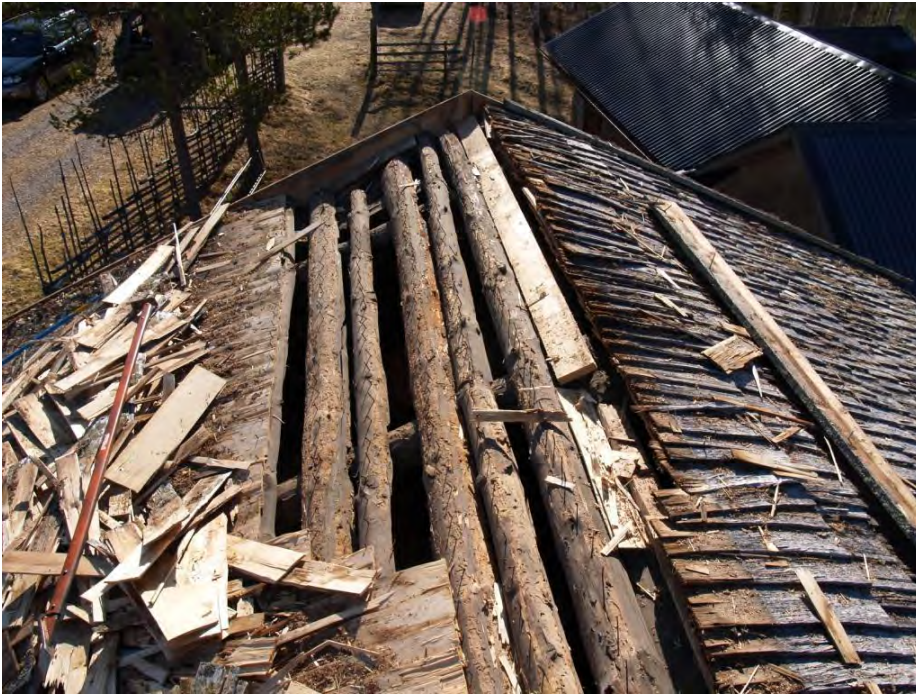
2015-04-21: Spånen har spikats på en tro av kluvor.

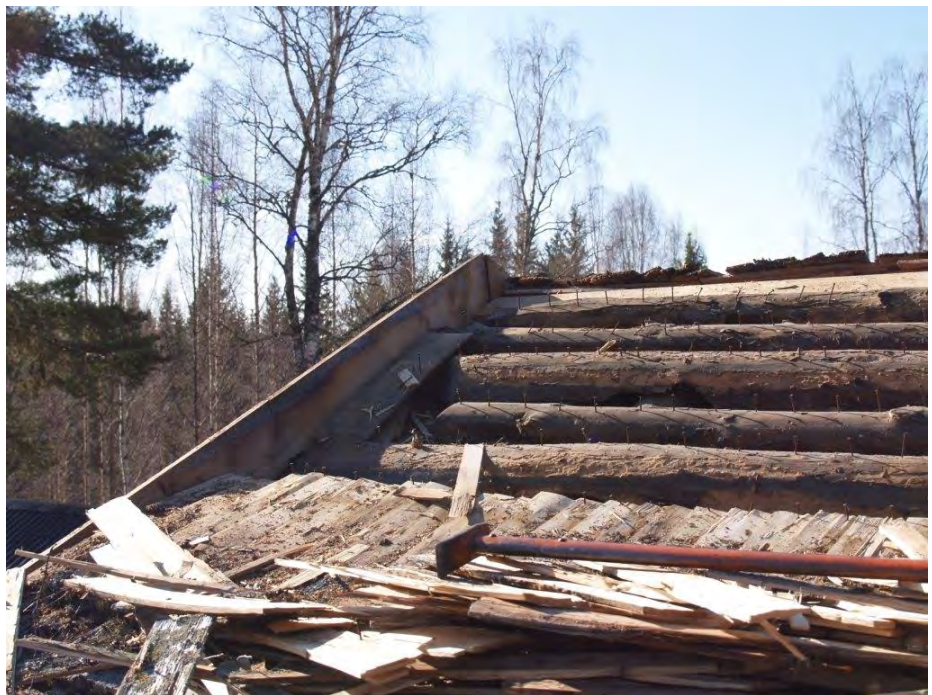
2015-04-21: Spånen var spikade med galvspik, som inte följer med när spånet skottas bort.

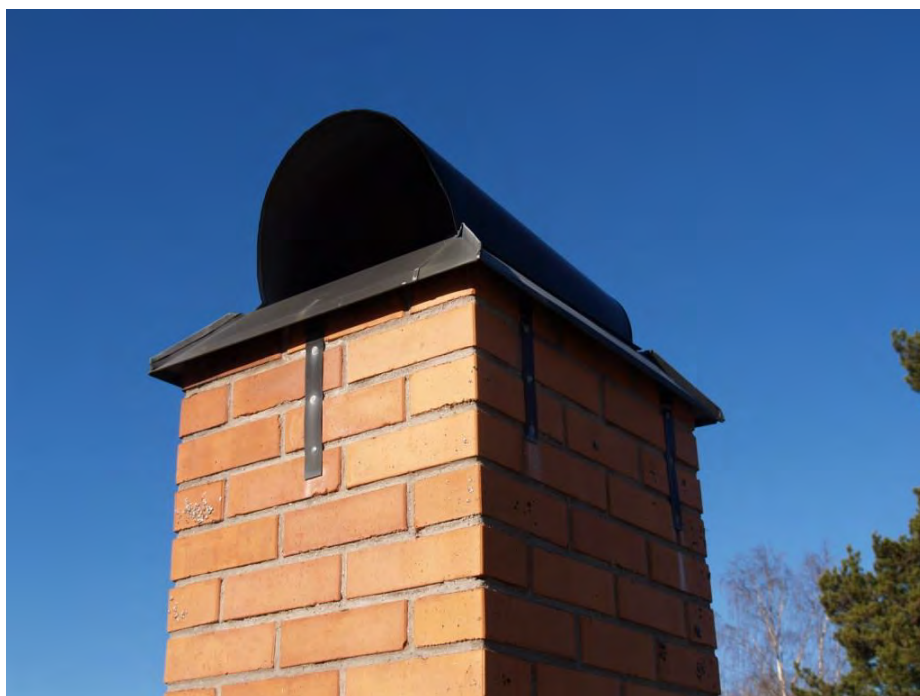
2015-04-21: Skorstenen har vid något tillfälle murats om och försetts med nya beslag.

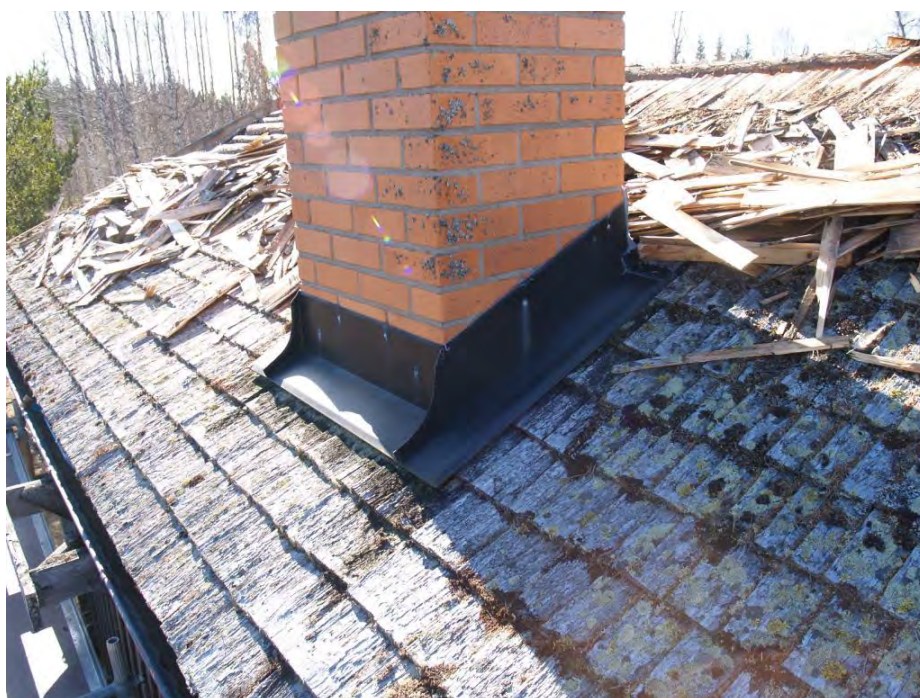
2015-04-21: Befintligt nedre skorstensbeslag.

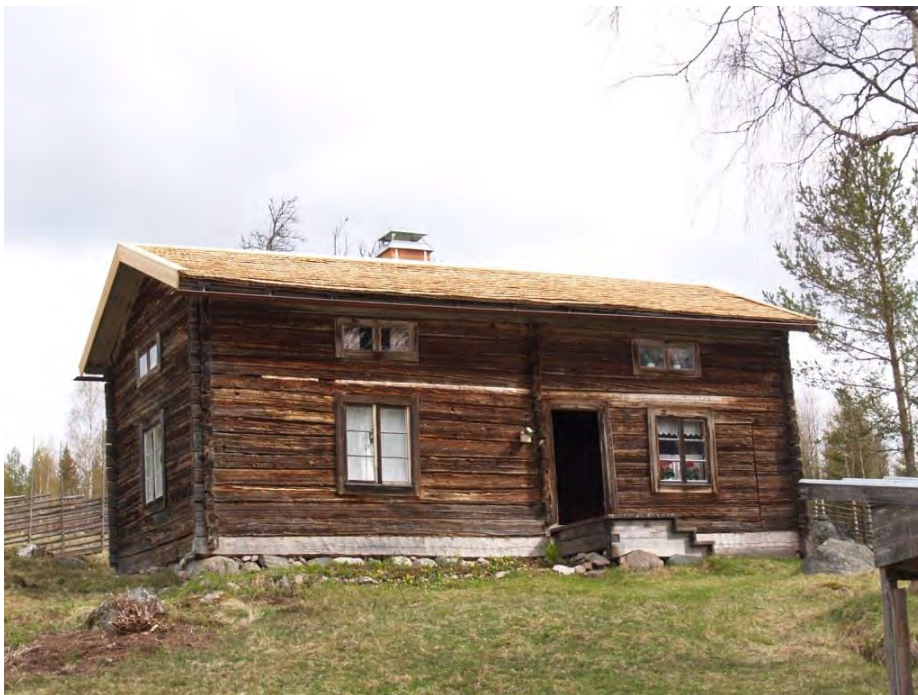
2015-05-12: Spåntaket har lagts om med nytt handspäntat furuspån.

- Rivning av spåntaket från 1996, inklusive vindskivor,nock- och vattbrädor.
- Viss rätning av befintligt undertak av kluvor genom klossning. Ovanligt ojämnt undertak.
- Spikning av nya handspäntade furuspån från Per ”Lång-Pelle” Ohlsson, Knåda. Spånen är lätt tårtbitsformade och 54 cm långa.
- Spånen spikades från höger till vänster med 2 ½-tums blank trådspik. De spikades i tre lager med en tredjedels spån och tvåtredjedels- spån i takfoten.
- Nya vindskivor med bandsågad yta spikades på gavlarna tillsammans med nya vattbrädor.
- Nya nockbrädor spikades.

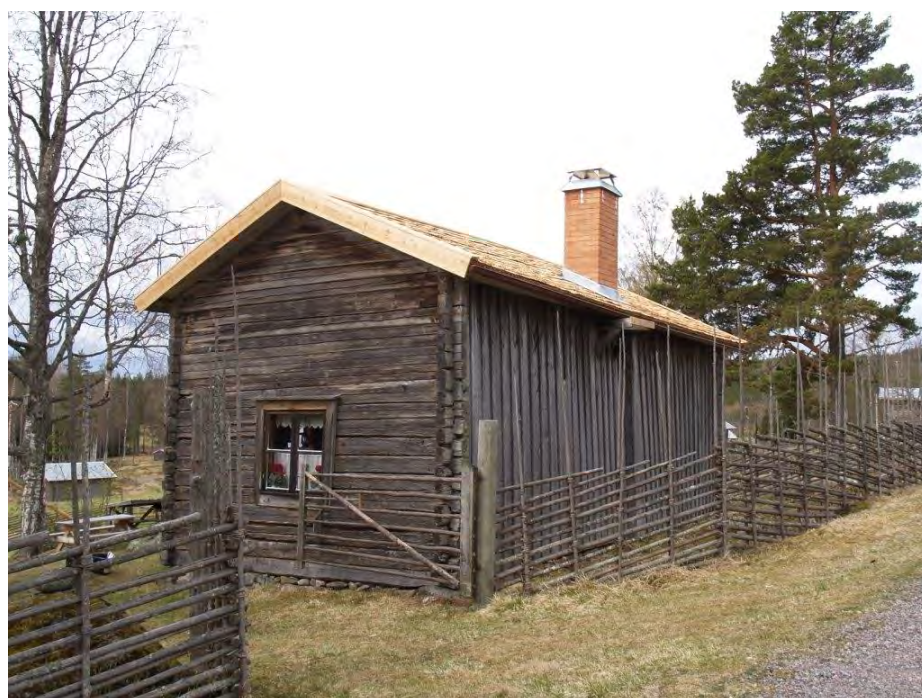
2015-05-12: Vindskivor, vattbrädor ochnockplåtar har bytts ut till nytt virke.

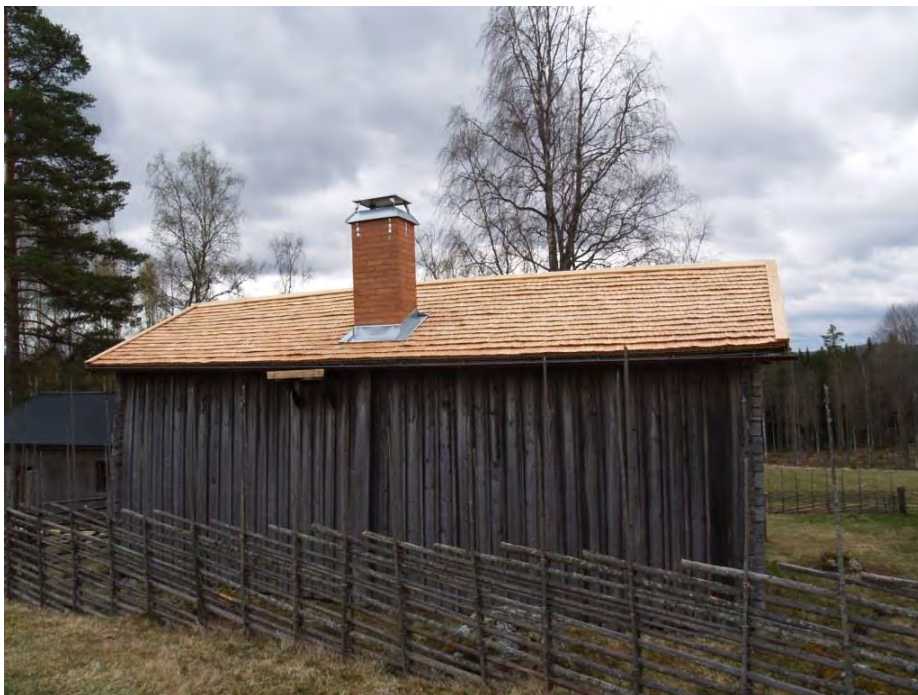
2015-05-12: Hängrännan är kvar på baksidan.

Ingen justering behövdes av hängrännan på baksidan.

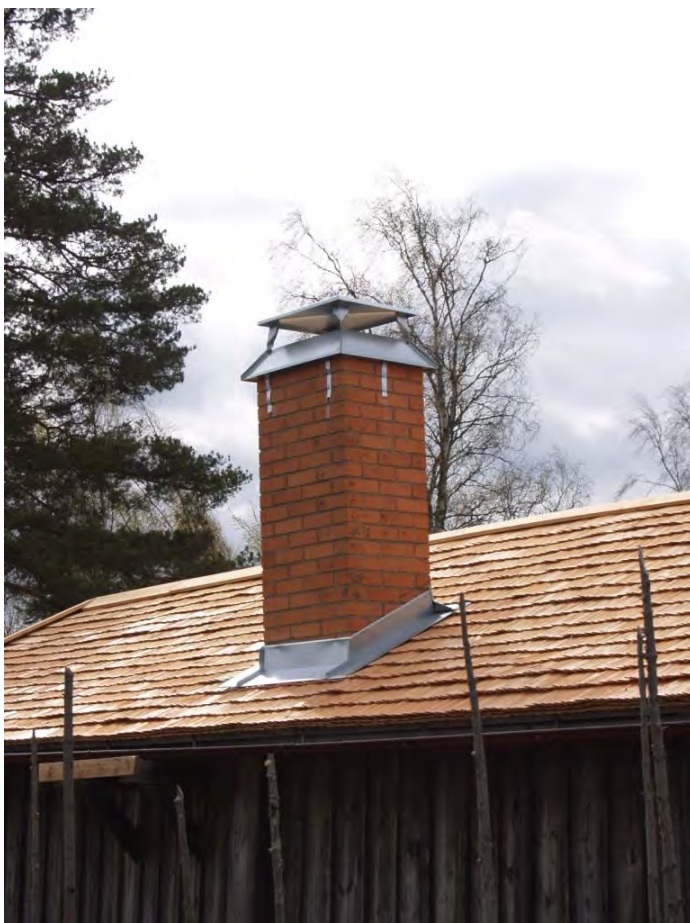
2015-05-12: Skorstensbeslagen har nytillverkats av galvaniserad plåt.

- Den kupade inregningsplåten ersattes med ett platt beslag på ben som gör att det drar så att det går att elda. Plåten går att lyfta av vid sotning.

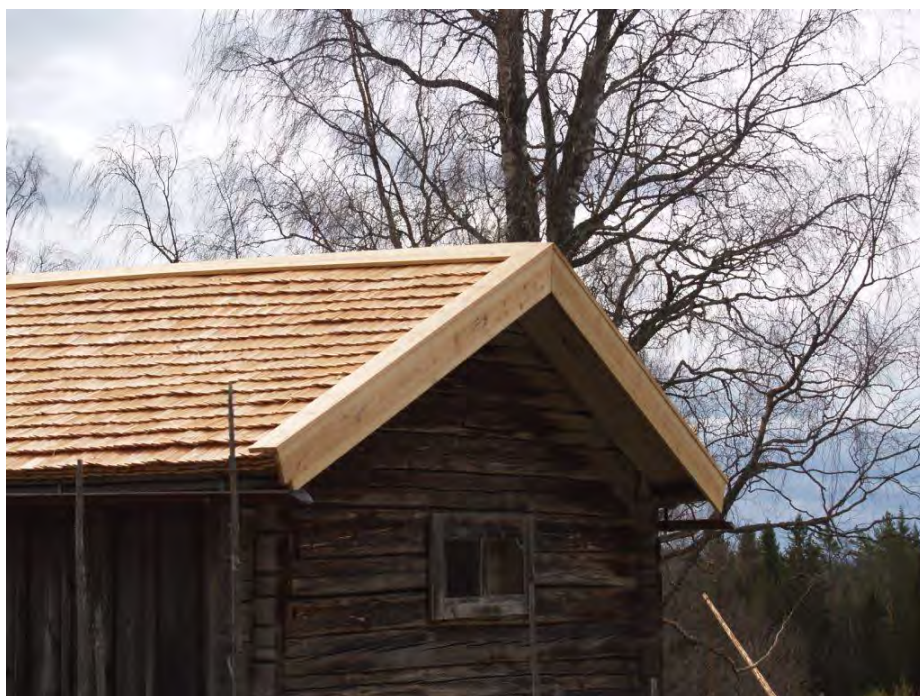
2015-05-12: Nya breda vindskivor har spikats.

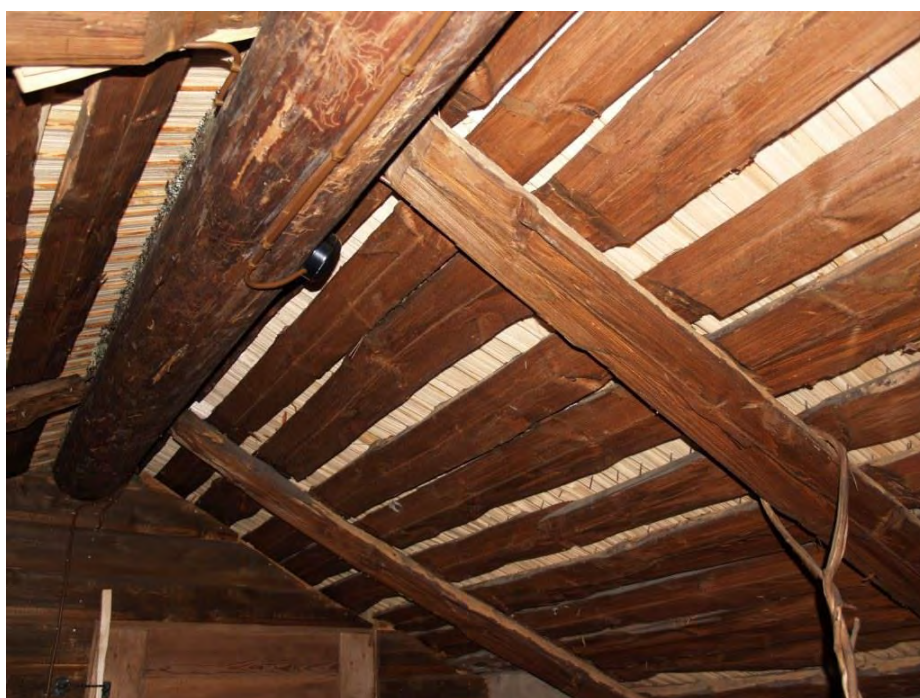
2015-05-12: Från vinden syns det nya spåntaket mellan tron av klavor.
