2016 Slutrapport för antikvarisk medverkan vid restaurering av klockstapel vid och omläggning av tak på kyrka och bod på

SVABENSVERKS KYRKA

Kyrkligt byggnadsminne

Svabensverk 6:1

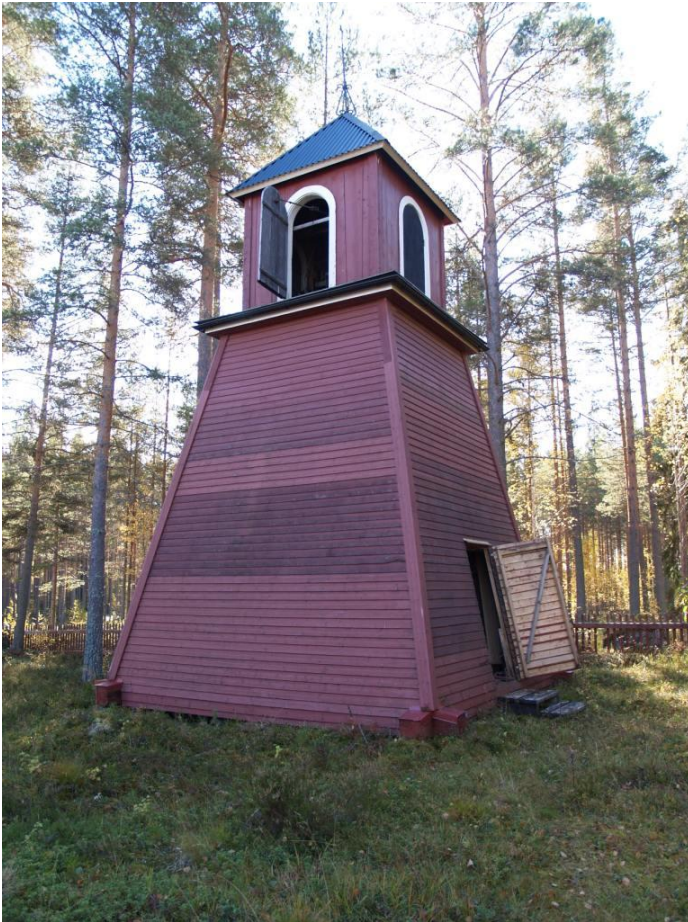
2014-10-03: Den ursprungliga tanken var att klockstapeln skulle målas om och skadad panel bytas ut. Tidigare har delar av skadad panel bytts ut allteftersom den blivit dålig.

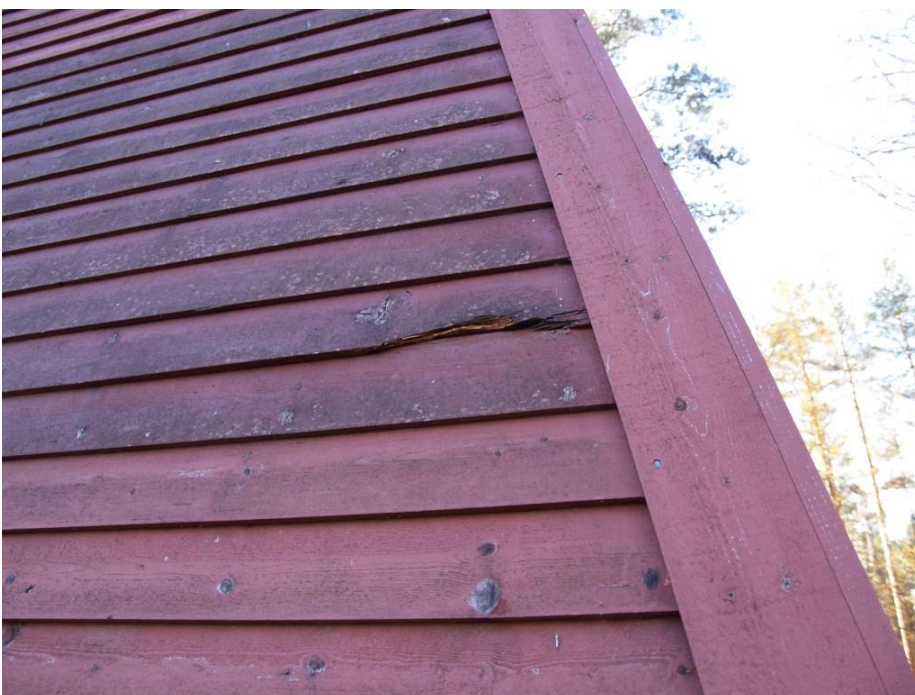
2014-10-03: Den befintliga panelen var en fjällpanel från ordinär brädgård, hårt spikad med spikpistol och målad med en plastfärg.

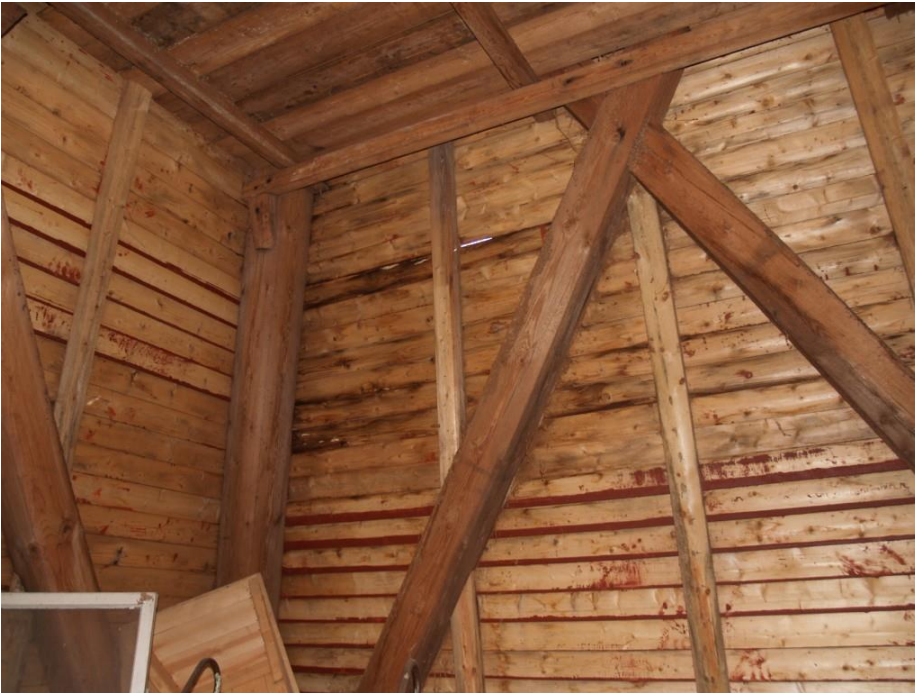
2014-10-03: Fukt hade slagit igenom panelen på flera ställen. På vägg C var det spår av myror som hade byggt bo mellan panelen och krysstaget. Skadornas omfattning gick inte att bedöma utan att panelen hade tagits loss.

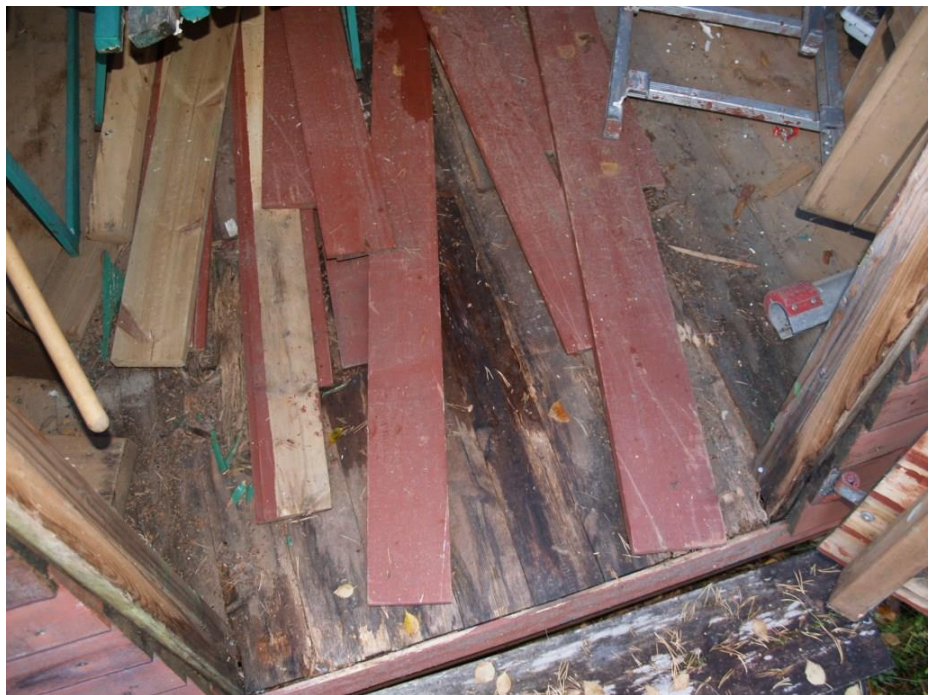
2014-10-03: Klockstapeln var fylld av diverse föremål. Innanför dörren hade det läckt in vatten som orsakat röta i golvet.

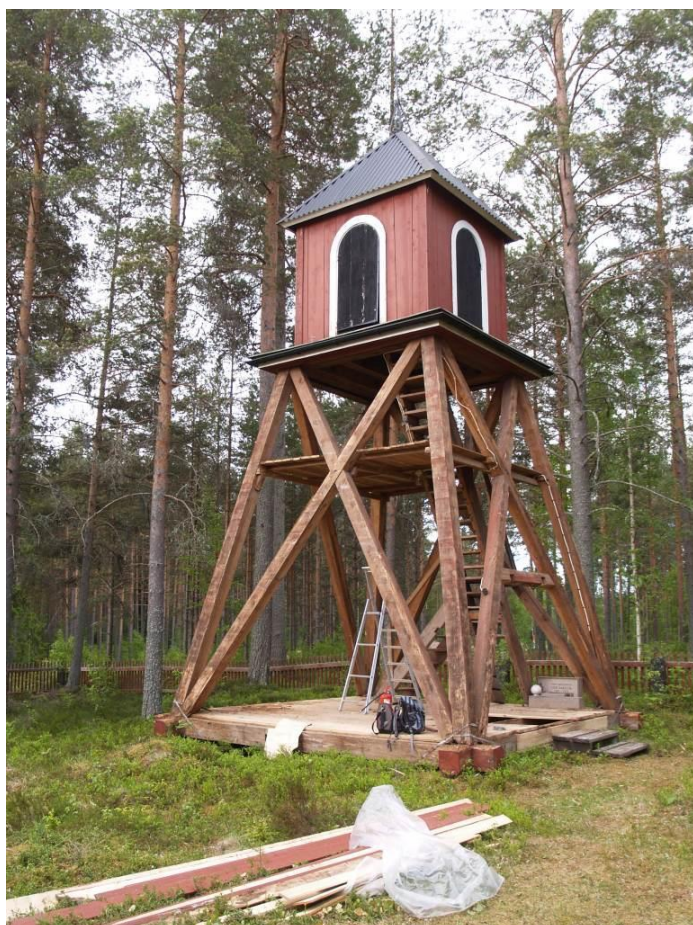
2016-06-09: Panelen har tagits bort och därmed har både skador och redan gjorda lagningar i stommen blivit synliga.

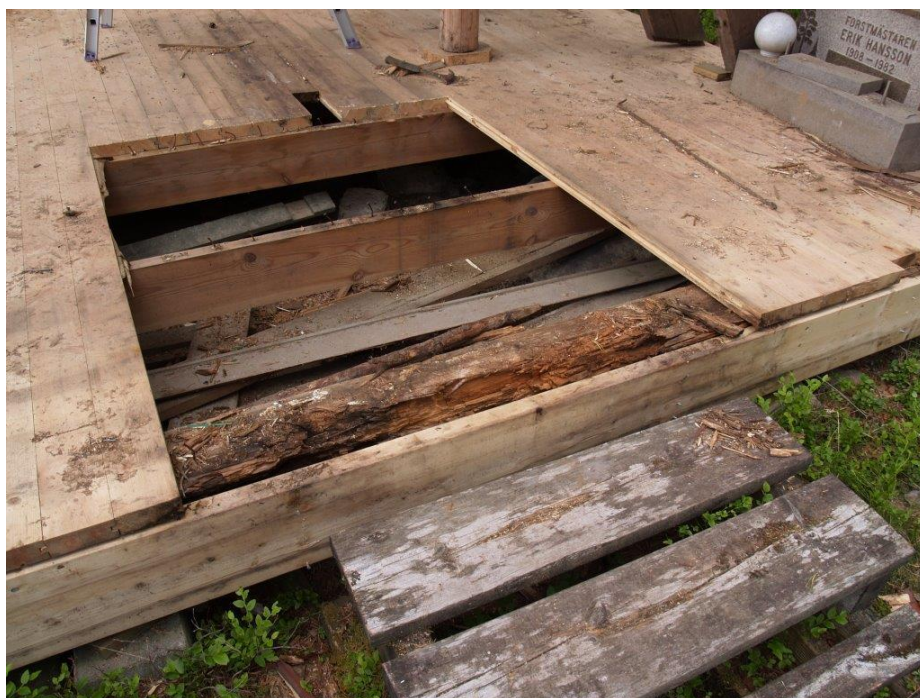
2016-06-09: När det rötskadade golvet vid dörren hade sågats upp syntes en gammal rötskada i tröskelstocken.

För att vi skulle kunna åtgärda rötskadorna i sylvraket måste golvet bort. Vi beslöt därför att riva och kassera det befintliga golvet. Eftersom det var spikat i spanten var det svårt att riva det utan att skada spanten.

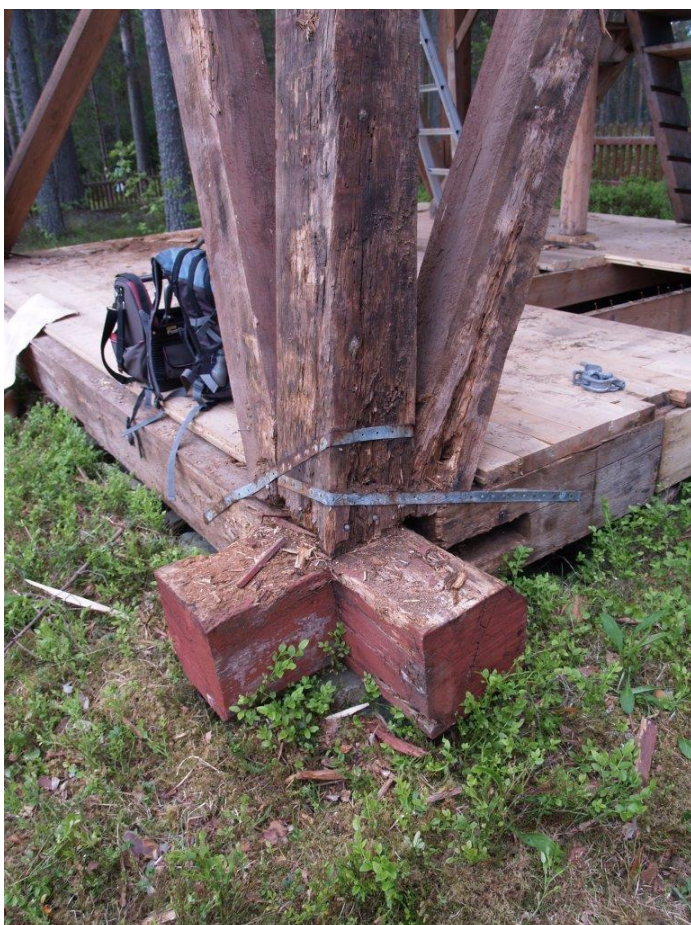
2016-06-09: Alla utskjutande knutar är lösa och hänger inte ihop med syllen. Syllen har sågats av på insidan och utsidan och sedan har lösa delar lagts in och fästs med spikband.

I hörn AB var det rötskador i stolparna. Skador som påverkar hållfastheten ska åtgärdas.

Stolparna i hörn AB kapas 5 cm. Halva främre stolpens framsida, ca 80 cm, byts ut p.g.a. röta som går in i mer än halva stolpen.

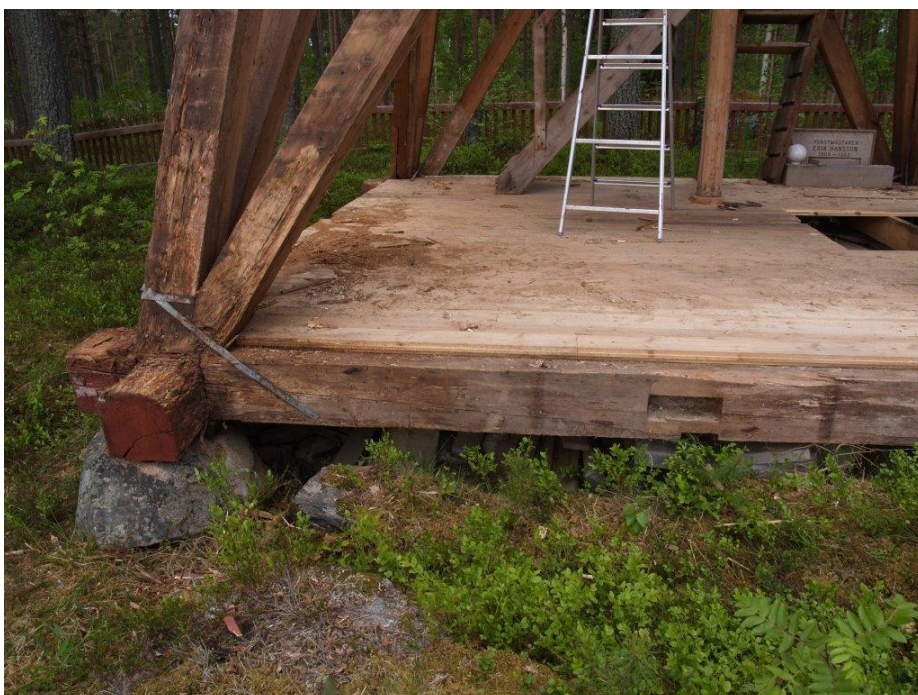
2016-06-09: Hörn BC. Stolparna i hörn BC kapas 5 cm. Hörnstolpen är genomgående dålig ca 1 m och måste skarvas.

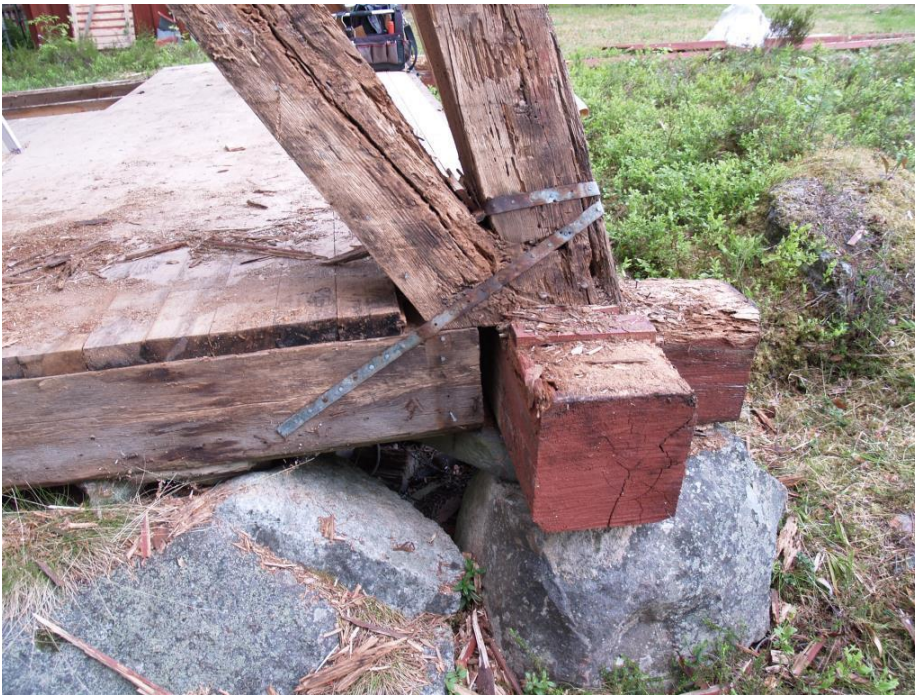
2016-06-09: Hörn BC. Hörnstolpen har genomgående röta och byts ca en meter. Snedsträvan har angripits av myror och är delvis uräten.

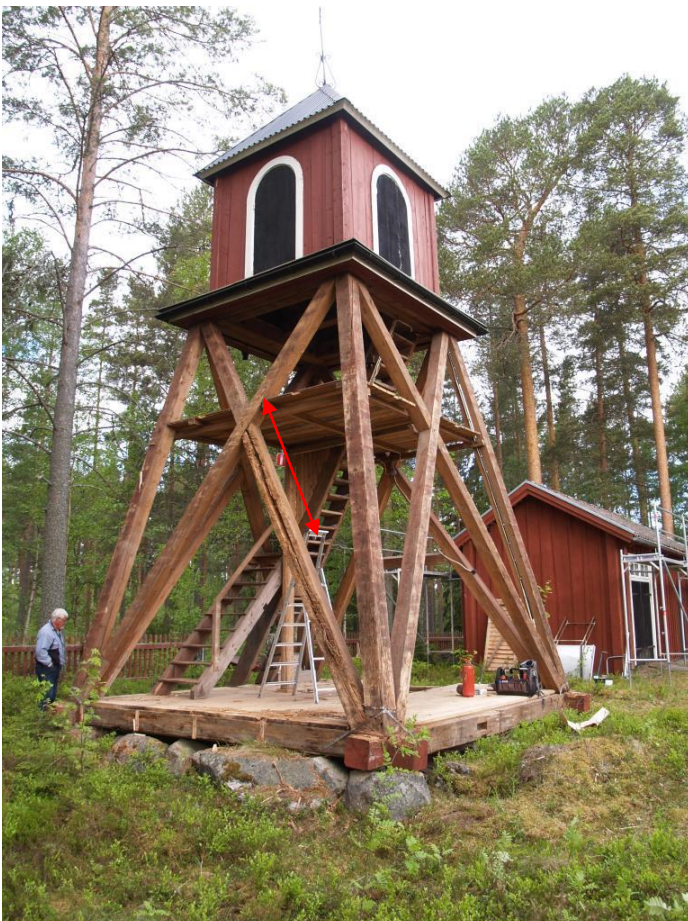
2016-06-09: Snedsträvan är ihålig på mitten och måste bytas. Den övre delen är frisk och kan användas som lagningsvirke.

På vägg C har snedsträvan från hörn BC rötskador och angrepp av håstmyra (sedan har svartmyror bott i gångarna) som gör att den måste bytas. Eftersom den bara är fastspikad upptill, inte tappad eller på annat sätt låst, går den förhållandevis lätt att lossa och kan bytas i sin helhet.

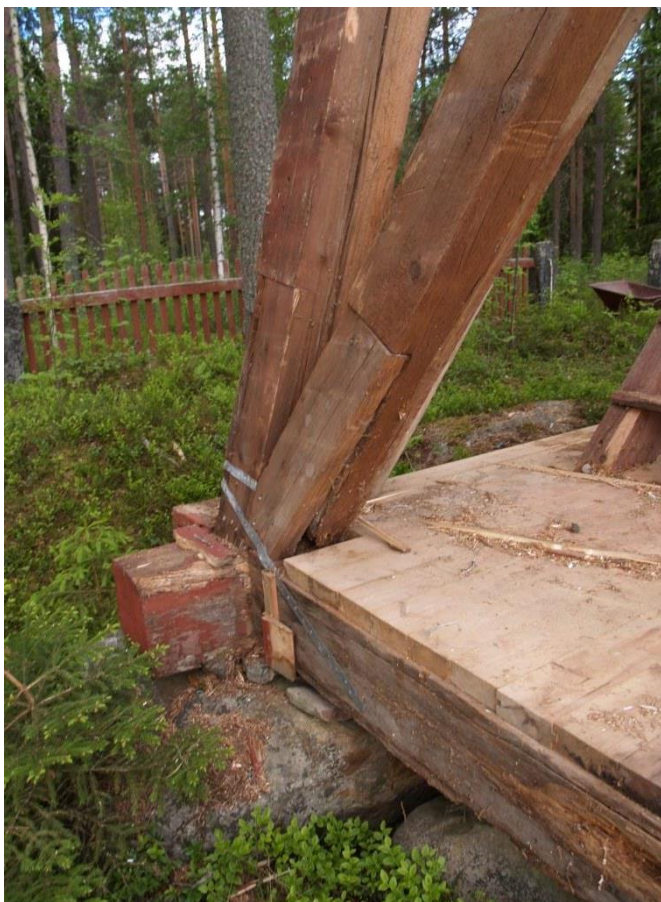
2016-06-09: Hörn CD med flera äldre lagningar.

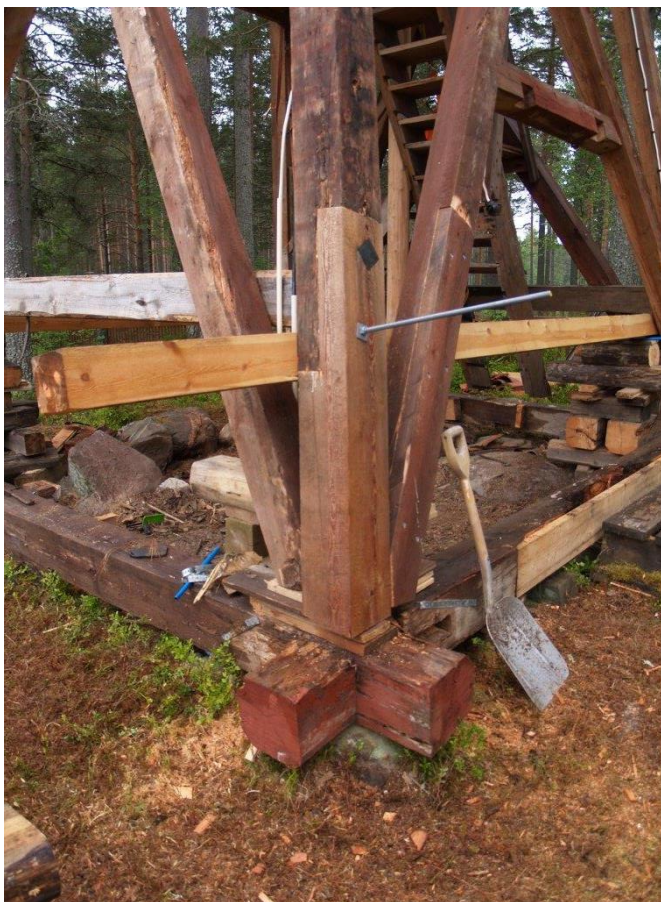
2016-06-21: Hörn AB där hörnstolpen har skarvats och snedsträvan på A lagts i halvt i halvt p.g.a. röta.

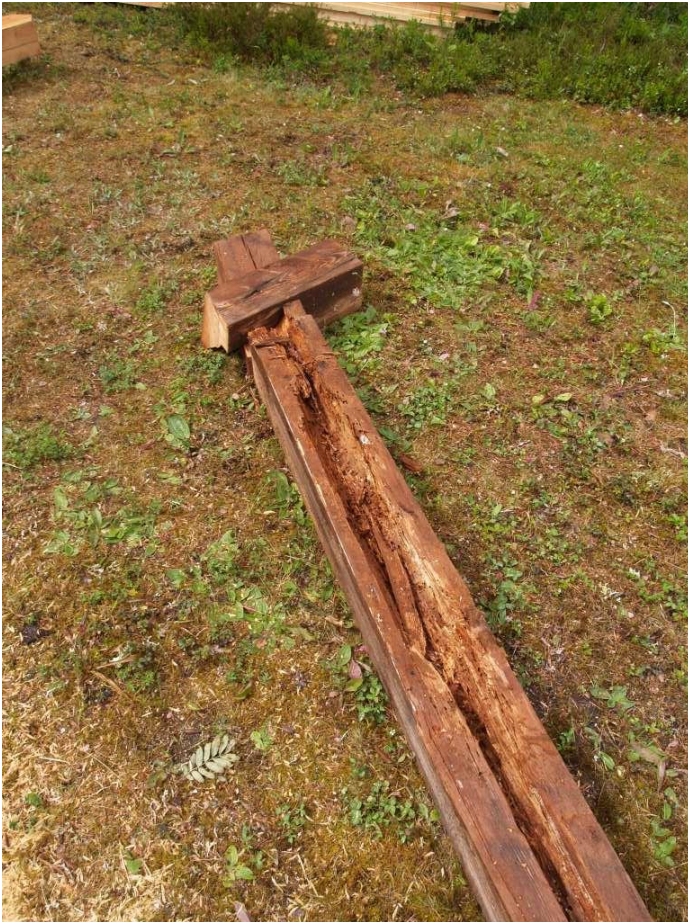
2016-06-21: Snedsträvan från vägg B med håligheter som myrorna skapat.

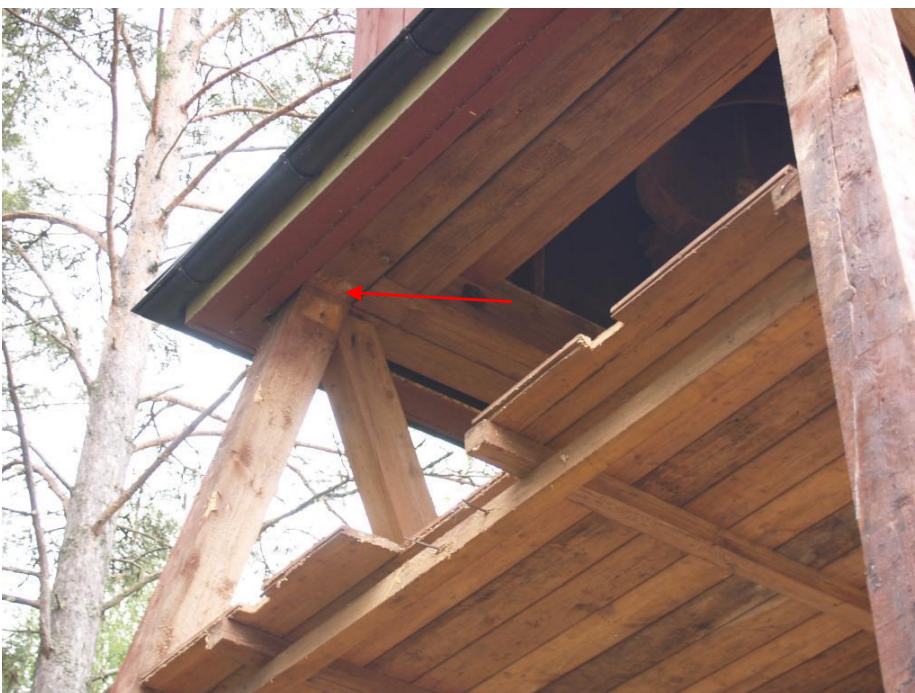
2016-06-21:
Snedsträvorna var spikade i konstruktionen, inte tappade eller låsta på annat sätt.

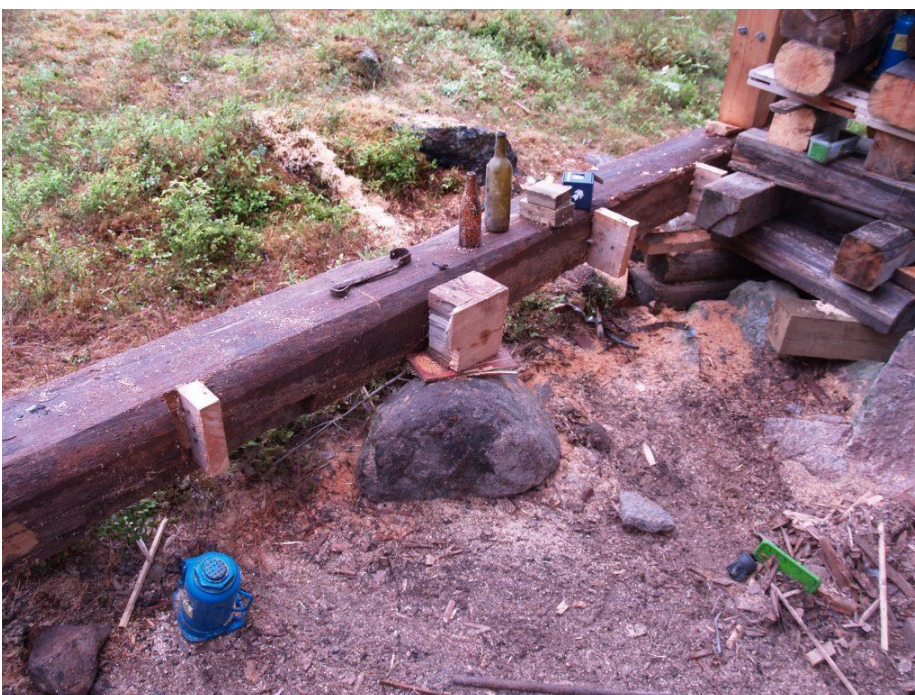
2016-06-21:
Golvåsarna bestod av
reglar och någon
grövre stock. De
ersätts med ett nytt
bjälklag av sågade
reglar.

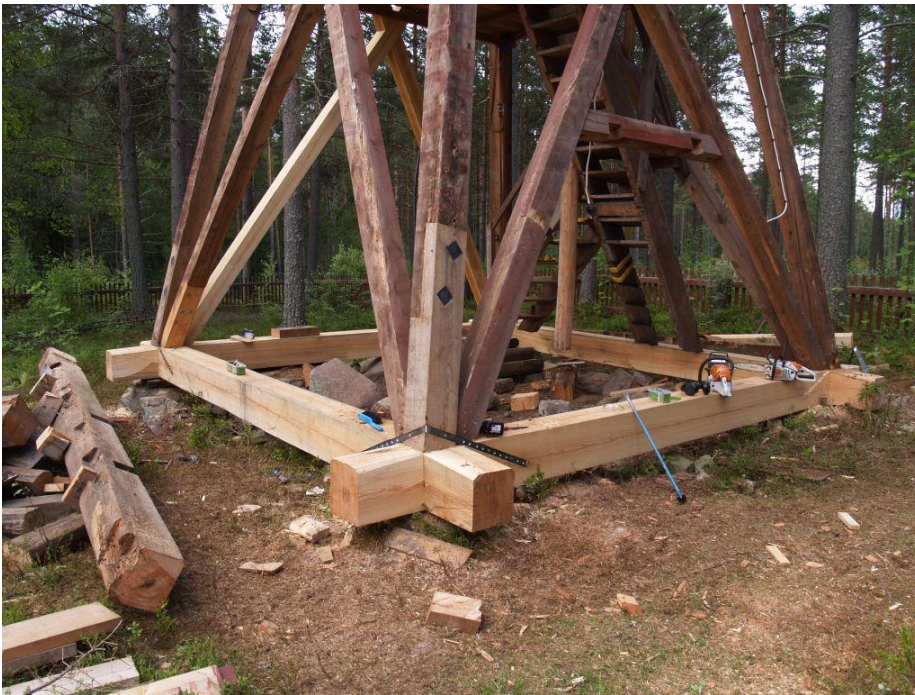
2016-07-05: Hörn AB och nytt syllvarv med utknutar. Syllvarvet kommer att täckas av den nya panelen.

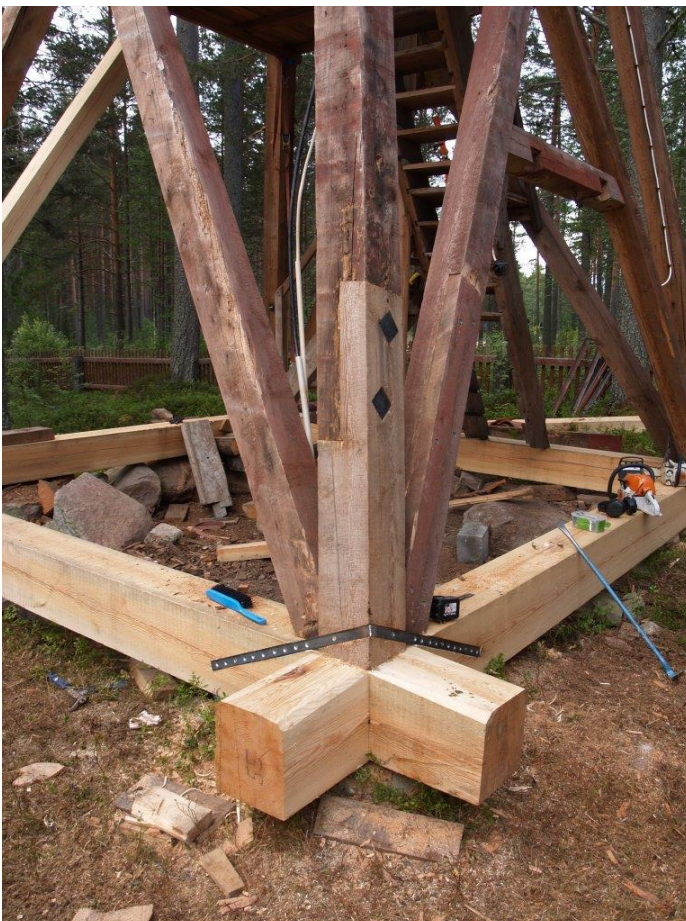
2016-07-05: Knutarna kommer att kapas så att de skjuter ut ca 25 cm. Den snedställda offerbrädan kommer ev. att fällas in i panelen för att få en bra avrinning, men det är viktigt att infällningen inte blir genomgående så att vatten kan gå in bakom offerbrädan och in i stommen.

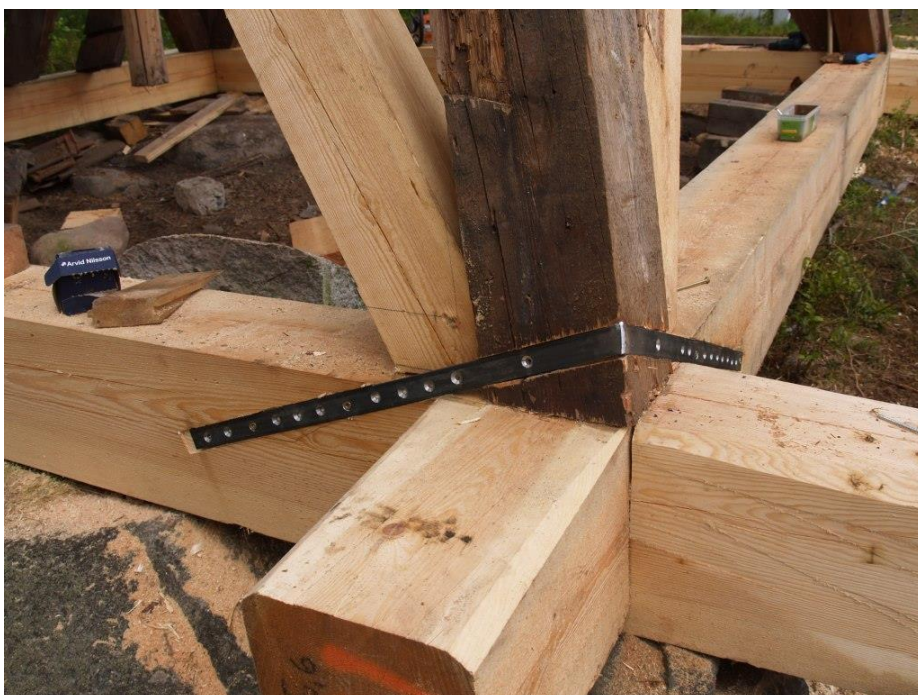
2016-07-05: Hörn BC.
Spikbanden har
ersatts av smidda
hörnbeslag som
skruvas fast i
stommen.

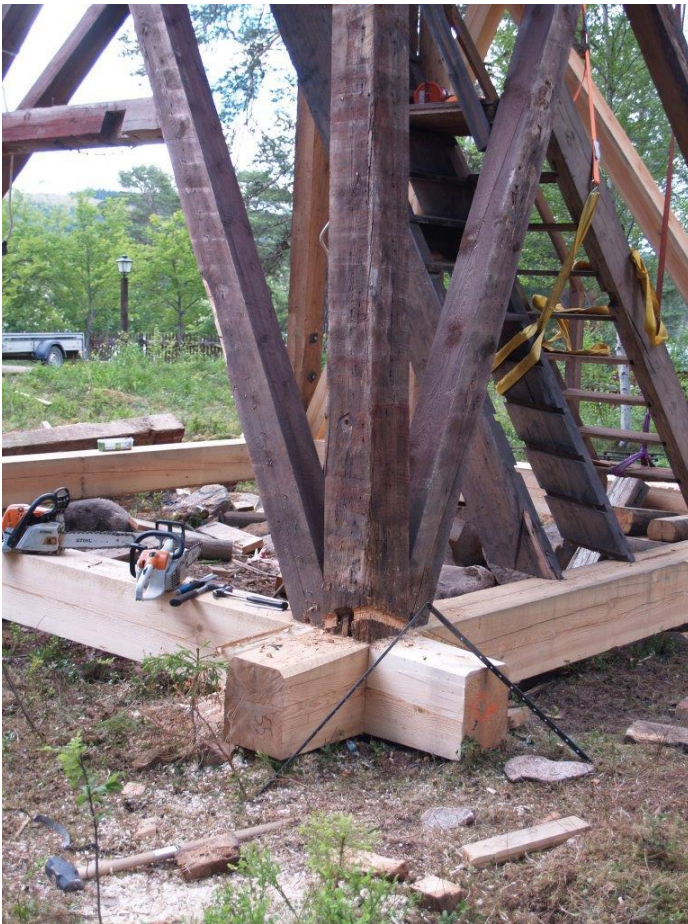
2016-07-05: Hörn DA. Hörnbeslaget ska fästas på plats i det spår som har fällts in i timret.

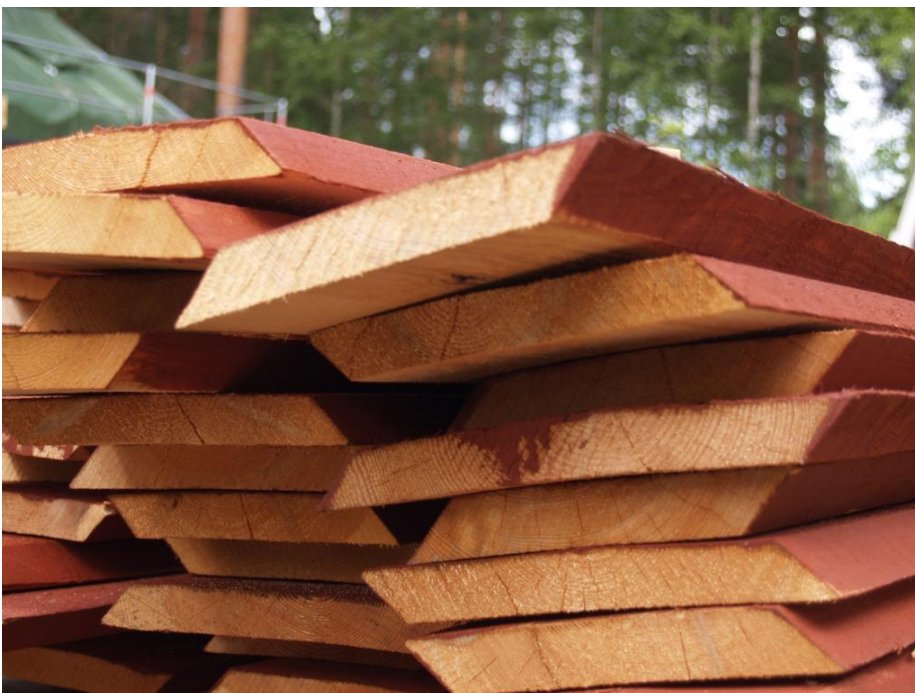
2016-07-05:
Klockstapelns nya panel med snedställda kanter som ska bidra till att vattnet inte rinner in mot stommen.

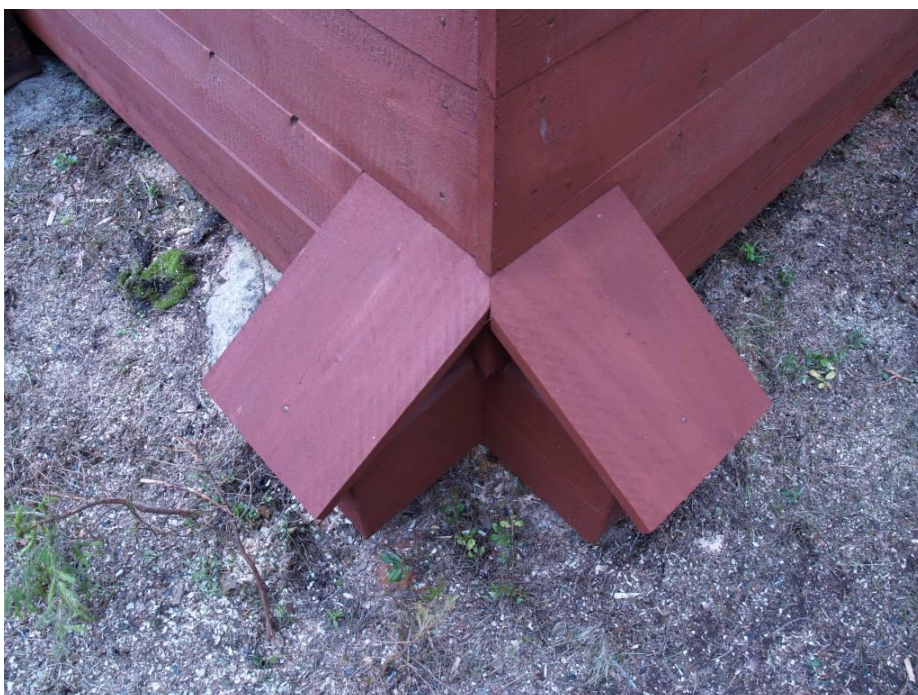
2016-07-15:
Offerbrädor över
knutskallarna.
Offerbrädorna är
infrästa ca 1 cm in i
panelen för att vattnet
inte ska kunna rinna
in bakom och ned på
knutarna.

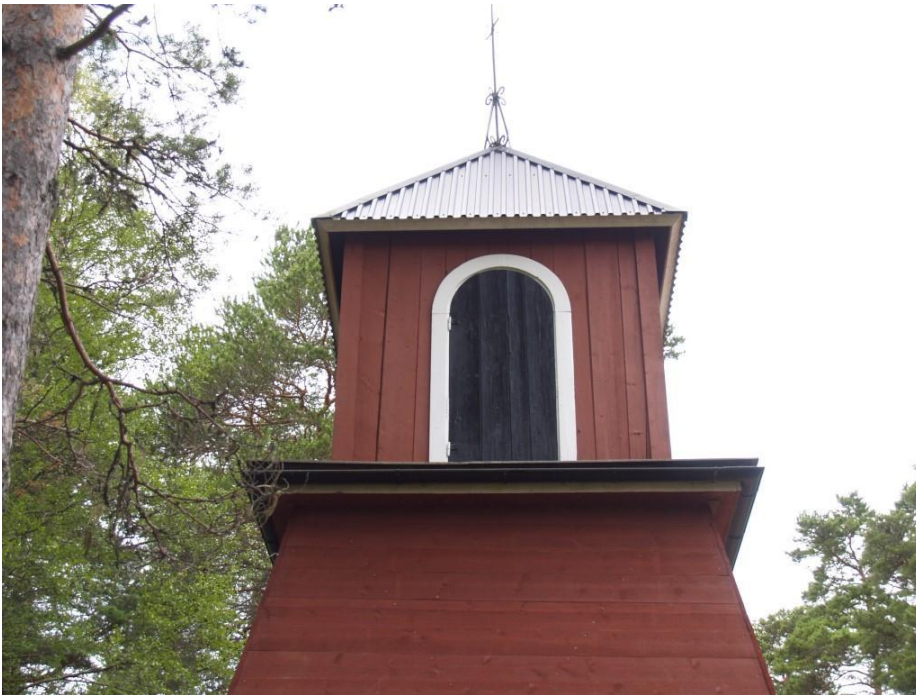
2016-07-15: Tornluckorna har målats med svartpigmenterad linoljefärg och fodren med vit linoljefärg från Ottossons färgmakeri. Den röda panelen var målades med plastfärg och målades därför med Demidekks färg.

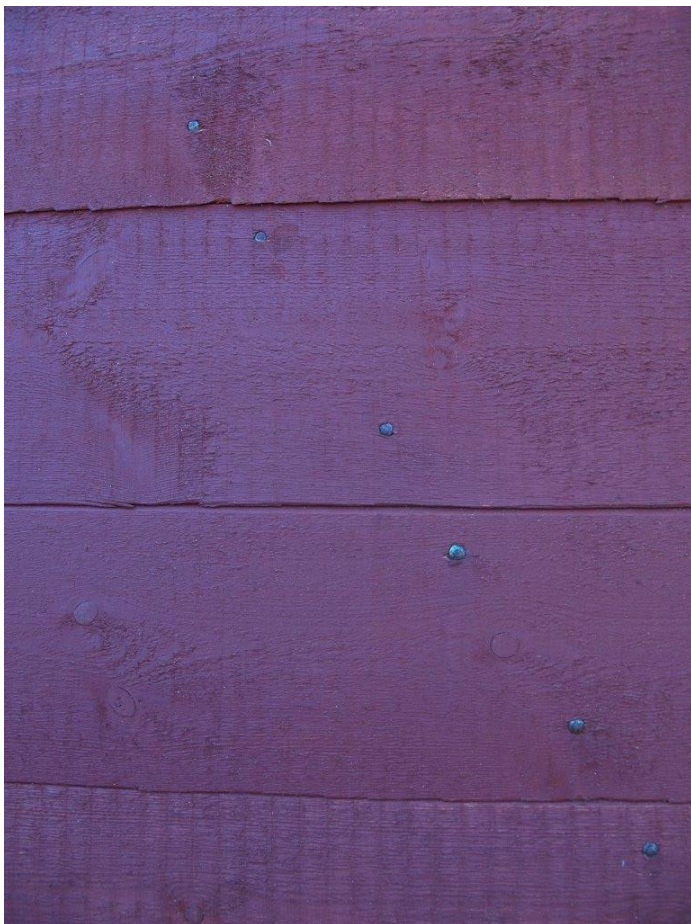
2016-07-23: Den nya bandsågade panelen, spikad med klippspik. Kärnan är vänd utåt. Panelen ska strykas med rödtjära en gång till i höst.

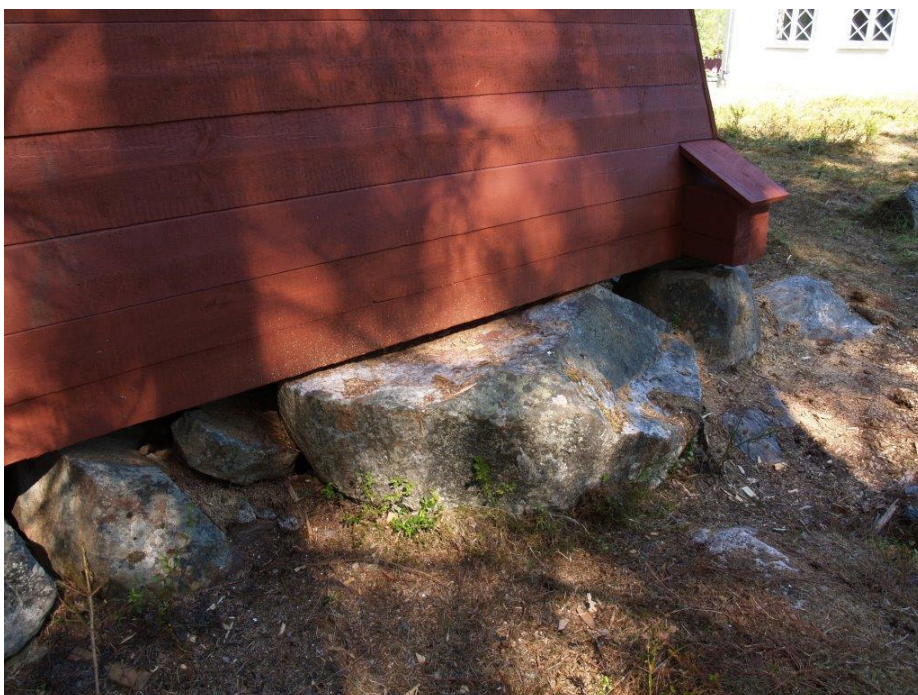
2016-07-23: Det är problem med den flata stenen. Redan nu stänker vatten på panelen, och stenhyllan kommer att samla barr och skräp som kan orsaka röta i panelen.

Önskvärt är att stenen togs av så att den lutar utåt, inte inåt mot syllan.

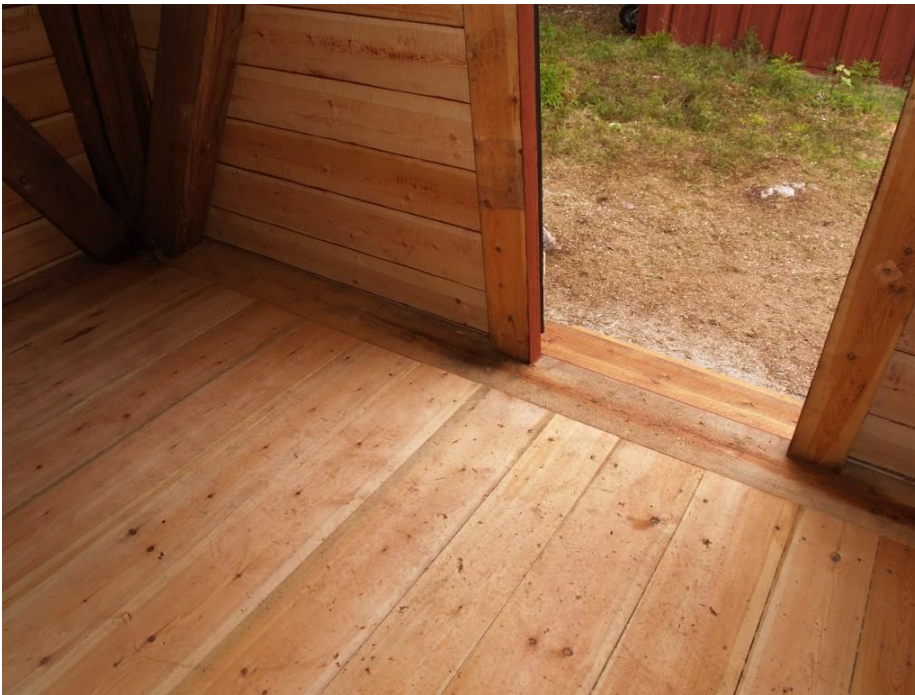
2016-07-15: Det nya golvet är av kärnfura och har en hyvlad ovansida. Golvet lades in så att det ligger i samma nivå som syllarnas ovansida för att låta syllarna lufta så mycket som möjligt. Golvet är inte spontat, utan bara kantat för att göra det möjligt för bjälklaget att torka ut.

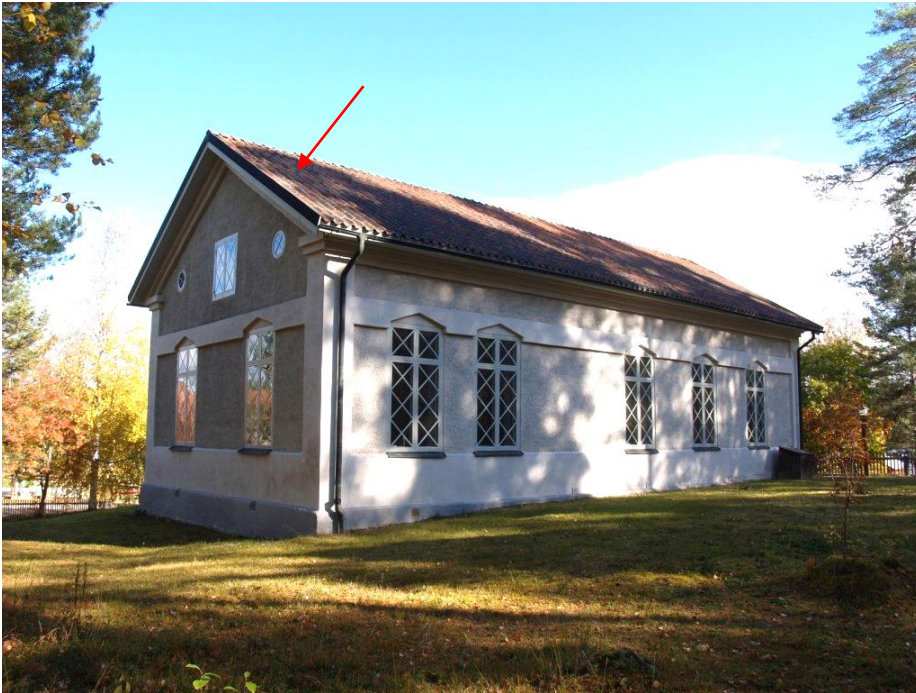
2014-10-03: Det har under en tid saknats takpannor, vilket gjort att undertaket skadats.

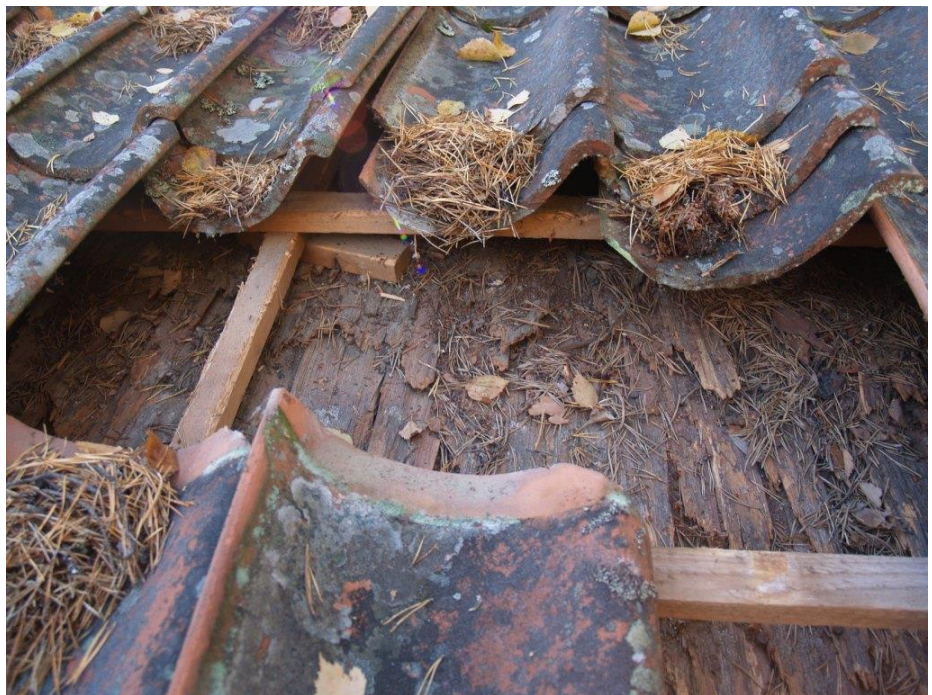
2014-10-03: Närliggande träd släpper barr och löv som åker in under takpannorna.

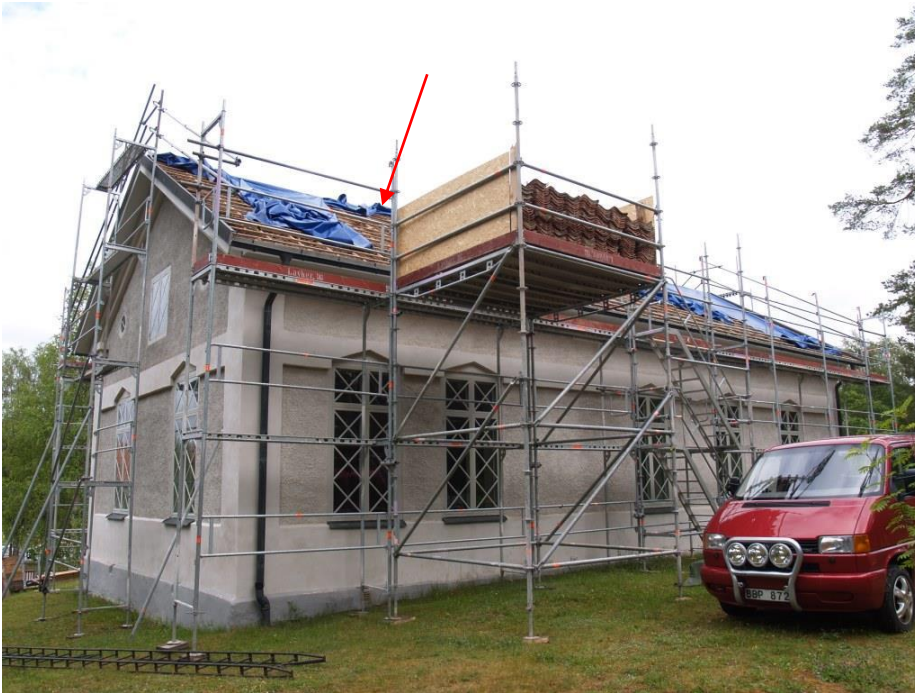
2016-06-21: Teglet var nedplockat på kyrkans bakre långsida, takfallet mot B. Takfallet har en stor svacka (röd pil).

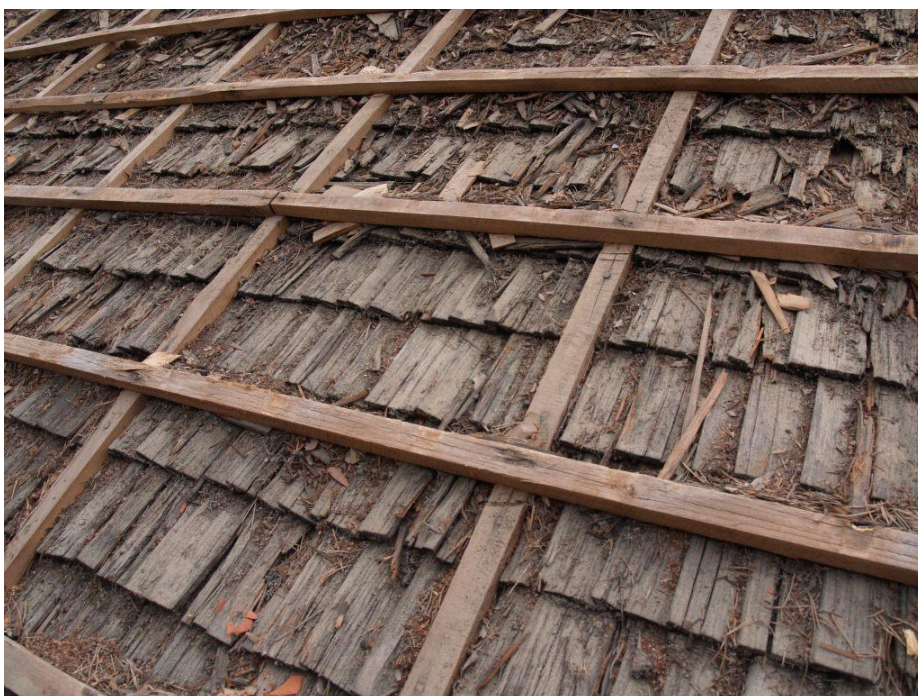
2016-06-21: Spånen är tjockare på kyrkan än på uthuset. Troligen är det omlagt senare än uthusets tak. Foton visar att kyrkan hade spåntak ännu under 1960-talet.

Spånen ligger med 15 cm överlapp i tre lager och är 45 cm långa. Spånen är lagda från vänster till höger. Något svart har strukits över spånen.

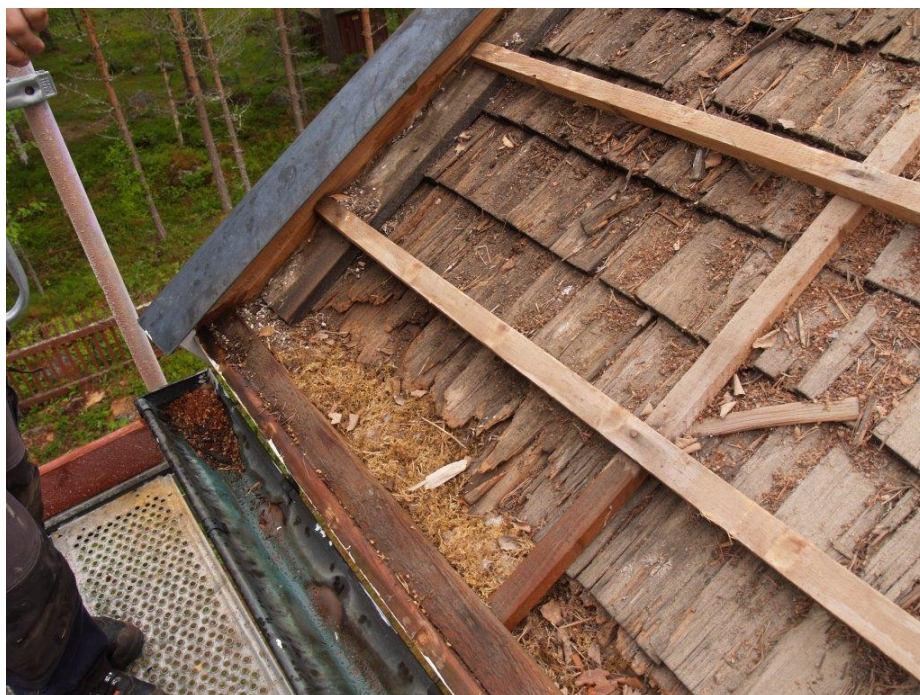
2016-06-21: Mot gaveln C har spånet skadats av den läcka som de bortfallna tegelpannorna orsakat, men skadan är inte genomgående så några åtgärder behöver inte vidtas i utskäftet.

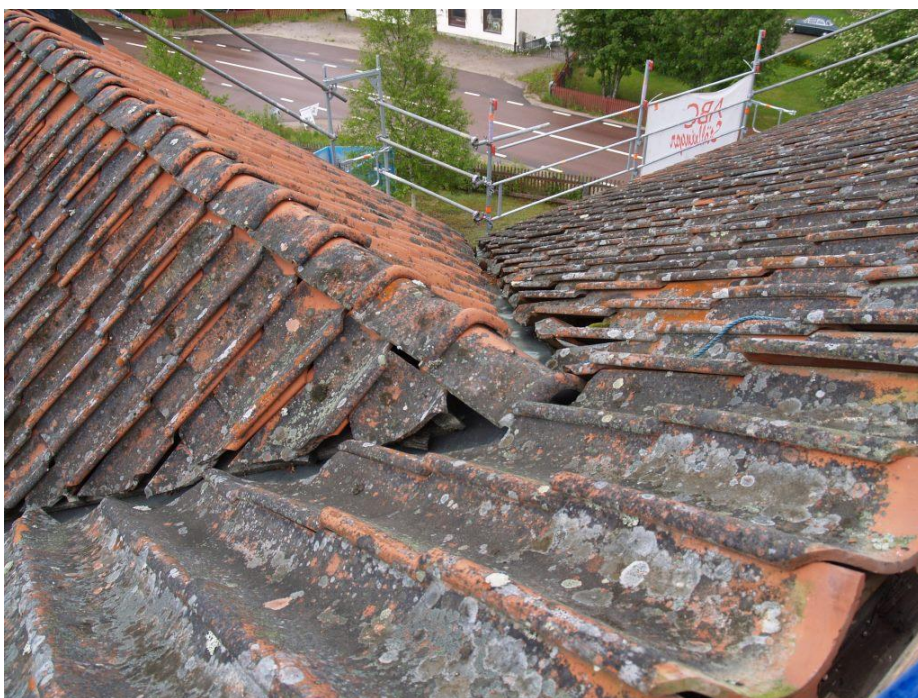
2016-06-21: Det ligger kopparplåtar i rännalarna. Teglet är långt framdraget över rännan vilket gör att snö som fastnat i rännan har tryckt sönder tegelpannorna. Vid omläggningen ska man försöka få en bredare ränna genom att kapa teglet tidigare. Plåten är uppdragen långt under tegeltaket, så det ska inte vara några problem.

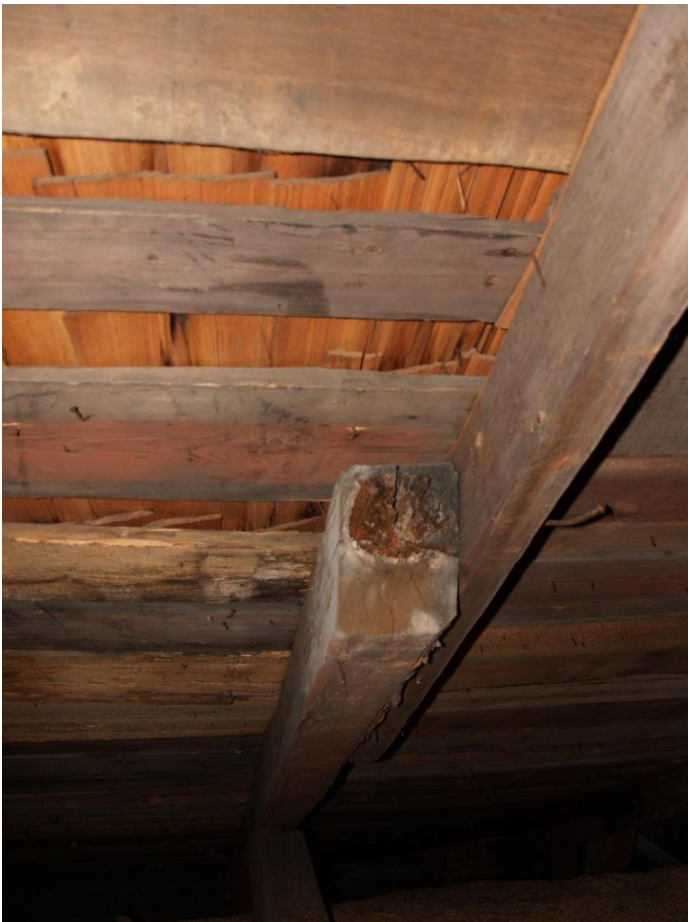
2016-06-21: Troligen har en gammal takläcka orsakat rötskador i en takbock. Takbocken hade kapats av och regler hade spikats som ersättning. Det är sannolikt att detta är orsaken till den kraftiga svacka som syns på det bakre takfallet.

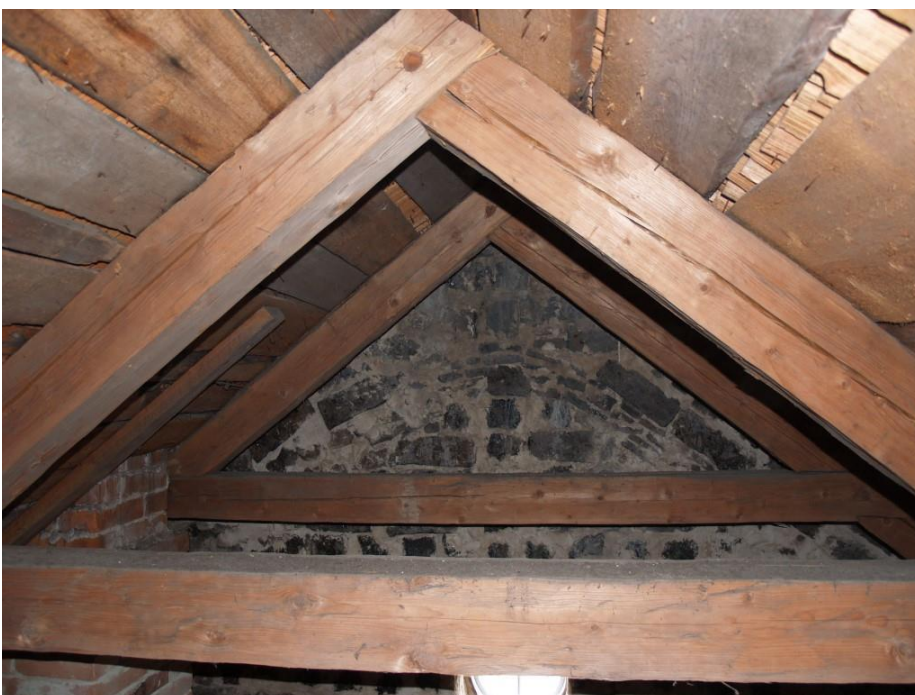
2016-06-21: Gavelns stensättning visar att takvinkeln har ändrats till ett brantare tak, troligen när byggnaden från att ha varit skola övergick till att bli kyrka.
