2016 Slutrapport för antikvarisk medverkan vid restaurering av klockstapel vid och omläggning av tak på kyrka och bod på

SVABENSVERKS KYRKA

Kyrkligt byggnadsminne

Svabensverk 6:1

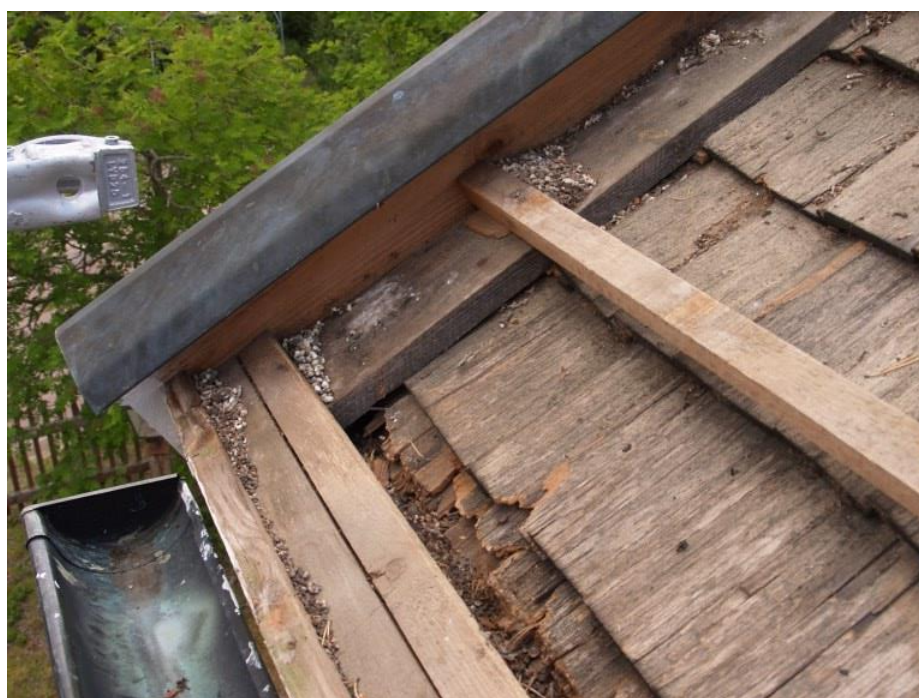
2016-07-05: Detalj av spåntak med en äldre vattbräda. Spånen har kapats av nedtill för att ge plats åt tegeltakets takfot. Det är en risk att läckande vatten rinner in i takfoten där spånen huggits av, vilket troligen är orsaken till den skadade takfotsbrädan på D mot hörn CD.

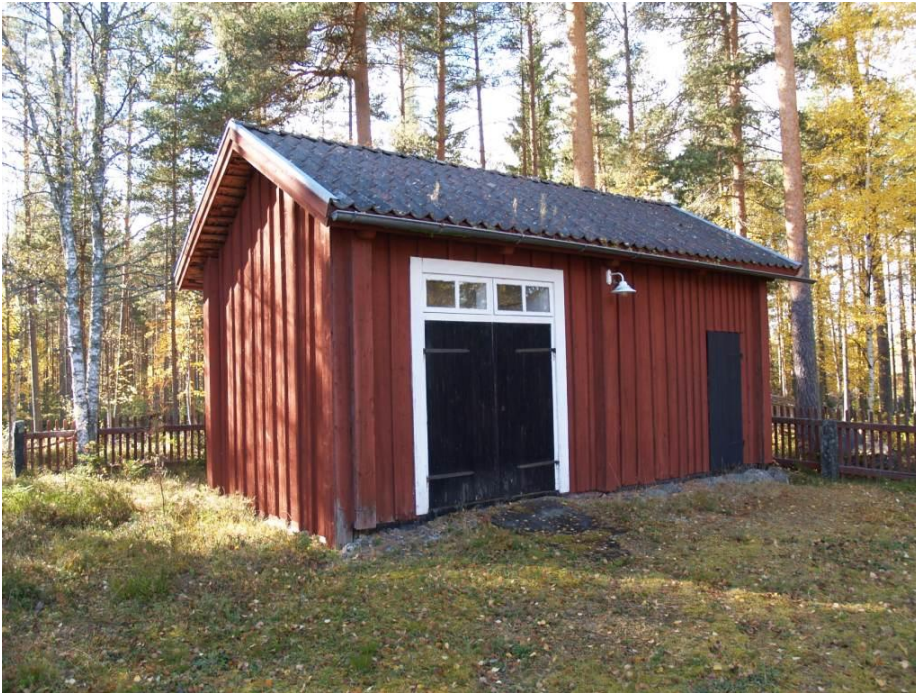
2014-01-03: På uthuset ligger ett enkupigt lertegel. Att det står träd så nära byggnaden gör att barr och löv fastnar under tegelpannorna.

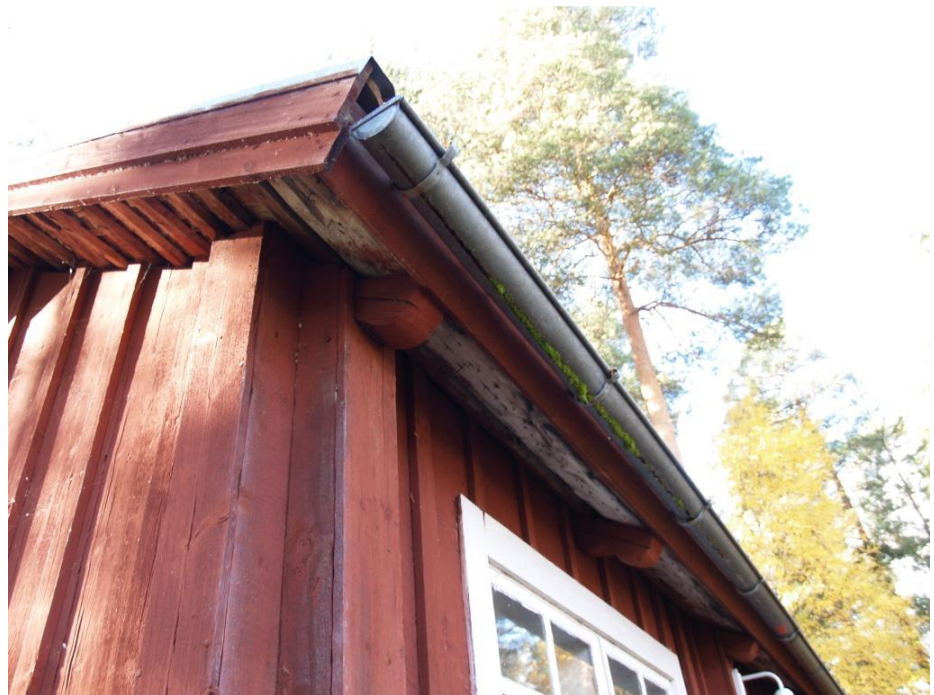
2014-01-03: Rännan var full av mossa och hade rostat sönder.

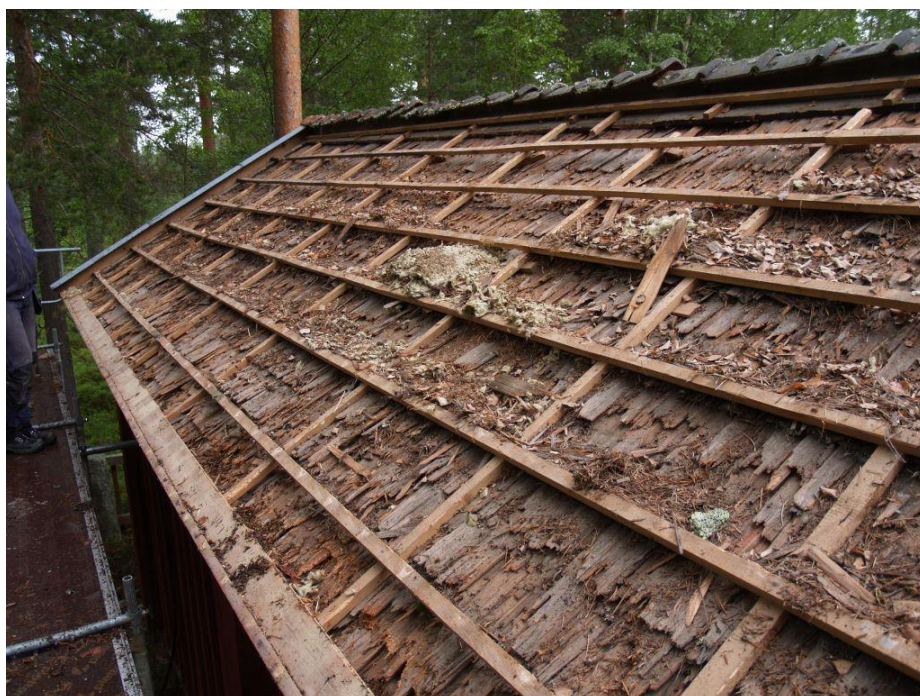
2016-06-21: Spåntaket på likboden/uthuset efter att teglet tagits bort. Spånet är dåligt men det finns inga stora håligheter som skadat takkonstruktionen.

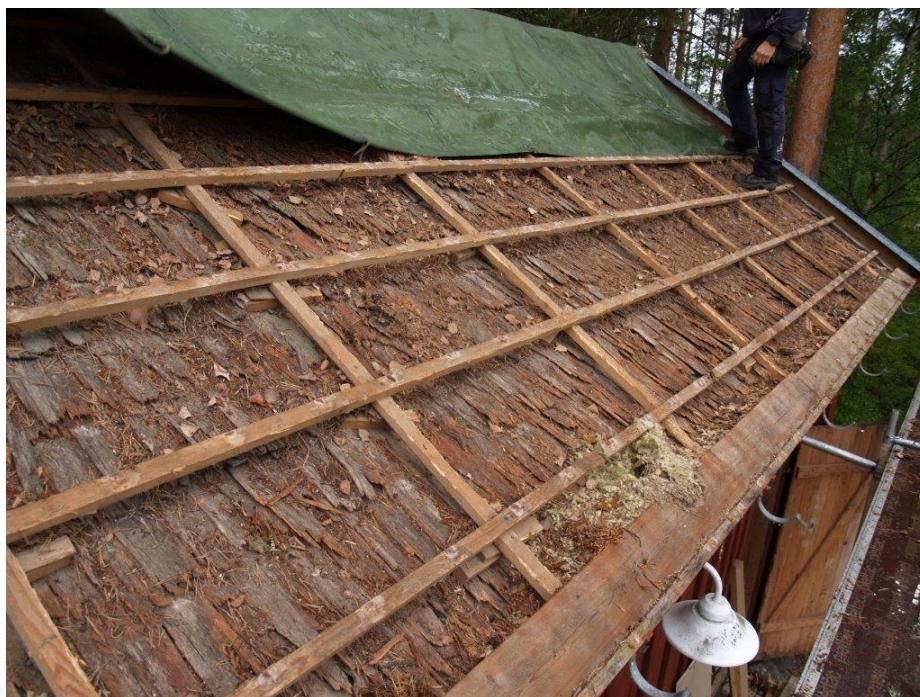
2016-06-21: Spånet är handspäntat och så slitet att det inte går att mäta längden men överlappet är ca 20 cm och spånen troligen 58-60 cm. Det är lagt från vänster till höger i tre lager och kärnan överlappar ytveden i sidled. Spånen är spikade med 2 ½ tums klippspik. Läkten är ramsågad, ca 2,5 x 4,0 cm, och spikad med trådspik.
