2017 Slutrapport för antikvarisk medverkan vid omläggning av spåntak på bössmedjan på

GÅRDEN BORTOM ÅA I FÅGELSJÖ

Världsarvsgård och byggnadsminne nr 89

Fågelsjö 1:1

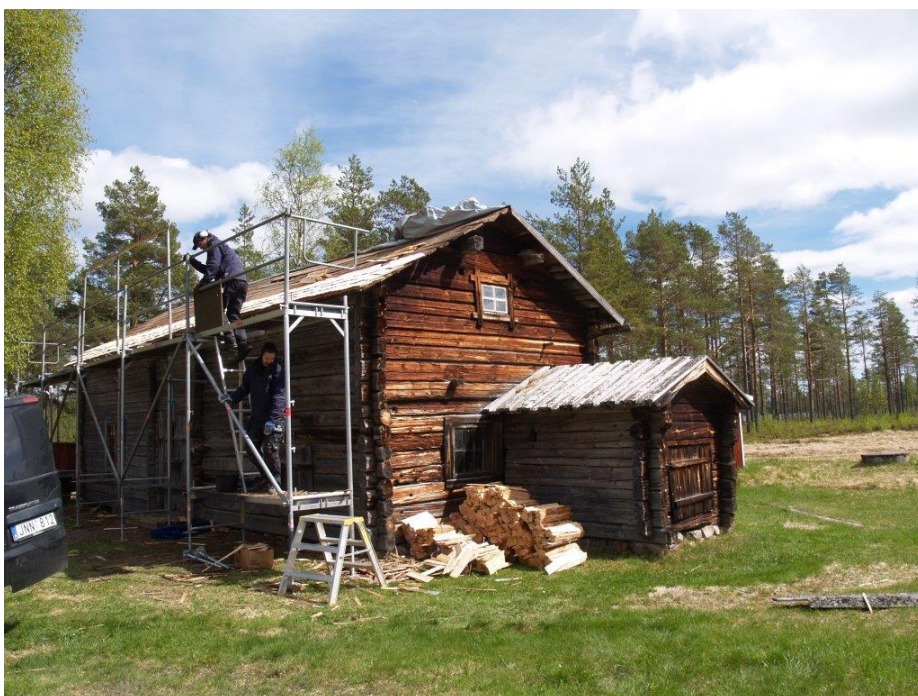
2017-05-31: På den norra takhalvan har det gamla spånet rivits och det nya har börjat spikas.

Kolbodens brädtak ska inte åtgärdas nu men det bör bytas ut inom ett par år eftersom det är rötskador i virket.

Kolbodens brädtak skulle inte åtgärdas och var inte besiktat. Efter meddelande från Karin Sjögren, Fågelsjö hembygdsföreningen (sms 2017-06-16), kunde vi konstatera att det börjar bli rötskador i takbrädorna. På undersidan av det norra takfallet syns det att fukt har gått igenom. Mossan har sopats bort och ett byte av taket bör genomföras inom ett par år. Virke av mycket god kvalitet bör användas för lång hållbarhet.

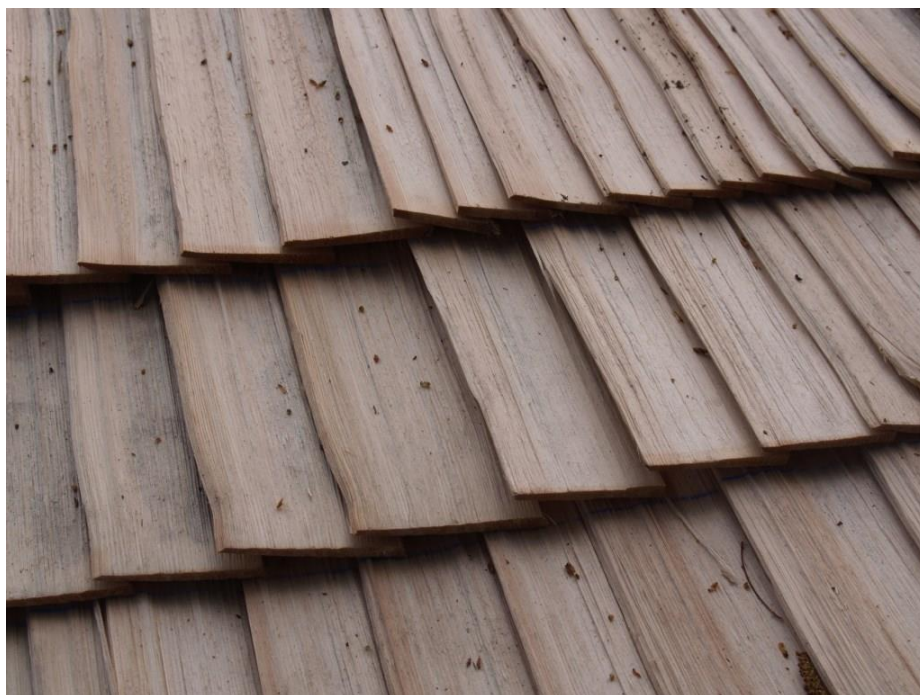
2017-05-31: De nya takspånen är av handspäntad fura som har tillverkats av Per "Lång-Pelle" Ohlsson i Knåda. Spånen är 54 cm långa och läggs från vänster till höger i tre lager. Kärnsidan överlappar ytveden och knivsidan läggs nedåt. Spånen spikas med blank trådspik, 2 ½ tum långa.

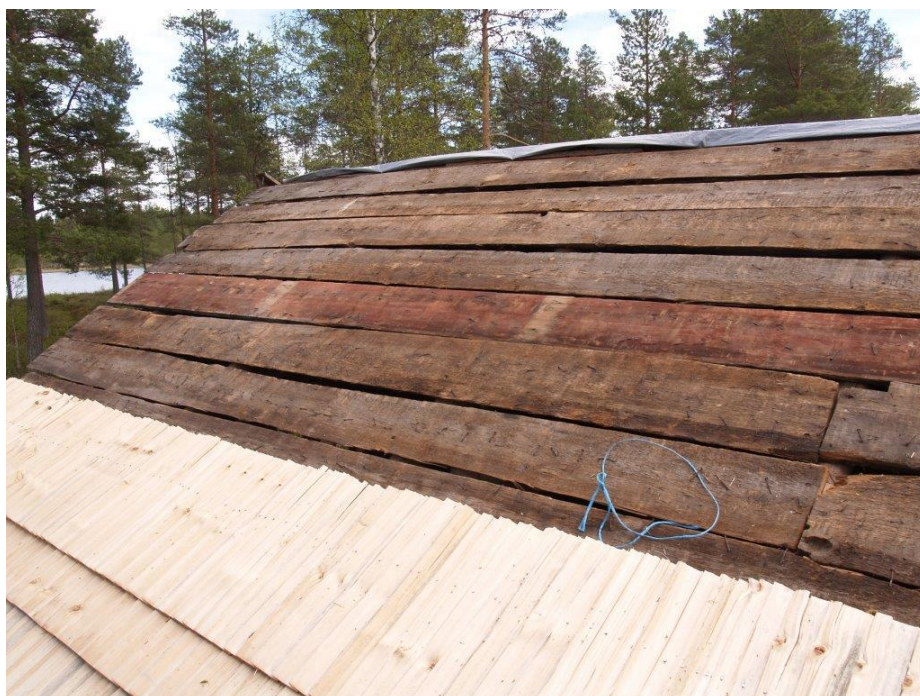
2017-05-31: Över smedjan och snickarboden ligger en ramsågad tro, med någon rödfärgad återanvänd planka över snickarboden. Inifrån ser man att det är bakar med rundsidan kvar nedåt.

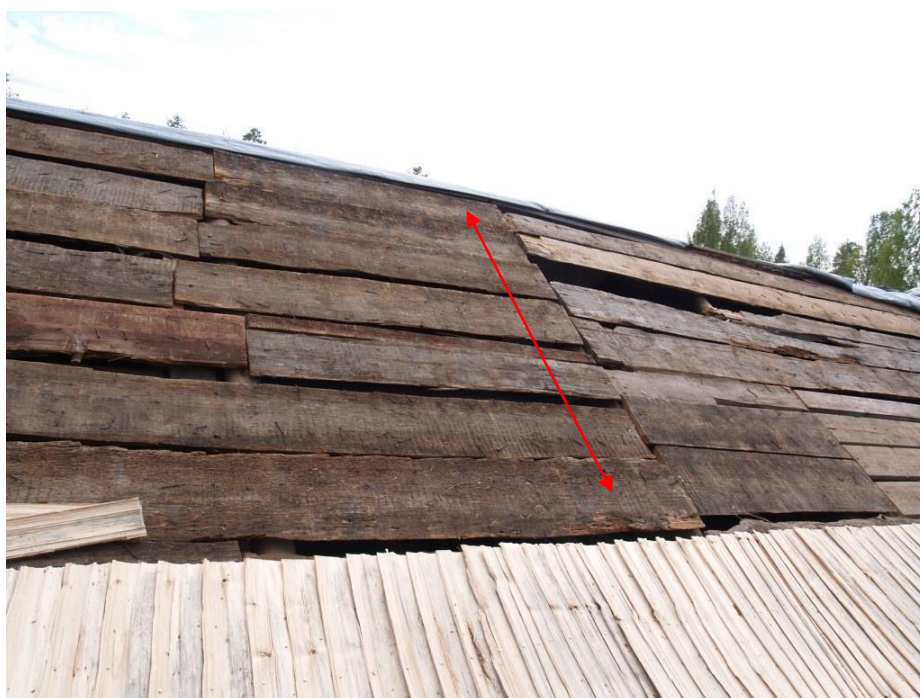
2017-05-31: En generalskarv visar var smedjan och snickarboden har byggts ihop. Smedjan stod på plats innan snickeriet tillkom.

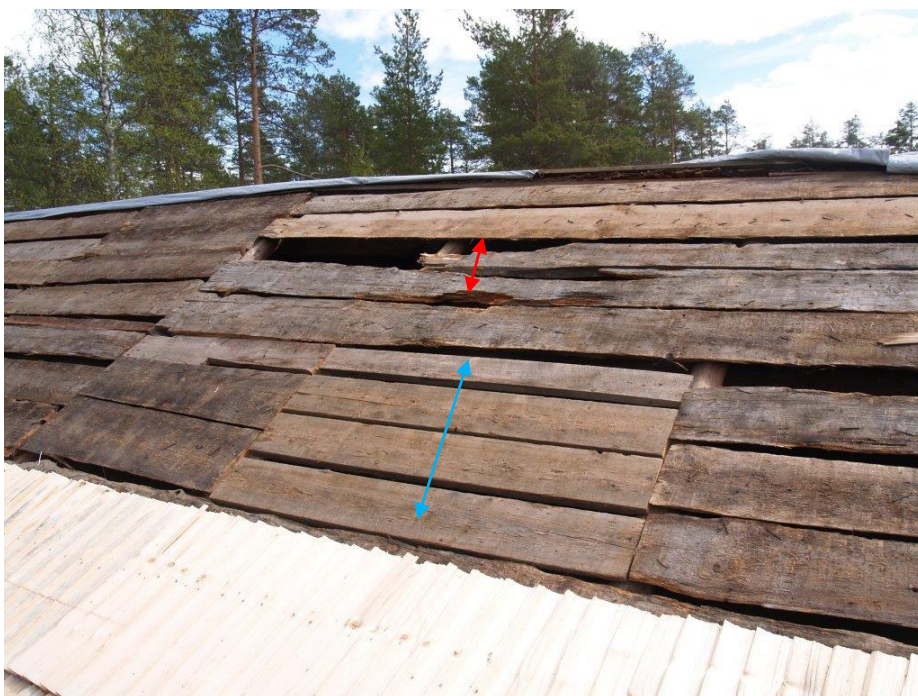
Det var inte planerat att göra några åtgärder i undertaket och därför fanns inget virke framtaget för ändamålet. Ett par brädor hade rötskador, efter äldre takläckor, och kanterna hade gått sönder så att det blivit håll. Håligheter och rötskadat virke ger dåligt eller inget fäste

2017-05-31: Över smedjan finns två ordentligt skadade trobrädor (röd pil). Håligheterna gör det svårt att få fäste för spänspeken och därför byts de skadade brädorna ut. Målet är att lagningen inte ska synas inifrån passagen mellan byggnadsdelarna eftersom den är öppen upp tillnock. Virke kommer att stuvras om så att bakar syns nedifrån. En lagning har gjorts tidigare (blå pil) men där har ordinarie virke utan anpassning använts.

För att inte bromsa och därmed fördyra pågående takarbete valdes att använda det kvalitetsvirke som var möjligt att få fram. Brädor av bandsågad kärnfura användes till lagningen. Det är sågat runt om och saknar därmed den rundade undersida som hade varit önskvärd. Lagningen gjordes på ett ställe som inte är direkt synbar från det lider som har öppet ända upp tillnocken.

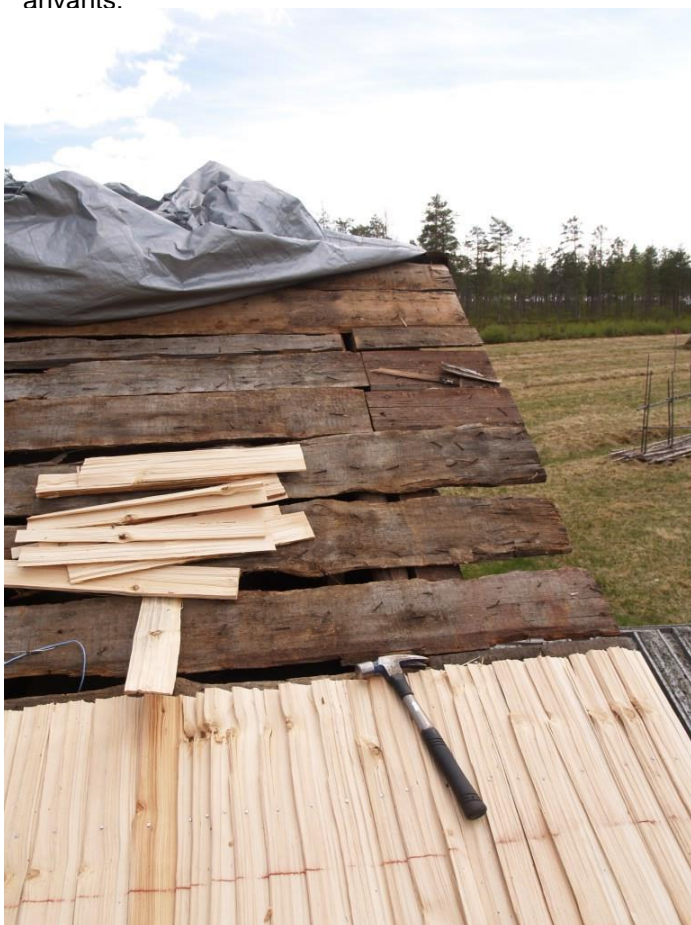
2017-05-31: Det var inte känt att undertaket var dåligt och därför hade inget virke förberetts. Det är osannolikt att det går att få fram bakar med ramsågsspår. Vi bestämde att det viktiga var att virke av god kvalitet togs fram än att det är bakar. En liten bakläxa åt oss att vi inte undersökt skadorna innan.

Det ligger skarvar ut gavelutsprånget. Önskvärt är att inget nytt virke ska synas där.

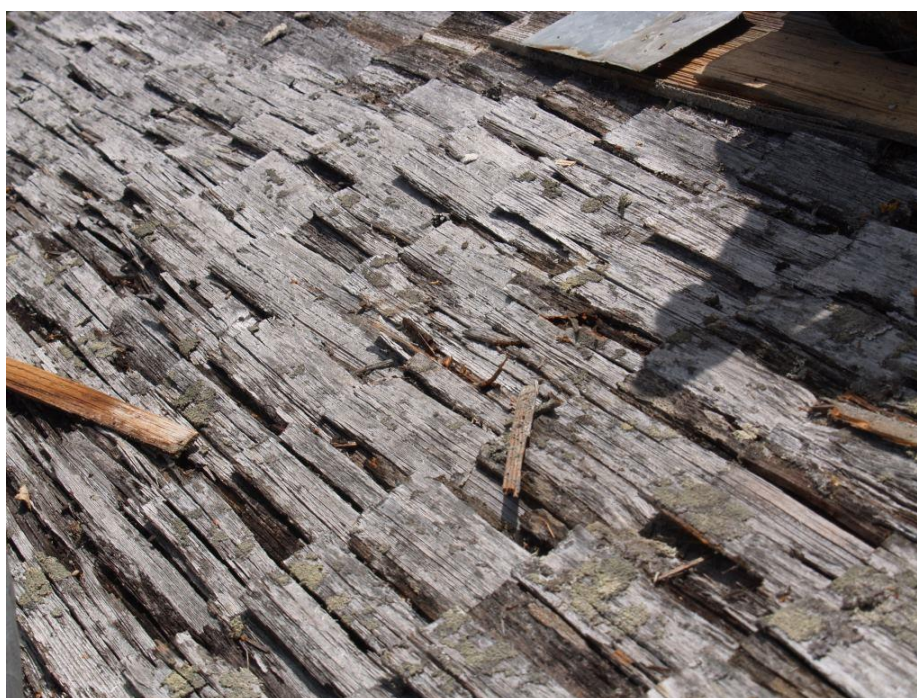
Förra gången spåntaket på bössmedjan lades om var 1985 och skador hade börjat uppstå där spånet fläckvis var förstört av röta. En björk står nära smedjan och löv lägger sig lätt på trätaket och i rännorna vilket skyndar på nedbrytningen av takspånet.

2017-05-31: Eftersom det inte fanns någon ställning dokumenterades inte det befintliga spåntaket tillräckligt. Vi kan se att det är genomgående rötskador i de övre spånen.

Det är viktigt att träd inte tillåts växa upp i närheten av byggnader med spåntak. Nedfallande löv och barr som samlas på taket bidrar till att spånen blir fuktiga och rötskadas i förtid. Det är därför önskvärt att björken tas ned och inte tillåts att växa upp igen.

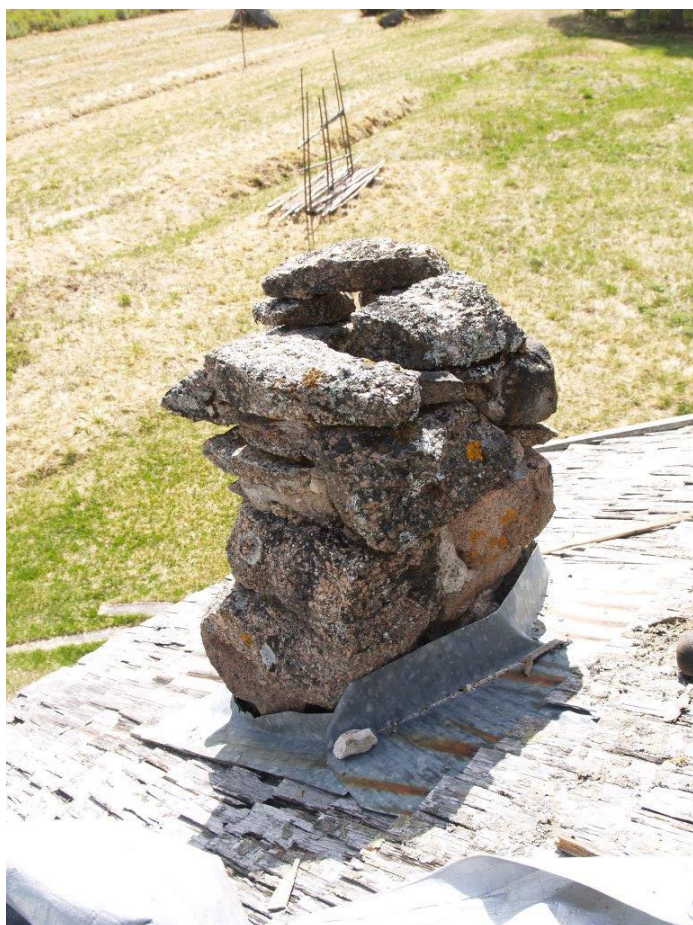
2017-05-31: Skorstenen har ett galvaniserat plåtbeslag som har formats runt basen och spikats fast.

Upptill ligger stenarna löst och en förstärkning kommer att göras med kalkbruk.

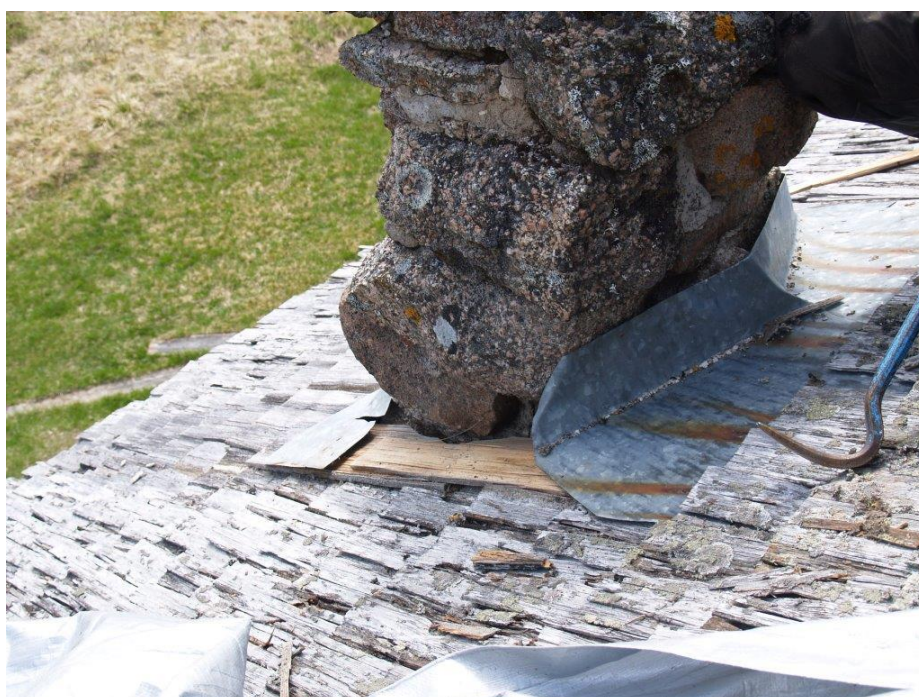
Det nedre plåtbeslagets plåt var i bra skick. När det hade lossats syntes det att inga läckor hade orsakat rötskador i taket utan eventuell fukt har haft möjlighet att torka ut.

2017-05-31: När delar av beslaget lossades såg vi att spånen såg friska ut och beslaget verkar fungera bra. Vi beslöt att det inte ska bytas utan

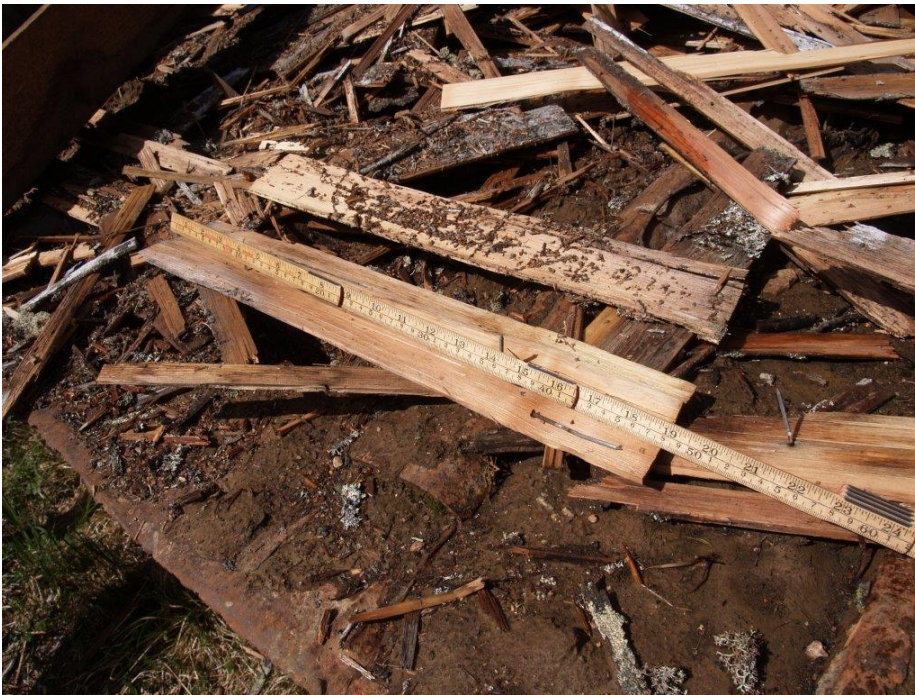
2017-05-31: Det gamla spånet var handspäntad fura, ca 48 centimeter lång och spikad med en 2 ½ tums galvaniserad trådspik.

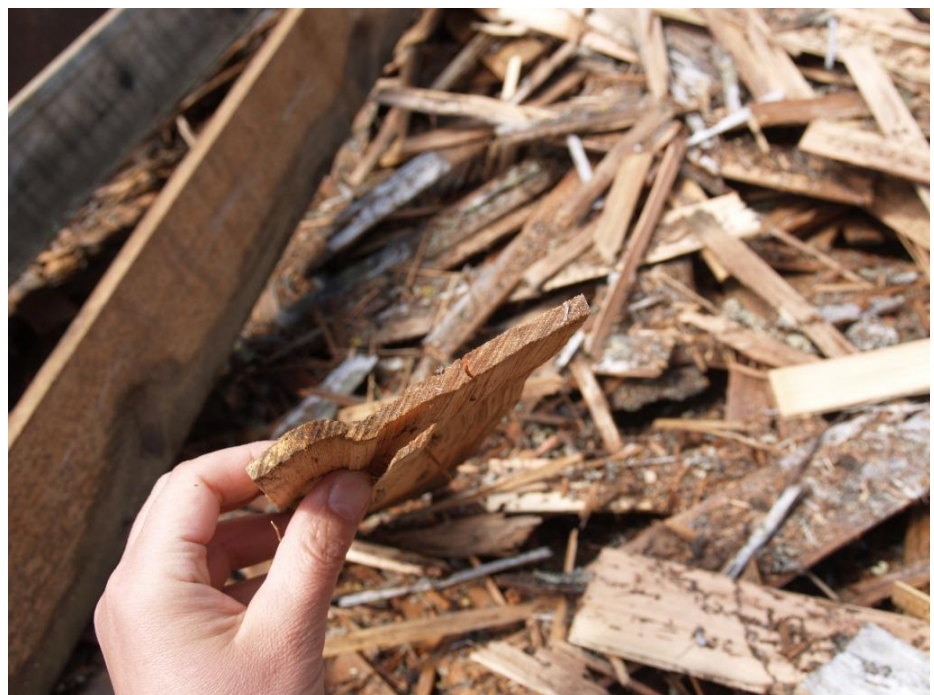
2017-05-31: Det gamla taket var lagt i tre lager med knivsidan nedåt. Virkeskvaliteten var god och spånen förhållandevis rektangulära.

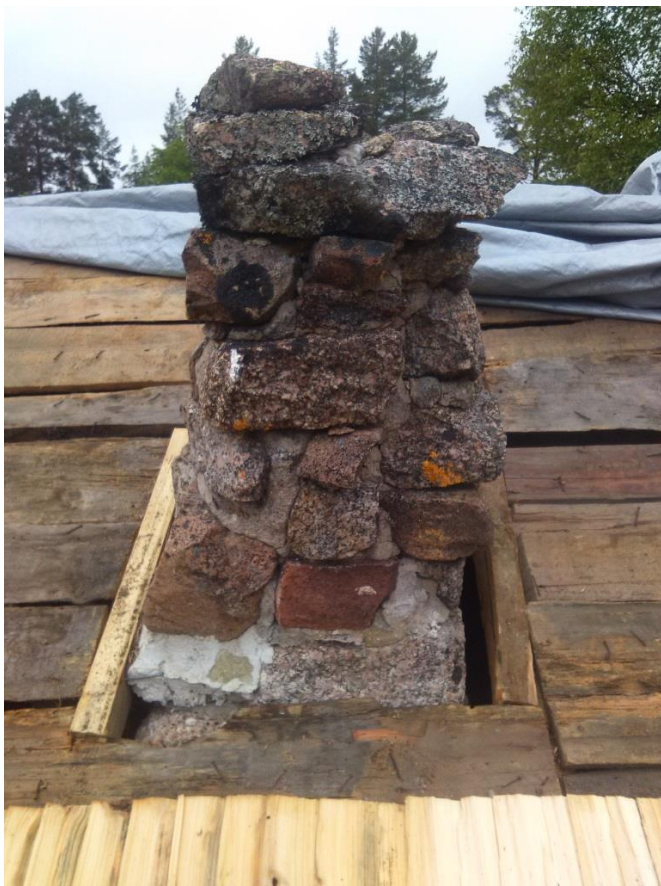
På plats, efter byggstart, kunde vi konstatera att de övre stenarna satt löst i skorstenen och någon sten hade fallit in i rökgången.

Virket närmast skorstenen var friskt. En lagning hade gjorts tidigare till vänster om skorstenen.

Stenarna på krönet låg lösa.

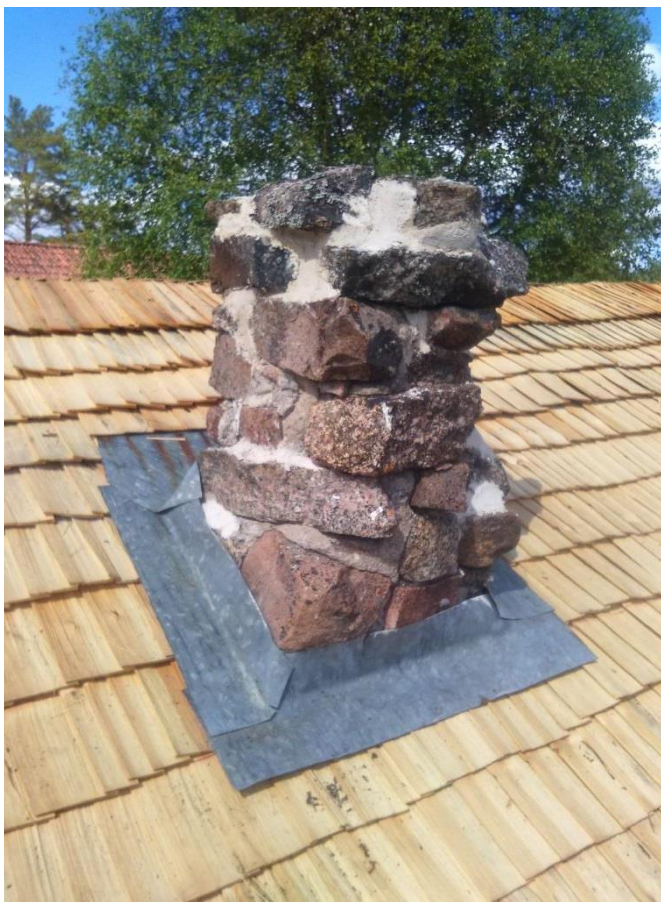
Finjas kalkbruk användes när stenarna fogades på plats.

- Borttagning och återmontering av nedre skorstensbeslag av galvaniserad plåt.
- Komplettering av bruk mellan krönstenar med lufthårdnande kalkbruk från Finja. Även nedtill mellan beslag och skorsten gjordes mindre kompletteringar med bruk men på ett sådant sätt att det finns möjlighet att torka ut om fukt kommer in.

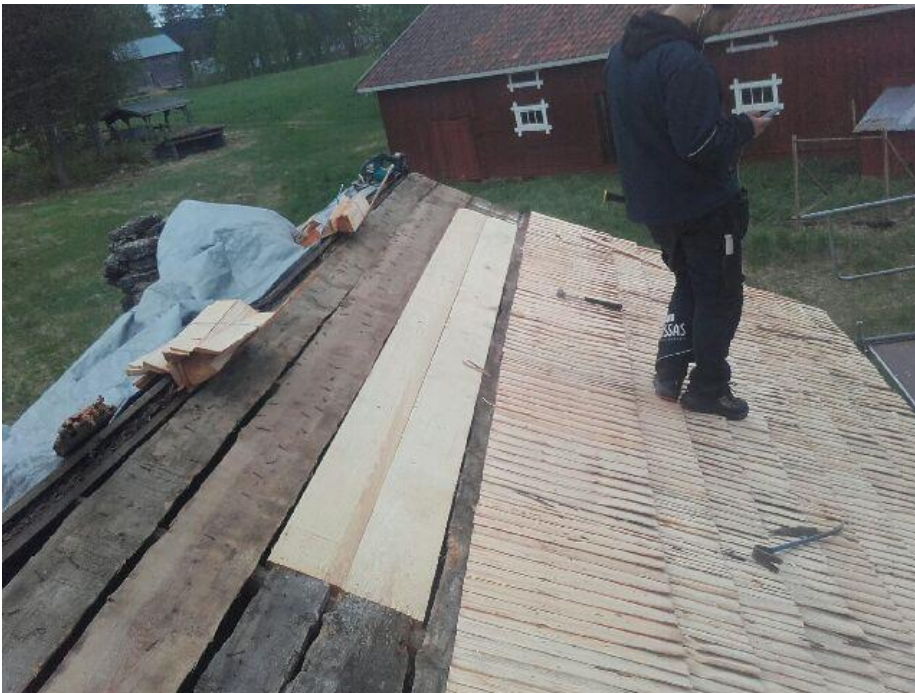
En lagning gjordes där trobrädorna var som sämst. Lagningen placerades så att den inte är synlig från lidret mellan smedja och snickarbod.

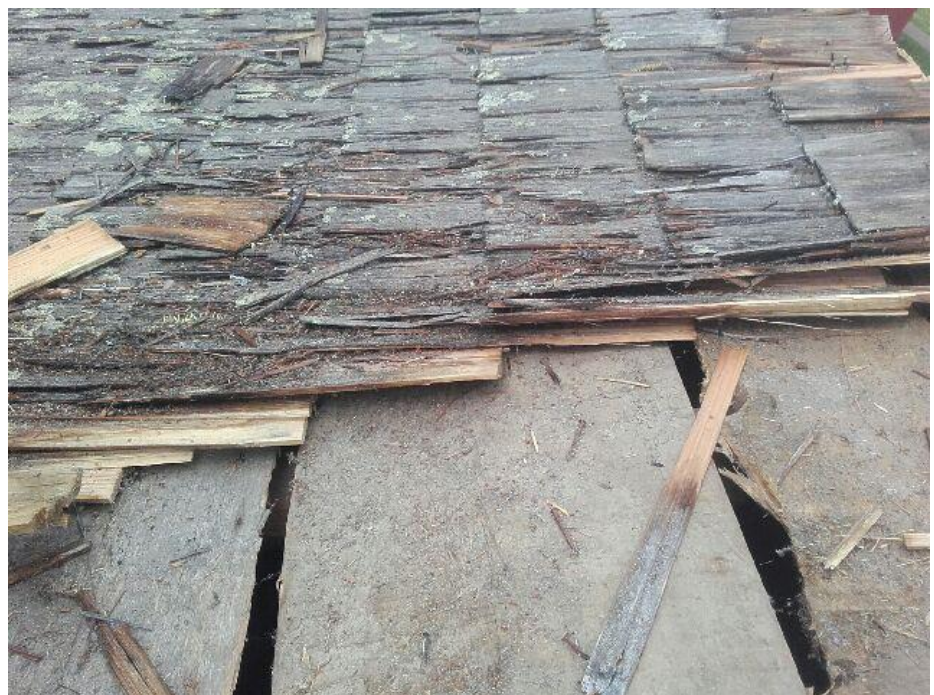
Det gamla spåntaket från 1985.

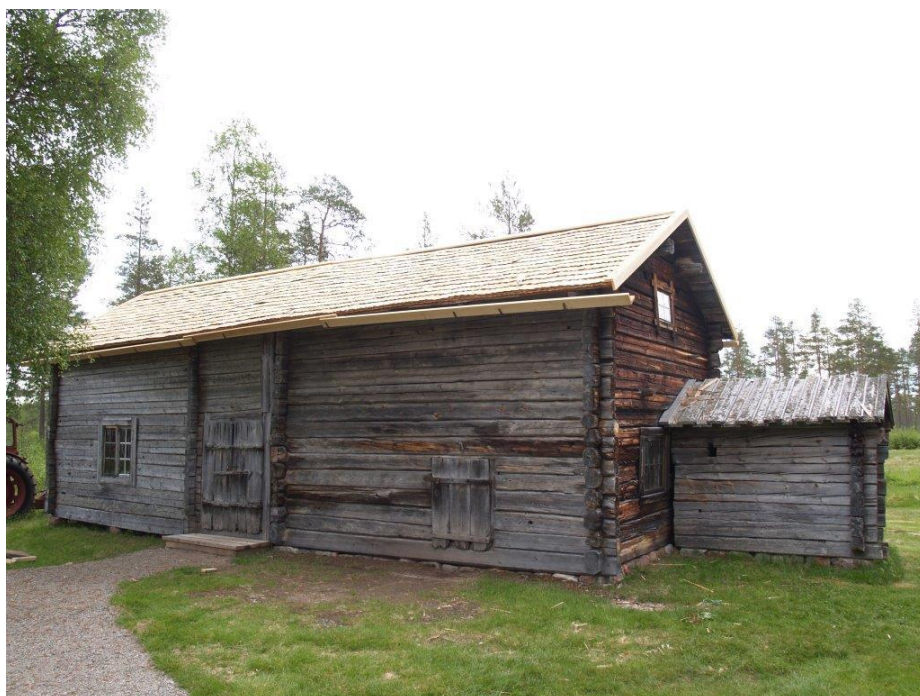
2017-06-15: Spåntaket är omlagt.

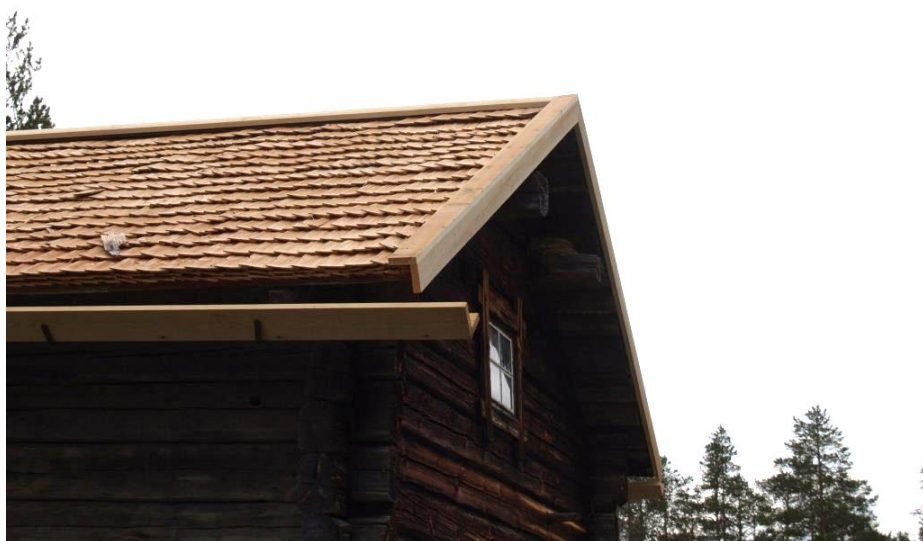
2017-06-15: Nock- och vattbrädor är utbytta liksom vindsnivorna. Nya trärännor, lika befintliga, har satts upp i rännkrokarna.

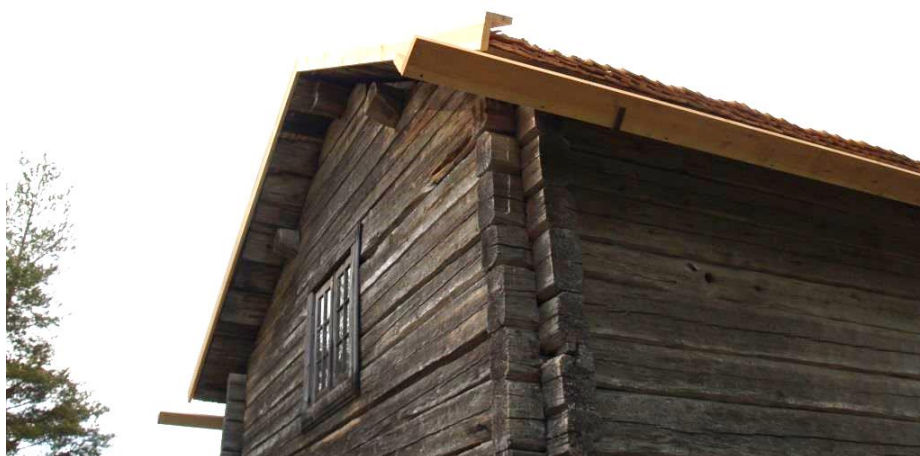
2017-06-15: De befintliga rännkrokarna återanvändes.

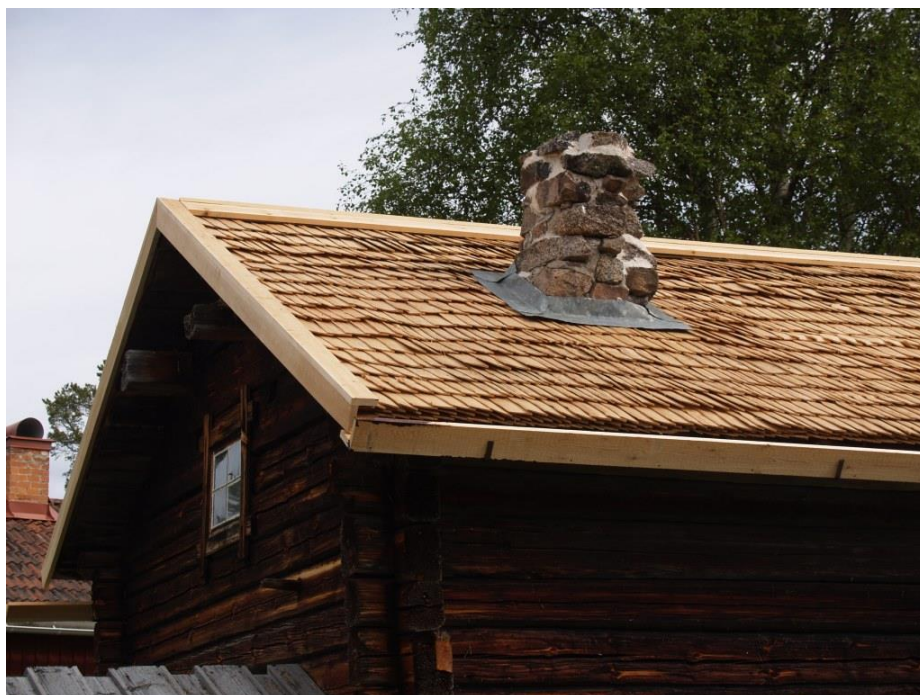
2017-06-15: Skorstensplåten återanvändes. Lösa stenar i skorstenens krön har murats fast med kalkbruk.

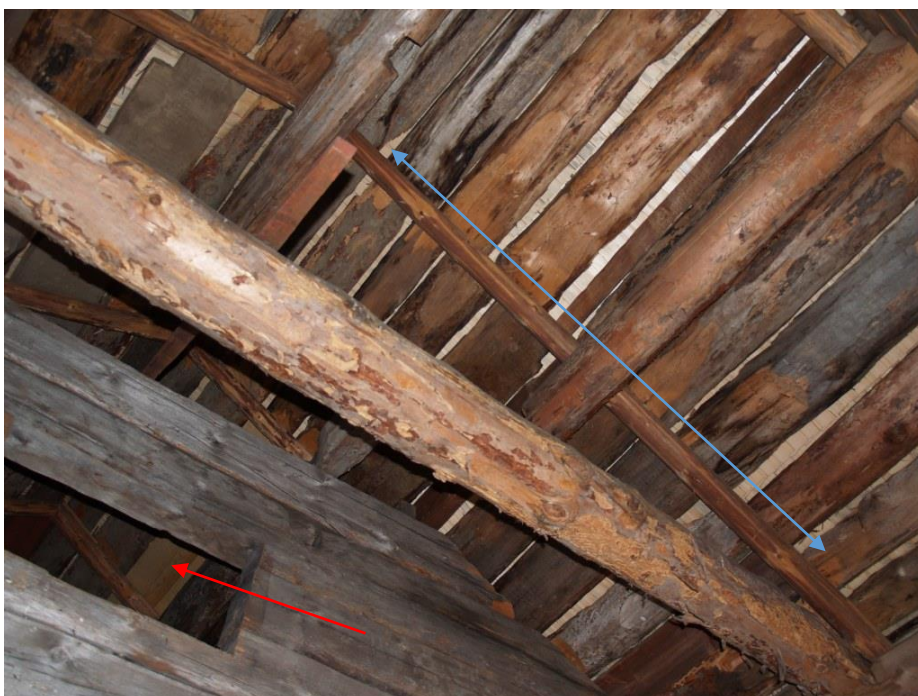
2017-06-15: Smedjans grå gavelröste. Från lidret kan man skymta den utbytta delen av undertaket.

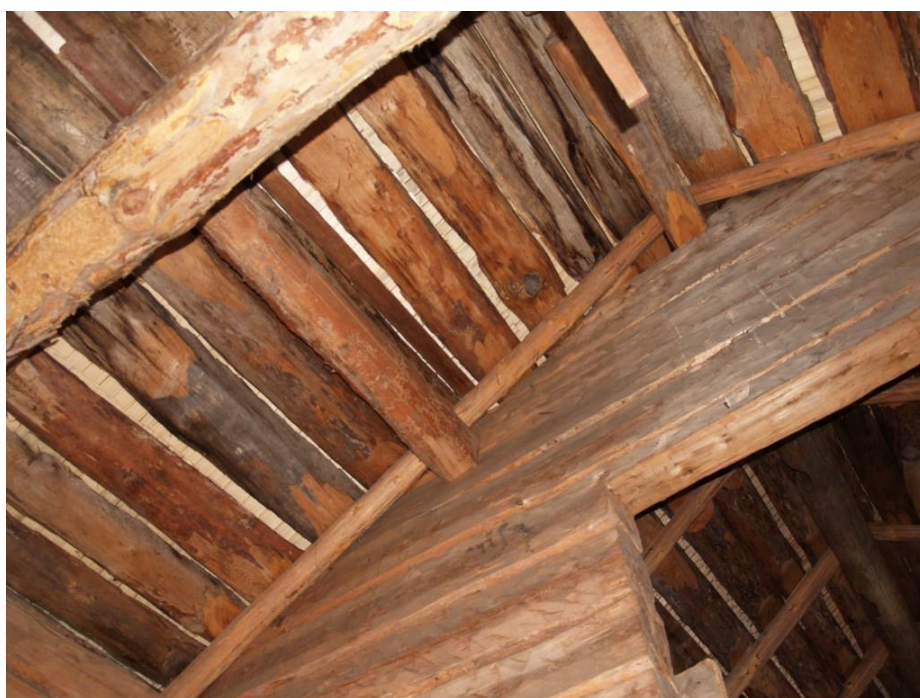
2017-06-15: Snickarbodens gavelröste. Det nya spånet syns som ljusa band mellan trobräderna.
