2020-10-11 Slutrapport för antikvarisk medverkan vid diverse restaureringsåtgärder inom

VÅSBO FÄBODAR

Kulturresevat

Länsstyrelsens diarienummer 8634-2019

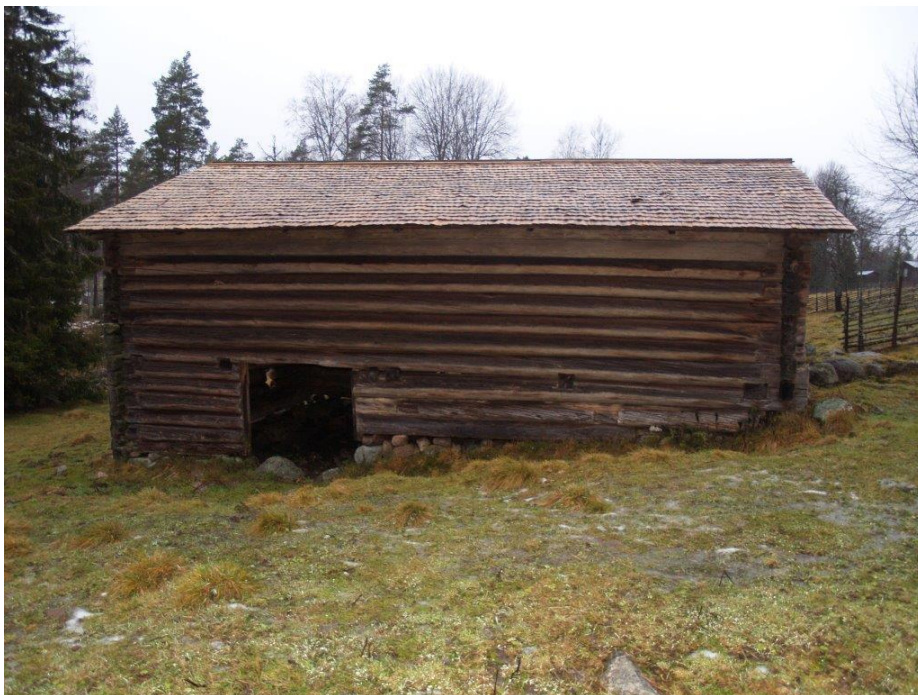
2019-11-22: Fäxet rör sig och glipor har uppstått mellan timmerstockarna samtidigt som stenstöden ramlat undan under syllarna.

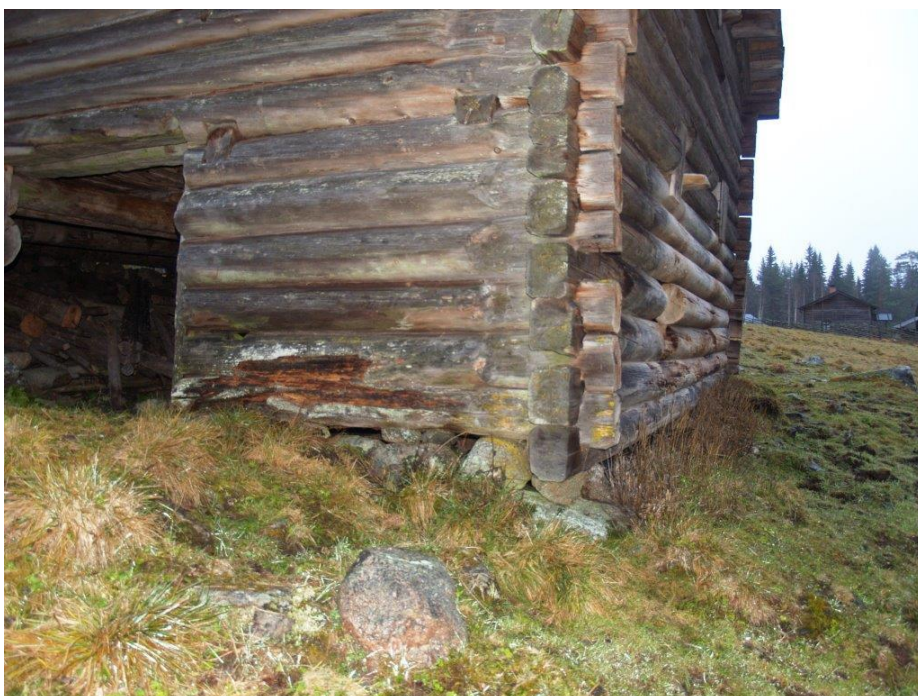
Det var rötskador i två korta bottenstockar på D, D1 och D2 från hörn CD fram till öppningen.

2019-11-22: Rundtimmerstockarna D1 och D2 hade rötskador och byttes ut när arbeten med grund och stomme ändå skulle göras.

- Byte av D1 och D2 från hörn CD fram till dörröppningen. Ersättningsvirket var tätvuxen fura med hög kärnandel. Stockarna var av rundtimmer som barkades och ändarna höggs med yxa.
- I hörn DA grävdes syllen fri och sten lades in mellan mark och trä.

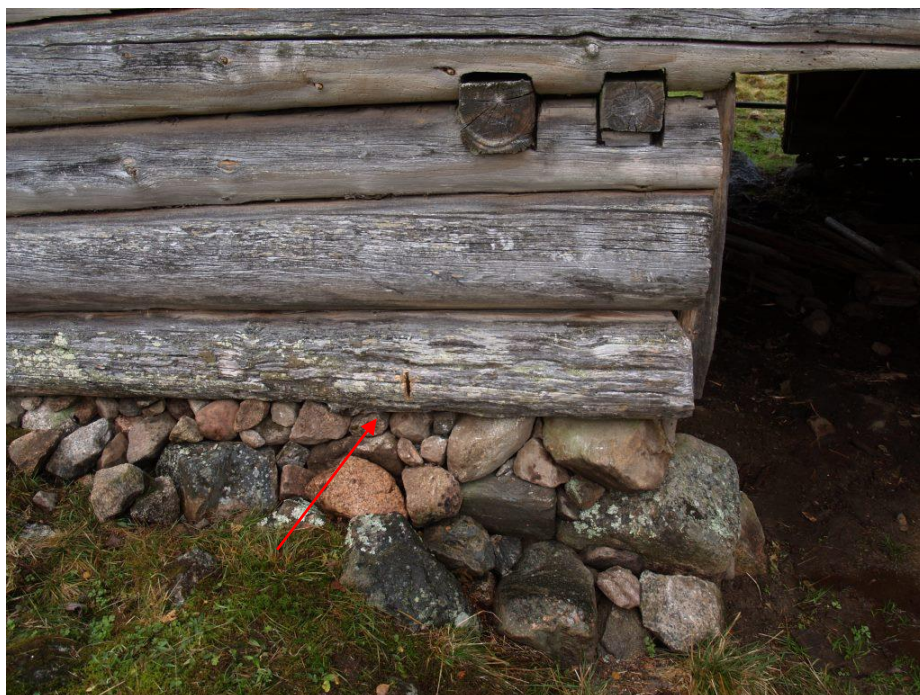
2020-10-08: *Slutbesiktning* Stengrunden har kompletterats efter att stommen dragits ihop. Järnstagets genomföring genom stocken har markerats med röd pil.

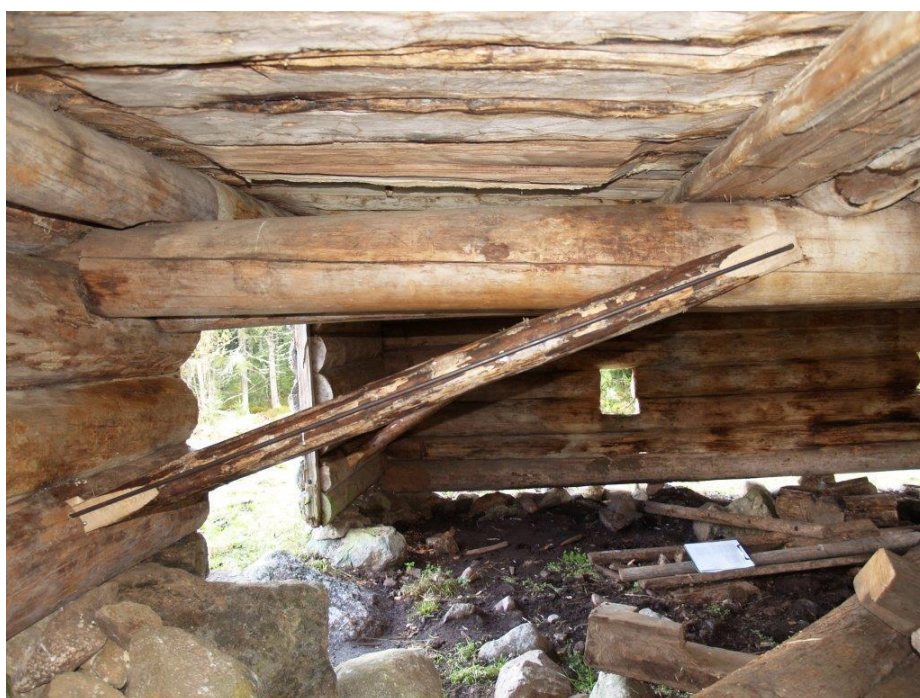
2020-10-08: *Slutbesiktning* Nya trästagg. Det gick inte att hitta en bra infästning för stagen som skulle klara dragkrafterna och därför tillfördes ett dragjärn parallellt med trästaget.

dragkrafterna kompletterades dessa med stag av järn som lades bakom trästagen. Järntenen drogs genom ett borrarat hål i väggstocken, andra varvet, där en ögla med spets slogs in i timret. Staget spändes sedan mot bärlinan och tenens spetsade ände slogs in i bärlinan.

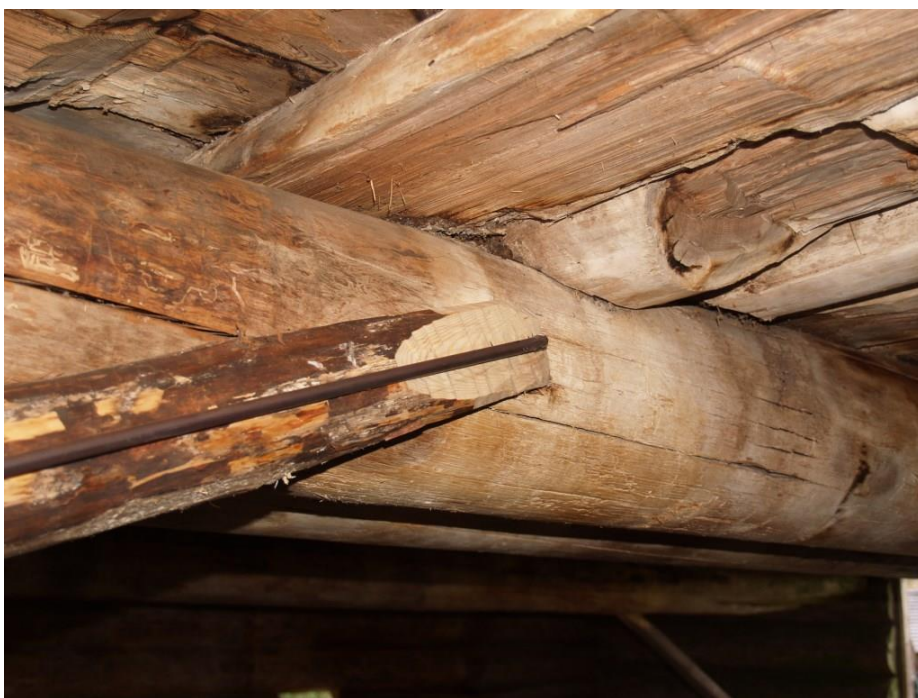
2020-10-08: *Slutbesiktning* Järnstaget har en vinklad ände med spets som har slagits in i bärlinan.

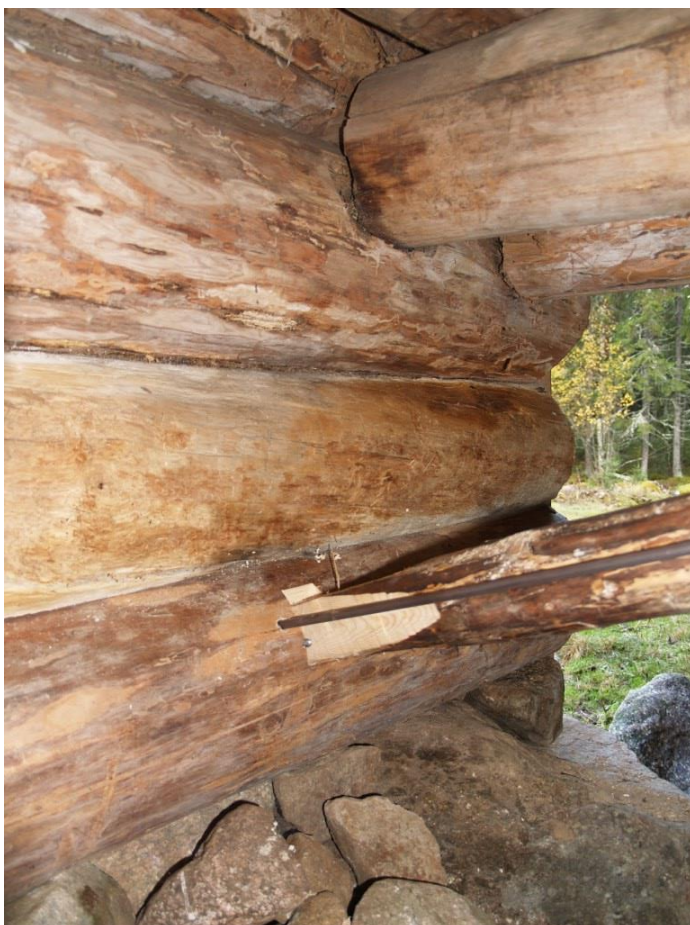
2020-10-08: *Slutbesiktning* Nedtill går järnstaget genom stocken via ett borrarat hål. På utsidan har järnet en u-form med spets som slagits in i stocken.

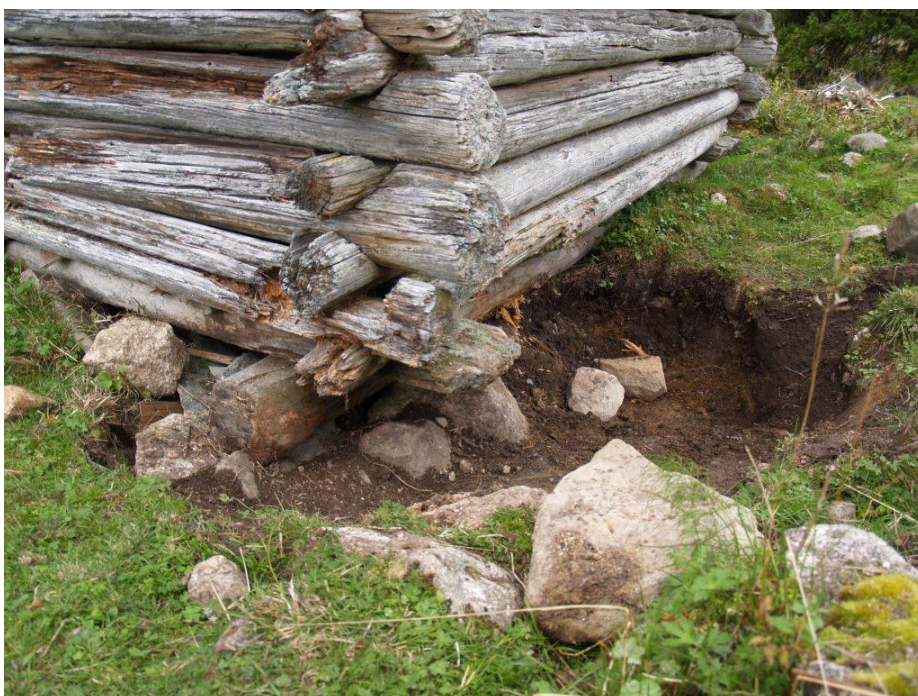
2020-09-15: Grunden på Hagas lada grävdes fram. Den stora stenen som stommen hängt upp sig på hade vid besökstillfället flyttats för att ingå i grunden under fäxet.

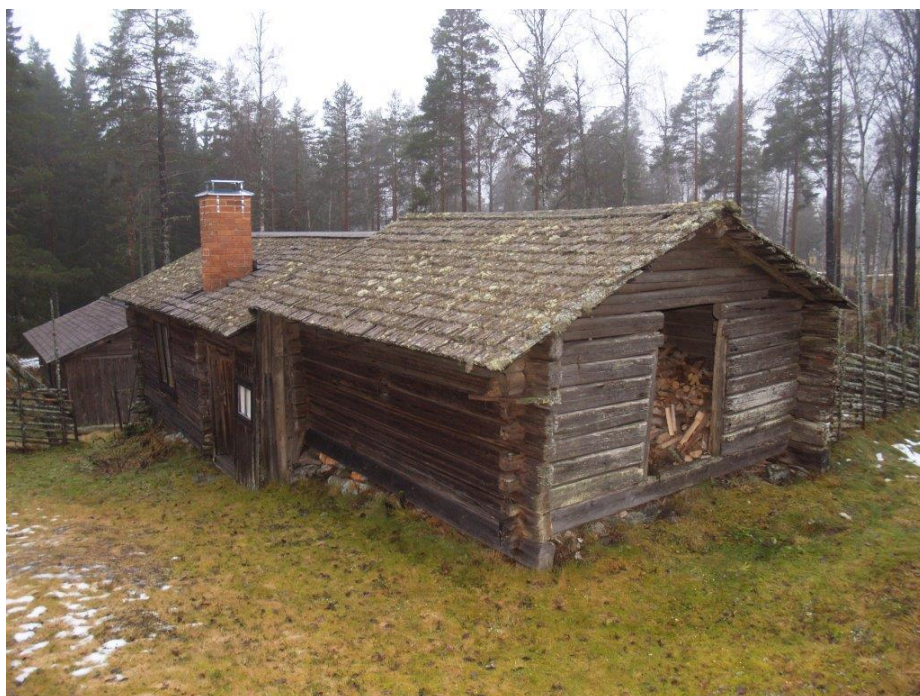
2019-11-22: Vedboden, det gamla rökstösset, var i behov av nytt spåntak.

- Taket lades om av fastighetsägarna med nytt maskinspäntat furuspån, vilket ger en spräckt yta. Virket hämtades från Hagas skogsskifte på Slummeråsen. Spånen är 21”, ca 54 cm, långa med varierande bredd. Läggningsen gjordes i tre lager från vänster till höger med knivsidan ned och kärnan som överlappar ytveden. Även takfoten fick en trelagstäckning med 1/3- och 2/3-dels spån. Spikningen gjordes med 2 1/2” lång blank trådspik.
- I det norra hörnet, hörn DA, drogs spånen ut lite extra för att täcka knutkedjan som tidigare stack ut utanför taket. För att få spikfäste byttes en del av nedersta

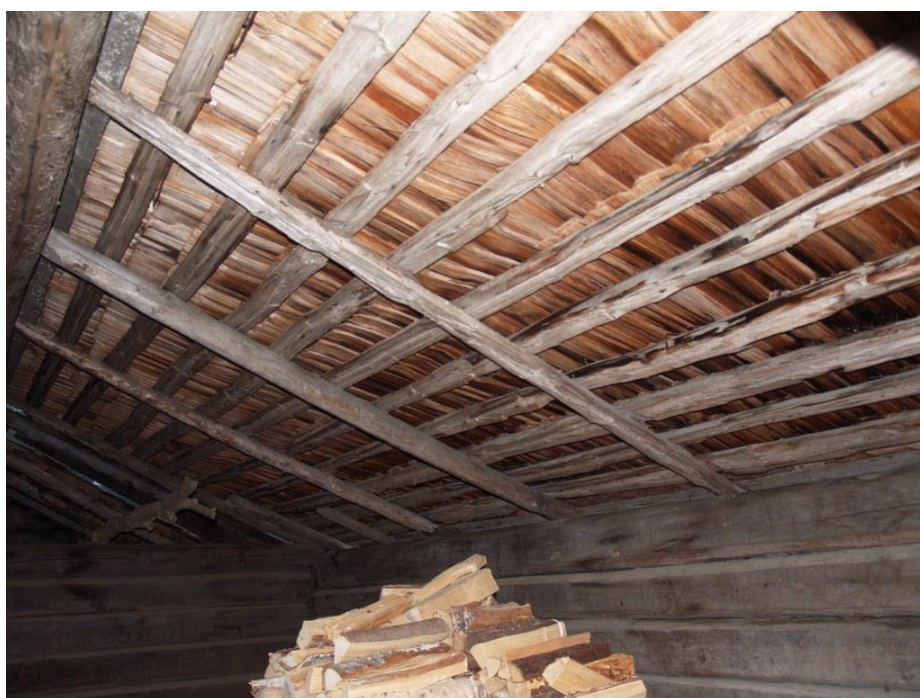
Det var fuktgenomslag genom spånet, främst på det bakre takfallet. Taket var bevuxet med mossa som håller fukt.

2019-11-22: På insidan syntes fuktgenomslag och svarta märken där rötan hade gått igenom spånen.

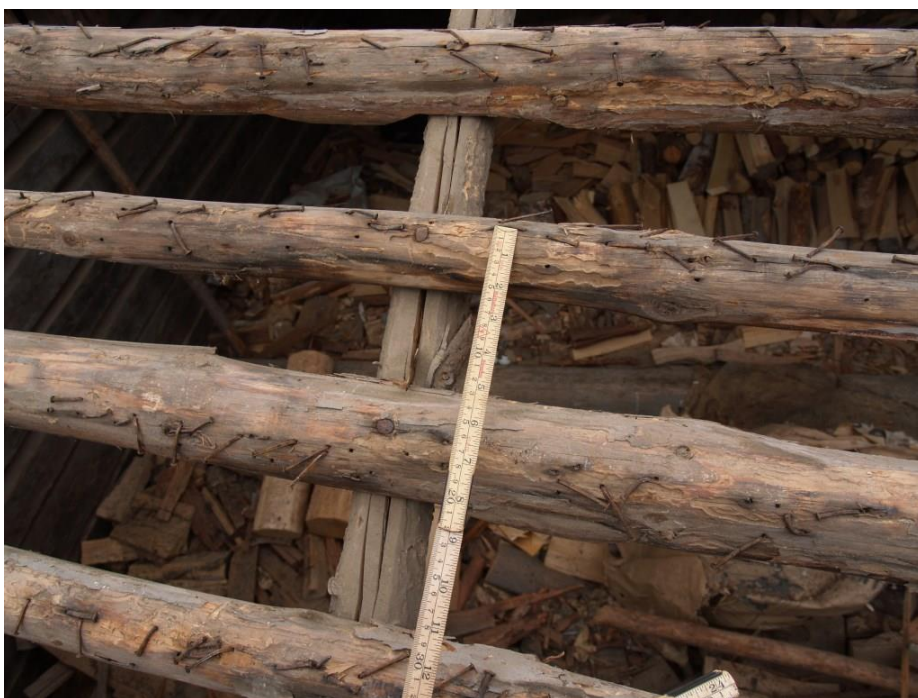
2020-09-15: Tron består av spräckt virke som ligger med 7":s distans.

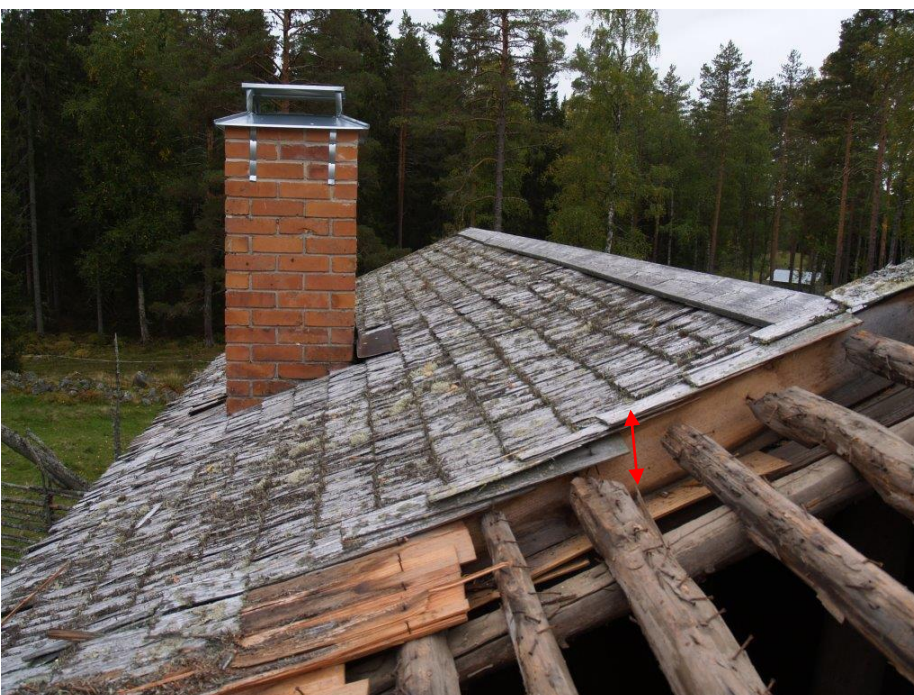
2020-09-15: Det är möjligt att vindskivan mellan stöss och vedbod hade tillkommit senare för att hindra drivsnö. Som konstruktionen var kunde inte spånen bytas på intilliggande stösstak utan att såväl vindskivan som de spån som var spikade i den lossas. För att möjliggöra enklare byte av stösstaket kommer spånet inte att spikas i vindskivan igen.

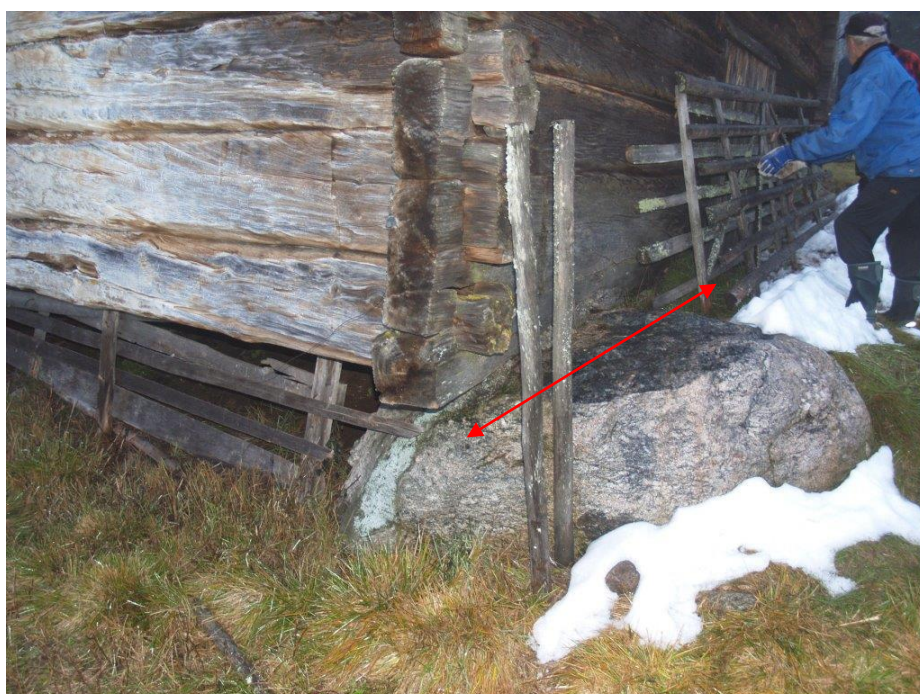
2019-11-22: Syllen skulle bytas från hörn BC fram till dörröppningen. Stommen vilar på en bra hörnsten.

- Lagningen under syllen från dörröppningen fram till hörn BC ersattes med timmer i ett helt stycke. Ersättningsvirket var tätvuxen fura med samma grova dimension som de övriga stockarna i väggen. Stocken knutades in i knutkedjan och ett gåtspår höggs i andra änden för den nya dörrgåten.
- Den nya syllen lades på befintlig hörnsten i hörn BC med mindre stenar mellan sten och trä, för att den inte ska dra i sig vatten som samlas på stenen.
- Gåten till vänster i dörren, mot hörn BC, ersattes med en ny bilad gåt av tätvuxen fura med hög kärnandel. Syllen formades så att gåten kan stå i syllen, inte mot stenen som tidigare.
- Vid dörröppningen på långsida C justerades timmerstommen, och stenarna staplades om så att stommen vilar på sten. Viss handgrävning gjordes längs stengrunden för att sänka marknivån.
- En ny droppbräda spikades ovanför

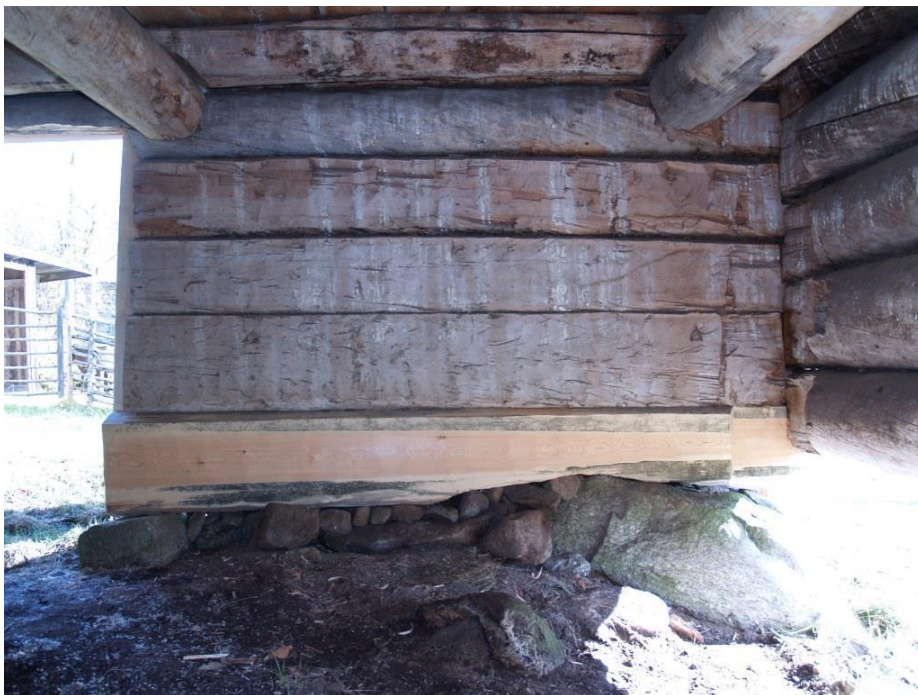
2020-10-08: *Slutbesiktning* Den utbytta stocken stämmer bättre i dimension med den befintliga väggen. Stocken är färsk och därför har det blivit viss blånad i ytveden men det påverkar inte hållbarheten.

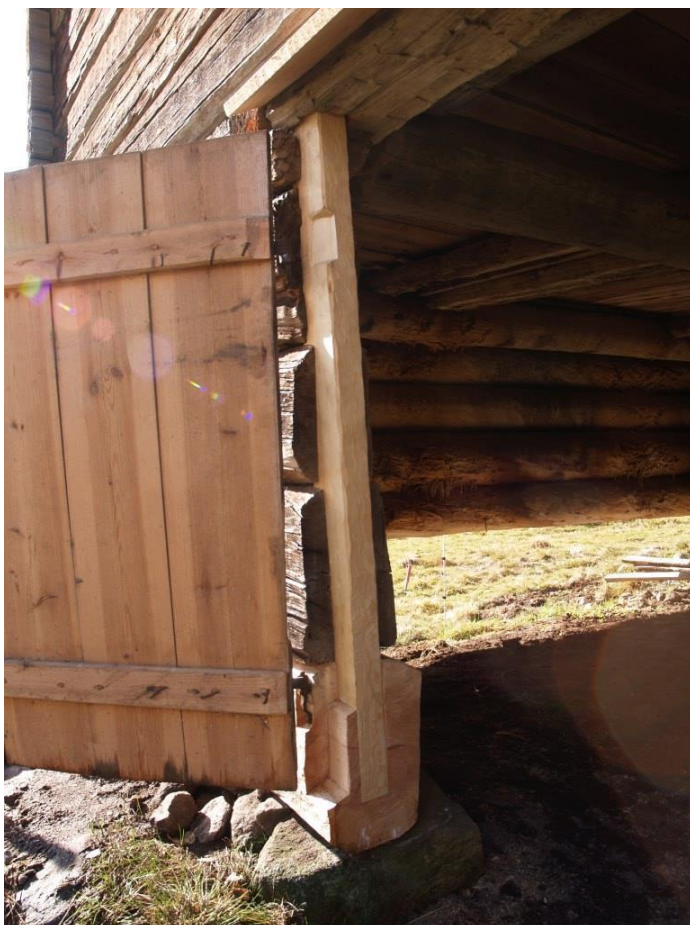
2020-10-08: *Slutbesiktning* Syllen förlängdes så att gåten nu vilar i stocken i stället för på stenen.

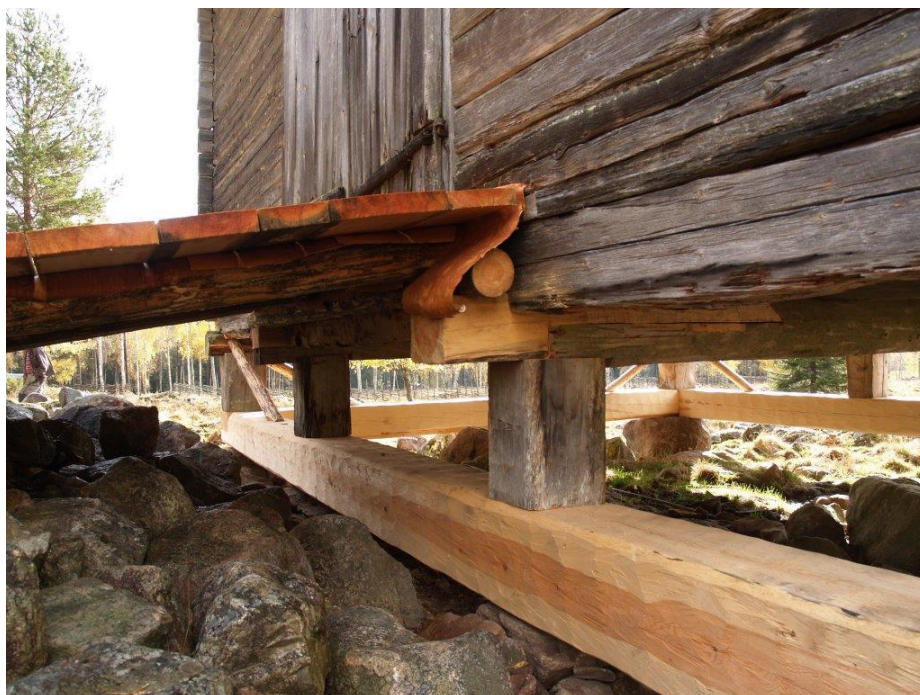
2020-10-08 : *Slutbesiktning* Ny uppkörsbro. Kärnan har vänts uppåt.

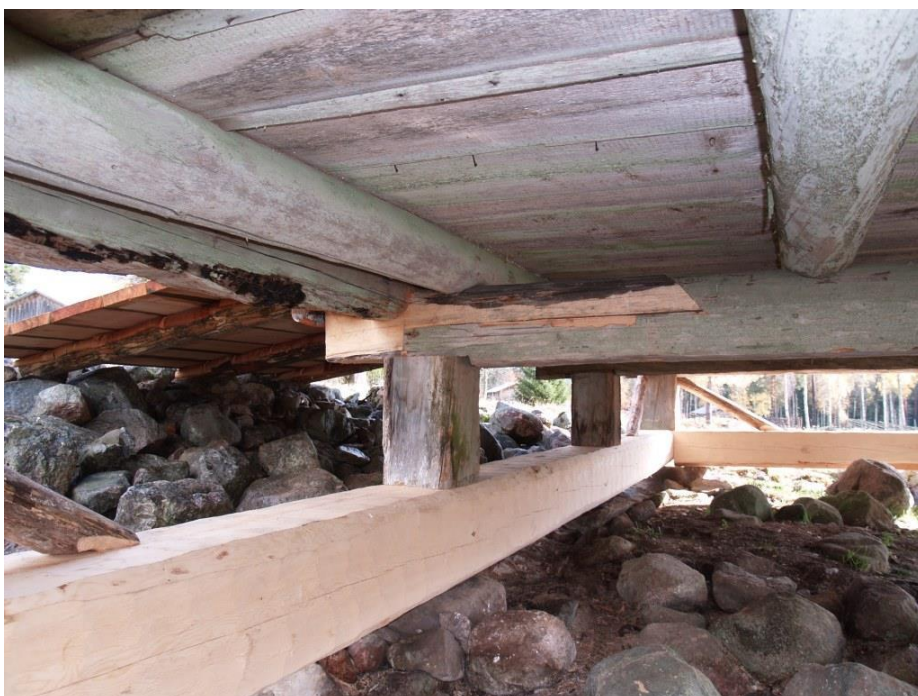
- Trycket på skarven av bärlinan är stor och kan få den att gå isär. Ett järnband kan behöva läggas för att hålla ihop om skarven går isär.
- Färskt virke har använts i upplaget för uppkörsbron och det har påväxt eftersom platsen är fuktig. Påväxten bör försvinna när virket torkar.

2020-10-08 : *Slutbesiktning* Skarv i bärlina. Skarven har fästs med genomgående trädymlingar som har kilats.

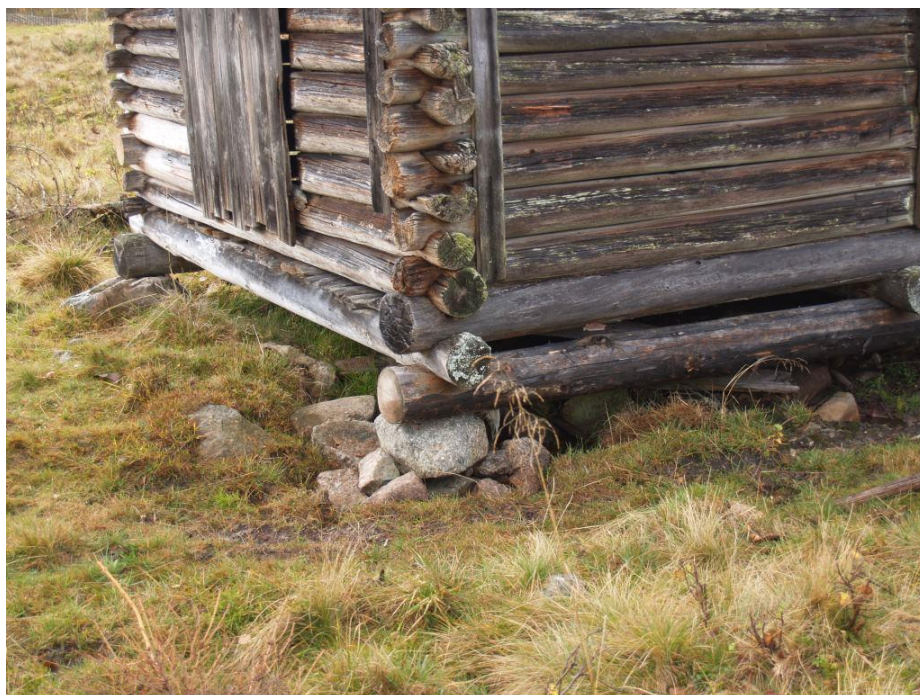
2020-10-08: *Slutbesiktning* En bredare bas av sten har byggts så att det går att ställa större hörnstenar på denna.
