2020-10-27 Slutrapport för antikvarisk medverkan vid omläggning av spåntak m.m. på

SÄVSTORPET I ACKTJÄRA

Acktjära 5:25

Beställare: Hanebo hembygdsförening

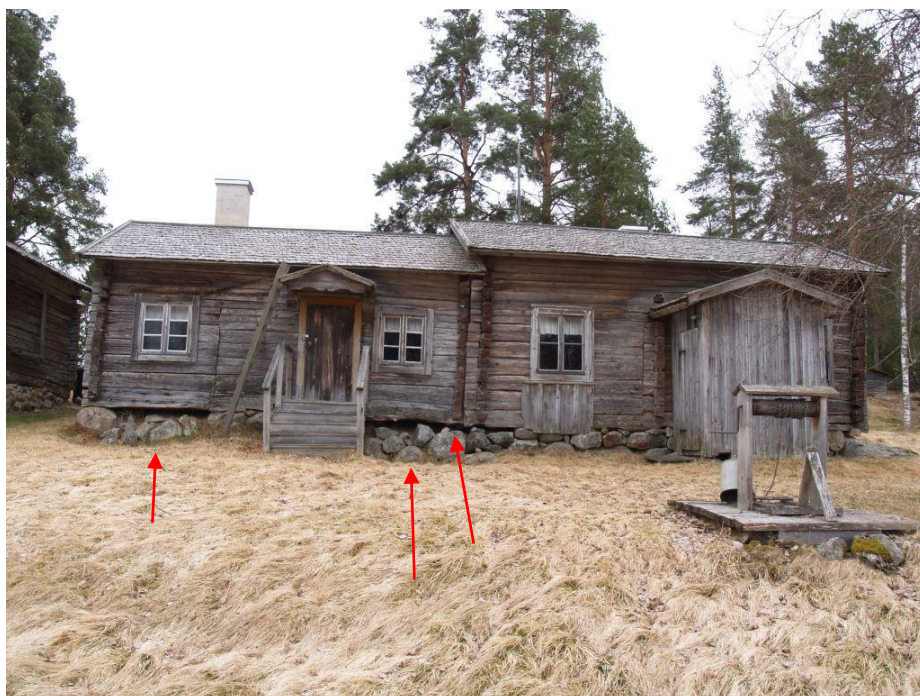
2020-04-08: Norra stugan till vänster och södra stugan till höger.

På sidorna om trappan fanns hål i marken som skulle fyllas igen och de urfallna stenarna i grundmuren skulle staplas upp igen. Knutkedjan hängde i luften och behövde lyftas upp för att en ny bärande grundsten skulle kunna lyftas in.

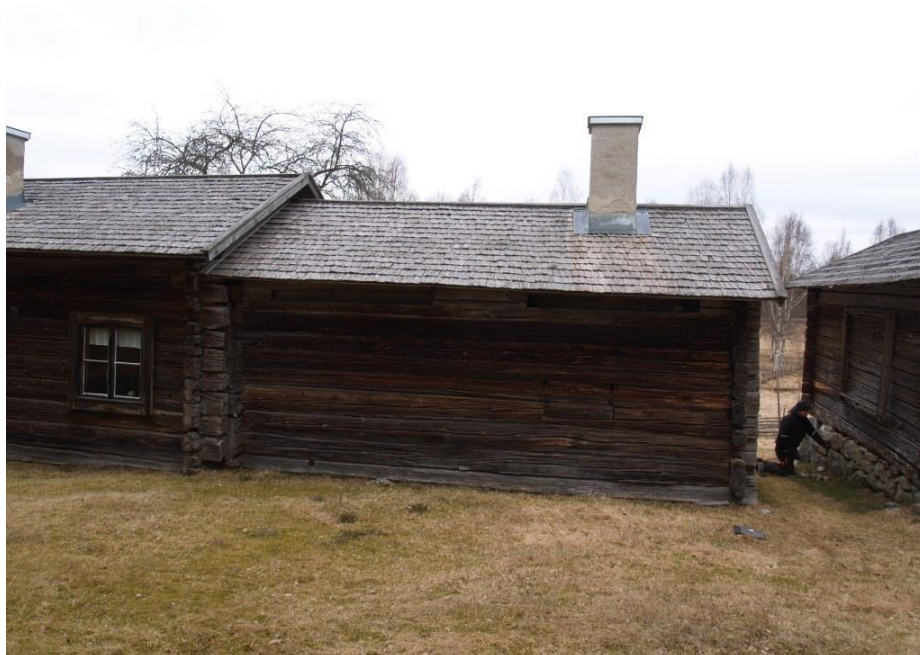
2020-04-08: Spåntaket skulle läggas om.

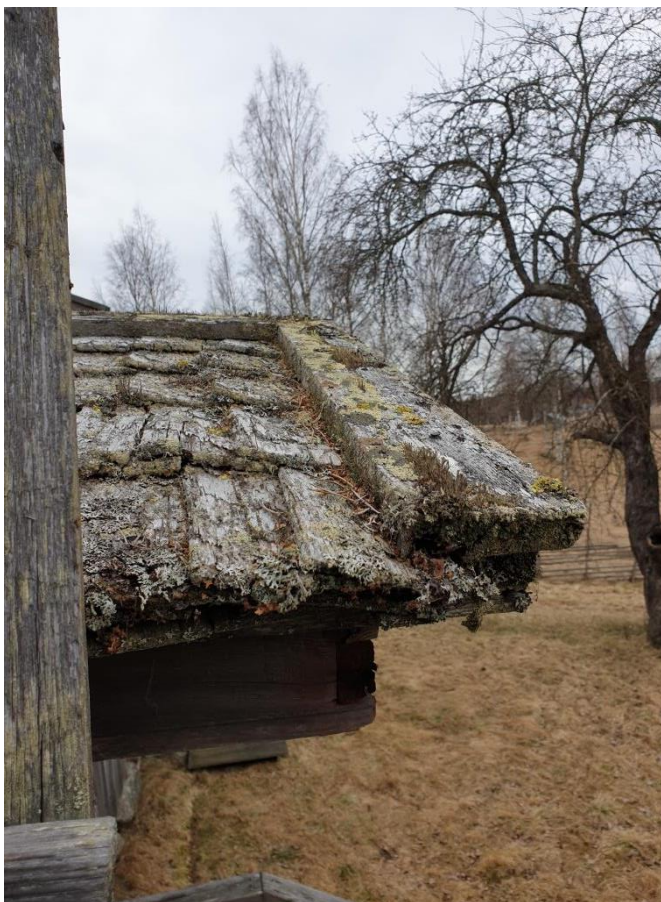
2020-04-08: Skärmtakets spåntak och vattbräda före åtgärd.

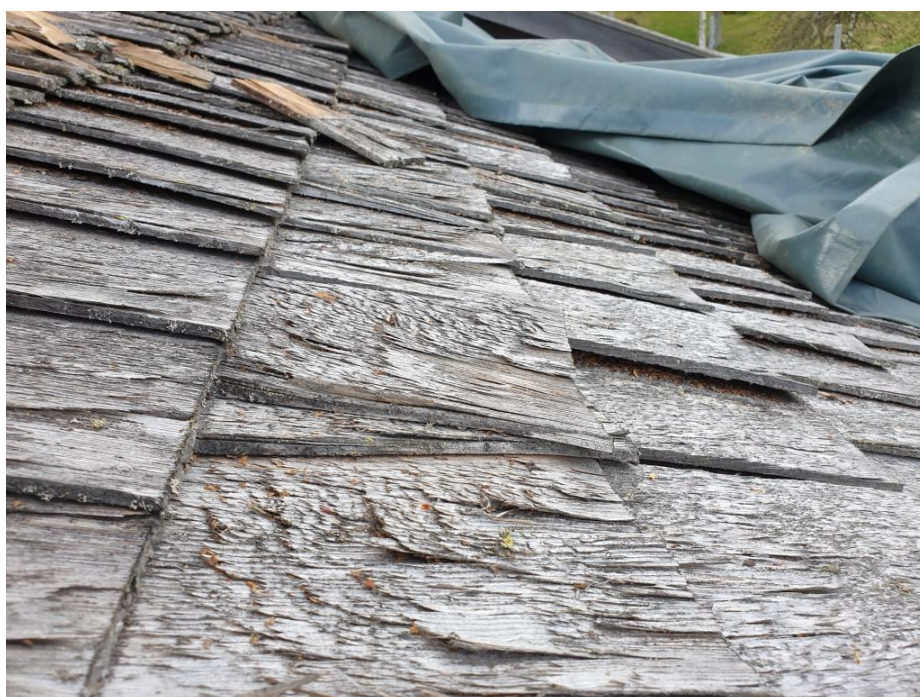
2020-05-28: Hyvlat spån på framsidans takfall. Spånet är lagt från vänster till höger.

Vissa spån är felvända så att "fjällen" ligger åt fel håll, vilket gör att vatten fastnar i stället för att rinna av.

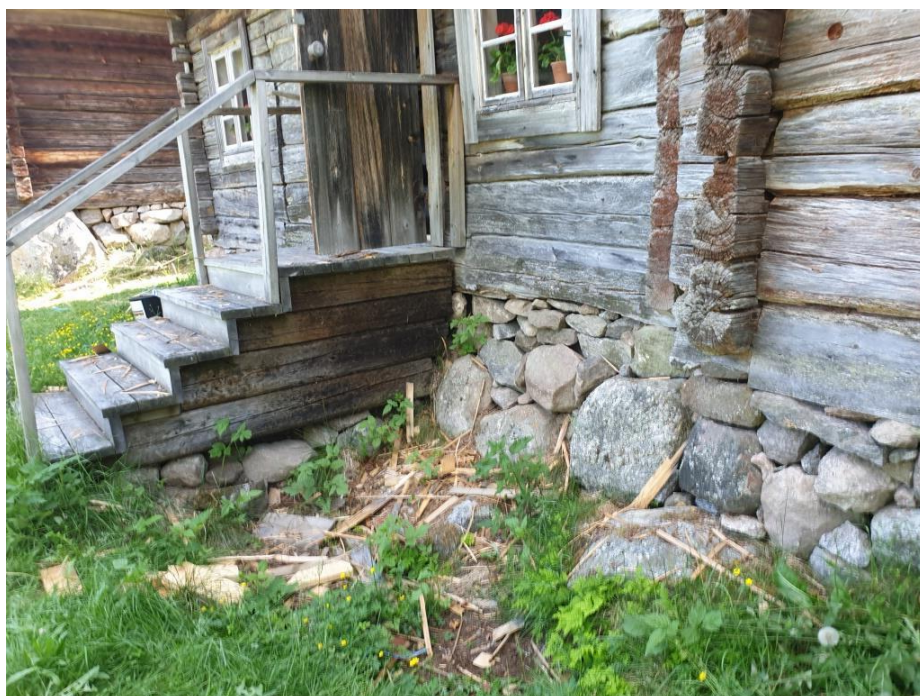
2020-06-22: Stengrunden har justerats och knutkedjan vilar nu på hörnstöd av sten.

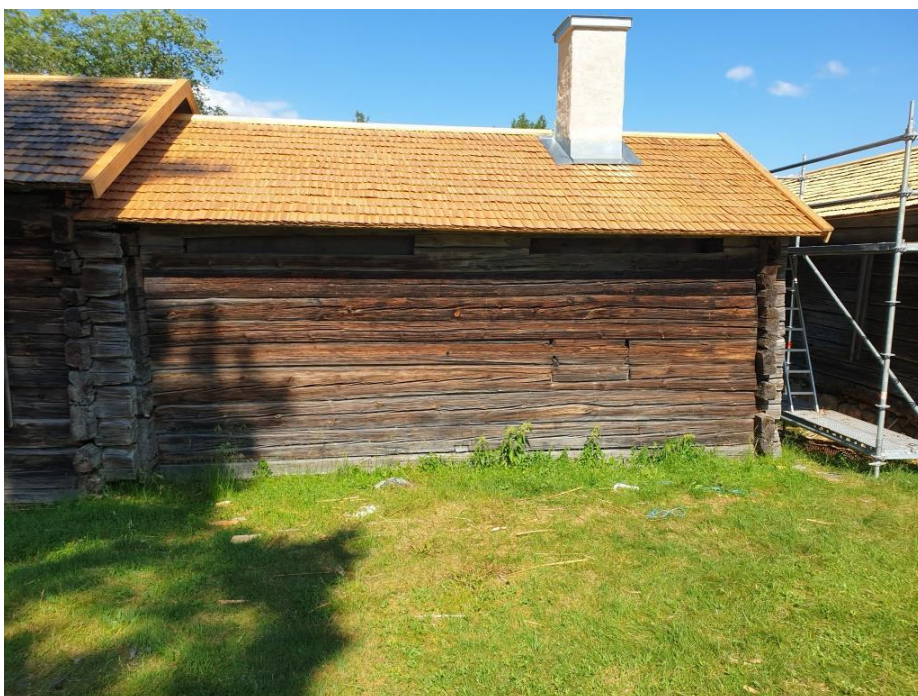
2020-06-22: Spåntaket är omlagt på norra stugan.

Det nya spånet är ett 54 cm långt handspäntat furuspån. Det lades från vänster till höger, med kärnsidan som överlappar ytveden och knivsidan ner.

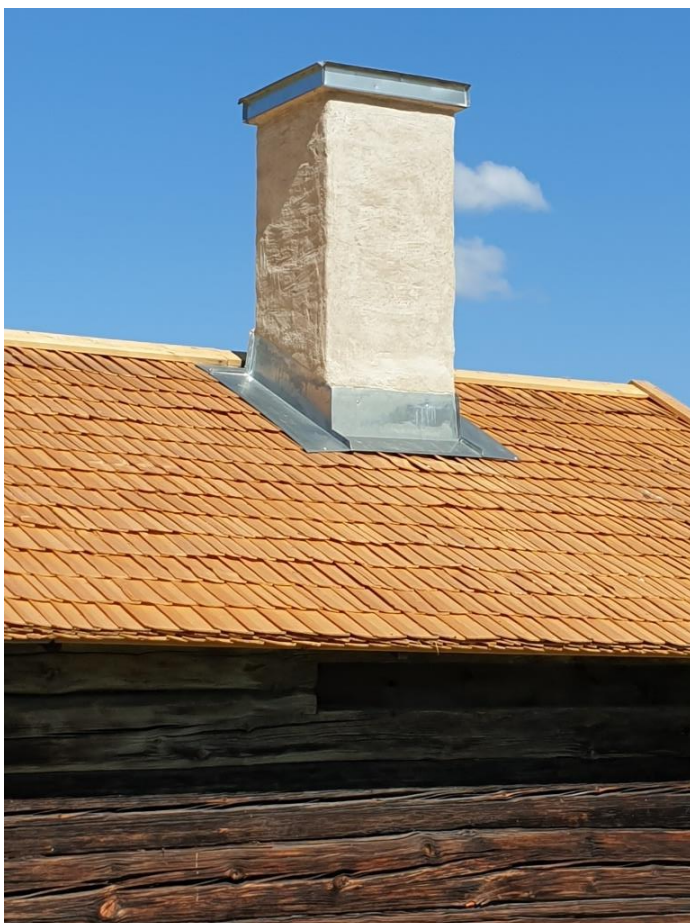
2020-06-22: Skorstenens nederdel är lagad med ett kalkcementbruk från Weber: Weberbase 224 puts- och murbruk C.

Plåtbeslagen var i bra skick och kunde återanvändas.

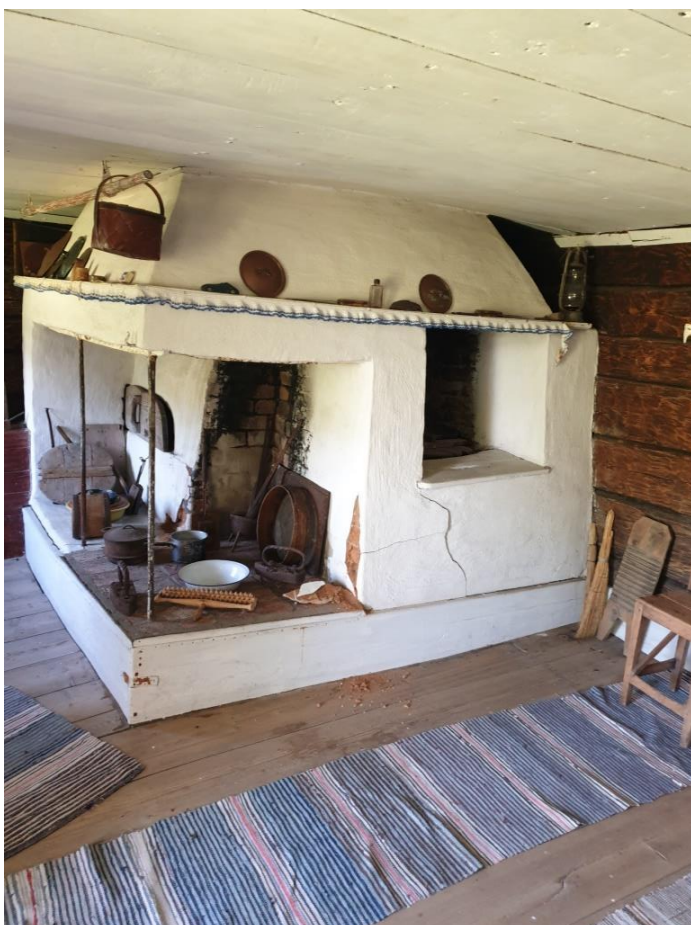
2020-06-22: Sättningarna hade fått bakugnens puts att spricka. Skadan har blivit värre med åren. Det är ett hårt bruk och de mjukare tegelstenarna bakom har pulvriserats.

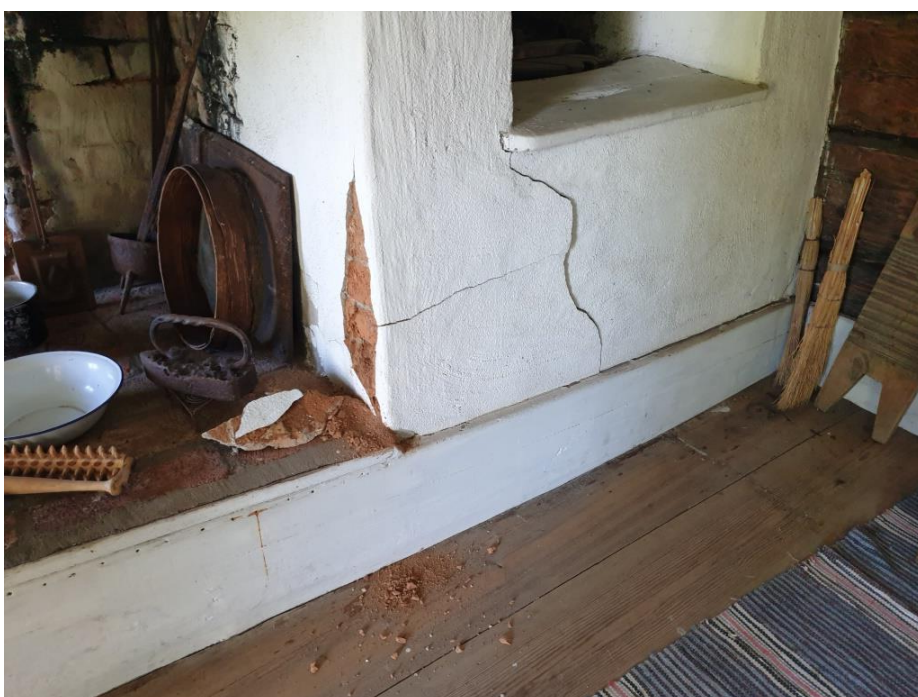
2020-06-22: Det finns utrymme inom offerten att laga putsen. Ett mjukare kalkbruk väljs, som förhoppningsvis ska tåla mer rörelse och andas bättre så att stenarna inte förstörs.

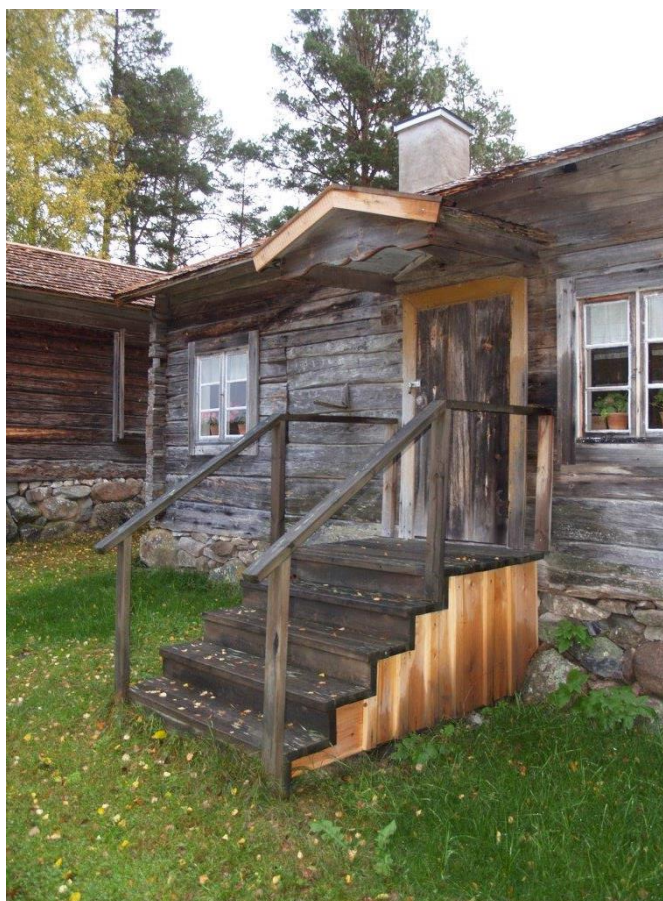
2020-10-07: *Slutbesiktning* Groparna på sidan om trappan är igenfyllda och gräs växer över den nya ytan.

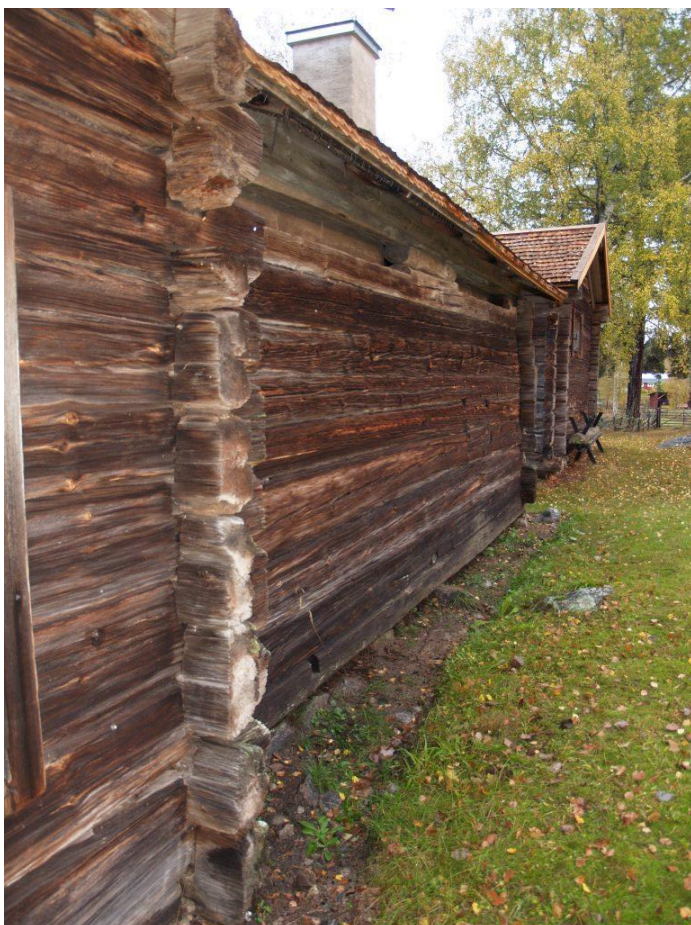
2020-10-07: *Slutbesiktning* Syllen har frilagts genom att jorden närmast har grävts undan.

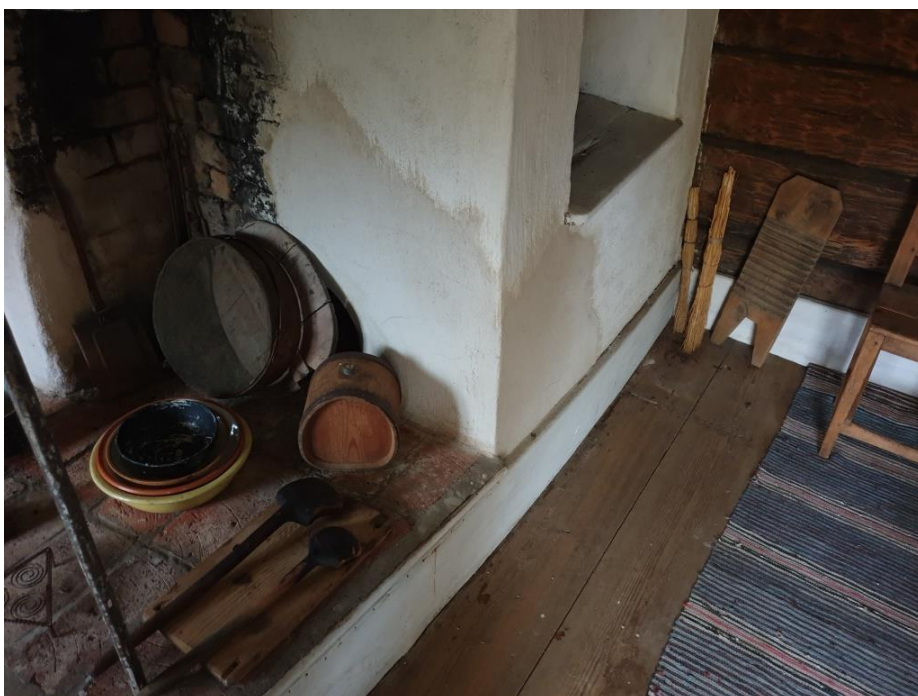
2020-10-07: *Slutbesiktning* Bakugnen var omputsad sedan tidigare så samma bruk användes till lagningen som använts utvändigt på skorstenarna, d.v.s. ett kalkcementbruk från Weber: Weberbase 224 puts- och murbruk C.

Lagningen kan avfärgas med färg anpassad för underlaget.

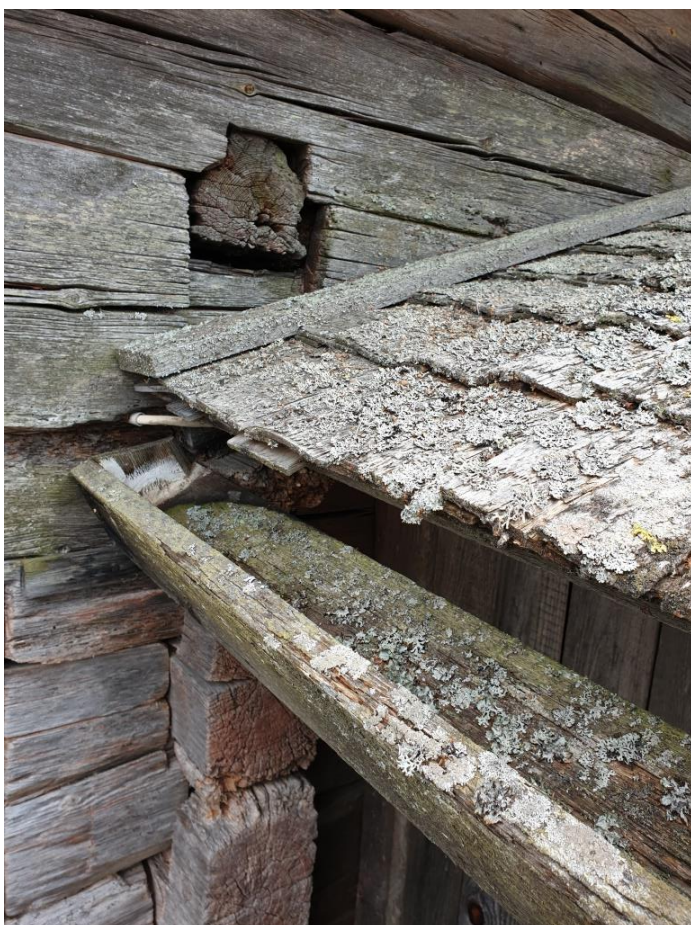
2020-04-08: Farstukurens spåntak skulle läggas om.

I stället för den liggande regeln mot väggen tillförs en snedställd, lite bredare bräda. Det var skador på väggen från fukt som stänkt från taket.

Trärännan skulle bytas ut medan rännkrokarna kunde återanvändas.

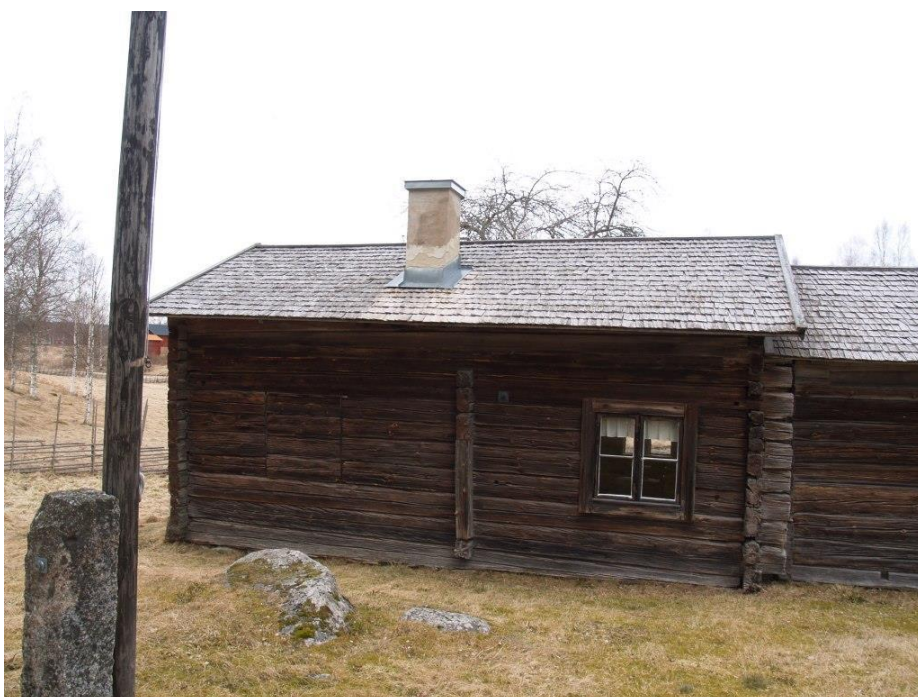
2020-04-08:
Spåntaket från 2011 skulle läggas om.

Det mjukare bruket nedtill på skorstenen släpper. Troligen är den övre delen murad med KC-bruk. Det vore bra att åtgärda skorstenen nu.

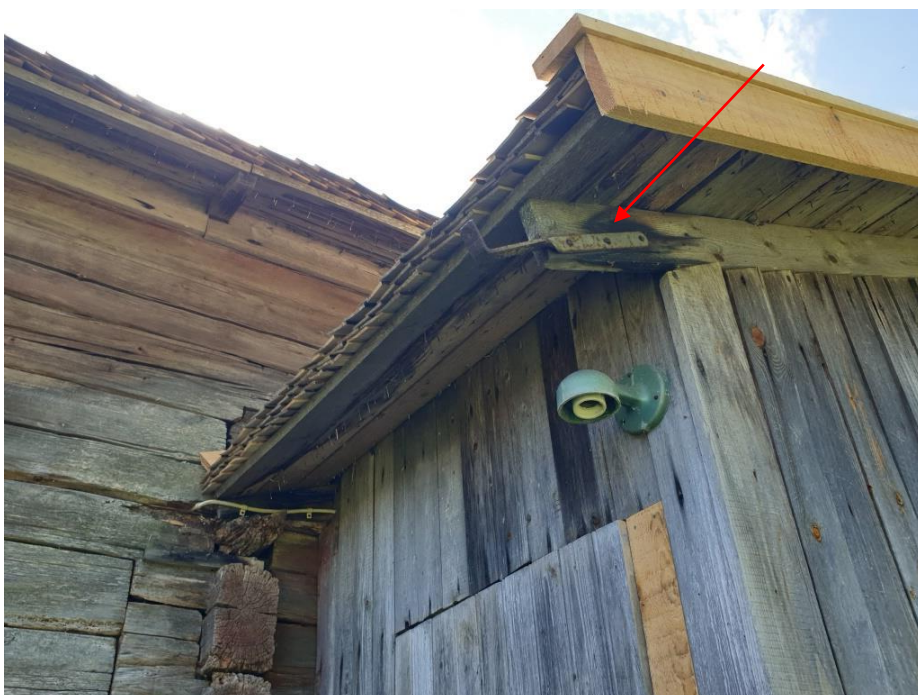
2020-06-22: Vi beslöt att tillverka en likadan järnkrok, som håller trärännen, och fästa i tassen mot väggen. Tidigare har trärännen vilat mot timmerväggen, vilket har gett rötskador.

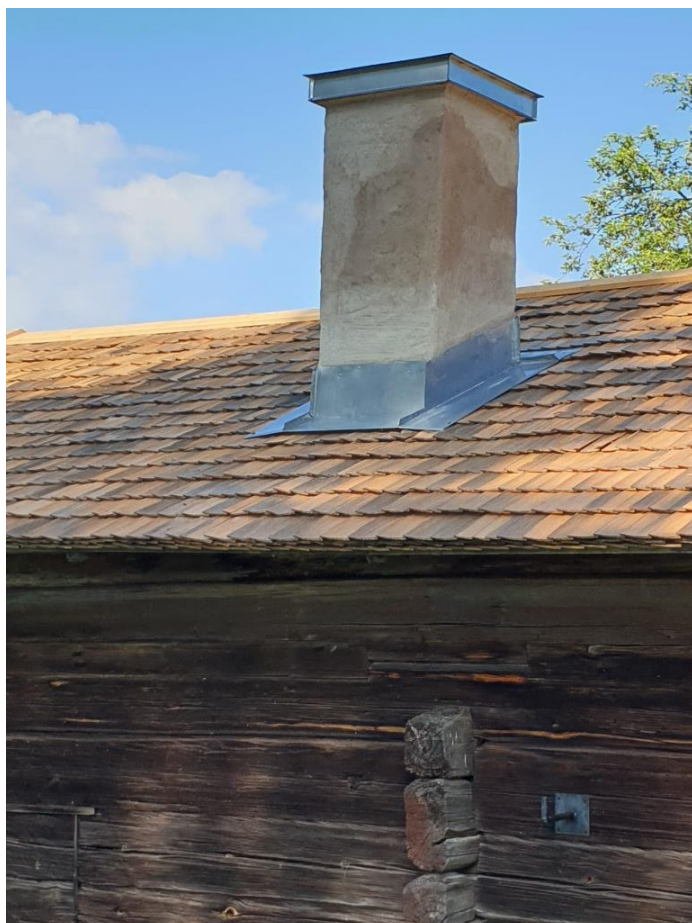
2020-06-22: Skorstenens nederdel är lagad med ett kalkcementbruk från Weber: Weberbase 224 puts- och murbruk C.

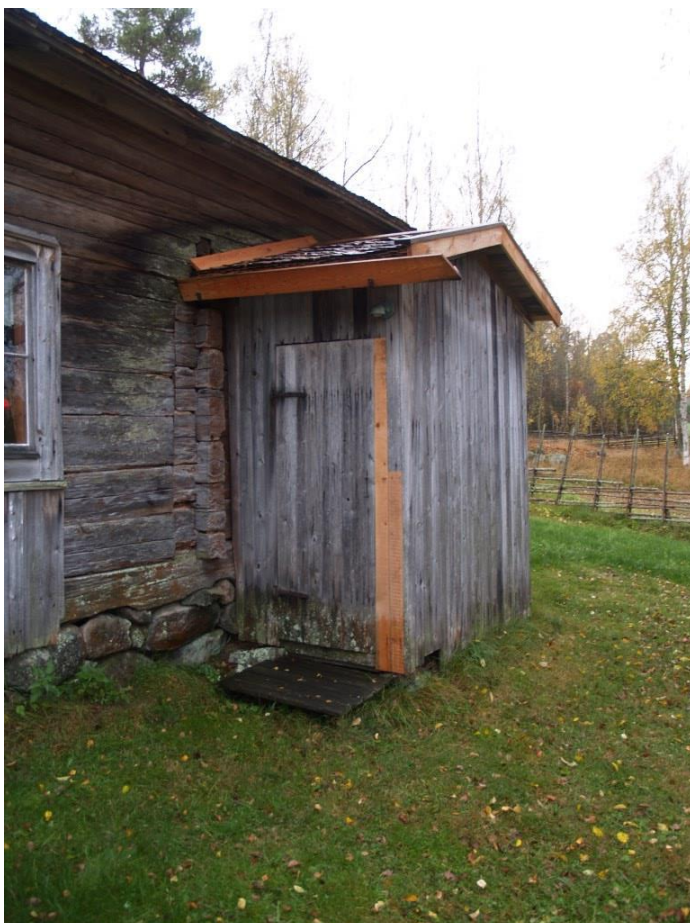
2020-10-07: *Slutbesiktning* Farstun med lagad panel och ny hängränna. En ny rännkrok tillverkades och sitter närmast väggen. En gavel i rännan gör att vattnet inte ska gå bakvägen in mot timret. Den sitter med distans så att det inte ska låsas fukt mot timret.

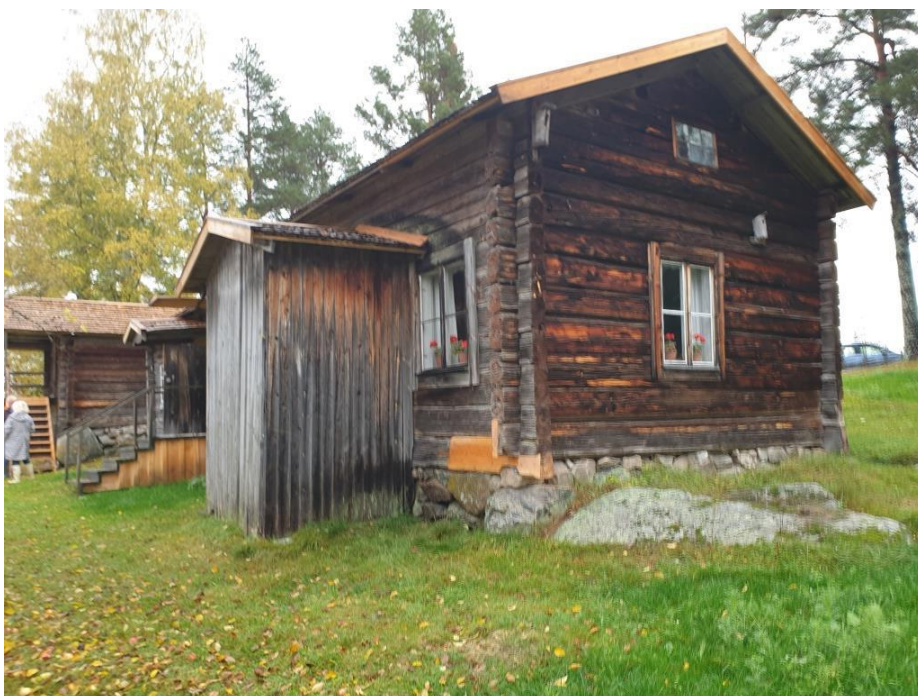
2020-10-07: *Slutbesiktning* Vädret gör att fotot väl visar var fukt går in mot stomme och panel. Marknivån kring farstukuren ska sänkas genom grävning.

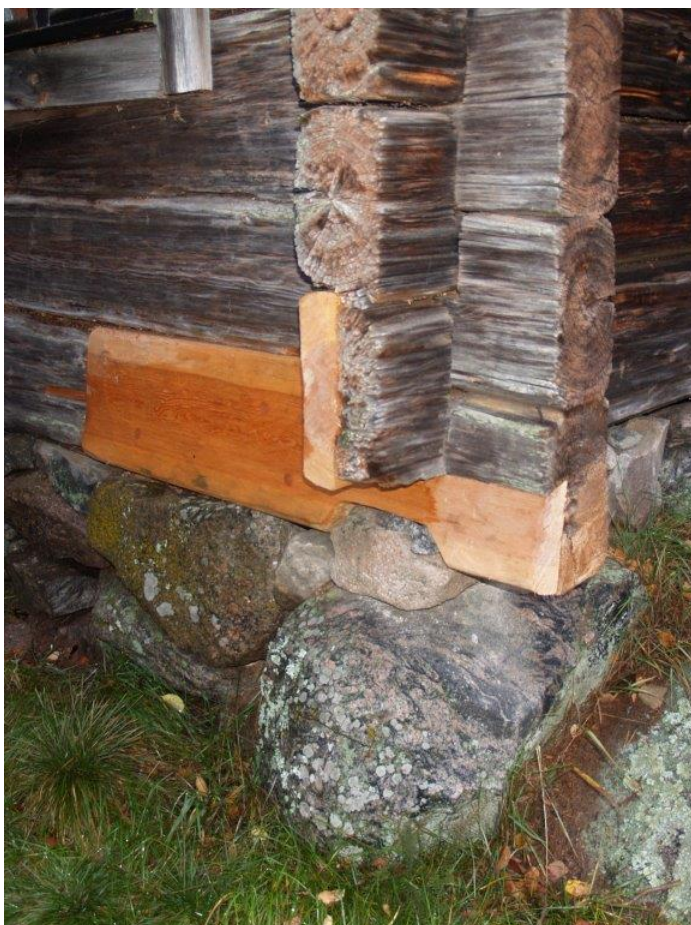
2020-10-07: *Slutbesiktning* Lagning av syll.

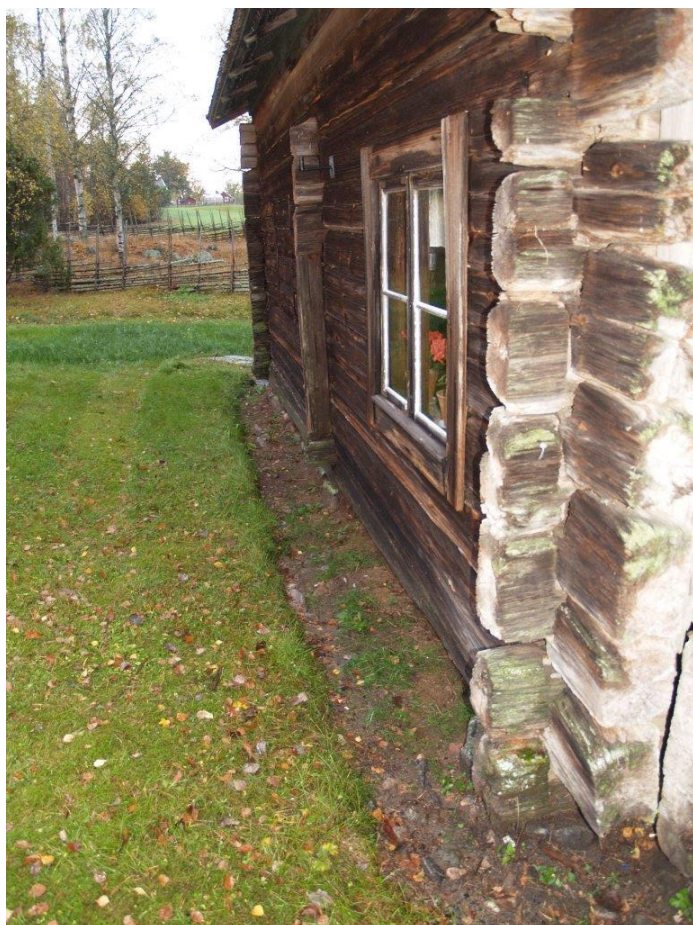
2020-10-07: *Slutbesiktning* Syllen har grävts fri och kan nu torka bättre.

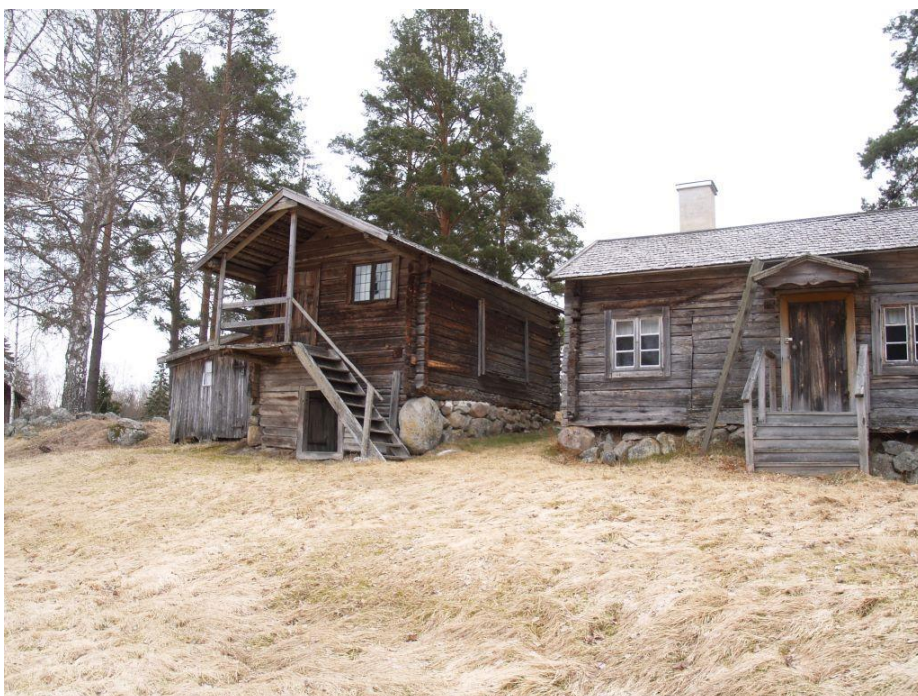
2020-04-08: Nasstugan till vänster och bostadshusets norra del till höger i bild.

Under byggnaden finns en stensatt jordkällare. Den främre stenväggen har delvis släppt från valvet. Källaren kommer att plomberas så att ingen går in och skadas av rasande stenar.

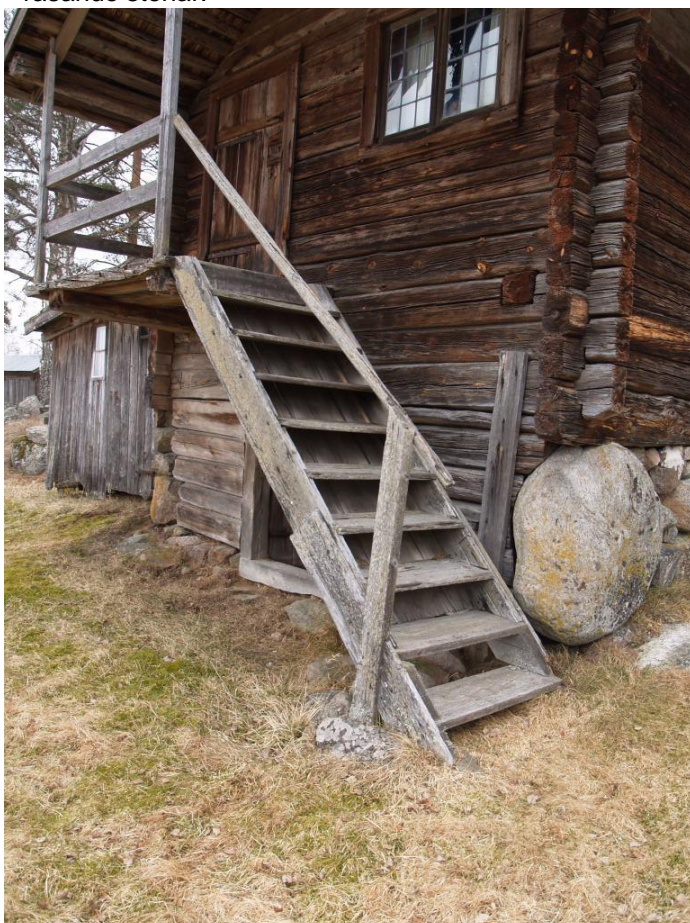
2020-04-08: Trappan var skadad med sprickor i plansteg och rötskador. Virket stod mot marken nedtill och hade lagats tidigare.

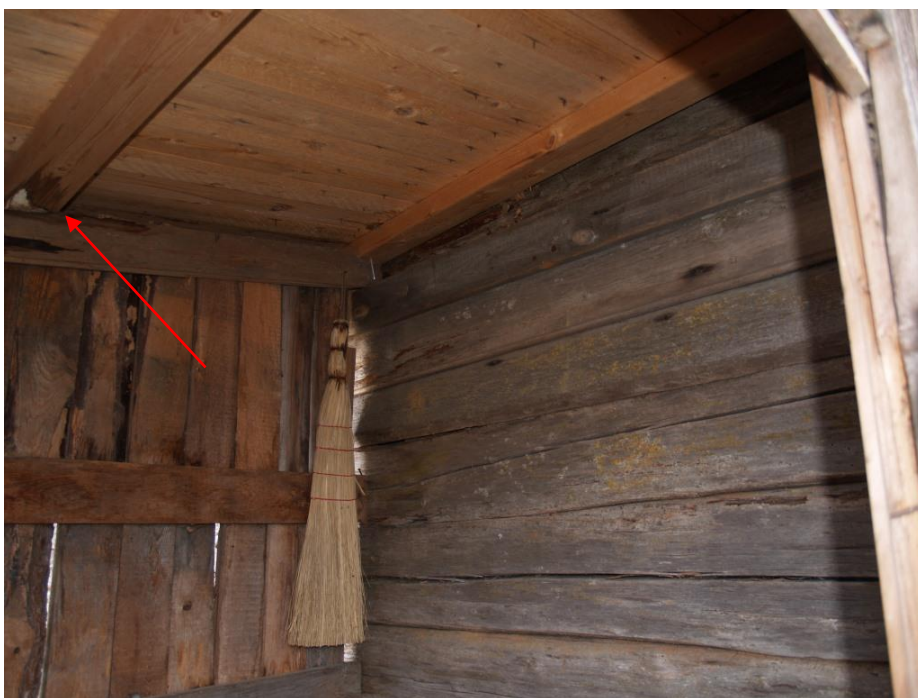
2020-04-08: I dasset ligger spånet på ett undertak med spåntat virke. Det var för tätt och skyndade på förstörelsen av spåntaket. Det var fuktsvamp i takreglarna som visade att taket läckte.

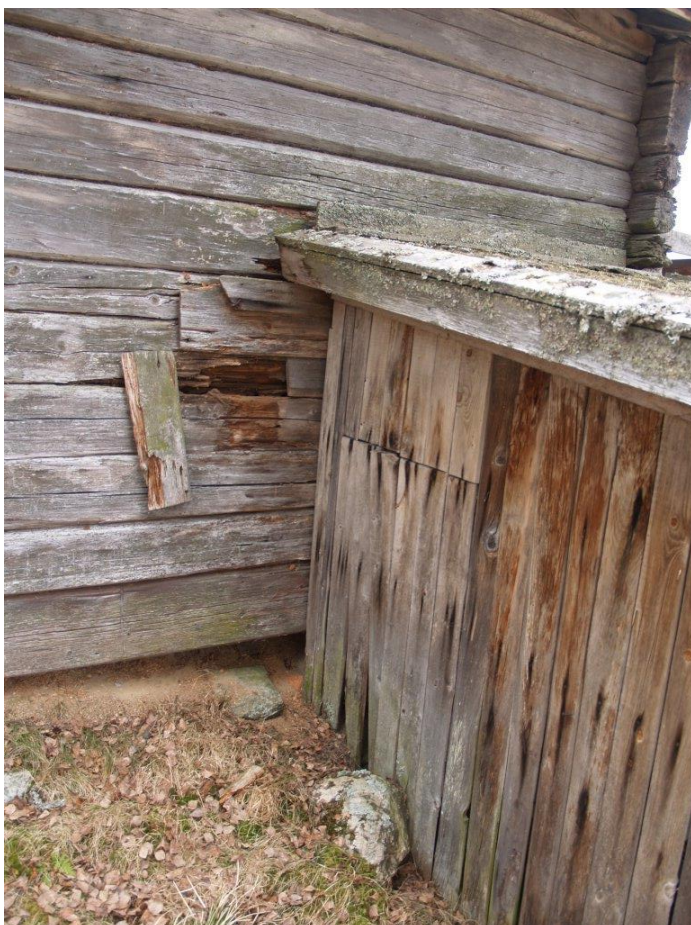
2020-04-08: Det var gamla skador i timmerväggen bakom dasset. De förvärrades av att snö låg kvar på dassets tak vintertid.

Förslaget blev att riva dasset.

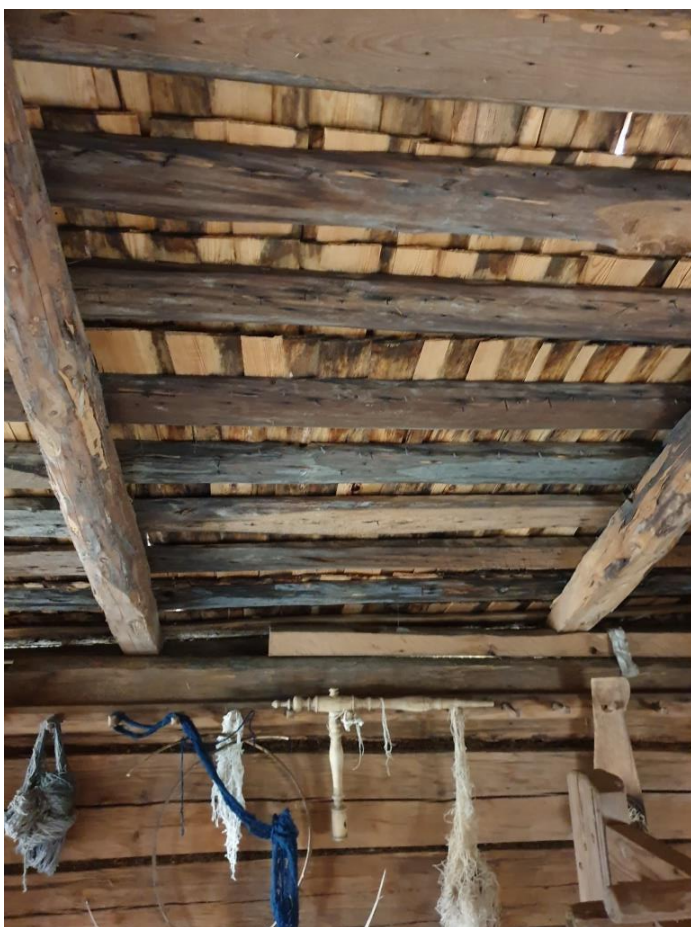
2020-04-08: Det var fuktgenomslag i det hylade spåntaket från 2006, synligt inne i nasstuga.

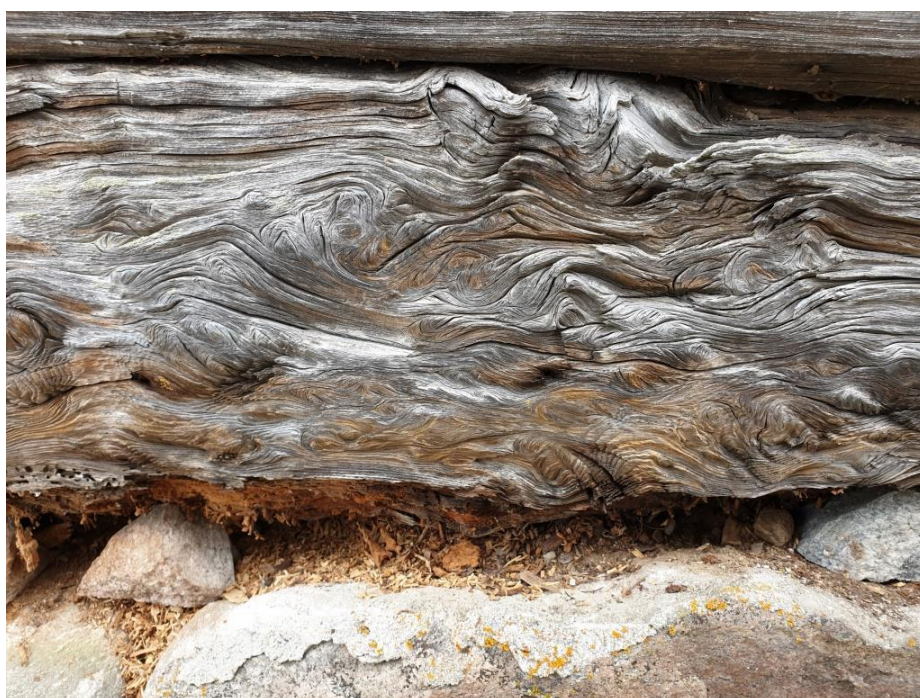
2020-04-08: Ytlig röta syns när Martin tagit bort KC-bruket som låg som en tätning mellan sten och syll och orsakade röta i syllens undersida.

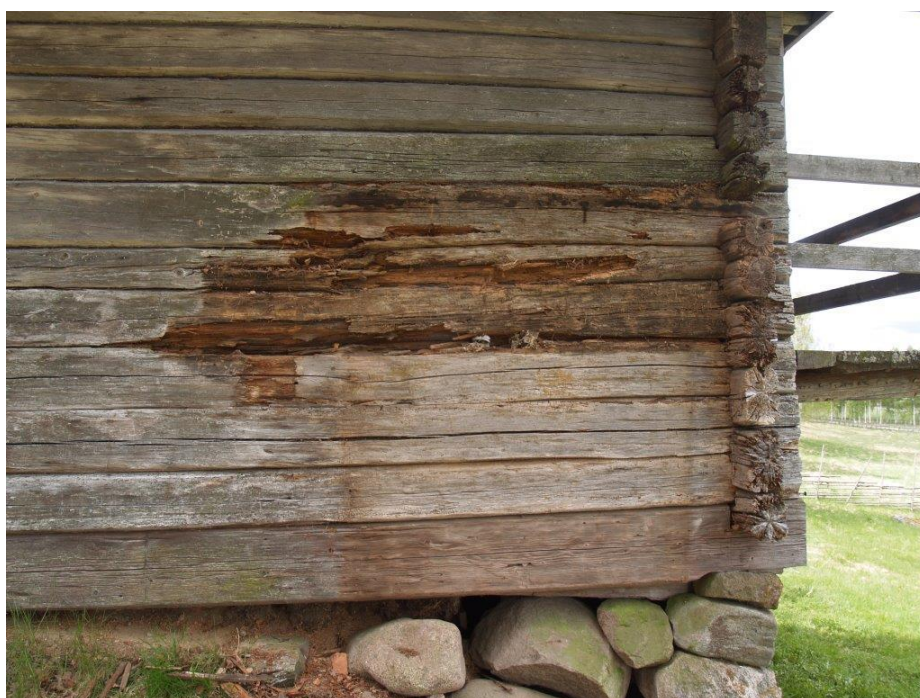
2020-05-28: Rötskadorna är genomgående och timret kan skarvas men inte halvsulas. Det betyder att det nya timret skulle bli synligt på insidan. Vårt förslag blev att spika en panel på halva väggen, från knutkedjan och förbi skadan. Då påverkas inte upplevelsen inifrån och spåren med dymlingar från den äldre tillbyggnaden blir synliga.

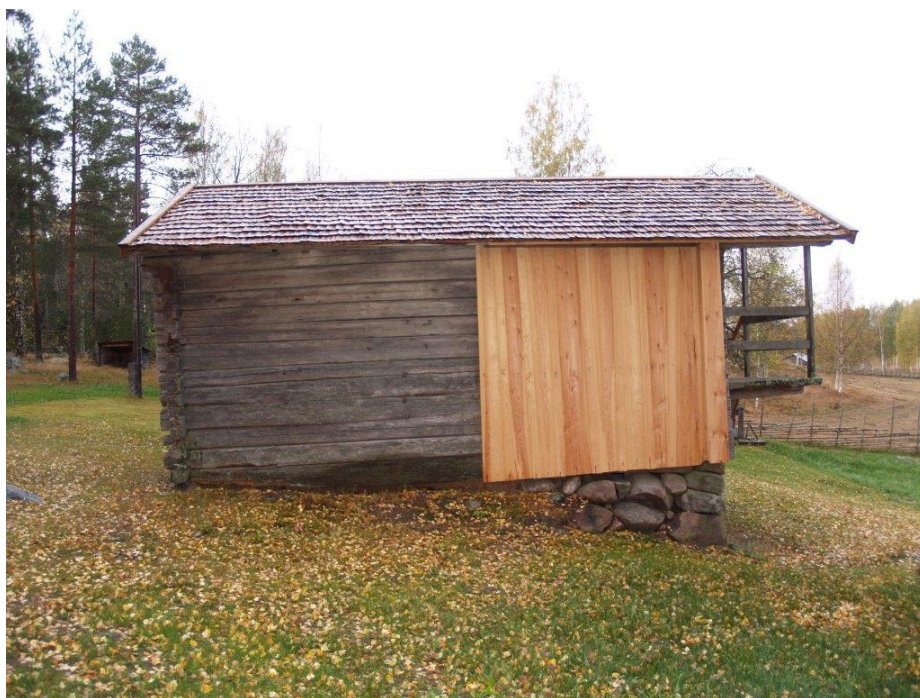
2020-10-07: *Slutbesiktning* Spåntaket är omlagt och nya vindskivor, vatt- ochnockbrädor har tillförts. Skadorna i timmerstommen är dolda med en panel.

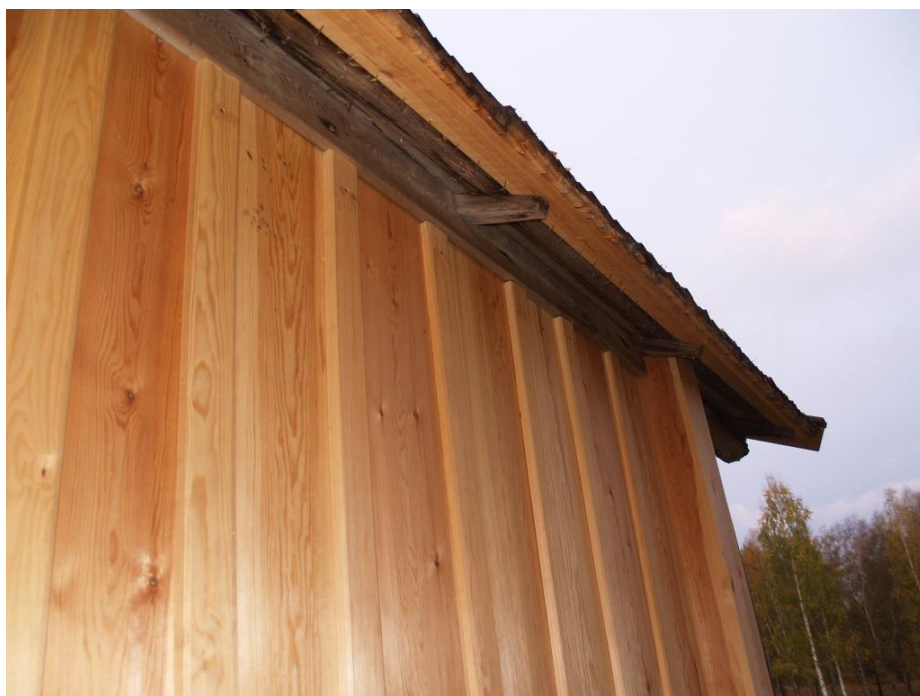
2020-10-07: *Slutbesiktning* Ytterbrädor i takfoten har bytts ut där det har varit rötskador.

Panelen har utformats lika som den kvadratmeter panel som finns under ett fönster på södra bostugans framsida. Locklisten har fasade hörn. Panelen är handhyvlad och spikad med klippspik.

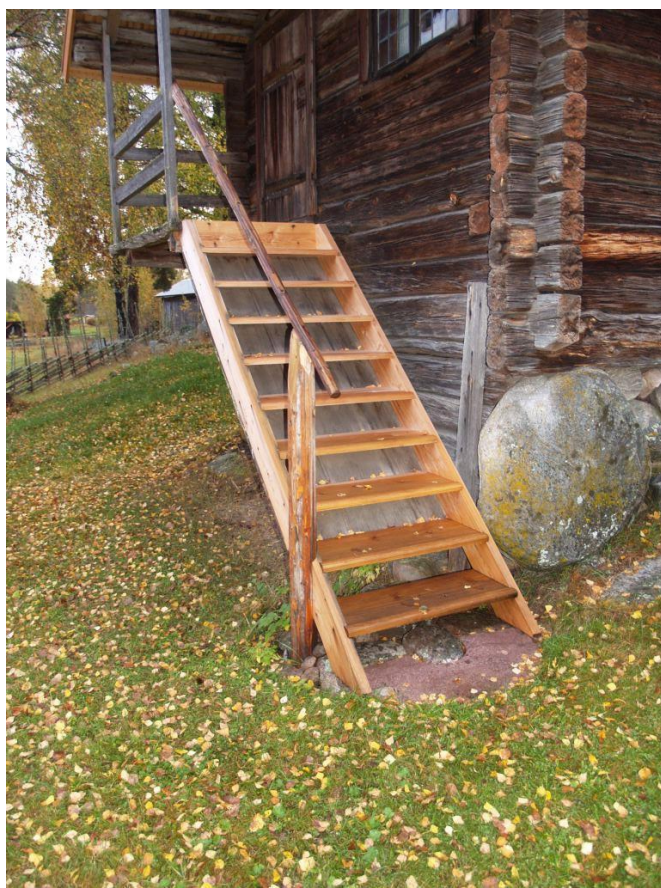
2020-10-07: *Slutbesiktning* De skadade delarna av trappan har bytts ut till frisk kärnfura. Trappnosarna har fått en rundad form. Kvarnstenen nedanför trappan har hämtats från sågen som låg på en tomt intill torpet. Nu vilar trappans nedersta del på sten och kan då inte suga i sig fukt som tidigare.

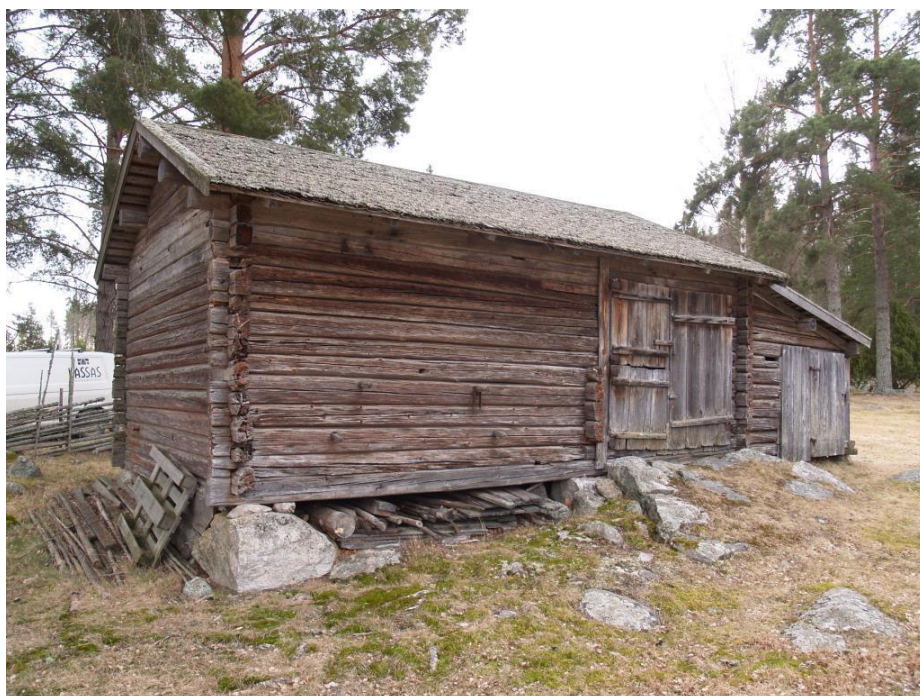
2020-04-08: Spåntaket på logen hade skadats av löv och barr från intilliggande träd och skulle behövt läggas om inom 5-10 år. Äldre foton visar att träden inte fanns där tidigare utan tillåtits växa upp under 1900-talets senare del.

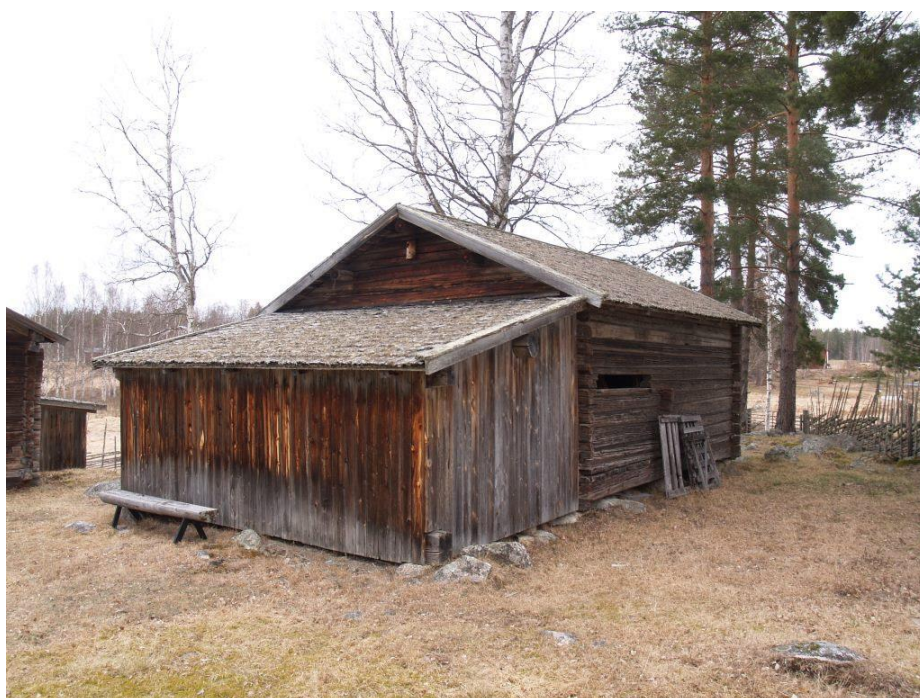
2020-04-08: Halmsvalen har en flack lutning och fukt har trängt igenom spånen så att fuktrosor blivit synliga på undersidan.

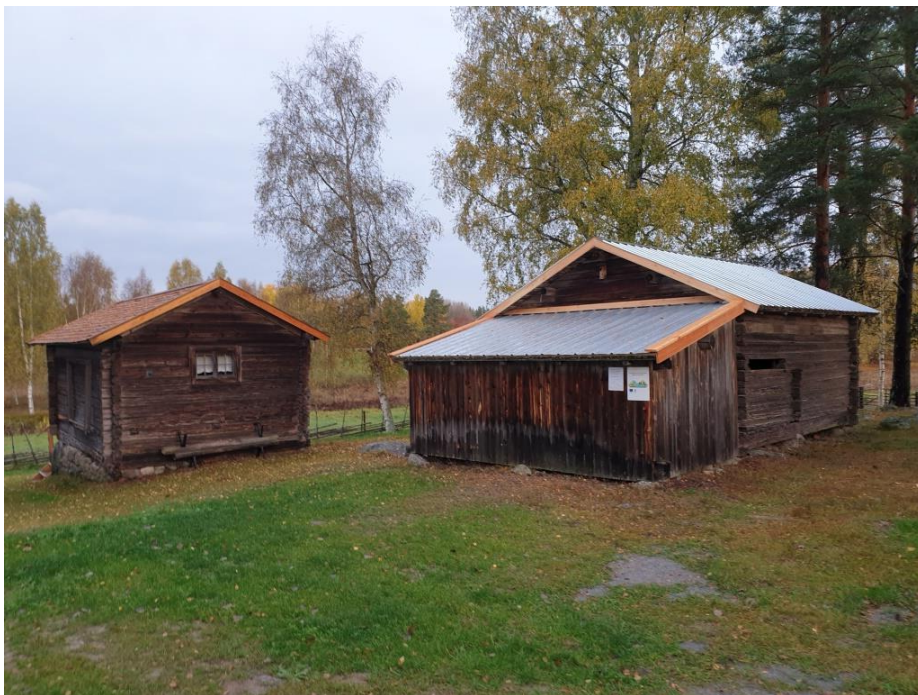
2020-10-07: *Slutbesiktning* Ovanpå spåntaket har en pannplåt skruvats. Nya vindskivor av fura av god kvalitet har spikats med blank trådspik.

Halmshalens tak var skevt och kunde inte dras ut över vindskivorna som på logen. I stället täcker vattbräddor mellan vindskivor och tak.

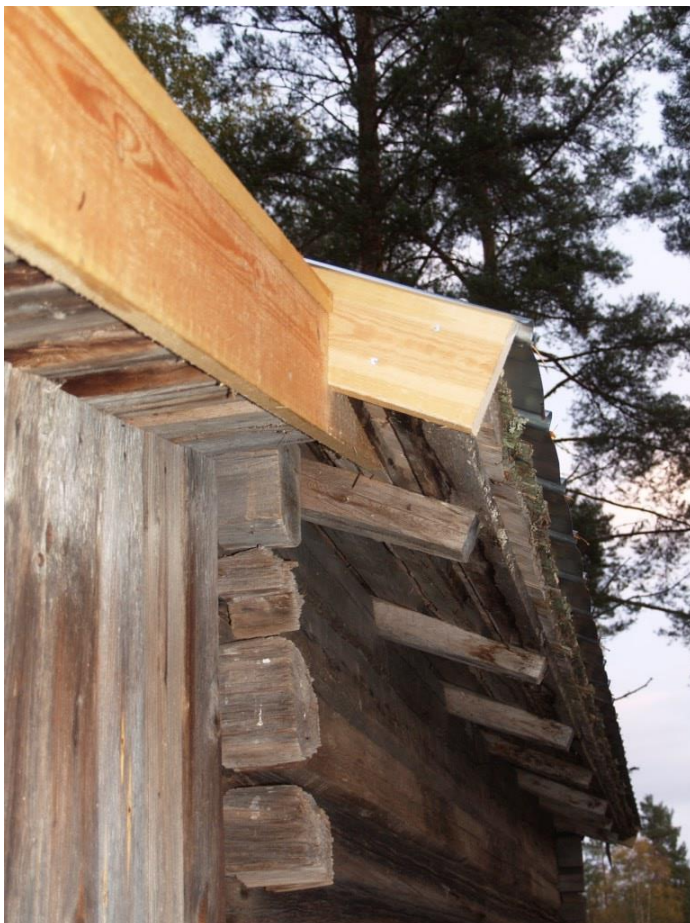
2020-10-07: *Slutbesiktning* Plåten är utdragen så att vattnet kan rinna av utan att sugas upp av spånet.
