*2021-03-08 Slutrapport för antikvarisk medverkan vid fönsterrestaurering på*

## SKOGS KYRKA

Söderhamn Skogs Prästbord 1:37

Beställare: Söderala pastorat

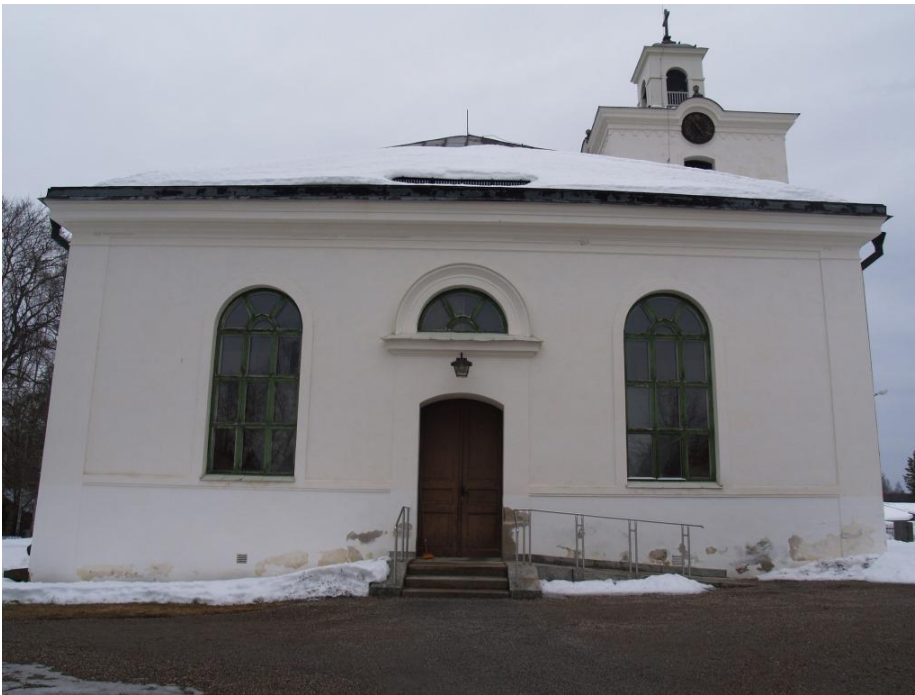
2019-02-15: Fönsterbågarna i Skogs kyrka var i behov av underhåll med trälagningar, kittning och målning.

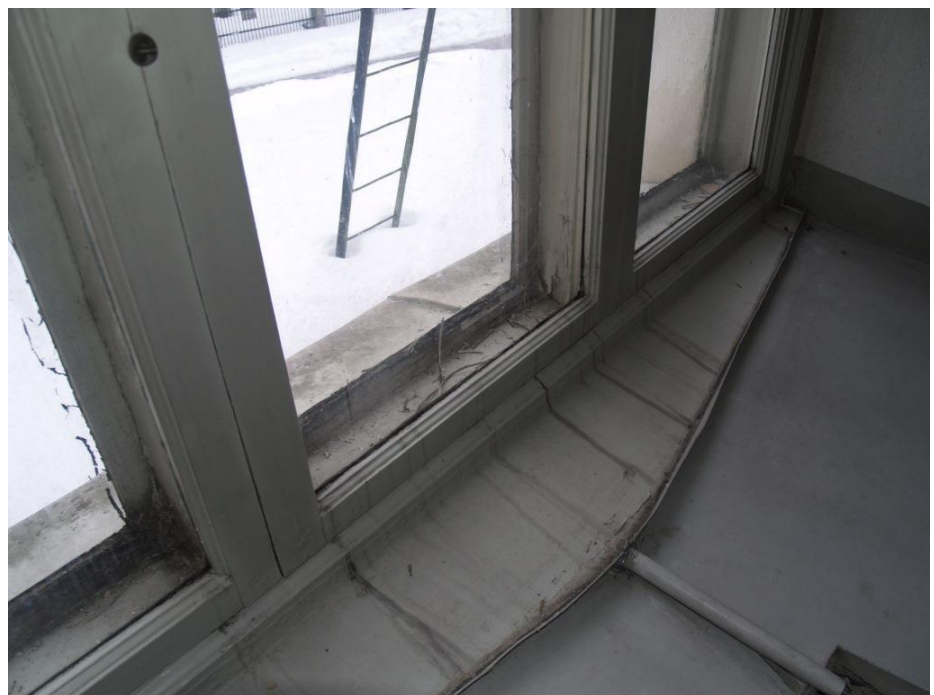
2019-12-15: Invändigt hade plåtar monterats för uppsamling av kondensvatten. Fönstren såg ut att vara så rötskadade att vi innan arbetet påbörjats trodde att de inte skulle gå att rädda, utan att samtliga bågbottnestycken skulle behöva bytas.

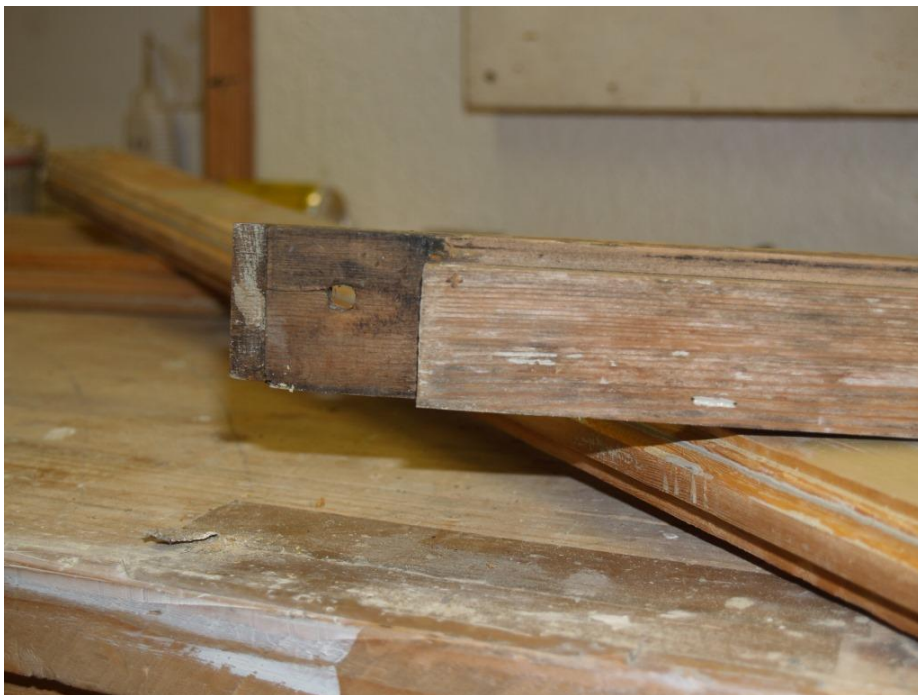
2019-02-21: Inner- och ytterbågar togs ut nedtill ur en öppning på norra sidan. Delarna togs isär och skrapades. Skador som kunde ses i ytterbågarna var svart påväxt och sprickor i virket i tapparna.

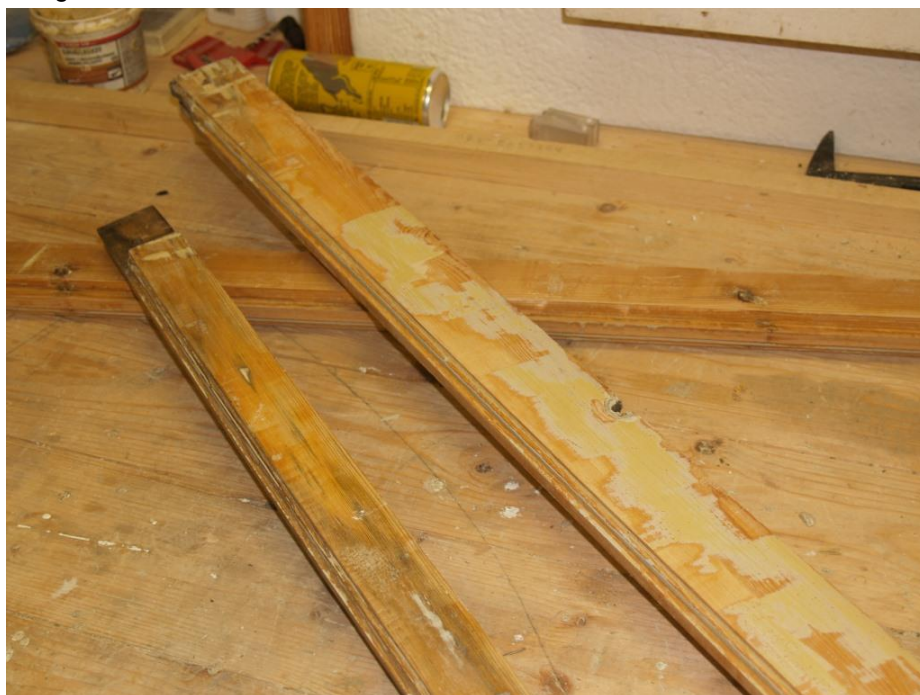
2019-02-21: Bågarna skrapades till fast underlag vilket innebär att äldre färgskikt delvis satt kvar på innerbågarna. Det är viktigt att kvarsittande färg ruggas upp genom slipning för fäste och att färgkanterna slipas ned för att ytan ska bli jämn.

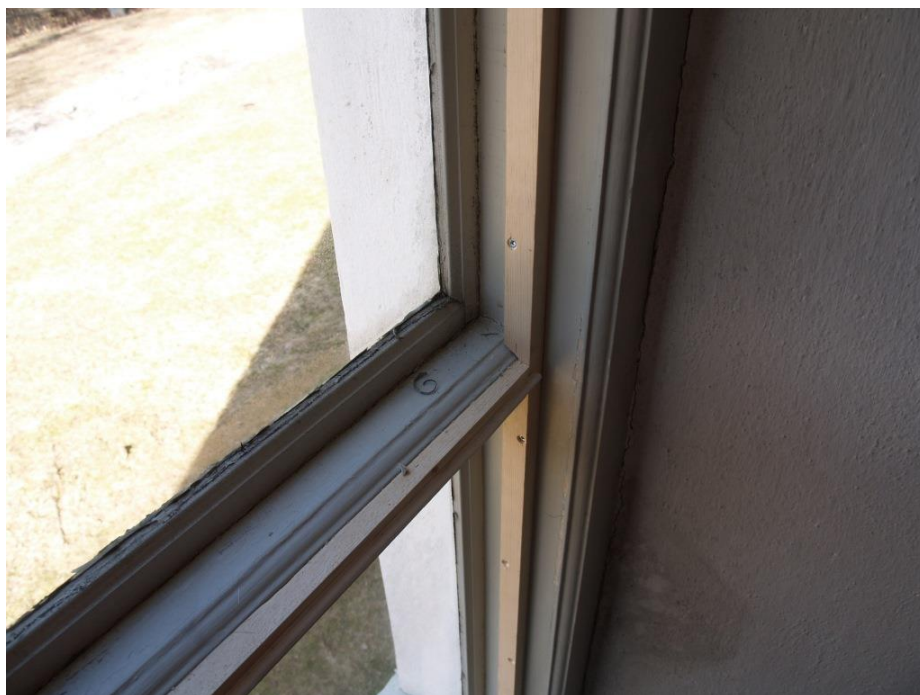
2019-04-02: Det blev ett tidsödande passningsarbete eftersom karmarna inte är måttexakta. Varje list måste anpassas efter sin placering. Vi släppte idén med listerna eftersom resultatet inte blev bra i förhållande till arbetsinsatsen och därmed kostnaden.

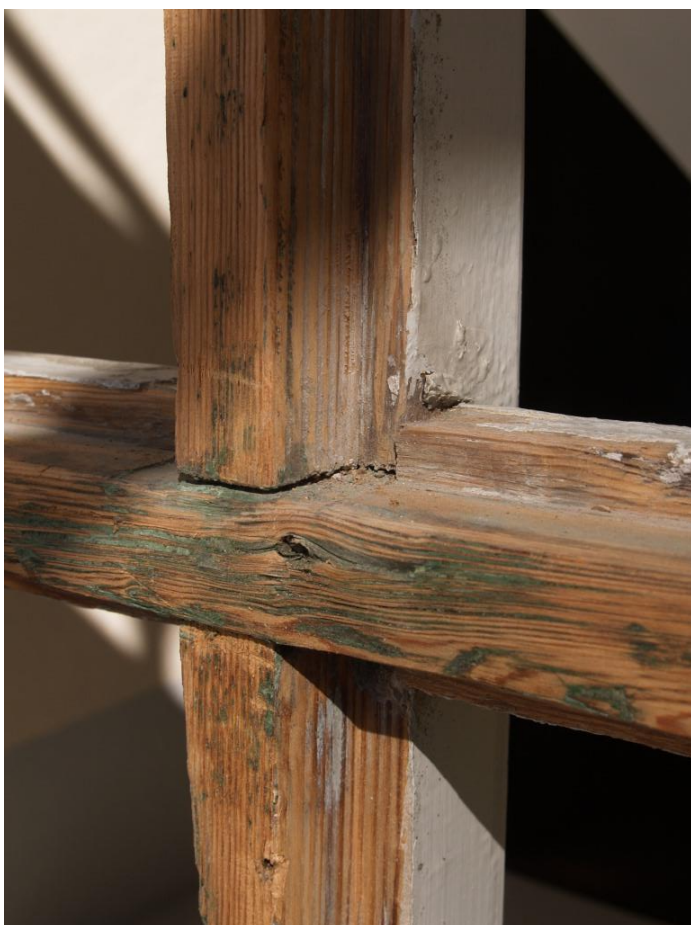
2019-04-15: Virket var i förvånansvärt bra skick. Små skavanker lagades inte, utan lösa mindre bitar limmades på plats, medan färgen fick täcka andra skönhetsfläckar.

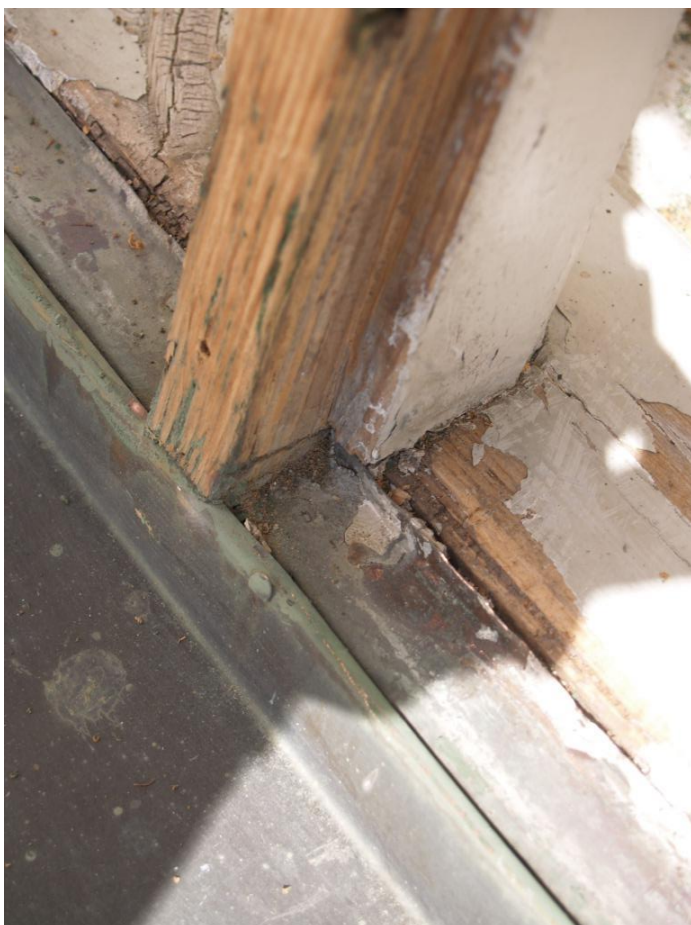
2019-04-15: Det är dubbla plåtar. Troligen finns den äldre plåten kvar under den senare kopparplåten.

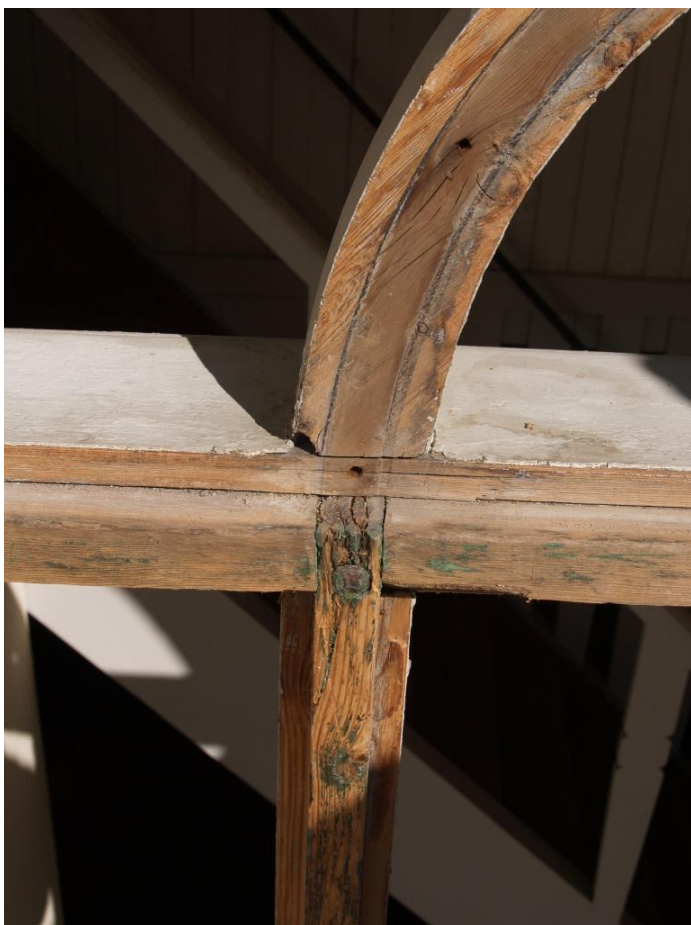
2019-04-15: Listerna hade skador och byttes ut. Spikarna återanvändes inte, utan ersattes med skruvar eftersom spikarna kröp ut ur spikhålen. Listerna är lösa. Eftersom de håller glaset behöver de sitta stadigt.

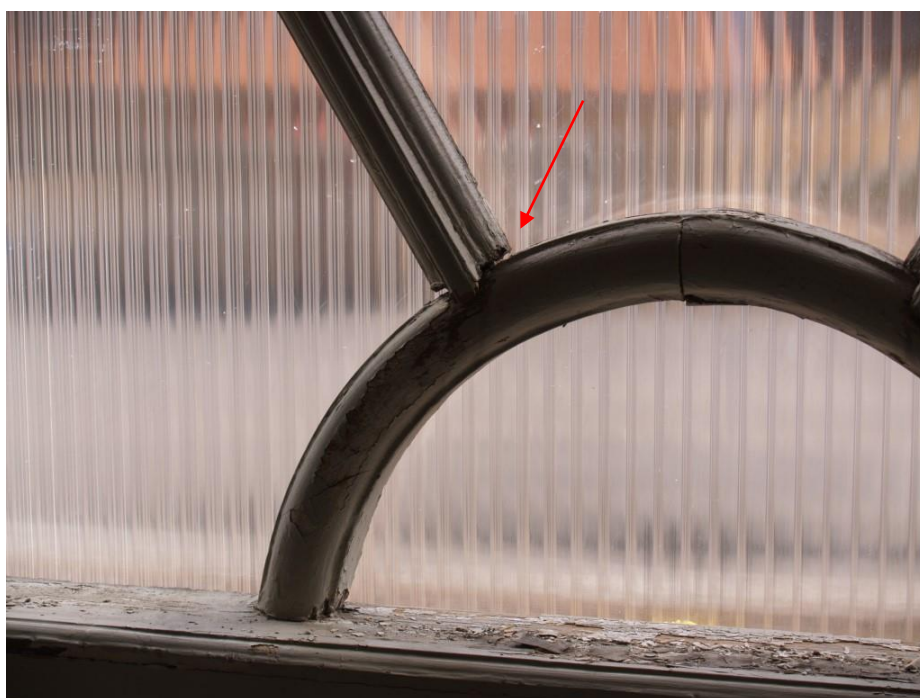
2019-04-15: En typisk otäthet var att det glipade där karmdelarna möttes i bågens rundade överdel. Virket hade torkat isär.

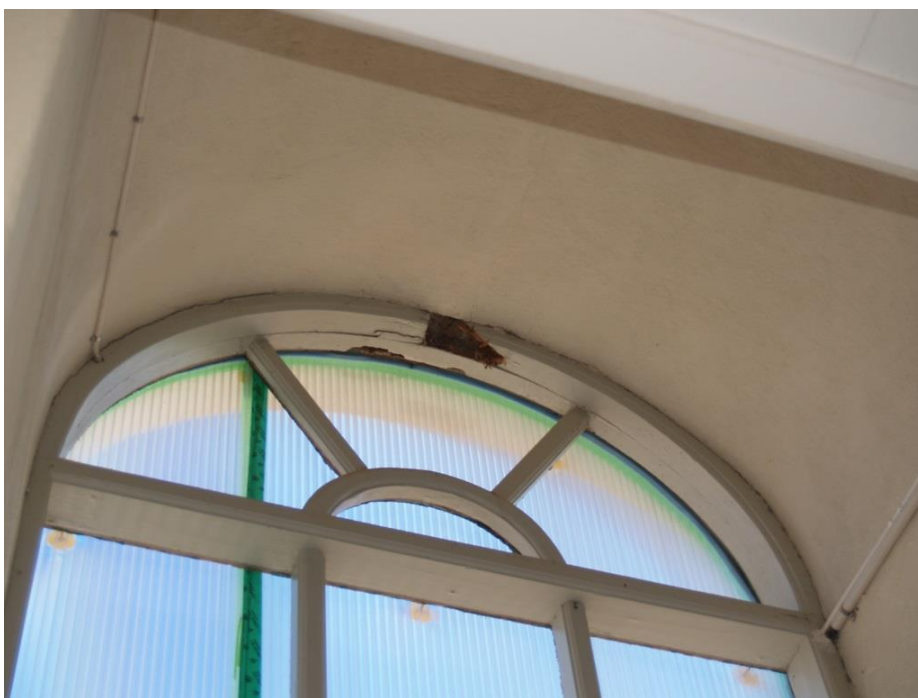
Vid påbörjat arbete hittades rester av hussvamp som hade förstört den övre delen av karmen på fönster nr 6, tornets nordöstra sida. Svampen tillkom sannolikt när en takläcka orsakade skador i taket och underliggande konstruktion. Vattnet gick ned i väggen, och fukten i karmvirket gav förutsättningar för insektsangrepp. Läckan åtgärdades 2012 och väggarna är torra och därmed bör inte angreppen accelerera. Bjälklagsåsar i klocktornet bär också spår efter svamp eller insektsangrepp, och brunt träpulver faller ned från dessa. Pastoratets representant har informerats om detta.

2019-04-15: Tornets nordöstra fönster hade en märklig skada upptill i karmen. Färgen hade hållit ihop virket och trämjöl rasade ut när ett hål petades ut i färgskiktet. Insekter hade ätit sig igenom karmen.

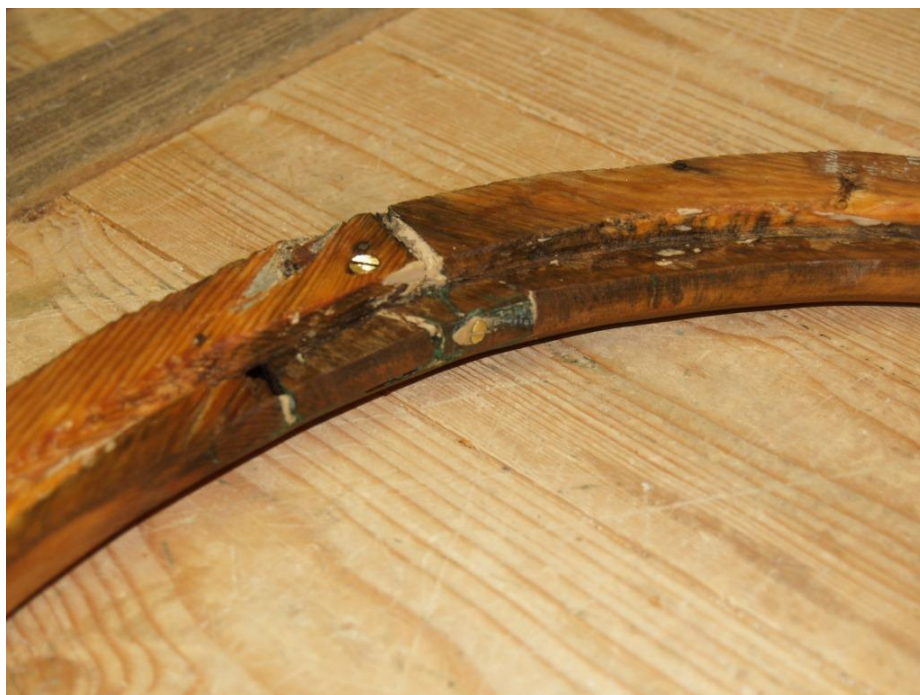
2019-04-24: Fönstret hade genomgått restaureringar tidigare då sammanfogningen av delarna hade förstärkts med spårskruv.

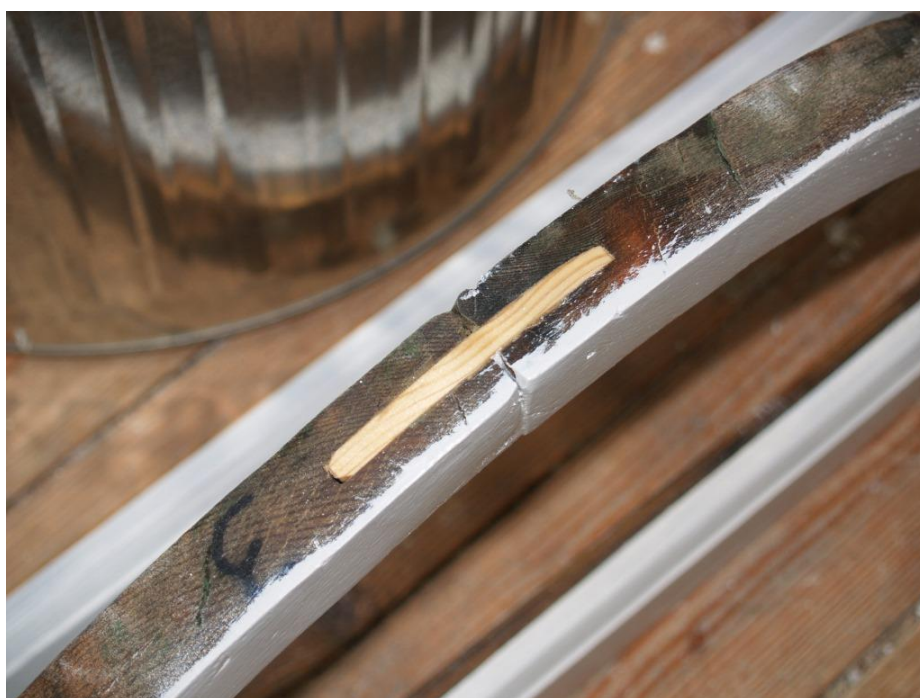
De stift som hade hållit ihop 1950-talsbågarna var ofta avrostade. De ersattes med ny spik eller en träplugg där stabilisering behövs.

2019-04-24: Trätapparna som håller bågarna samman byttes ut.

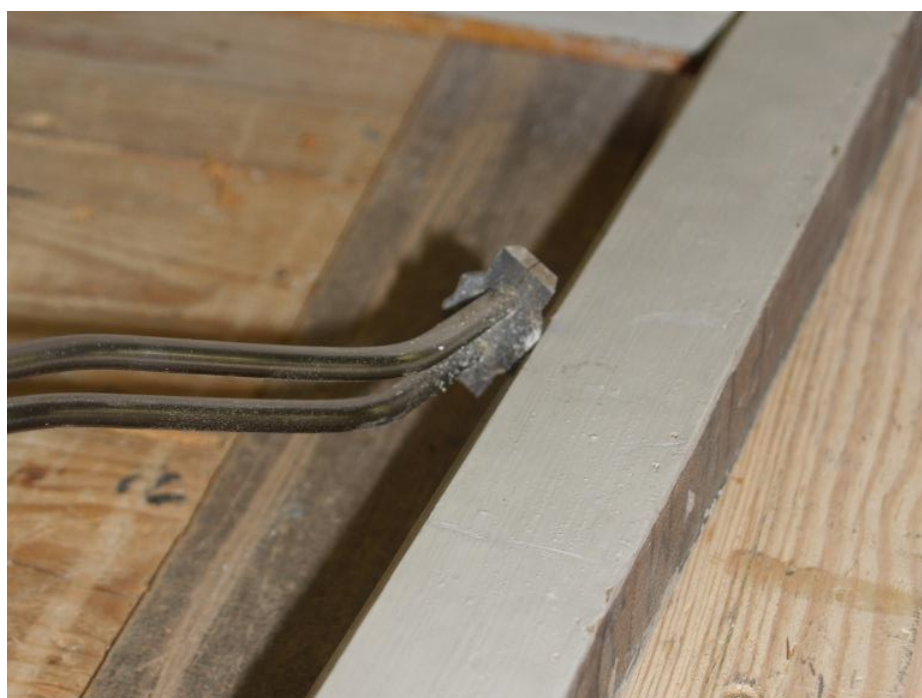
Det var många olika sorters kitt i bågarna. Allt gammalt kitt värmdes bort.

2019-04-24: För att kunna skrapa bågarna rena, utan att skada profilerna, hade specialstål beställts till fönsterskraporna.

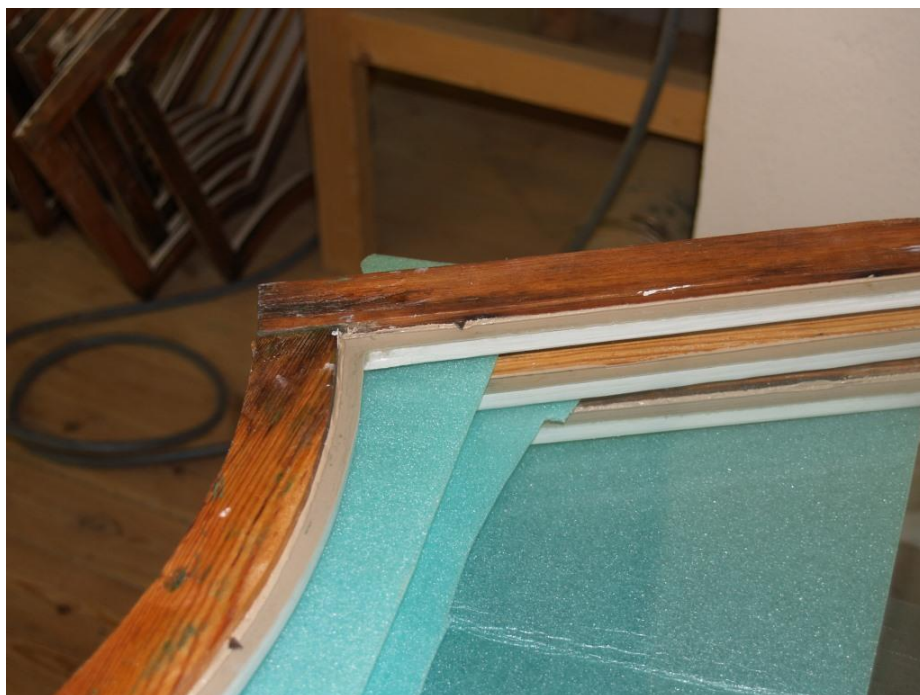
Kittfalsen är ca 7 mm. Glaset behövde vara 2 mm tjockt för att inte falsen skulle bli grundare.

2019-05-06: Utsidan har inte målats ännu. Glaset har lagts i tryckkitt: Allbäcks linoljekitt som kan läggas ut med spruta. Stift har slagits in och bågen väntar på att kittas med LASEals silikonfria kitt.

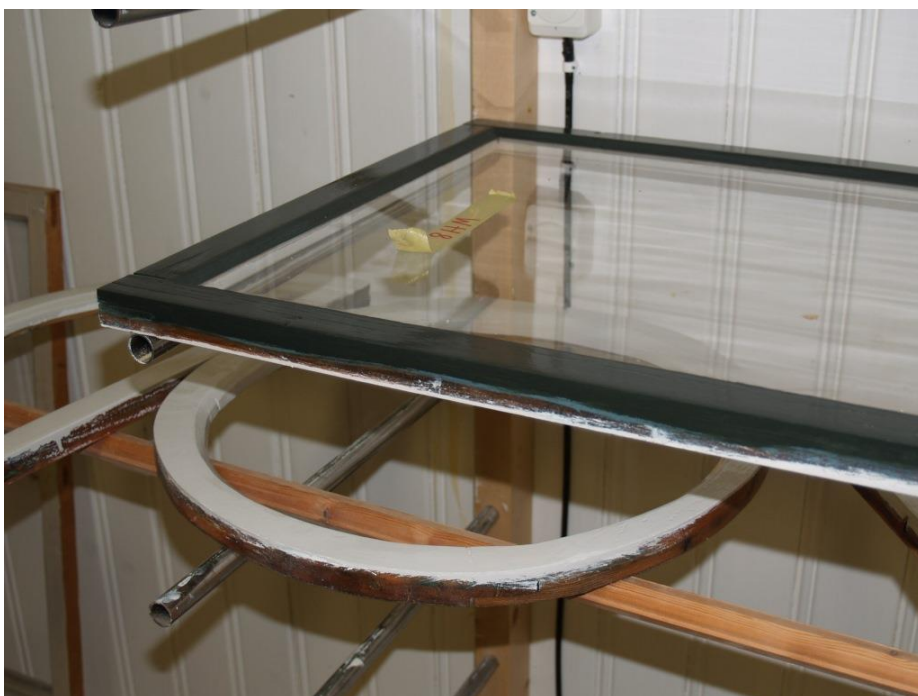
Vi kunde se att färgen blev mattare på LASEal-kittet. Även tre-fyra millimeter in på bågen fick vi en matt rand där kittet påverkade träet. Genom att låta kittet torka längre före målning försvann problemet.

2019-05-06: Bågarnas utsida målades gröna, NCS S 8005-G50Y, samma kulör som de målades med 1951.

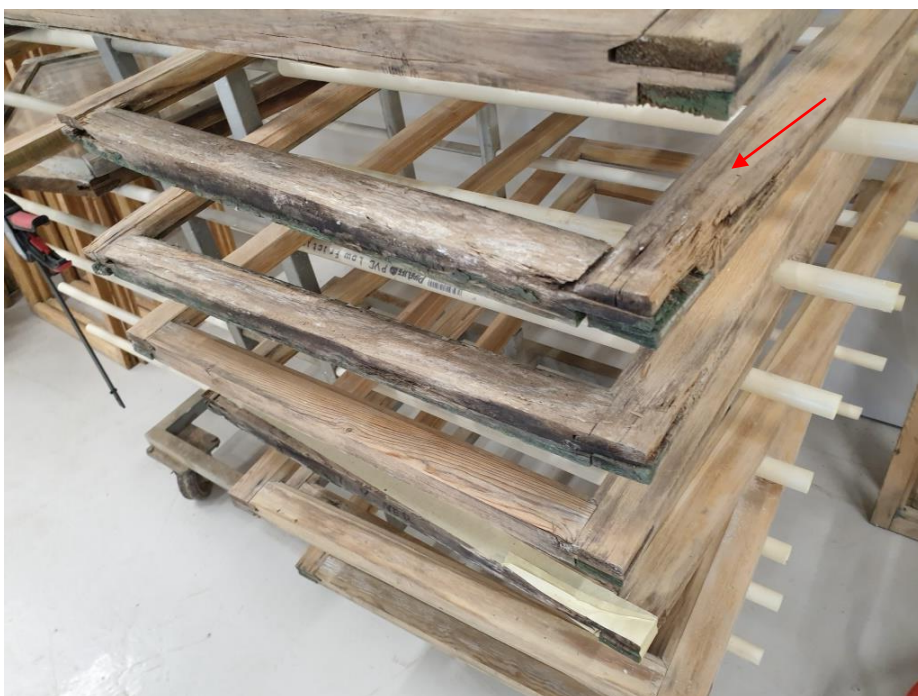
2020-03-19: Bågarna på långsidan mot norr avviker inte från södra sidan utan är tillverkade på samma sätt som dessa. Det var några fler bågar på denna sida som hade rötskador nedtill.

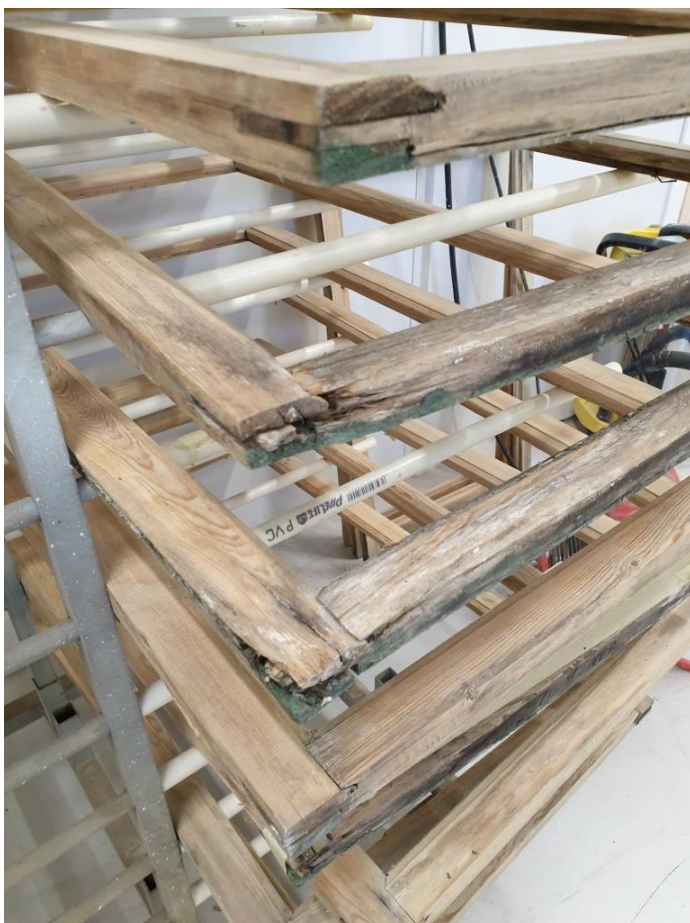
2020-03-19: Skadade bågar med behov av trälagning. Skadorna återfinns nedtill i tapparna.

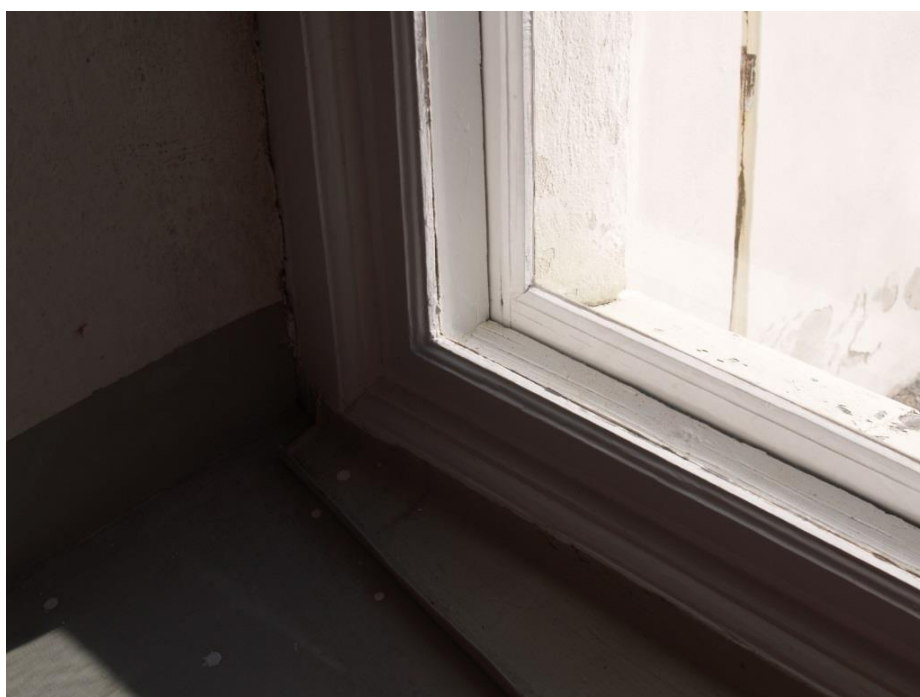
2020-03-19: Någon kondens gick inte att se mellan bågarna.

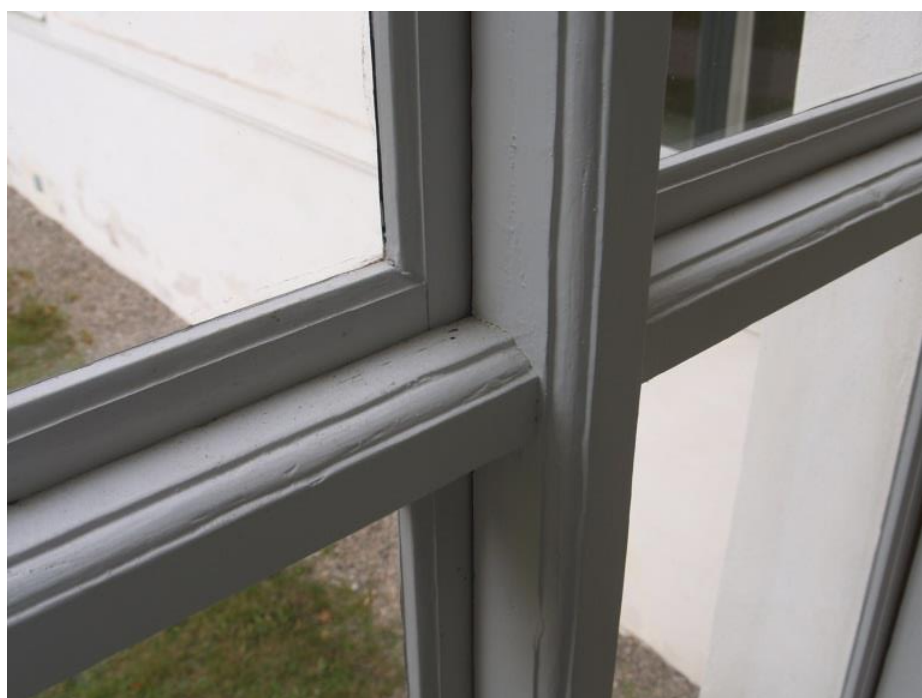
2020-09-15: *Slutbesiktning* Innerbågarna ska återmonteras.
