AXMAR

Renoveringsarbete utfört av Lassas Byggnadsvård

ARBETSBESKRIVNING

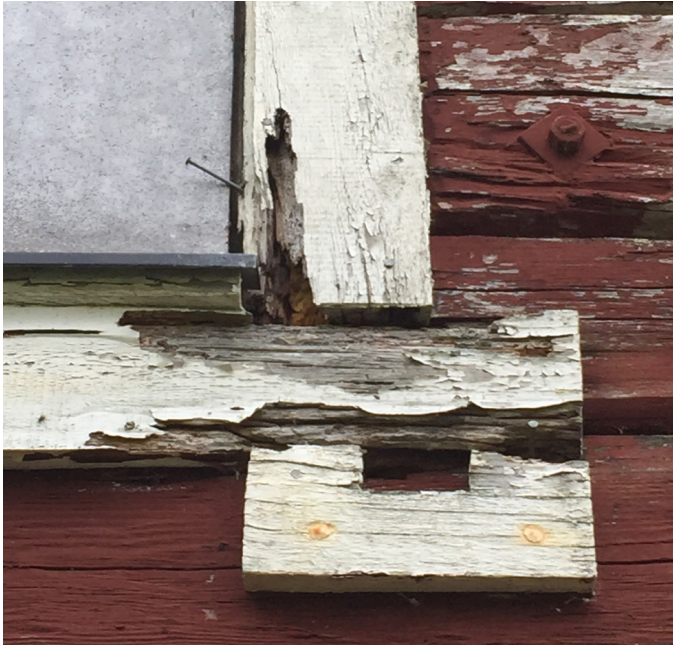
Rötskadat foder.

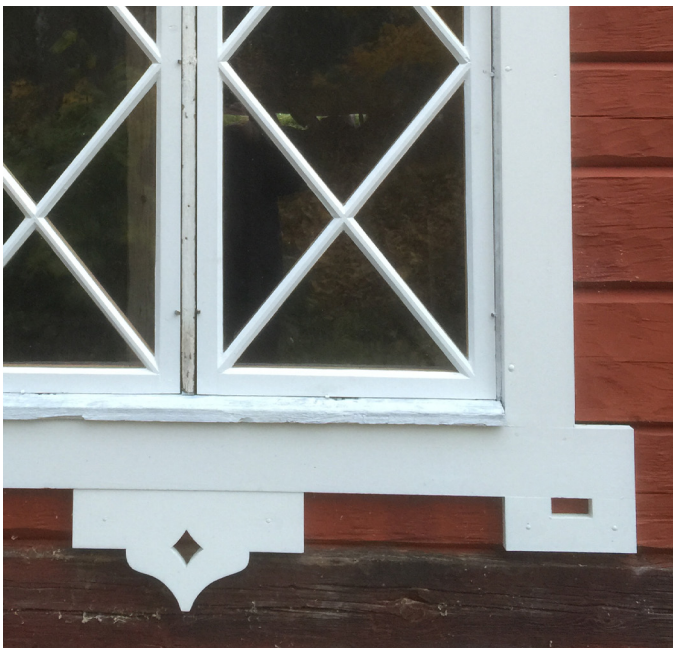
Nya fönsterbågar och nytt foder.

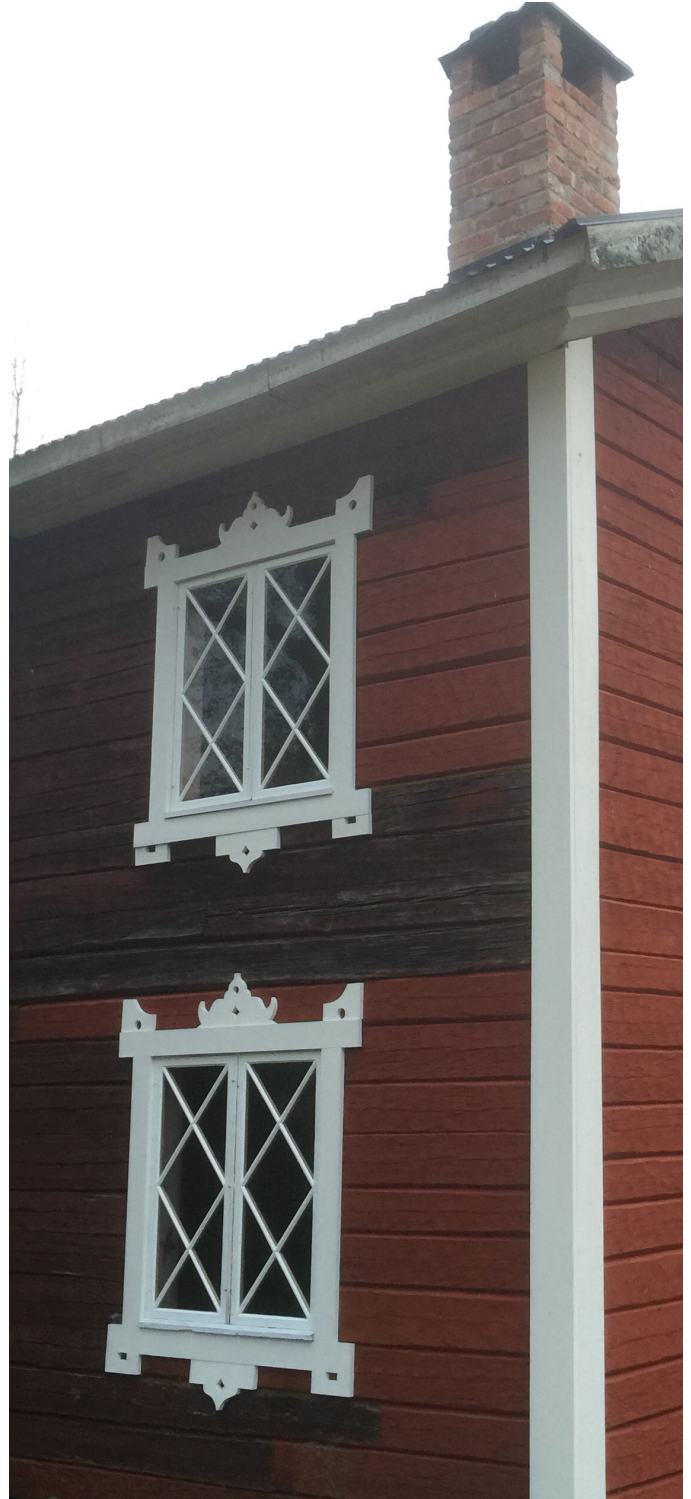
Det nymålade timret är de delar som vi bytte vid renoveringen.

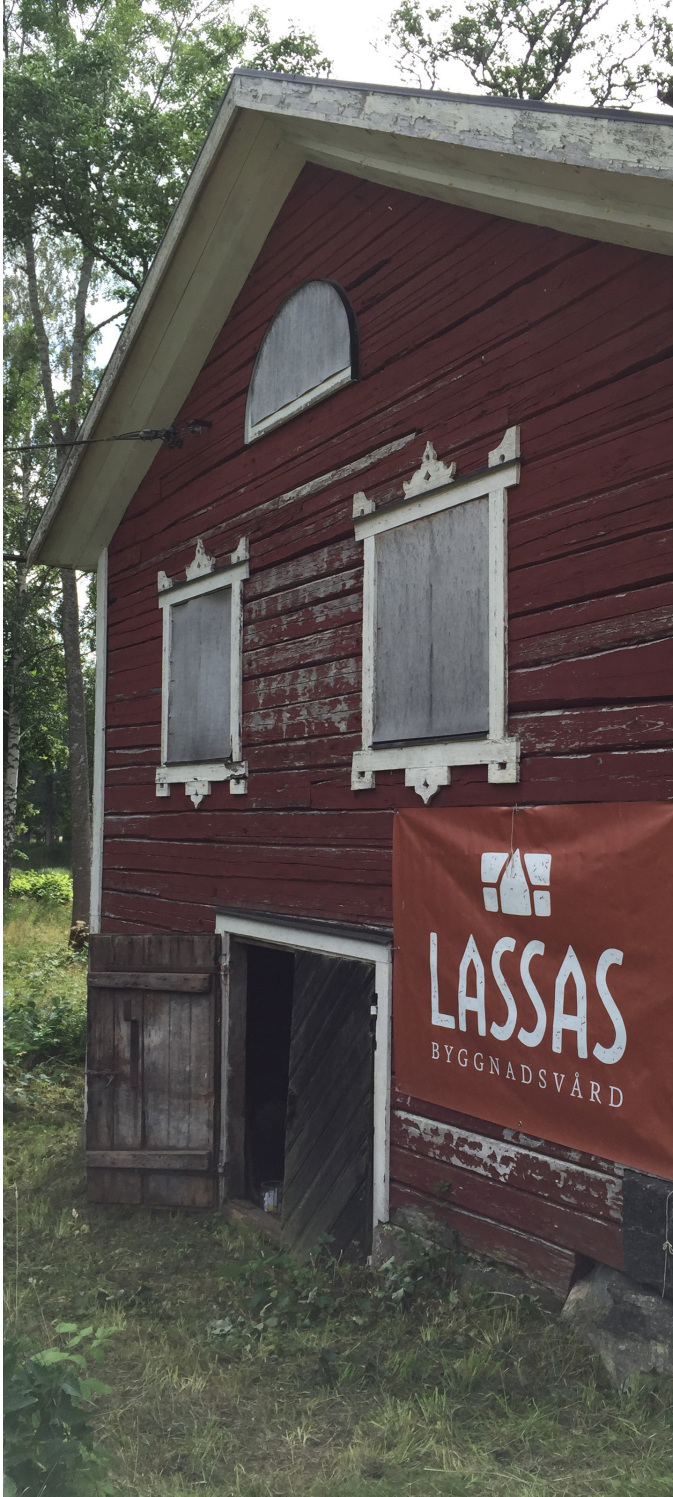
Gaveln innan renoveringsarbetet startade.

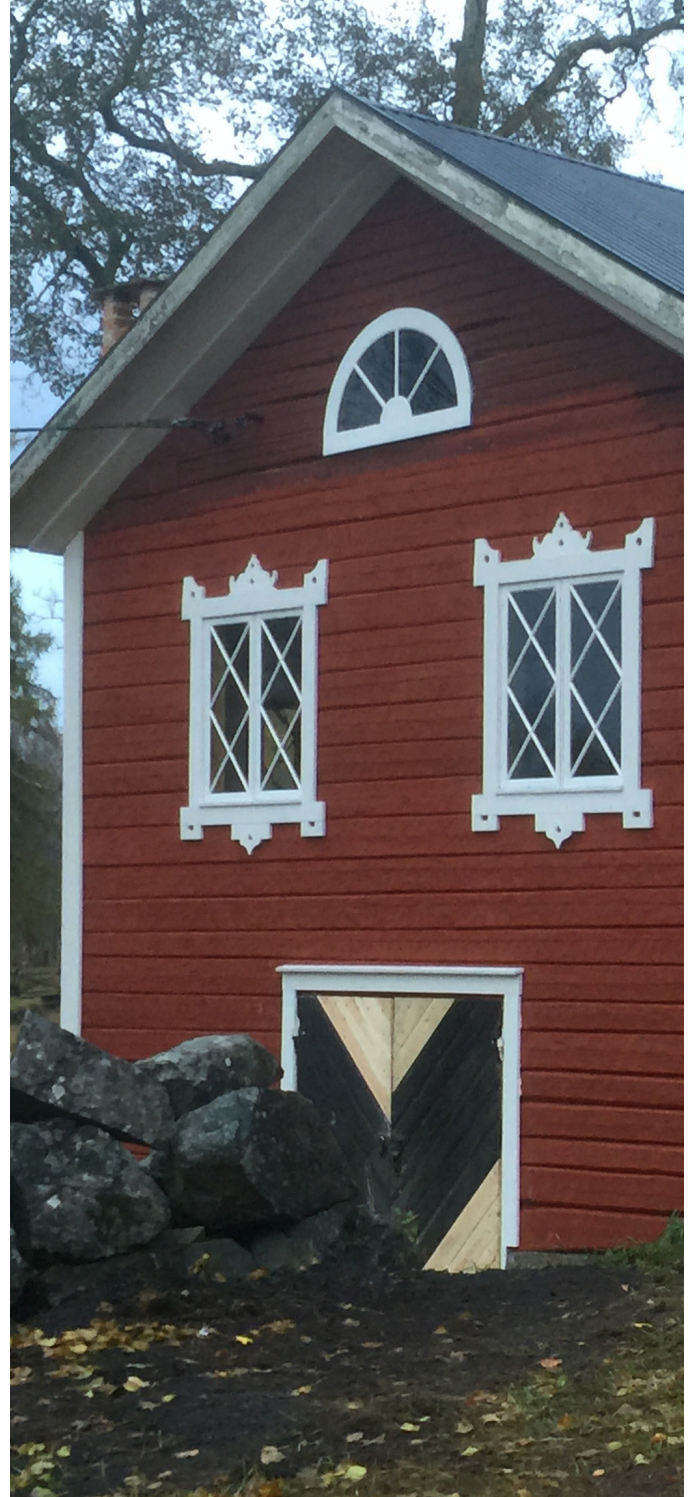
Den renoverade gaveln där 22 timmervarv byttes ut (nymålat).

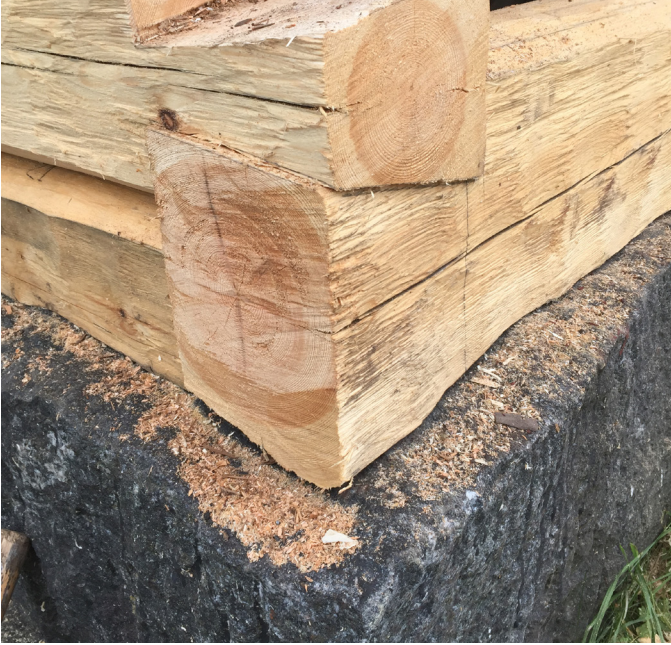
Knutskallar på hörnsten av granit.

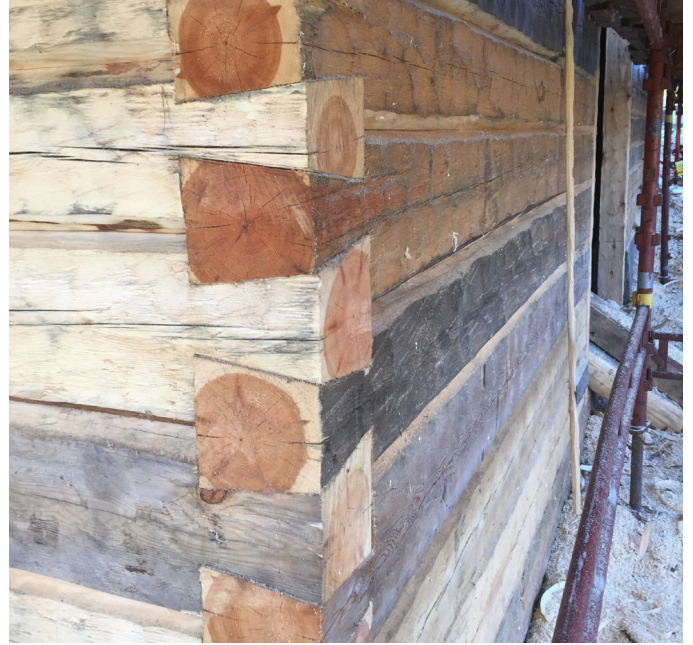
Laxade knutar.

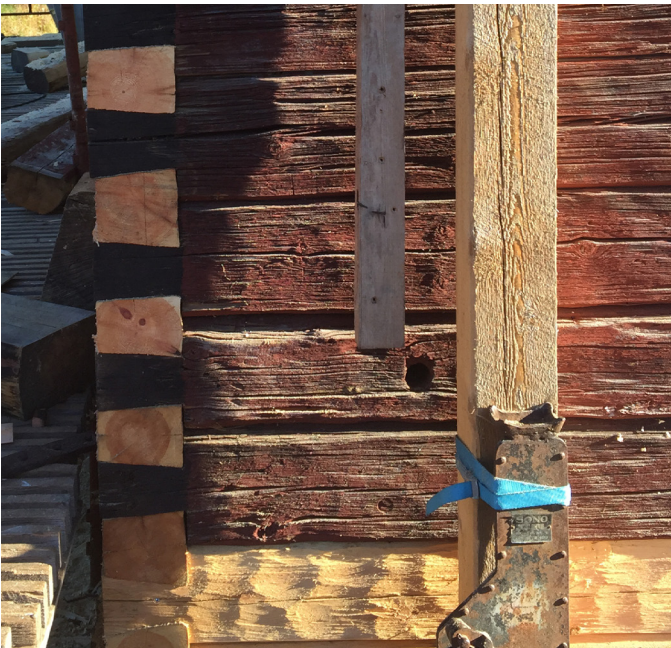
De nya timmerstockarna anpassas till de befintliga timmerstockarna på långsidan.

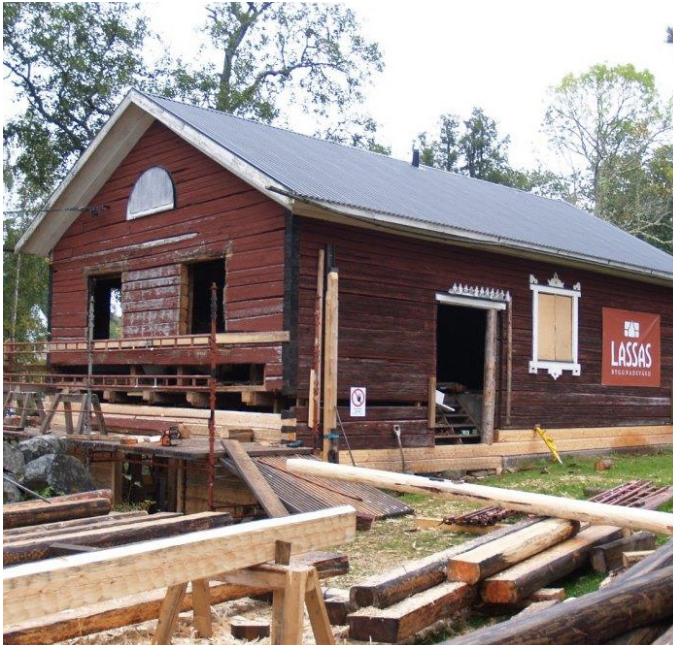
Timmerarbete pågår.

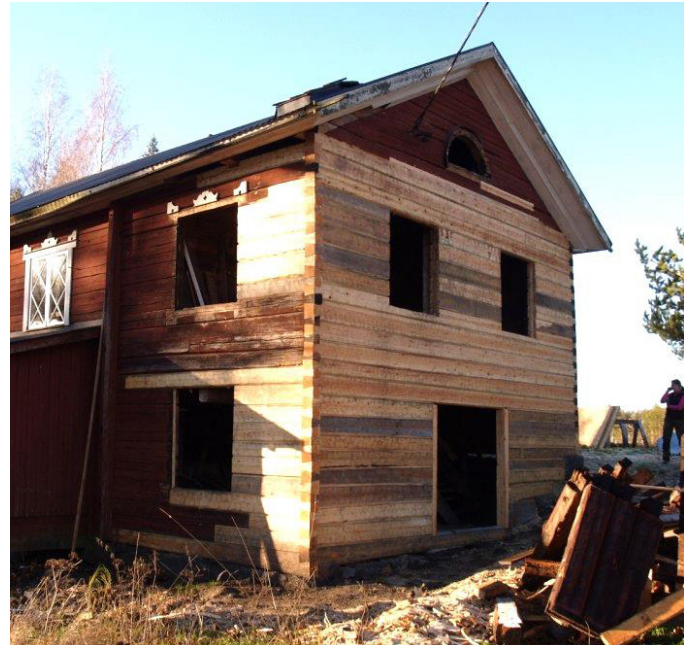
Timmerrenoveringen är färdig.

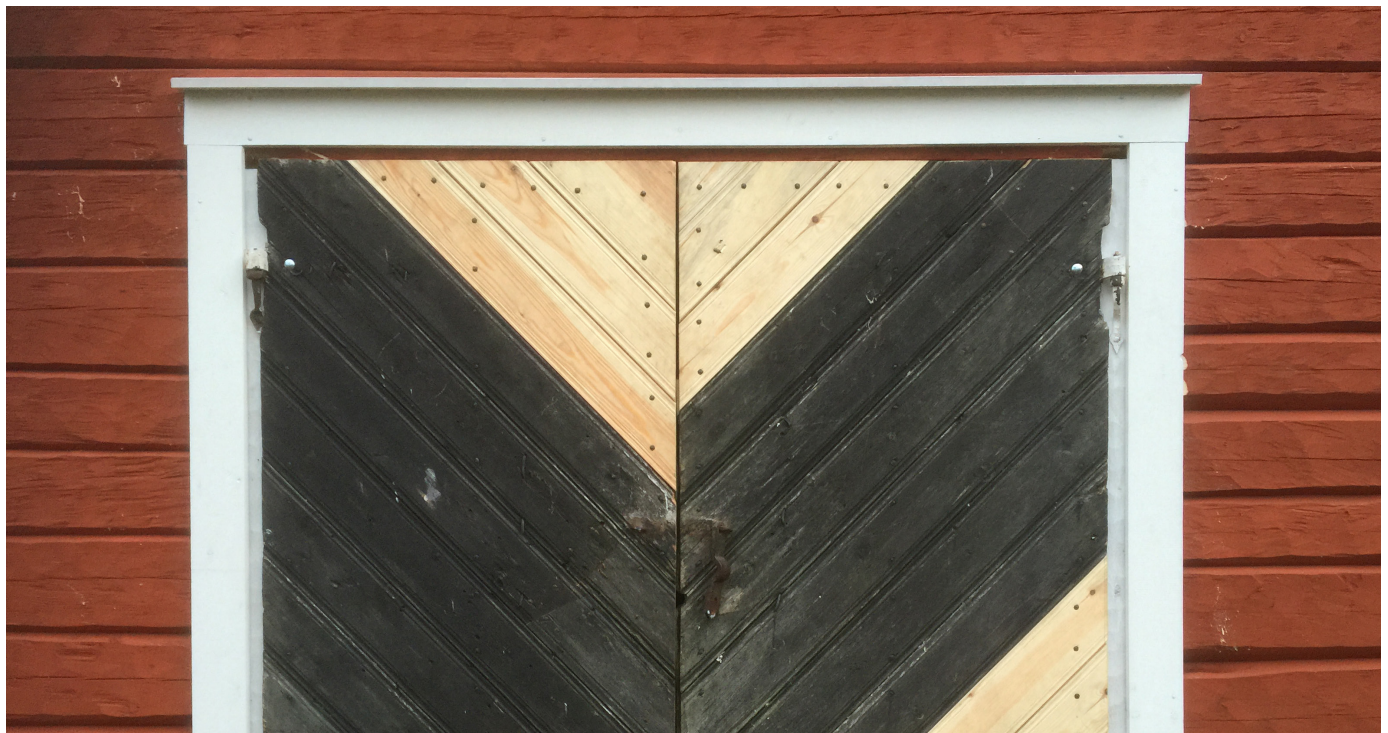
Portarna och dörren renoverades. Vi hyvlade fram likadan panel som fanns på dörrarna och bytte ut de delar som var skadade
