# VAGNSLIDER, HÄRBRE, BASTU, STALL OCH "YST PÅ GÅRDEN" VID ERSK-MATS

Antikvarisk medverkan vid renovering av grundläggning, timmer- och träkonstruktioner samt omläggning av yttertak

Lindsjön 1:13  
Hassela socken  
Nordanstigs kommun  
Gävleborgs län  
2016

Slutrapport

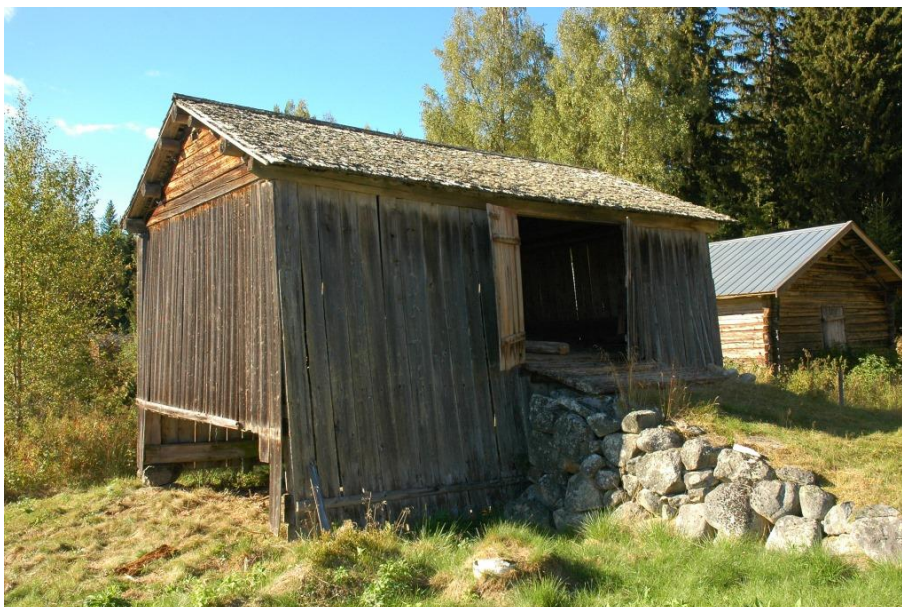
*Figur 8. Vagnslidret innan påbörjad renovering. Foto från söder, Daniel Olsson, Länsmuseet Gävleborg 2016-08-23.*

Före renoveringen hade byggnaden börjat luta bakåt och tycktes relativt instabil. En av syllstockarna hade rört sig från sitt ursprungliga läge. En bjälke som nyttjades för upphängning av föremål mellan de två långsidesväggarna inuti byggnaden, hade ramlat ned. Träpanelen på byggnadens sydvästra fasad satt delvis löst och en liggande bräda som höll samman panelen var skadad. Körbryggan framför porten var rötskadad. Allra störst problem var spåntaket som var i mycket dåligt skick. Inifrån byggnaden syntes mörka fuktiga partier men även mögelskadade delar av spåntaket.

Att rätta upp byggnaden helt och hållet var inte genomförbart utan Lassas byggnadsvård har rätat det som var möjligt och i övrigt inriktat arbetet mot att förhindra att den kan röra sig ytterligare. Den nordvästra syllstocken har dragits tillbaka och de bärande stolparna, vilka står tappade i denna, har pallats i

ytterkant. Den mittersta stolpen bör dock vara under fortsatt uppsikt för att i tid upptäcka eventuella framtida rörelser i konstruktionen. Lassas byggnadsvård har därtill riktat den sydöstra väggen och stabiliserat stommen genom att sätta in några snedsträvor under och i vagnslidret. Inuti byggnaden har även den nedramlade åsen, vilken ej var bärande, satts tillbaka på ursprunglig plats.

Den sydvästra panelen har spikats åt och kompletterats med några nya brädor av samma utförande som de befintliga. Den sammanhållande utanpåliggande brädan längst ned byttes ut mot en ny av samma dimension och utförande som den tidigare. Den är som tidigare fastsatt med träpluggar samt återanvända järnmärklar. Den rötskadade träbryggan har ersatts med en ny av friskt virke av samma dimension och utformning med två bärande åsar under. Mellan trävirket och stenkonstruktionen ligger ett lager med näver.

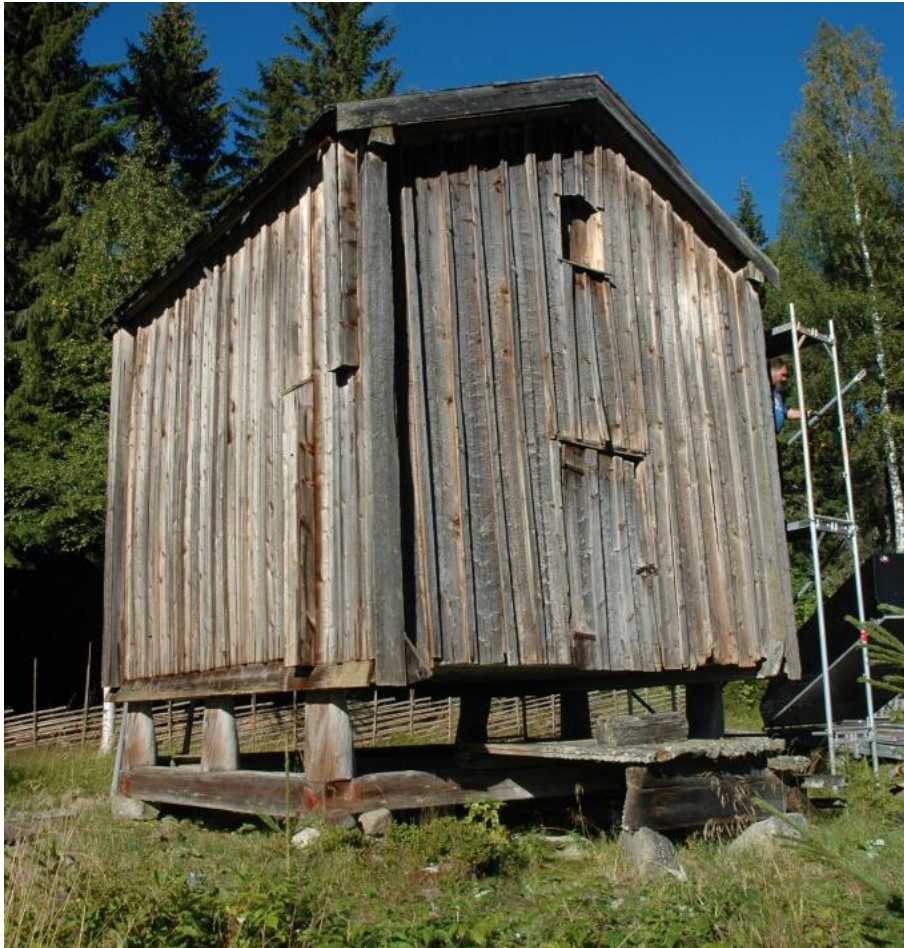
*Figur 9. Härbret från sydväst innan reoveringen hade inletts. Längs den västra fasaden har uppförandet av byggnadsställningar påbörjats. Foto: Daniel Olsson, Länsmuseet Gävleborg 2016-08-23.*

Härbrets timmerkonstruktion bedömdes vara i relativt gott skick. Den stående träpanelen satt delvis löst och vissa panelbrädor hade spruckit sönder. Porten saknade dörrfoder. Täckbrädor saknades på utskjutande delar av mussyllen, vilka börjat bli påverkade av väder och vind. Trätrappan framför porten var instabil och delvis rötskadad. Byggnadens spåntak var i mycket dåligt skick, men kunde ej besiktigas från marken. Under härbret förvarades delvis nedbrutet trävirke som låg direkt mot jorden och syllramen.

Allt äldre virke som låg under byggnaden har städats bort. Det undersöktes dock först så att det inte innehöll delar av antikvariskt intresse, vilket det inte gjorde. Den gamla trappan mättes upp och revs då den var i för dåligt skick för att kunna bevaras. En ny trappa med lika utformning och dimensioner som den tidigare har sedan tillverkats av virke av god kvalitet.

Ställningar restes kring byggnaden och skadade lockpanelbrädor byttes ut, men inte i större omfattning än vad som bedömdes som nödvändigt. Äldre spikar återanvändes och kompletterades efter behov med ny klippspik. Dörren har försetts med ett enkelt dörrfoder och på utskjutande utsatta delar vid mussyllen har sammanlagt fyra mindre offerbrädor satts fast.

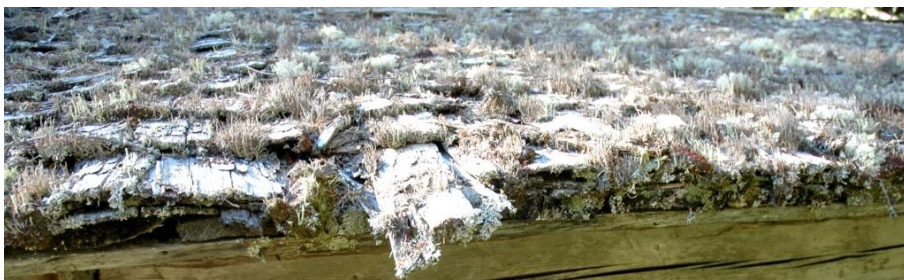
En timmerstock ovanför bastuns port hade kommit ur läge. Spåntaket var övervuxet med mycket mossa och i väldigt dåligt skick.

*Figur 10. Detaljbild av bastuns västra takfall. Foto från väster, Daniel Olsson, Länsmuseet Gävleborg 2015-09-01.*

Den stock ovanför byggnadens port som hade kommit ur läge har satts fast och fixerats med en sträva av trä. Mossan på yttertaket sopades och revs bort varefter taket försågs med läkt, masonit samt strö- och bärläkt som underlag till ett nytt tak av galvaniserad pannplåt. I likhet med tidigare har denna byggnad inga vindskivor och vattbrädor och heller inga hängskivor längs långsidorna.

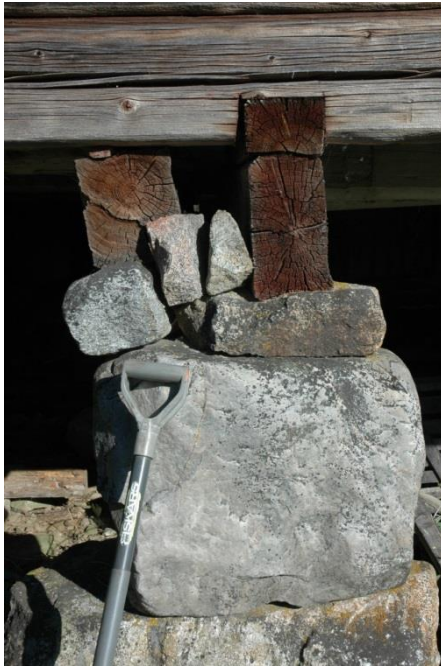
*Figur 11. Detalj av bärande åsar och stenpelare under stallbyggnadens västra fasad. Foto: Daniel Olsson, Länsmuseet Gävleborg 2016-08-23.*

En bärande ås under stallslidrets södra del hade rört sig och även påverkat den bärande stenstolpe den var upplagd på under byggnadens västra fasad.

Den bärande åsen som hade rört sig under byggnaden har pressats tillbaka och fixerats med en intilliggande ås med fyra gängstänger. Detta var möjligt genom att Lassas byggnadsvård lyfte mitt under byggnaden och därigenom lättade på

trycket som fanns på denna ås. Den bärande stenstolpen har satts om genom omläggning av de befintliga stenarna så att den inte längre lutar åt en sida. Timmerväggen mot väster har dock inte lyfts.

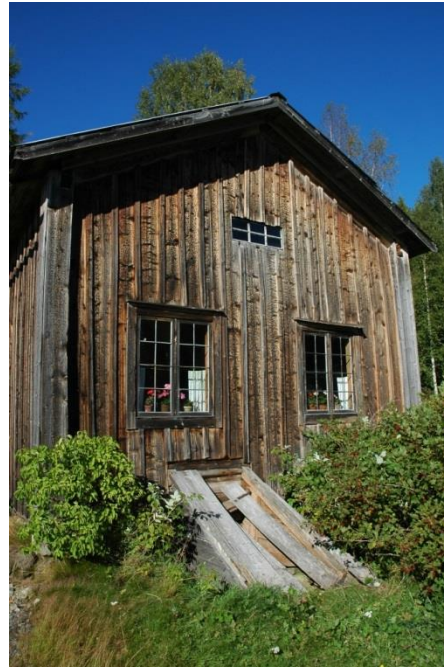
*Figur 12. "Yst på gårdens" södra gavel samt källarsvalen. Foto: Daniel Olsson, Länsmuseet Gävleborg 2016-08-23.*

Stensättningen vid källartrappan hade delvis börjat rasa och det var risk att någon skulle kunna skada sig vid nedgång i källaren. Hela källarsvalen var rötskadad och det var på grund av detta väldigt svårt att öppna den lutande dörren. En gångjärnshake saknades även. Täcklisterna ovanför fönstren i den södra fasaden var rötskadade. Det växte stora bestånd av vinbärsbuskar intill denna fasad.

Den rötskadade källarsvalen av trä demonterades, men delarna sparades tillfälligt för att kunna nyttjas som förlagor vid nytillverkningen. Stensättningen återställdes och därefter återuppsattes en rekonstruktion av källarsvalen med helt nytt, noggrant utvalt virke med samma dimensioner och utförande som tidigare och med återanvändande av ursprungliga järndetaljer. Mellan stensättningen och träkonstruktionen ligger ett lager med näver. Som den ursprungliga svalen sattes dörren samman med träanar. Dörren försågs med en ny gångjärnshake som ersättning för den som tidigare fattades.

De rötskadade täckbrädorna ovanför den södra fasadens två fönsterfoder togs bort och ersattes med nytt friskt virke av samma utformning som tidigare.

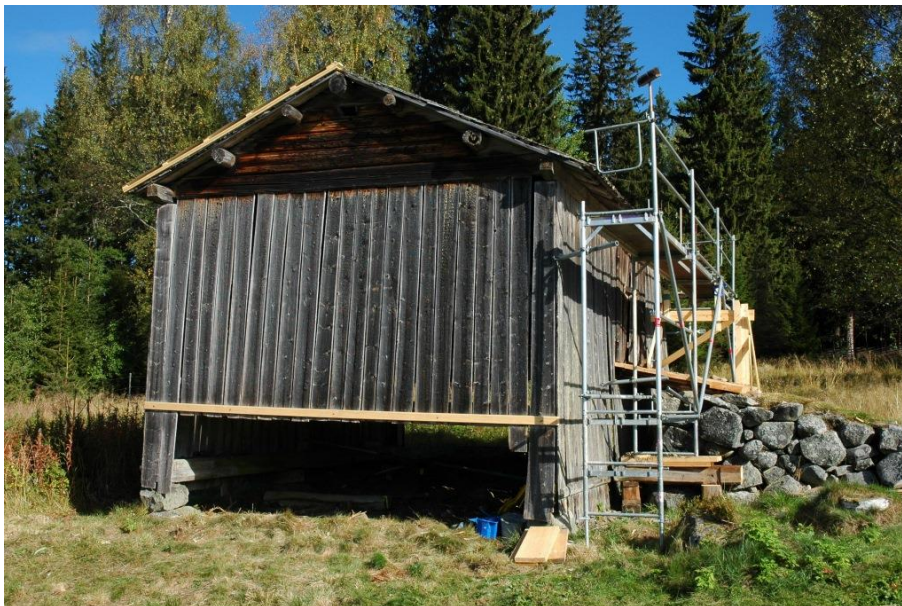
*Figur 13. Vagnslidret från söder under renoveringen. Foto: Daniel Olsson, Läns museet Gävleborg 2016-09-05.*

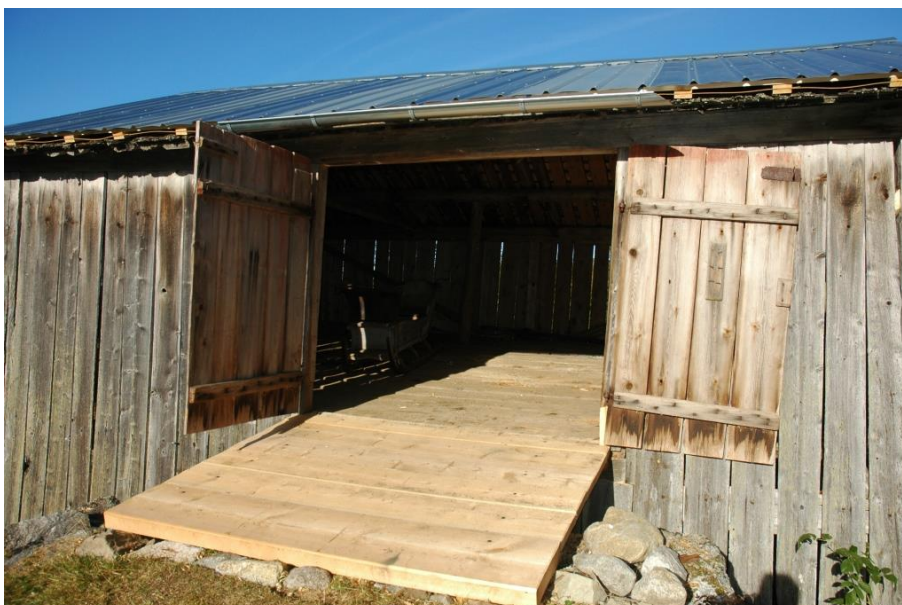
*Figur 14. Vagnslidret efter tillverkning av ny körbrygga av trä samt byte av takmaterial. Foto från öster, Daniel Olsson, Läns museet Gävleborg 2016-09-12.*

Mossan på de båda takfallen borstades bort och taken försågs med läkt, därefter masonit samt strö- och bärläkt. På detta spikades ett tak av galvaniserad pannplåt fast. Taket har nockplåt men i likhet med tidigare inga vindskivor, vattbrädor eller hängskivor på långsidorna. Ovanför träbryggan har en galvaniserad plåträna satts upp. Inga delar av den underliggande takkonstruktionen behövde bytas ut.

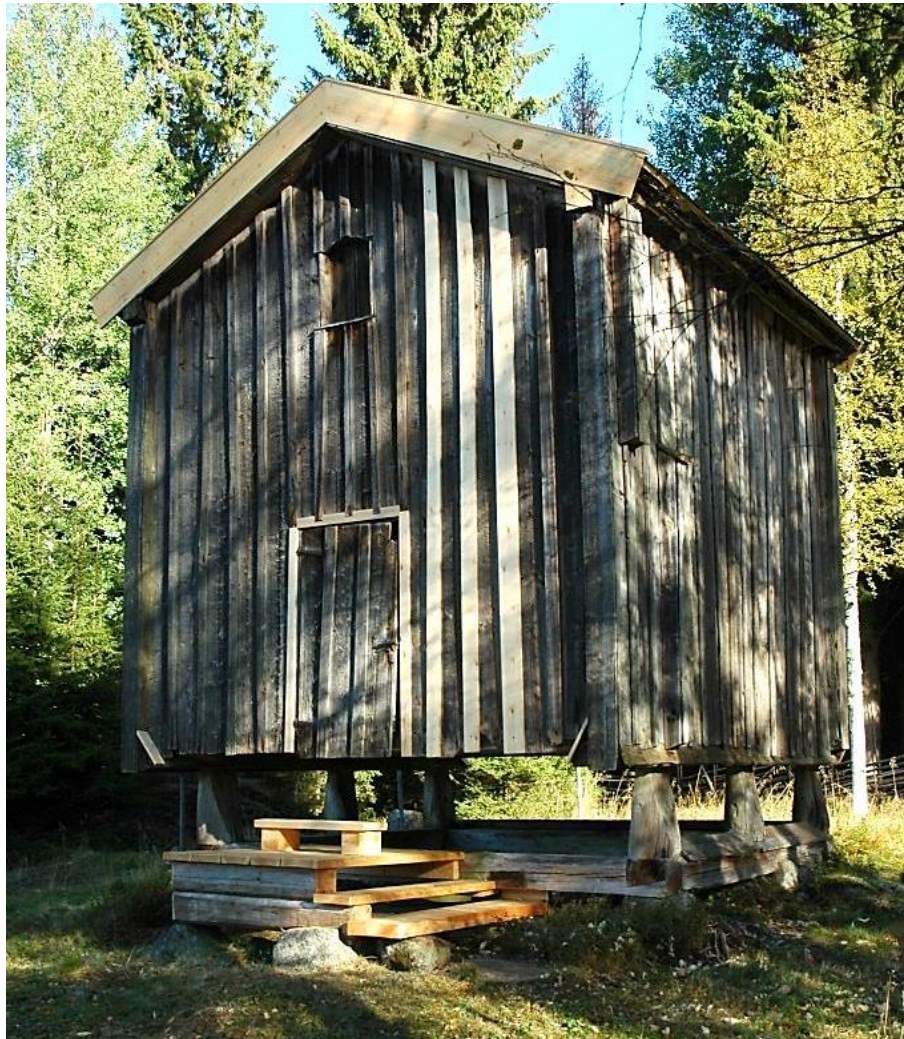
*Figur 15. Härbret från sydöst efter avslutad renovering. Foto: Daniel Olsson, Läns museet Gävleborg 2016-09-12.*

Skadade delar av taket revs undan och mossan sopades bort. Därefter försågs takkonstruktionen med läkt, masonit samt strö- och bärläkt som underlag för ett

tak av galvaniserad pannplåt. Härbrets gavlar har försetts med nya vindskivor med en höjd av 300 mm.

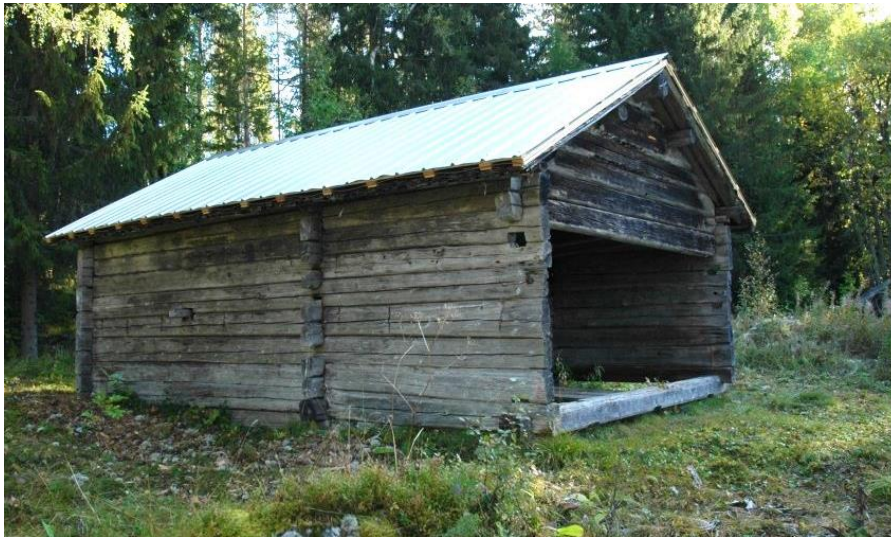
*Figur 16. Bastun från sydväst efter avslutad renovering. Foto: Daniel Olsson, Länsmuseet Gävleborg 2016-09-12.*

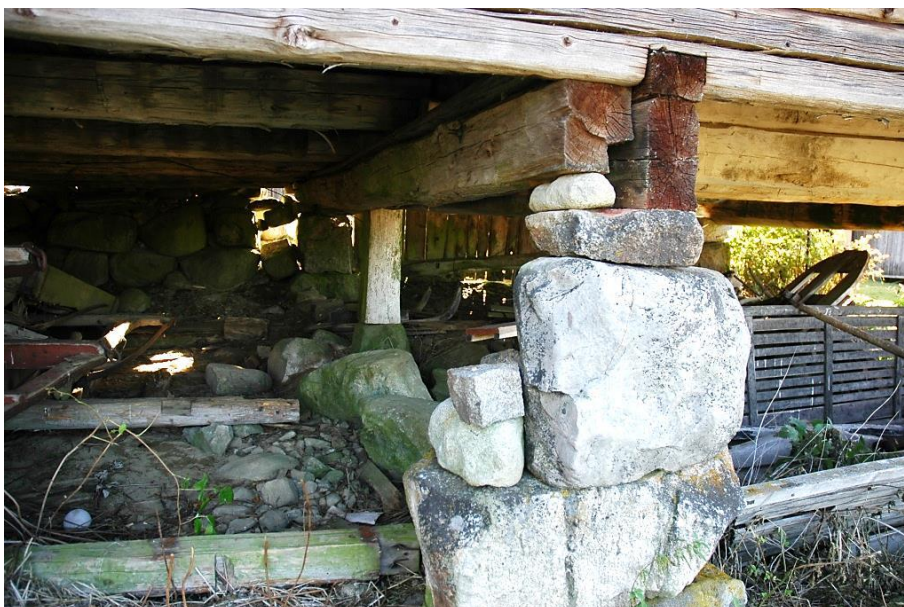
*Figur 17. Detalj av åsarna under stallet efter renoveringen. Jämför med figur 11. Foto från nordöst, Daniel Olsson, Länsmuseet Gävleborg 2016-09-01.*

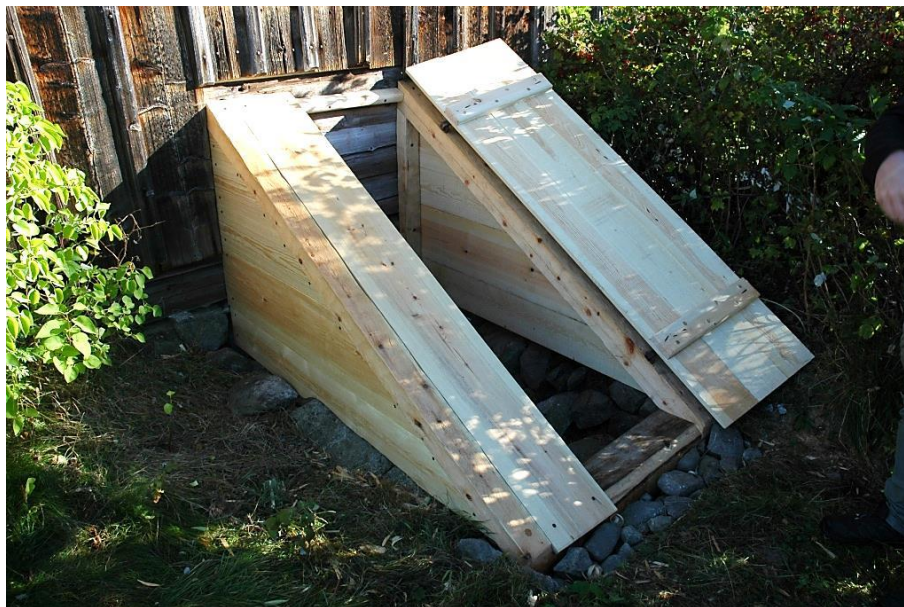
*Figur 18. Källarsvalen vid "Yst på gårdens" södra gavel efter rekonstruktionen. Foto från sydväst. Daniel Olsson, Länsmuseet Gävleborg 2016-09-12.*

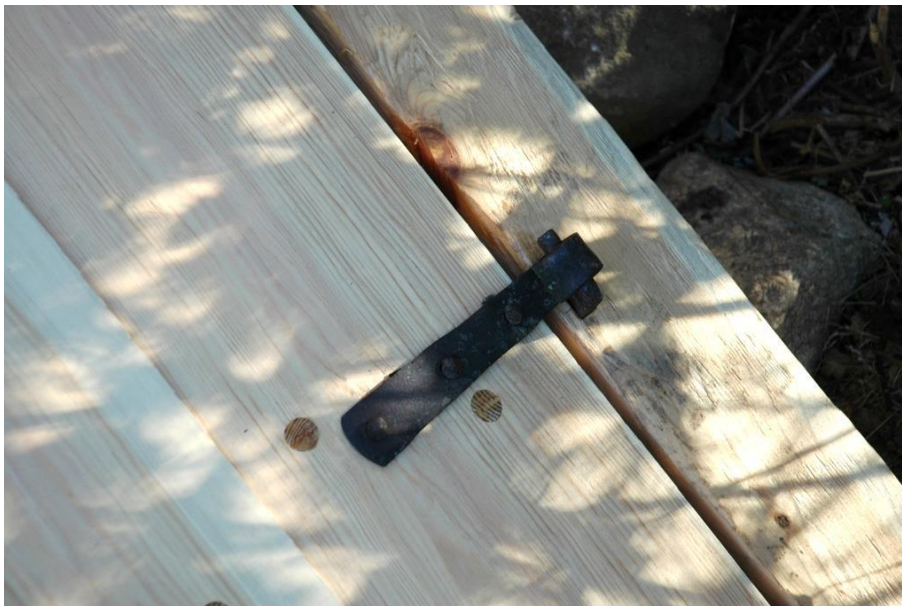
*Figur 20. Detalj av dörren i källarsvalen söder om "Yst på gården" som är sammanfogad med tränaror och försedd med återanvända gångjärn. Foto från sydväst, Daniel Olsson, Läns museet Gävleborg 2016-09-12.*
