2015 Slutrapport för antikvarisk medverkan vid timmerbyten och fönsterrestaurering på

KVARNEN PÅ AXMAR BRUK

Axmar bruk 1:51

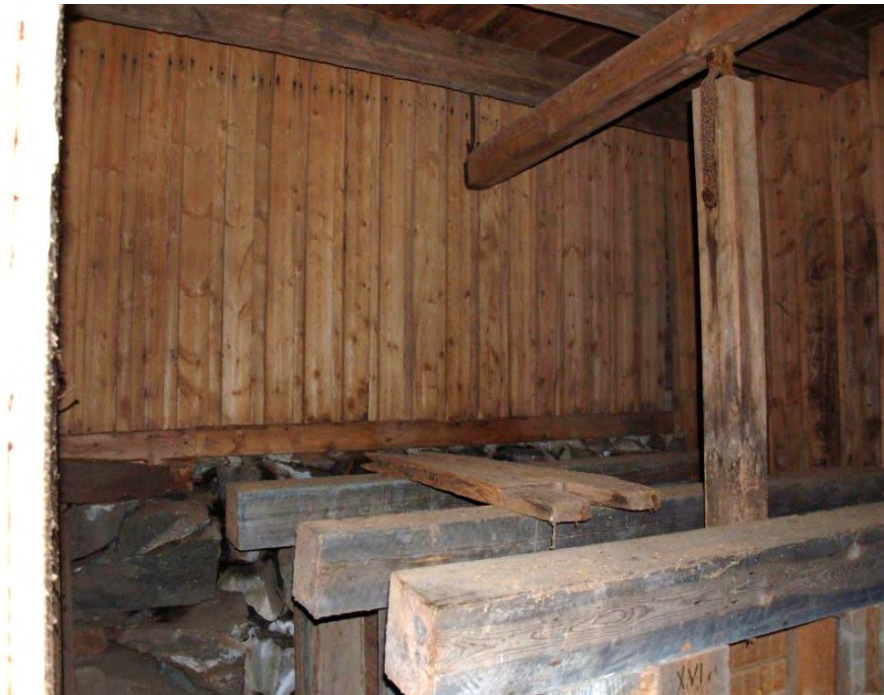
2014-10-16: Vägg A, och även insidan av D, har klätts med en lockpanel inne i hjulhuset. Panelen måste lossas om stockarna ska kunna bytas.

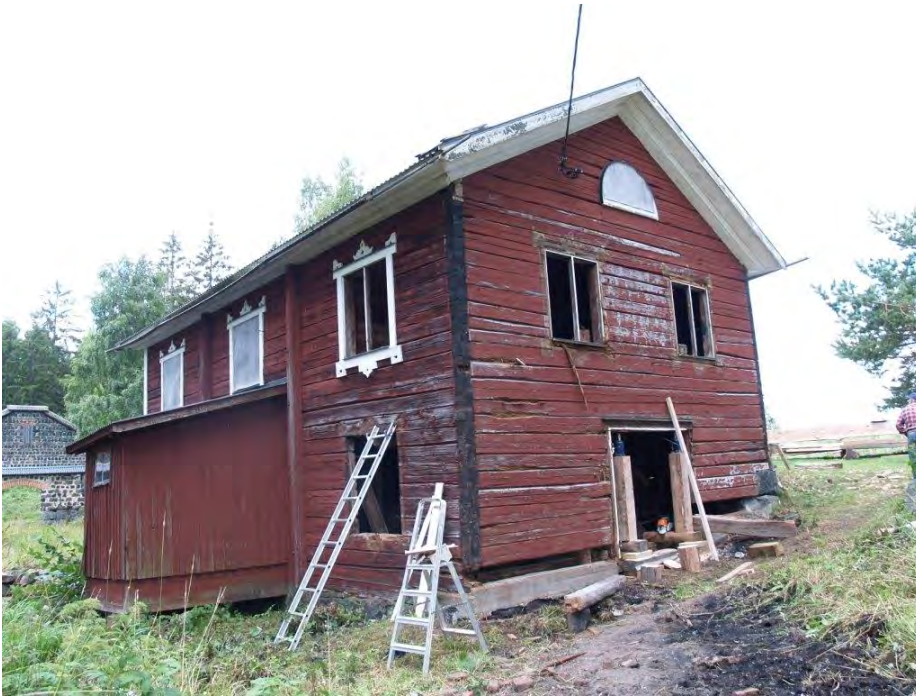
2015-08-12: Betongen i hörn BC ska tas bort.

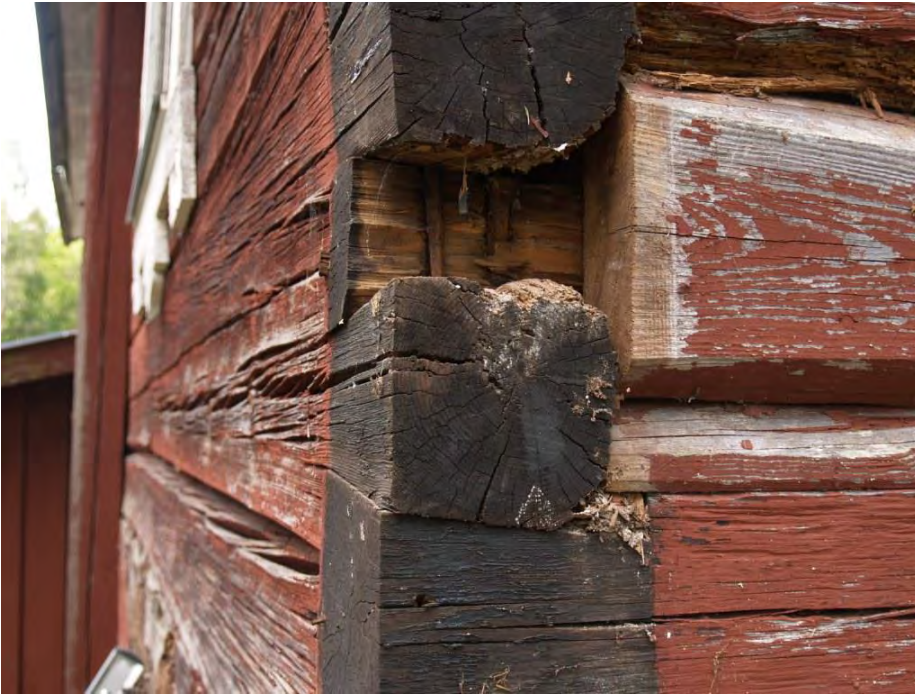
2015-08-12: En negativ överraskning var knutarnas spikning.

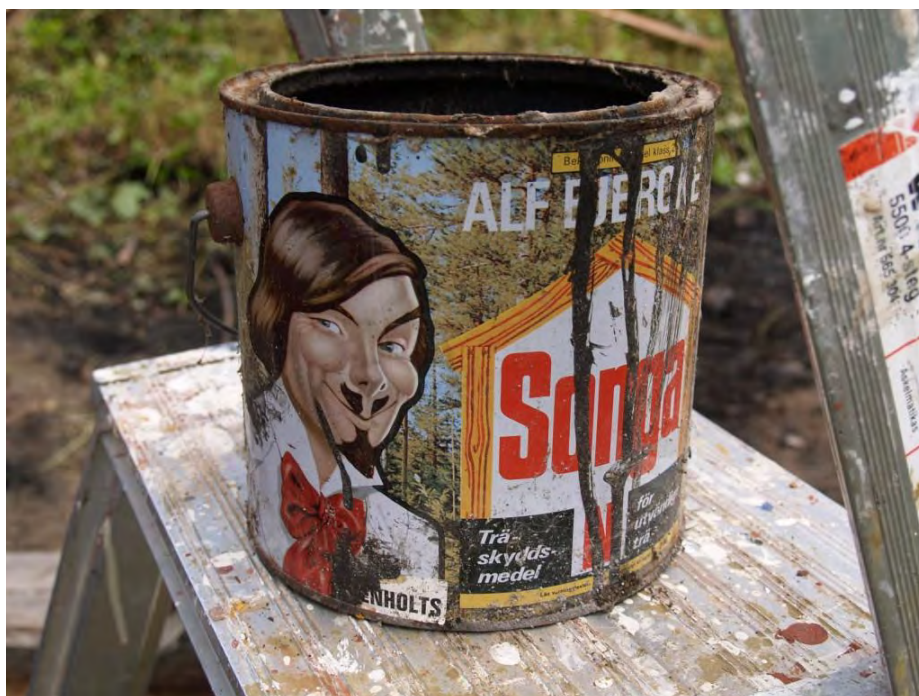
Det svarta är något beckliknande och kan mycket väl vara träskyddsmedlet "Songa n". Undertecknad har dålig kunskap om traditionen med svarta knutar.

2015-08-12: Träskyddsmedlet "Songa n" användes mellan 1970-75, men sedan drogs produkten in. Kan den ha använts på knutskallarna?

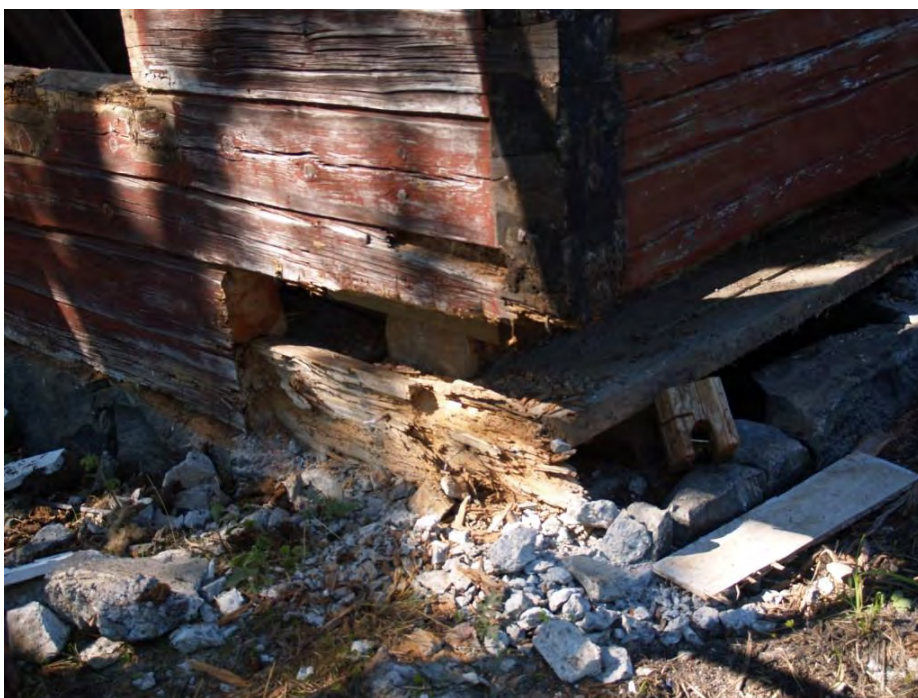
2015-08-19: I hörn BC har betongsockeln tagits bort.

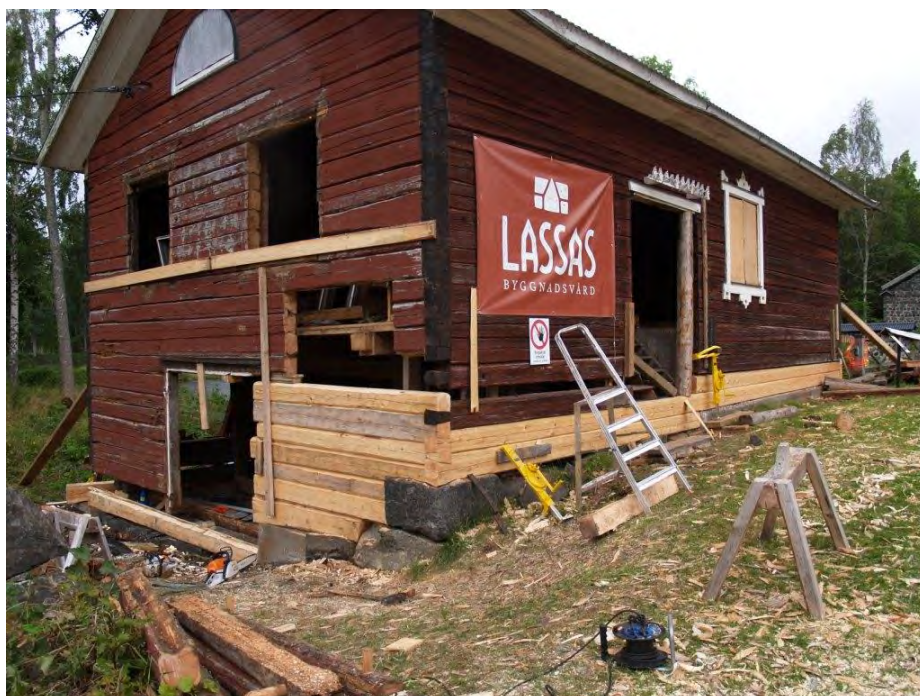
2015-09-02: De svåraste delarna har nu genomförts och bottenstockarna är på plats.

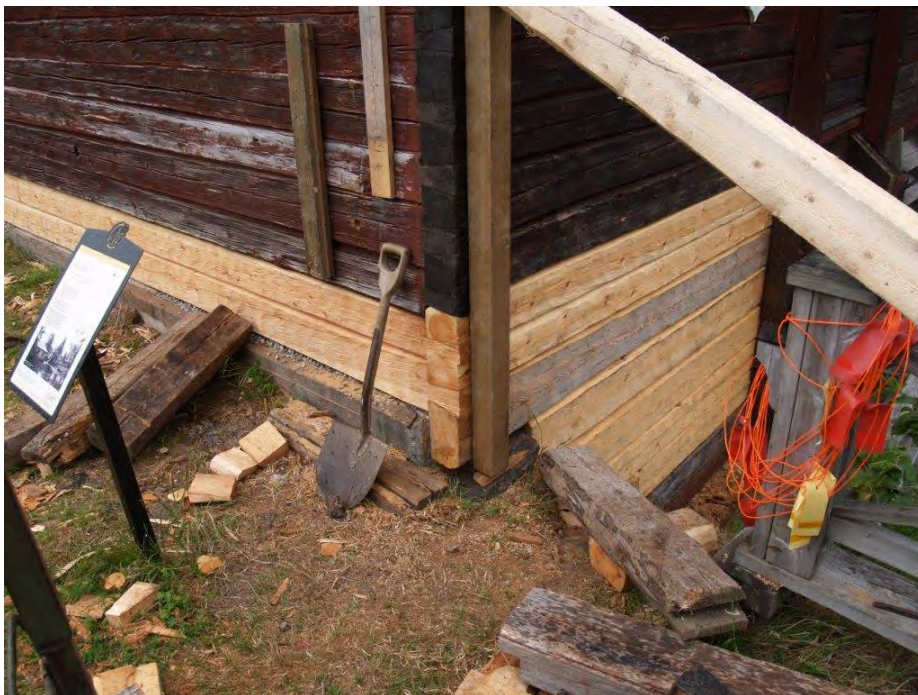
2015-09-02: Rötskadat timmer på gavel D har bytts ut.

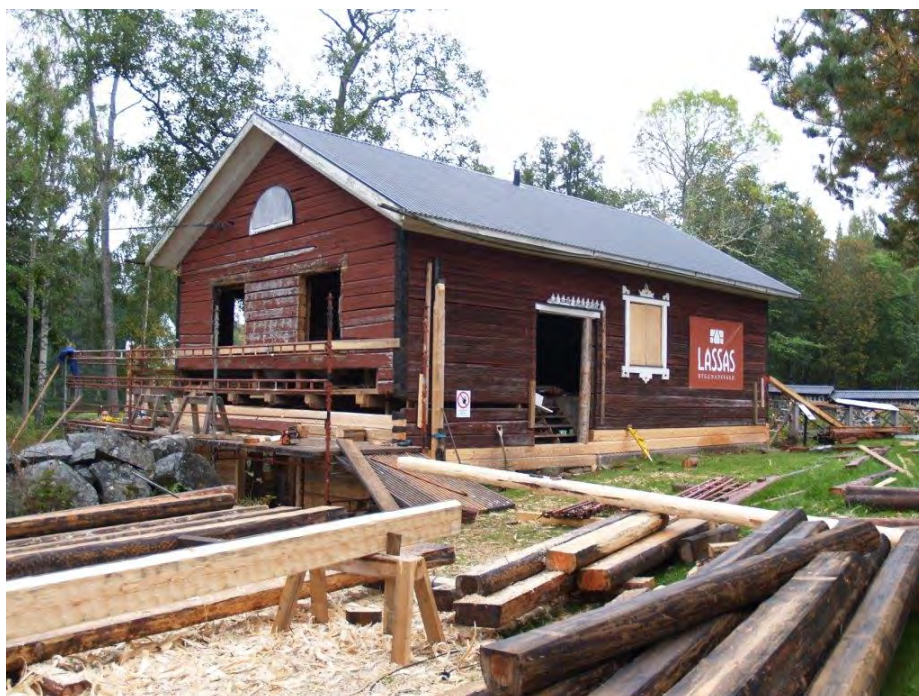
2015-09-23: Förhoppningsvis har de mest komplicerade delarna av timmerbytena klarats av. Nu återstår byte av timmer i väggen från mellanbjälklaget och uppåt.

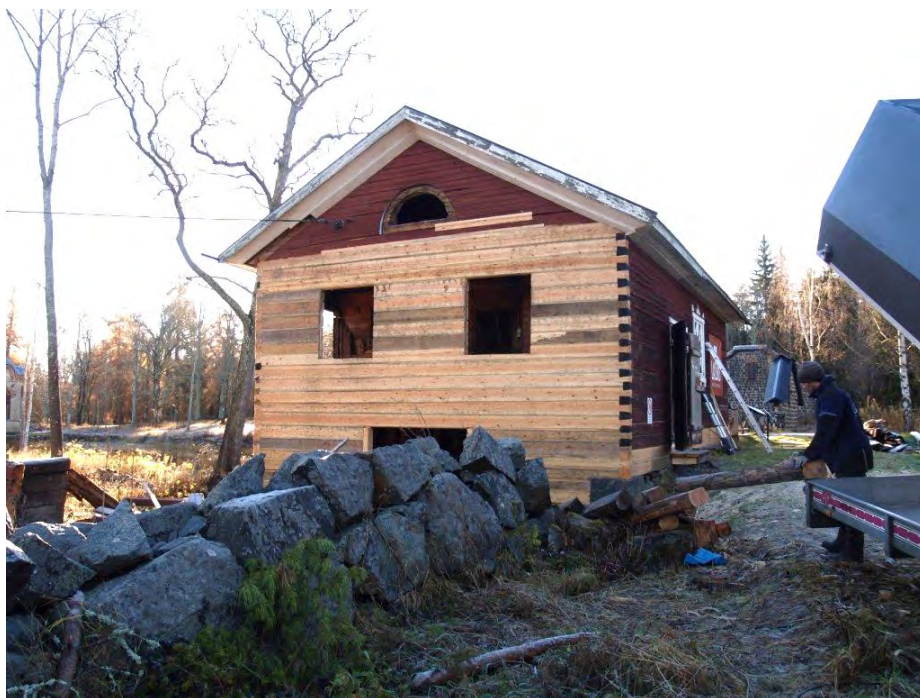
2015-11-11: Etapp 1 har avslutats och stommen är hel.

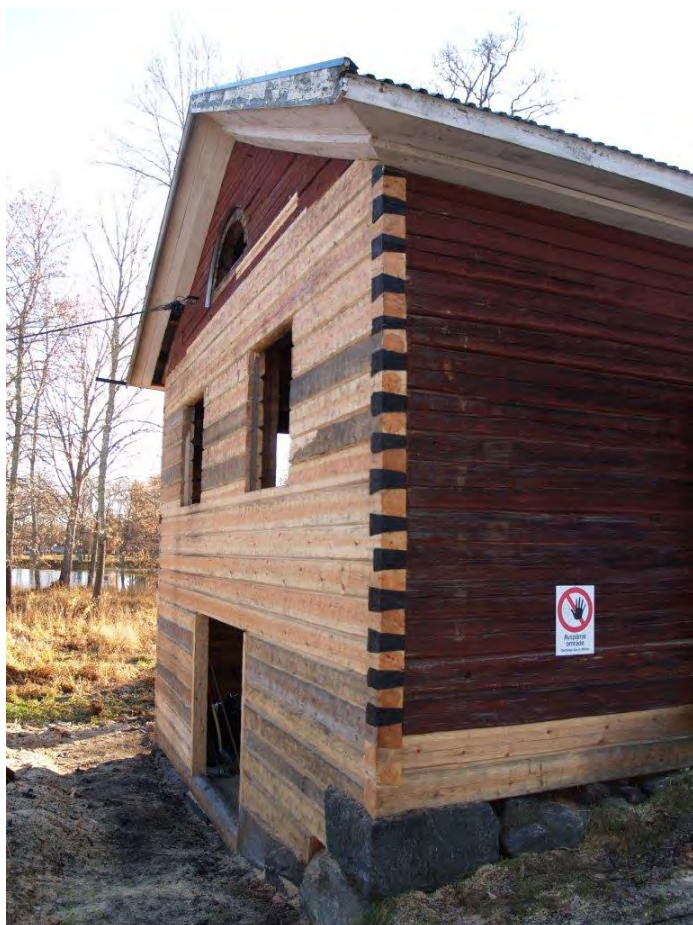
2015-11-11: Under vintern och våren får stommen möjlighet att sätta sig och torka ihop och därefter monteras karmar, följare m.m.

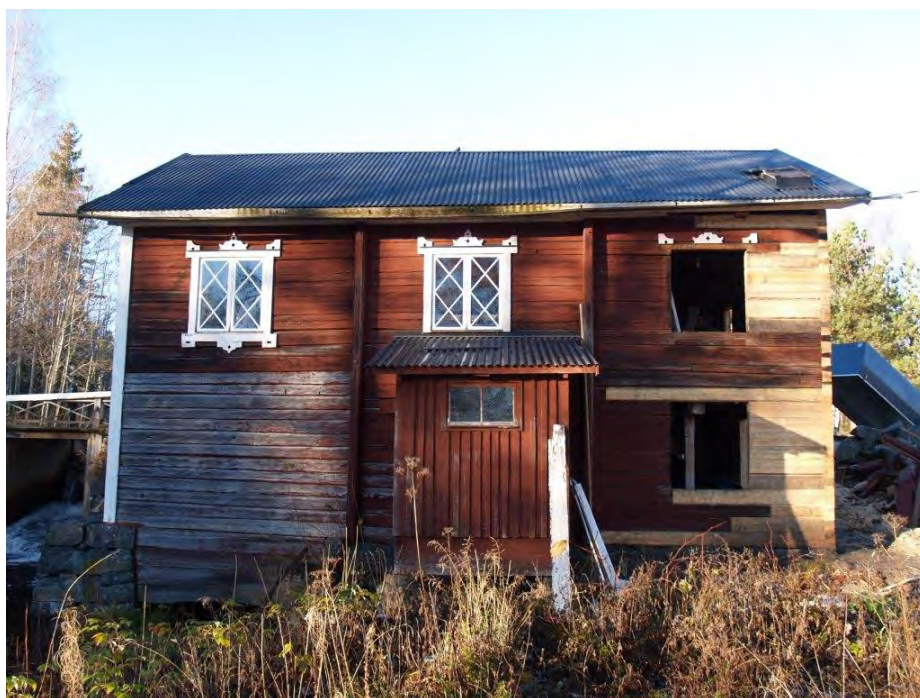
2015-11-11: Långsida C. Nu återstår att byta hängrännan, mura upp skorstenen och sätta in fönster.

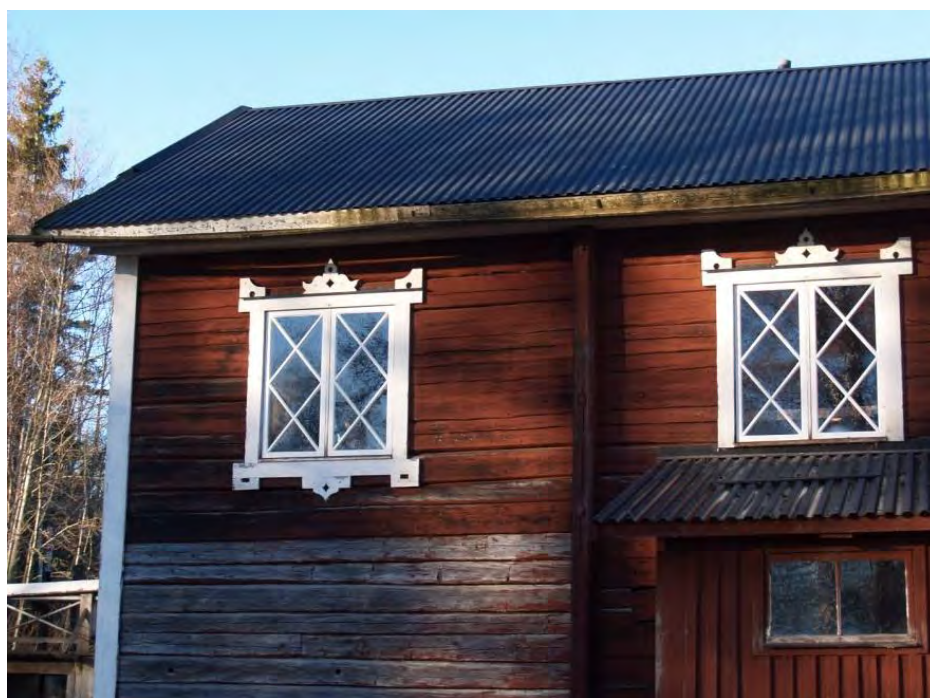
2015-11-11: De ny tillverkade bågarna är monterade på långsidan C.

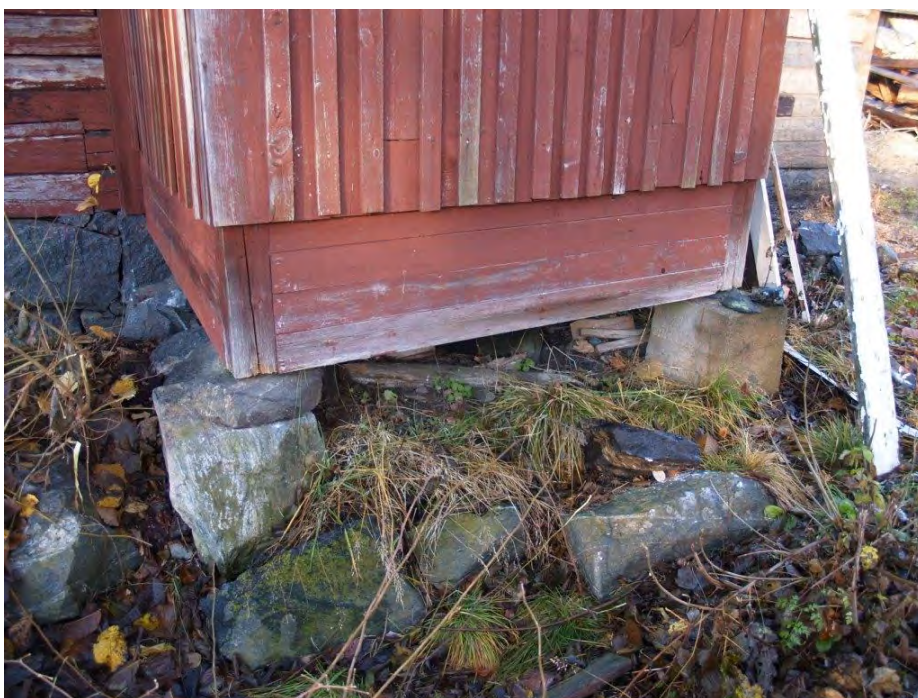
2015-11-11: Kuren har lyfts och rätats. Ovanpå befintliga hörnstenar har mindre stenar lagts in.

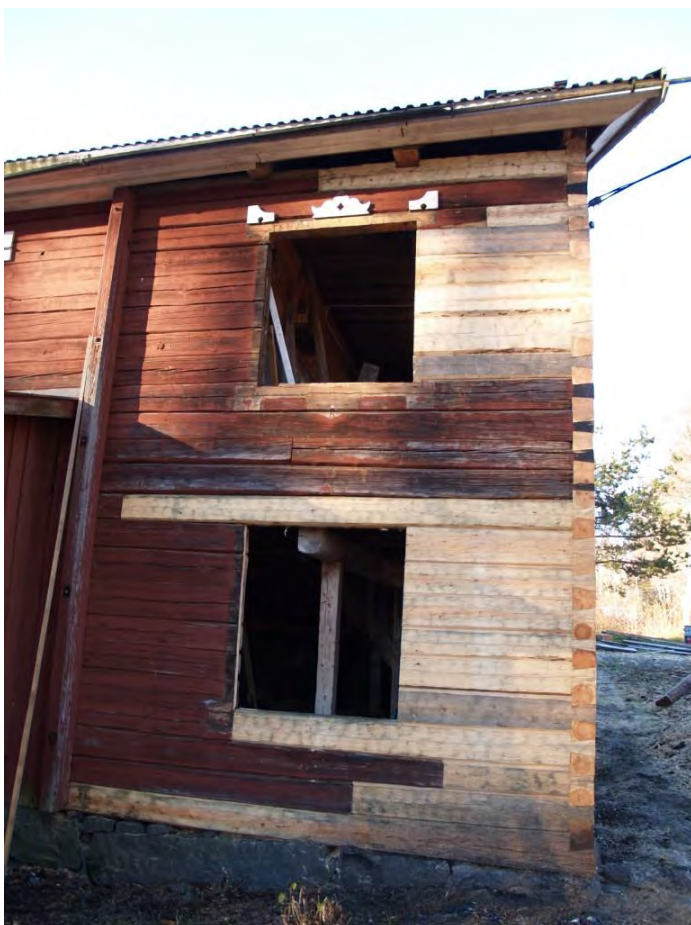
2015-11-11: Avståndet från grundstenen i hörn BC upp till en bräda i takfoten är 5,25 meter. Nästa år ska knuten mätas igen för att dokumentera hur mycket stommen har sjunkit ihop.

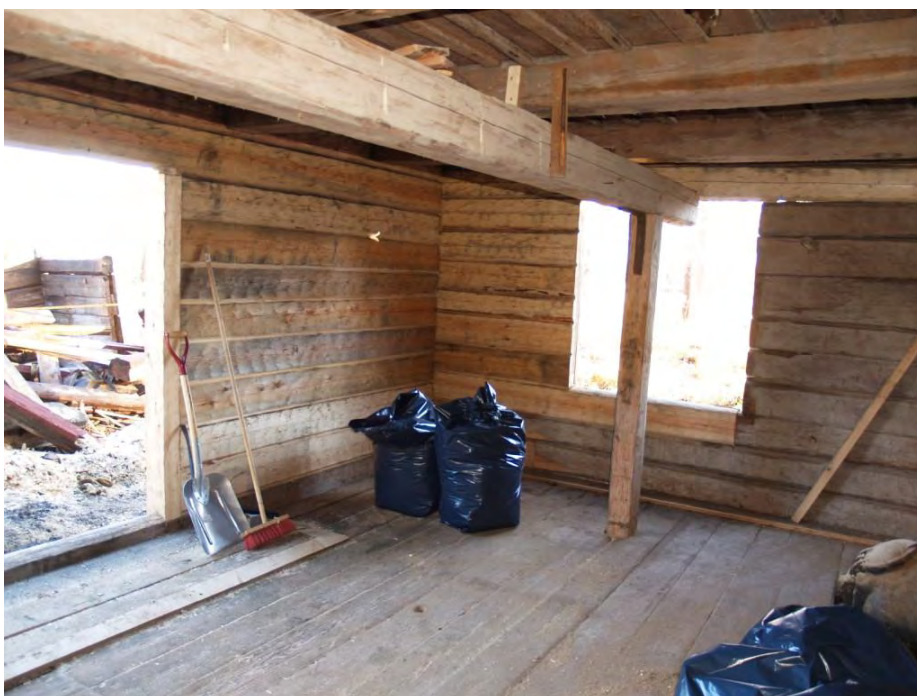
2015-11-11: Invändigt har nya golvplankor lagts in precis innanför dörren eftersom de gamla var skadade.

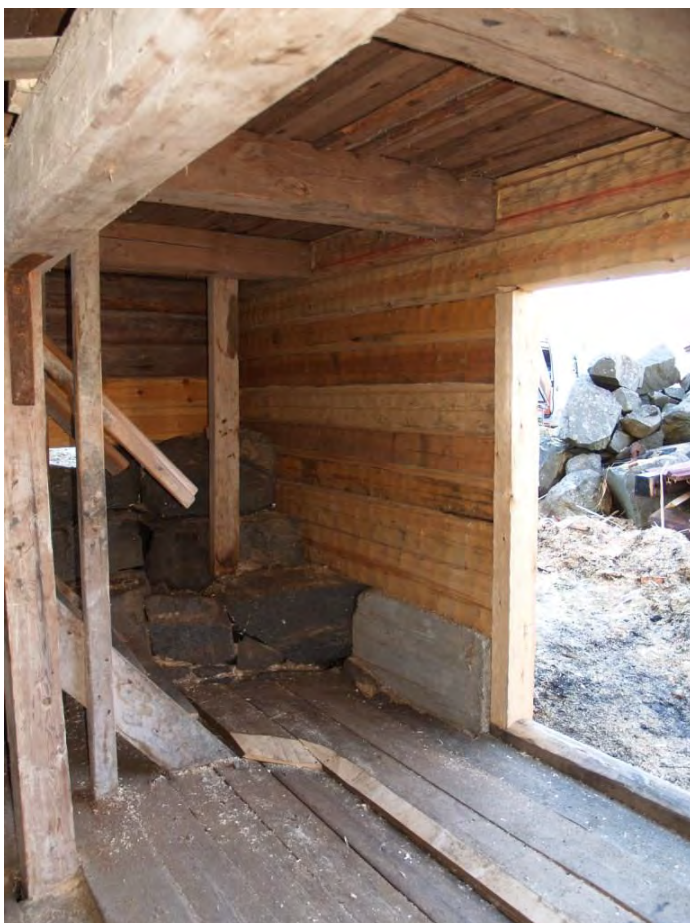
2015-11-11: Dörrgåtorna nytillverkades, och nästa år ska dörrbladen återmonteras.
