2015 Slutrapport för antikvarisk medverkan vid omläggning av spåntak på

SKOMAKRAS VALLSTUGA PÅ VÅSBO FÄBODAR

Kulturresevat

Västra Roteberg 14:1

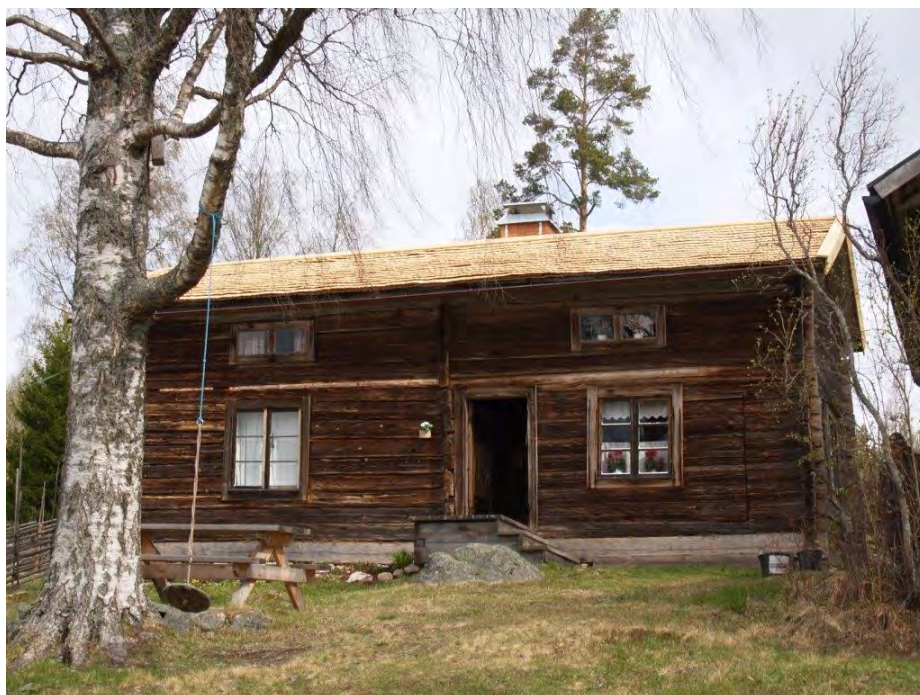
2015-05-12: Vallstugan på Skomakra.

- Omläggning av spåntaket med nya handspåntade furuspån.
- Spikning av nya vindskivor,nock- och vattbrädor.
- Byte av övre och nedre skorstensbeslag till nya av galvaniserad plåt.
