2016 Slutrapport för antikvarisk medverkan vid restaurering av klockstapel vid och omläggning av tak på kyrka och bod på

SVABENSVERKS KYRKA

Kyrkligt byggnadsminne

Svabensverk 6:1

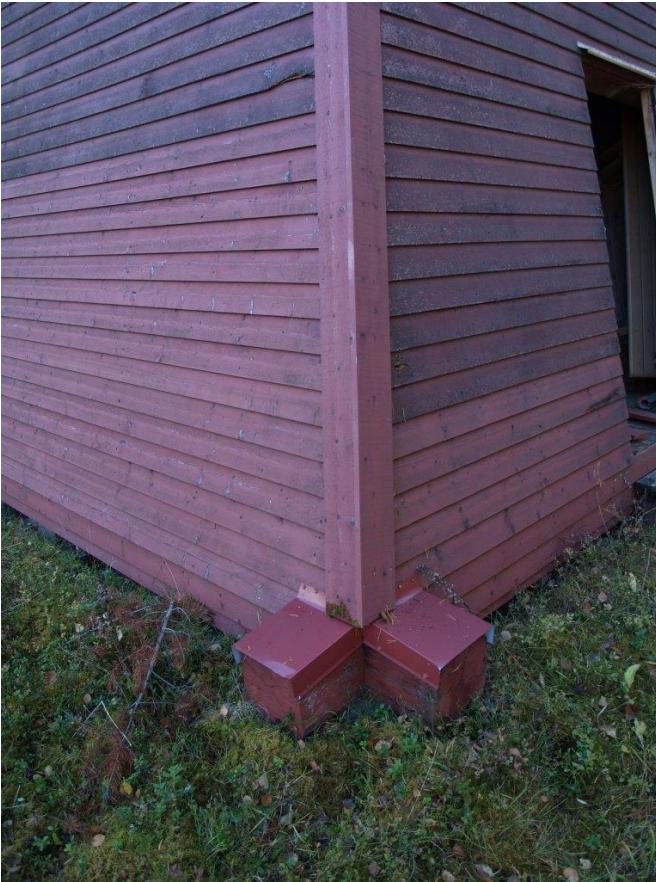
2014-10-03: Den underliggande stommen var inte synlig eftersom den var inklädd med panel. På knutskallarna hade skyddande plåtar spikats.

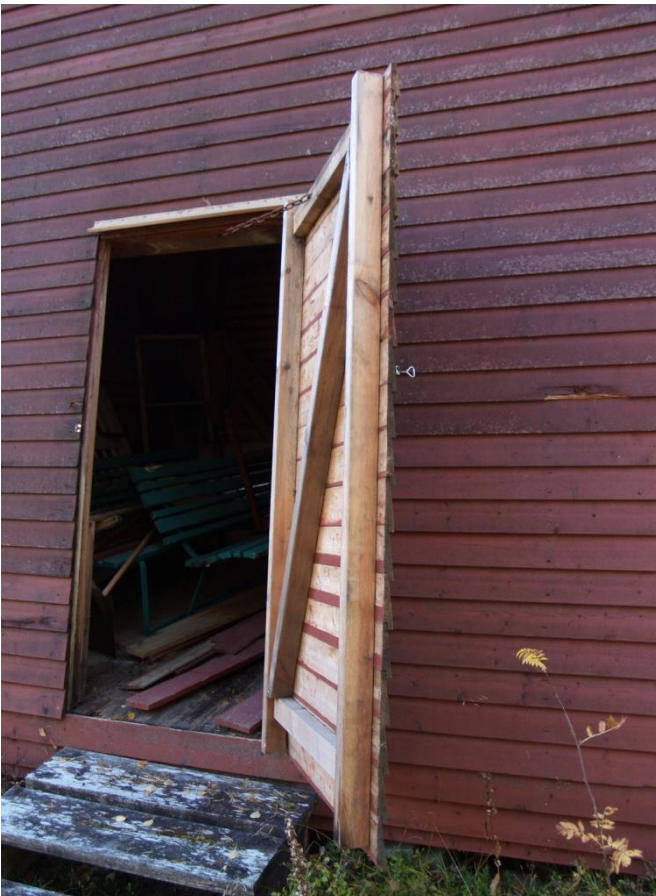
2014-10-03: Dörren var tillverkad av samma sorts panel som väggbeklädningen.

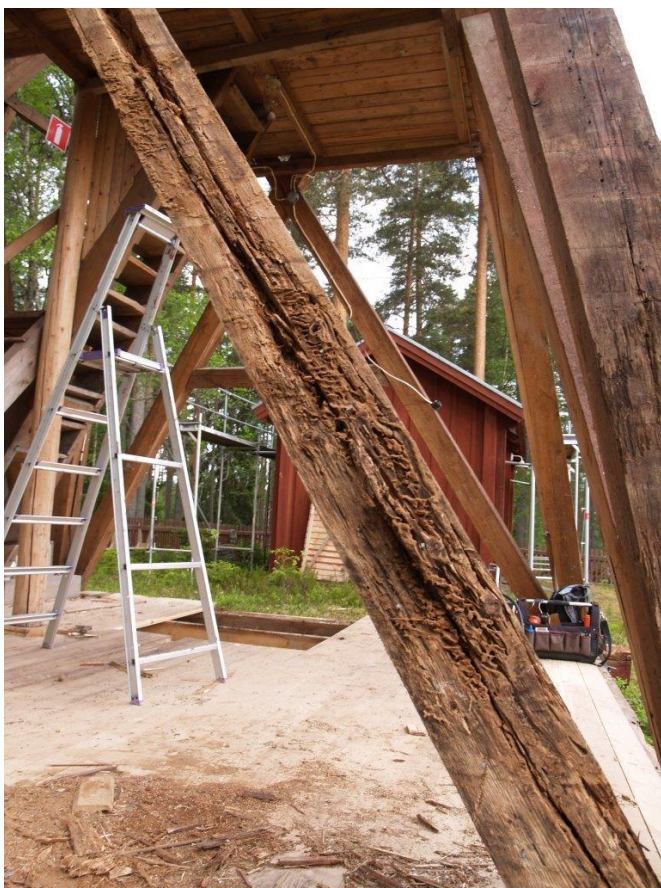
2016-06-09: Den angripna snedsträvan på C.

På vägg C har snedsträvan från hörn BC rötskador och angrepp av håstmyra (sedan har svartmyror bott i gångarna) som gör att den måste bytas. Eftersom den bara är fastspikad upptill, inte tappad eller på annat sätt låst, går den förhållandevis lätt att lossa och kan bytas i sin helhet.

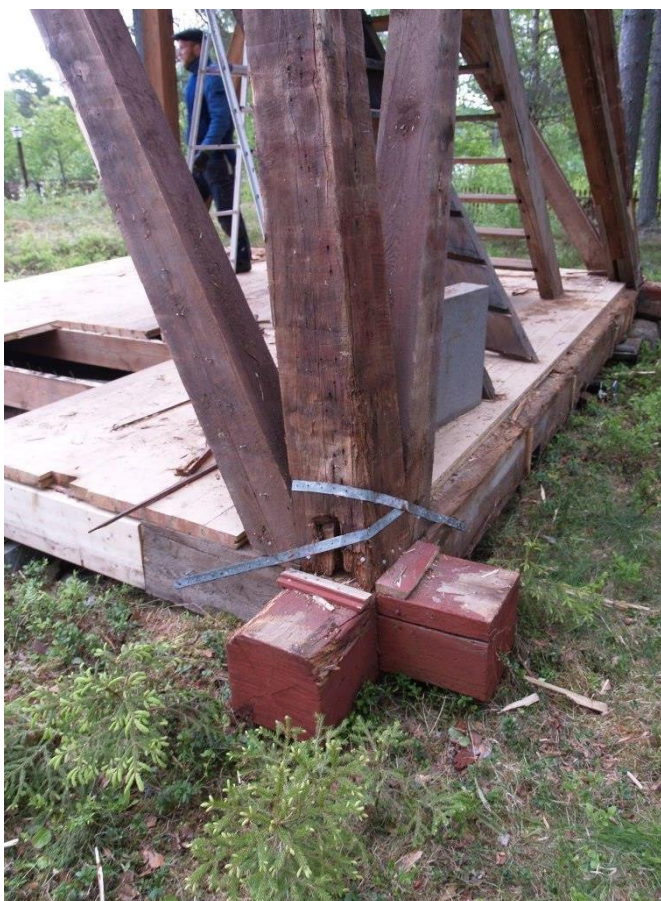
2016-06-09: Hörn DA. Här är rötan begränsad till nederändarna på stolparna och någon lagning behövs inte.

Stolparna i hörn DA kapas 5 cm under för att anpassas efter de andra hörnen, som kapas p.g.a. rötskador. Den nya syllen är 5 cm högre och kommer att kompensera höjdskillnaden.

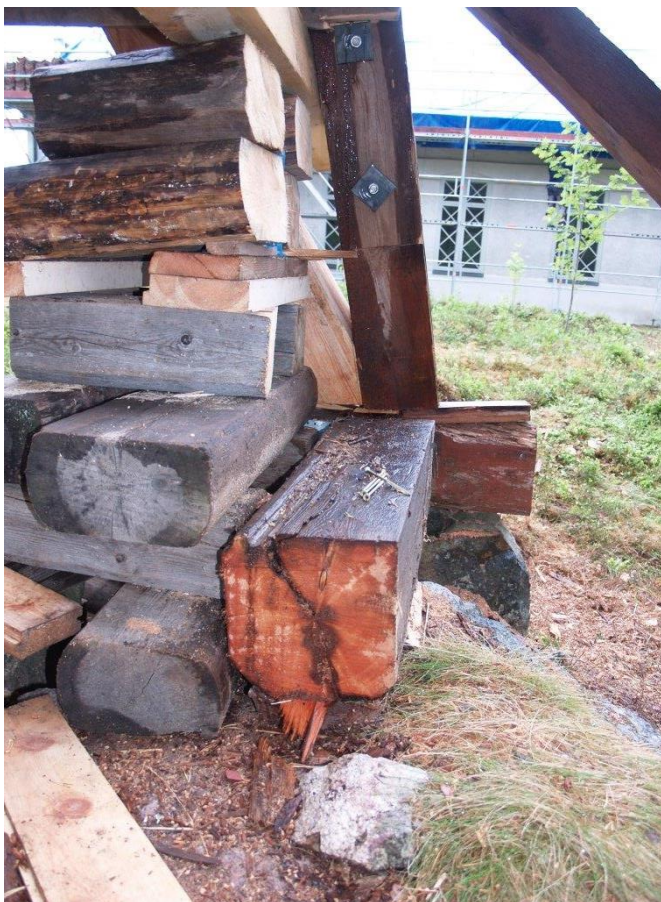
2016-06-21: Hörn BC. När syllramen kapats
syns rötan mitt i stocken.

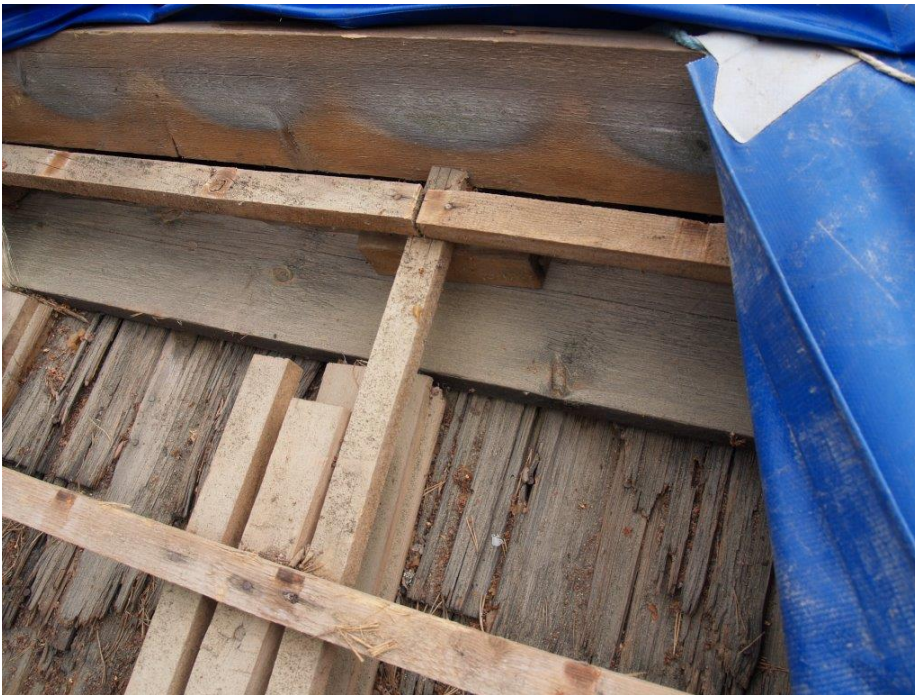
2016-06-21: Lika som på uthuset är nockbrädan svart, bestruken med något som liknar tjära (men inte luktar tjära). Vattbrädan är ramsågad, lika som nockbrädorna, med en fin sågyta. Även spånen är svarta.

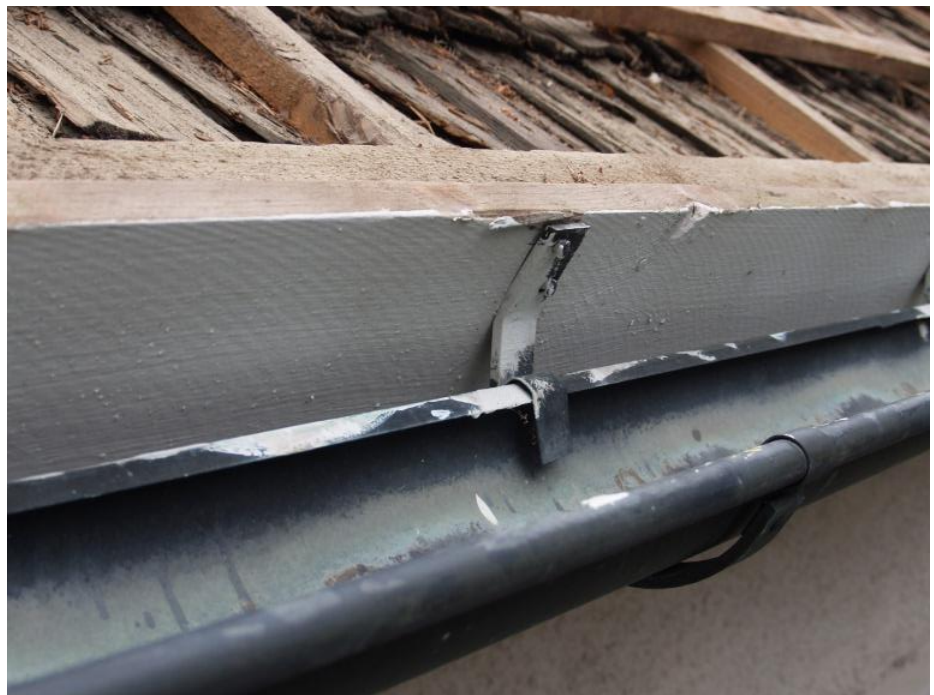
2016-06-21: Hängbräda och hängrännor av koppar tillkom när tegeltaket lades. Hängbrädan, som rännkrokarna är fästa i, är klingsågad och vitmålad.

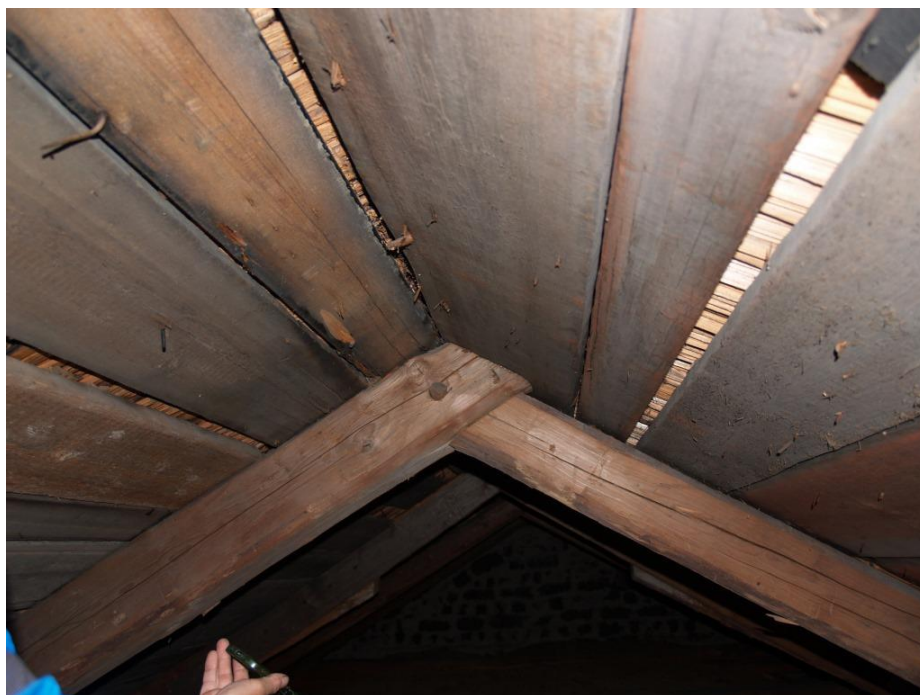
2016-06-21: Trobrädorna består av olika sorters plank: gammalt brädtak med hyvlade vattrännor (skolans gamla tak?), rödmålad panelplank och annan plank.

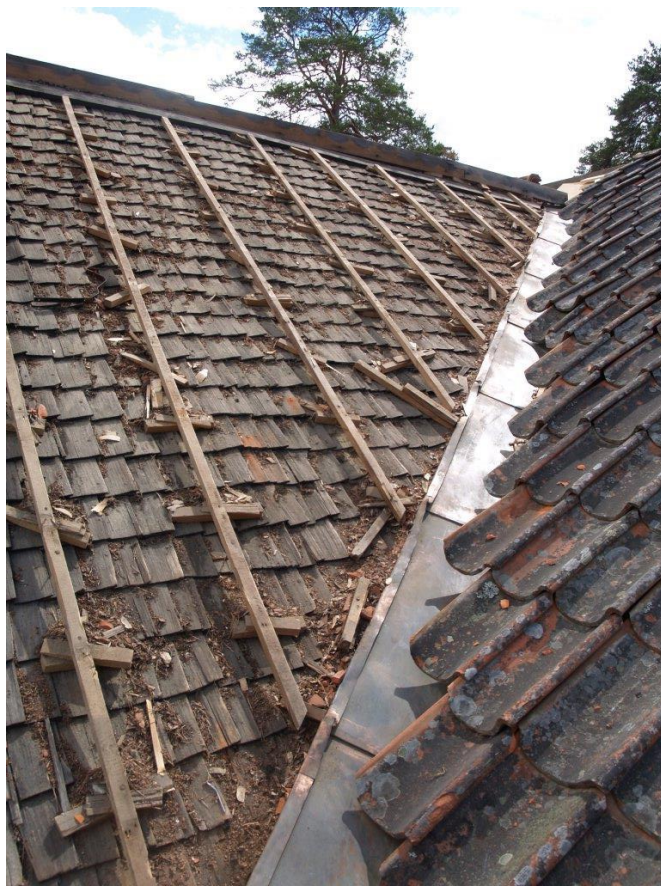
2016-07-05: Rännralarna av kopparplåt är i bra skick, liksom övriga plåtar på taket. Även tegelpannorna är av god kvalitet.

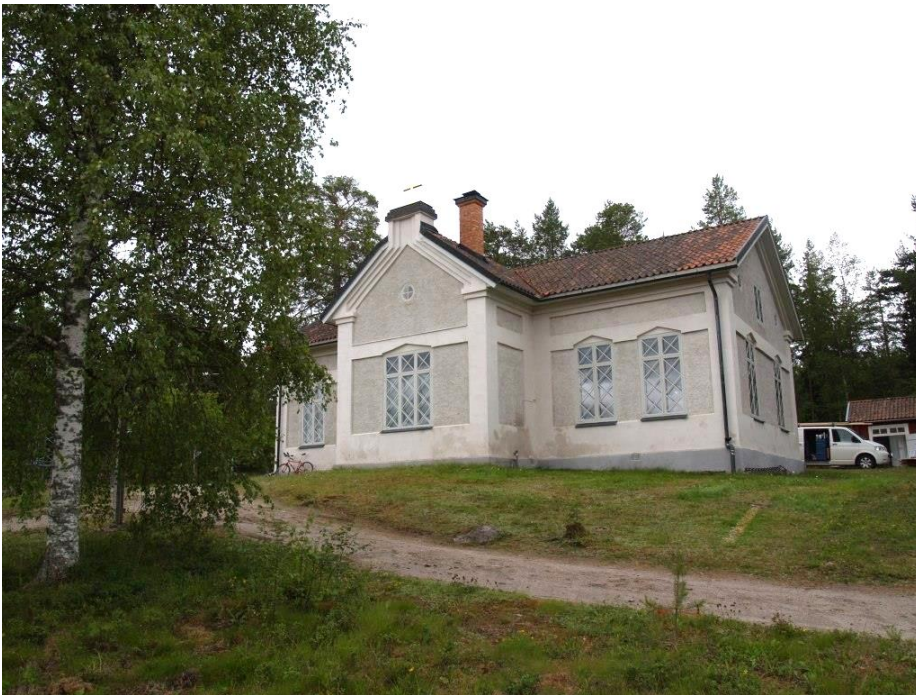
2016-07-15: Taket är omlagt och klart.

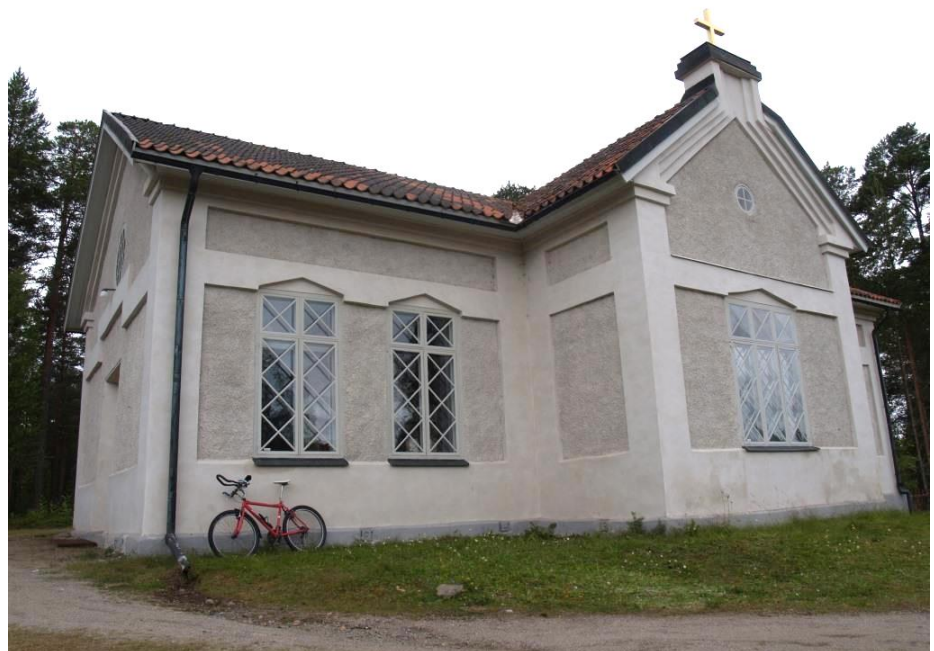
2016-07-15: Alla takplåtar har återanvänts utan byten.

Stupröret i hörn DA leder ut vatten på gången, som förstörs. Önskvärt är att vattnet dräneras bort under gången.

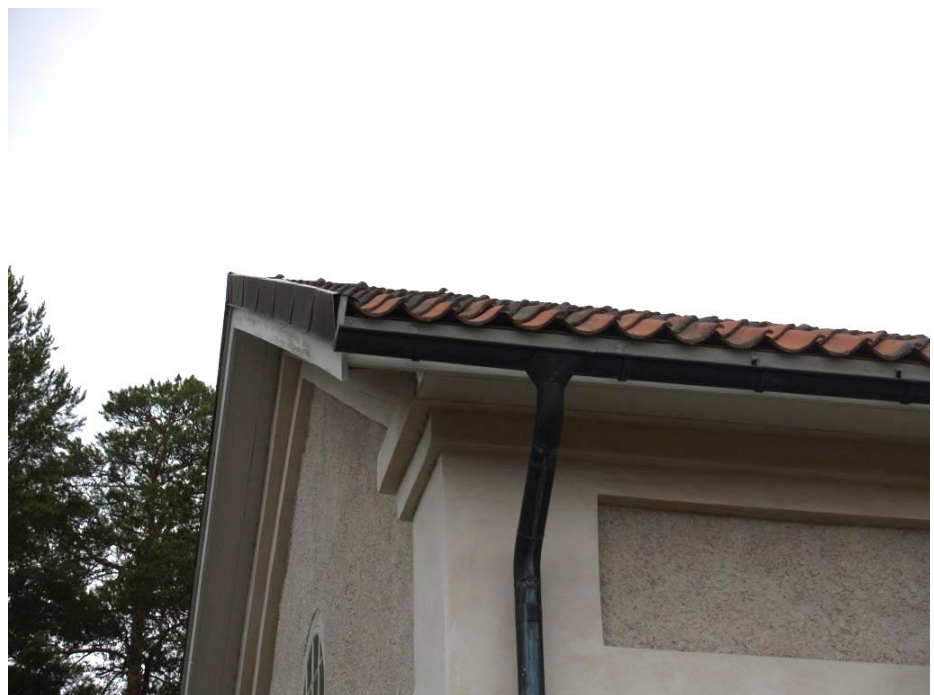
2016-07-15: Gavlarna har dubbla vindskivor, en skiva som hör till spåntaket medan den övre tillkom med tegeltaket.

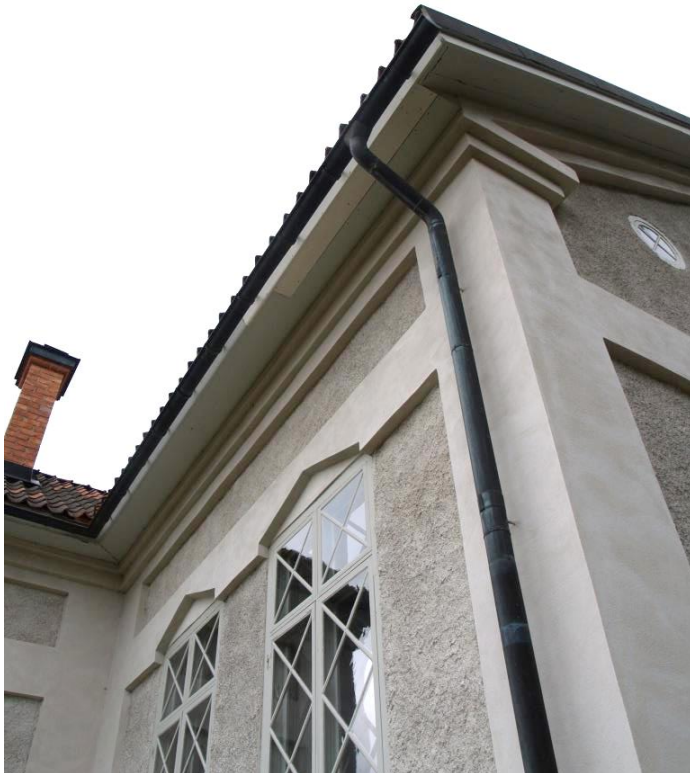
2016-07-15: I hörn CD byttes en bräda i takfoten. Den målades vit men efter montering kunde det konstateras att takfoten ska ha en grå-blå kulör. Fastighetsägaren ska själv ombesörja att lagningen målas in i rätt kulör.

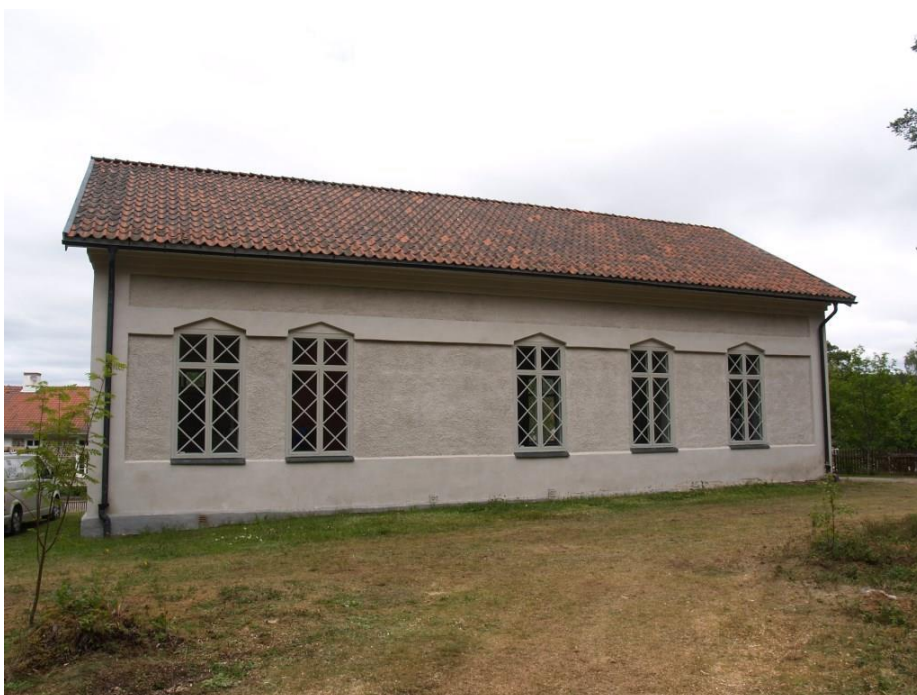
2016-07-15: Takfallet mot B efter omläggning

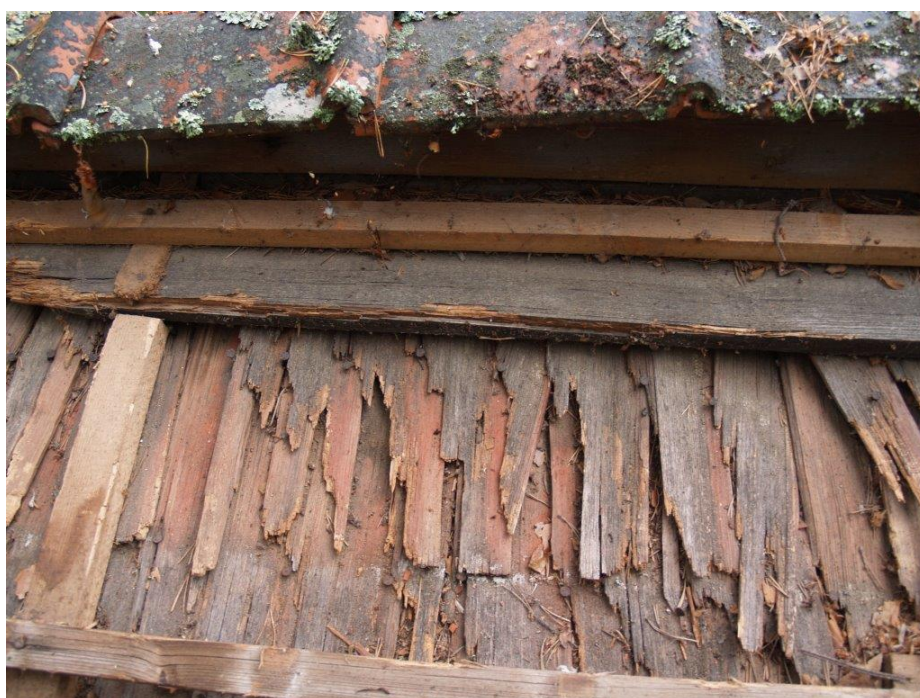
2016-06-21: Nockbrädorna har varit svarta, troligen tjärade eller strukna med någon olja, medan takspånet har varit rödmålat med slamfärg.

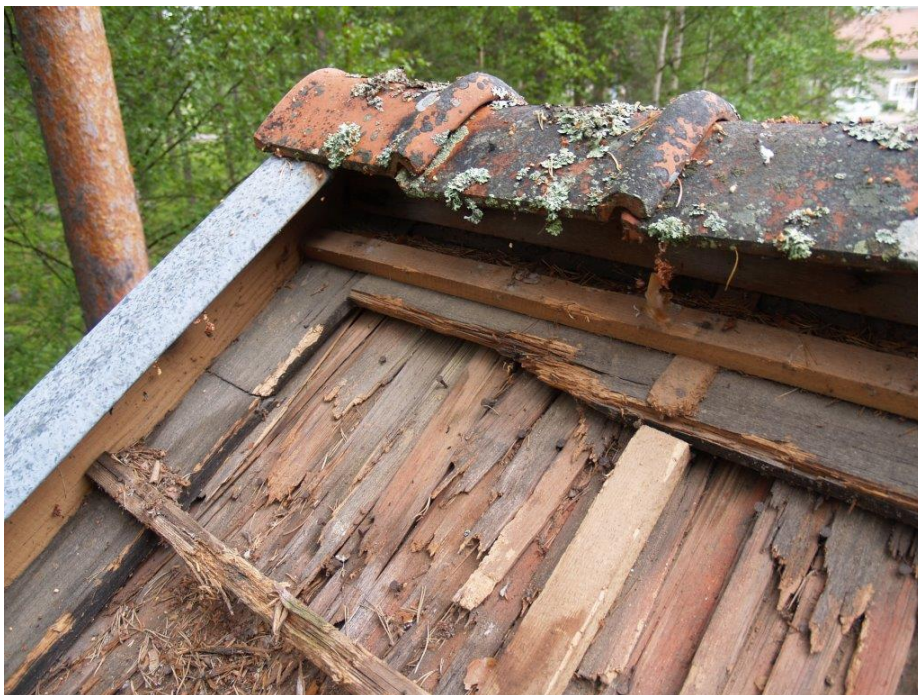
2016-06-21: Spåntakets gamla vattbrädor ligger kvar under vindskiva och vattplåt som tillkom med tegeltaket. Spåntaksvattbrädan är svart, lika som nocken, och de har samma sågtyta och dimensioner, 2,5 x 12,5 cm.

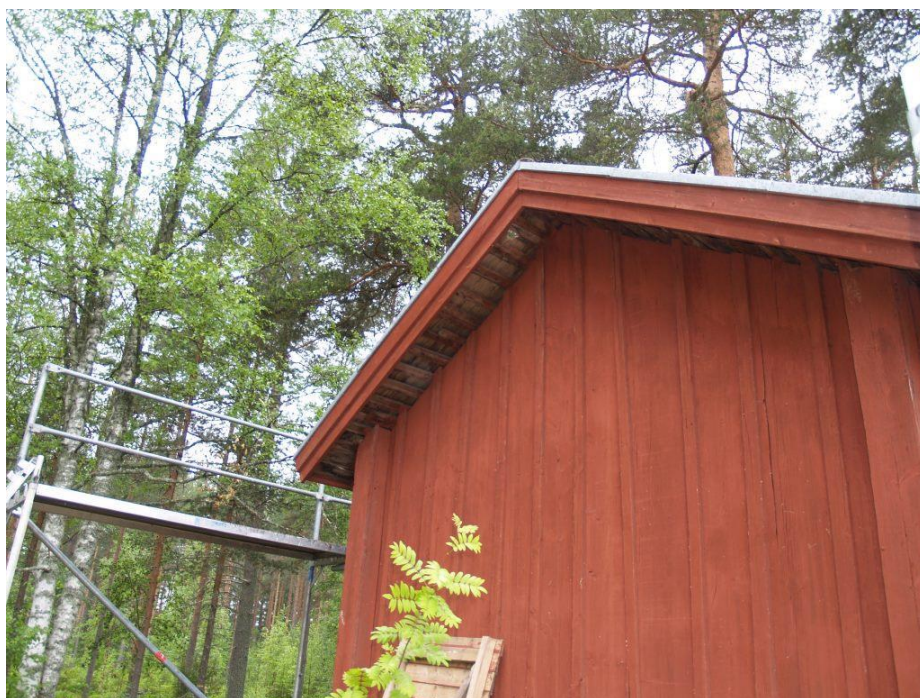
2016-06-21: Gavlarna har dubbla vindskivor, en för spåntaket och en övre som tillkom med tegeltaket.

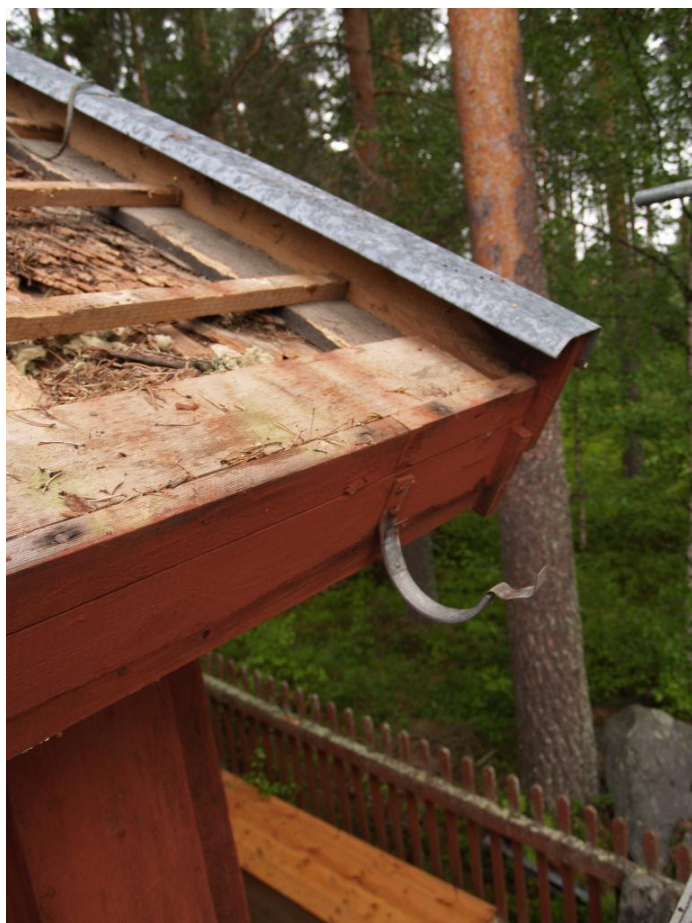
2016-06-21: Rännkrokar på framsidan. Galvaniserade vattplåtar, falsade i korta längder.

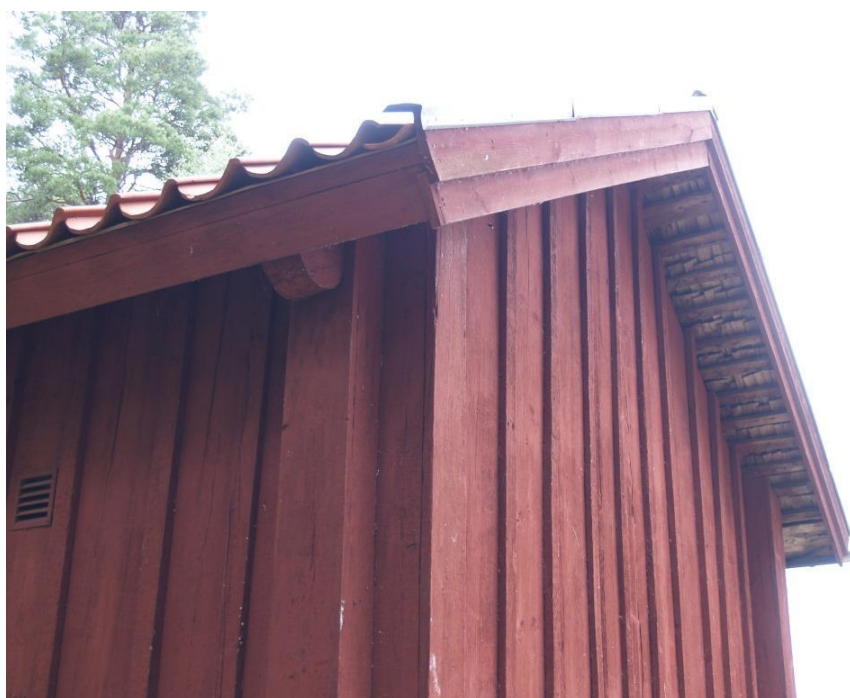
2016-07-15: Inga förändringar har gjorts med vindskivor och takplåtar. Masoniten är utdragen över hängbrädan.

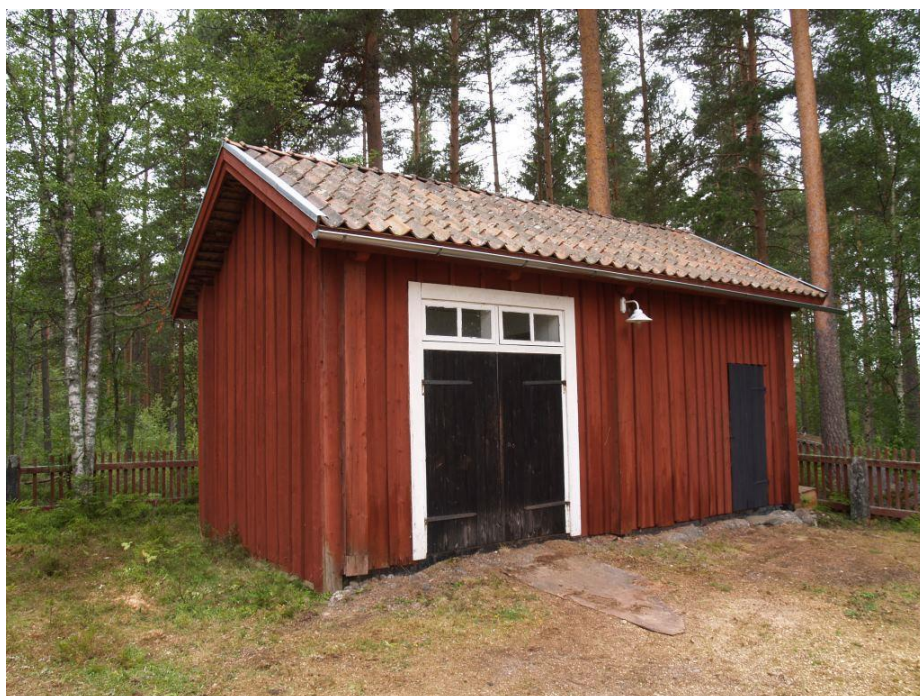
2016-07-15: Taket mot A är omlagt med återanvända tegelpannor.

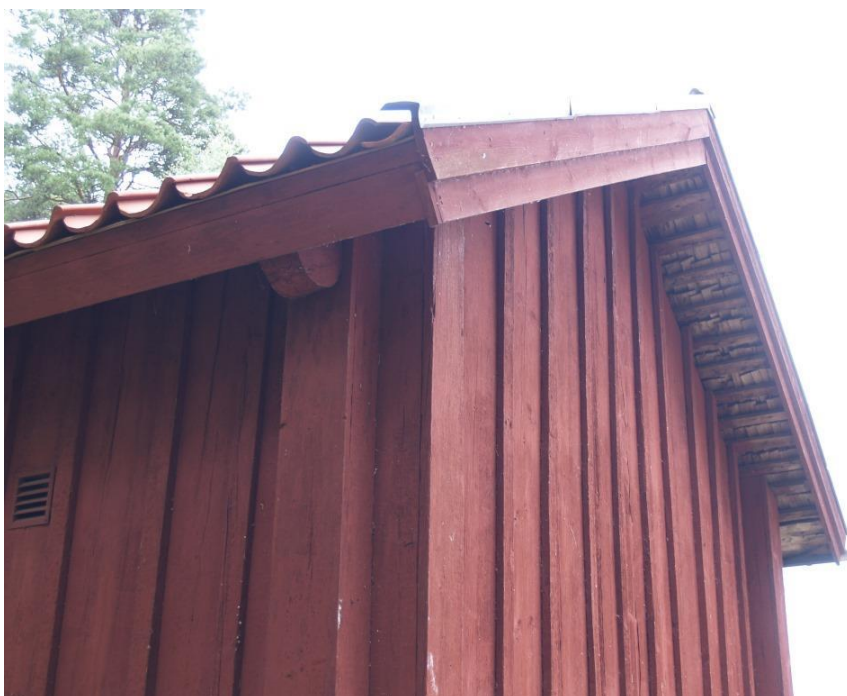
2016-07-15: Inga förändringar gjordes när det gäller vindsquivor, hängbrädor eller vattplåtar. Masoniten drogs ut över hängbrädan.
