2020-10-11 Slutrapport för antikvarisk medverkan vid diverse restaureringsåtgärder inom

VÅSBO FÄBODAR

Kulturresevat

Länsstyrelsens diarienummer 8634-2019

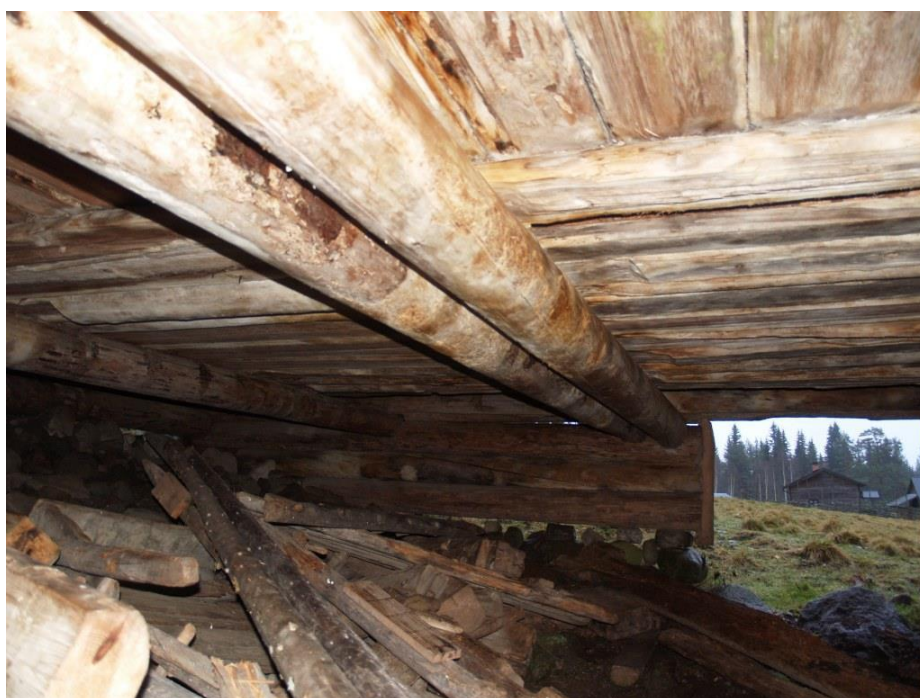
2019-11-22: Mellanbjälklaget sett underifrån.

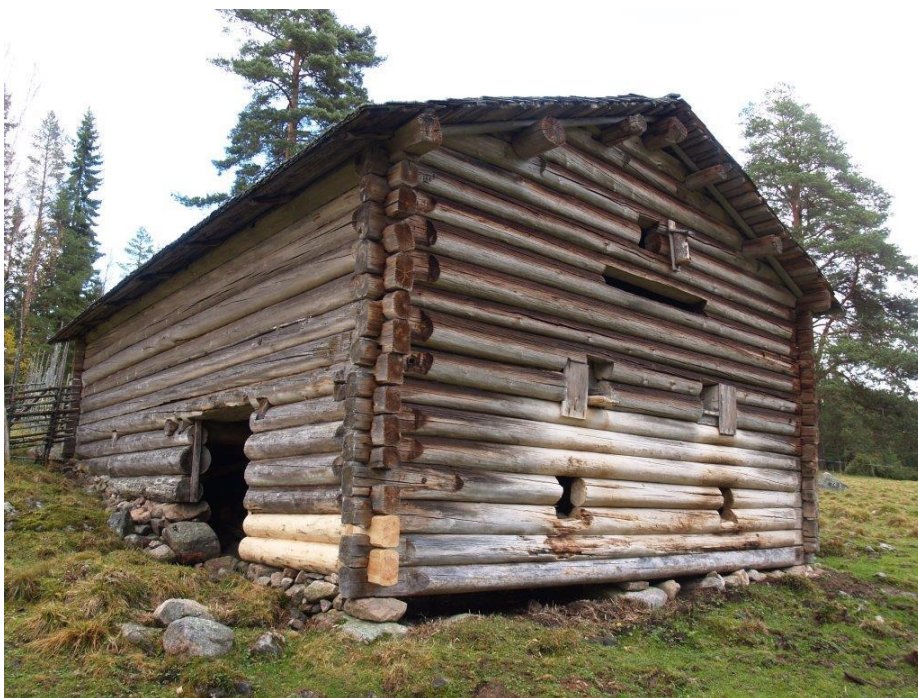
2020-10-08: *Slutbesiktning* Hagas fäx efter att stomme och grund har åtgärdats.

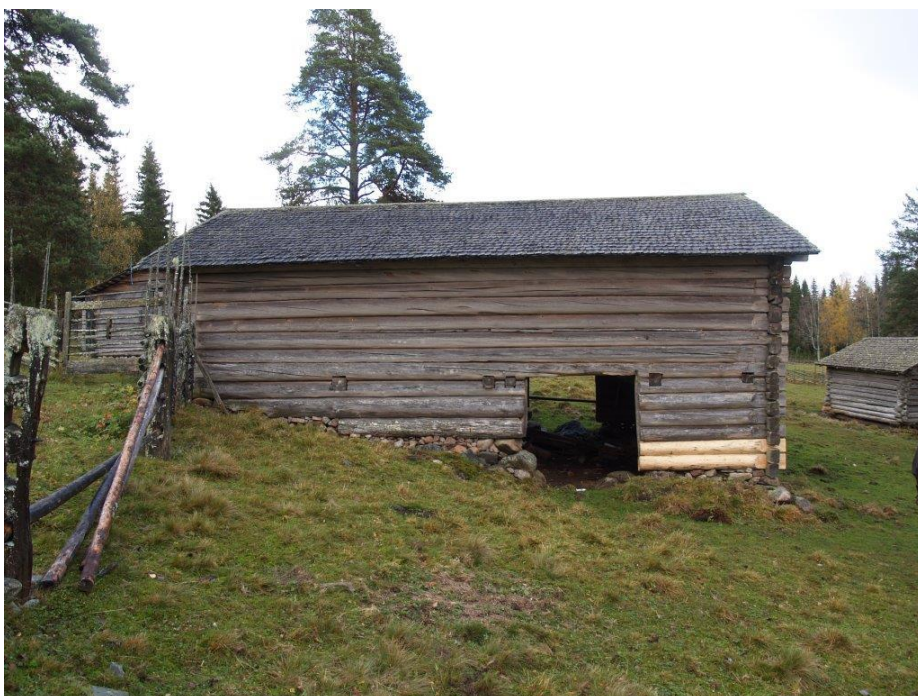
2020-10-08: Slutbesiktning Långsida D efter åtgärd.

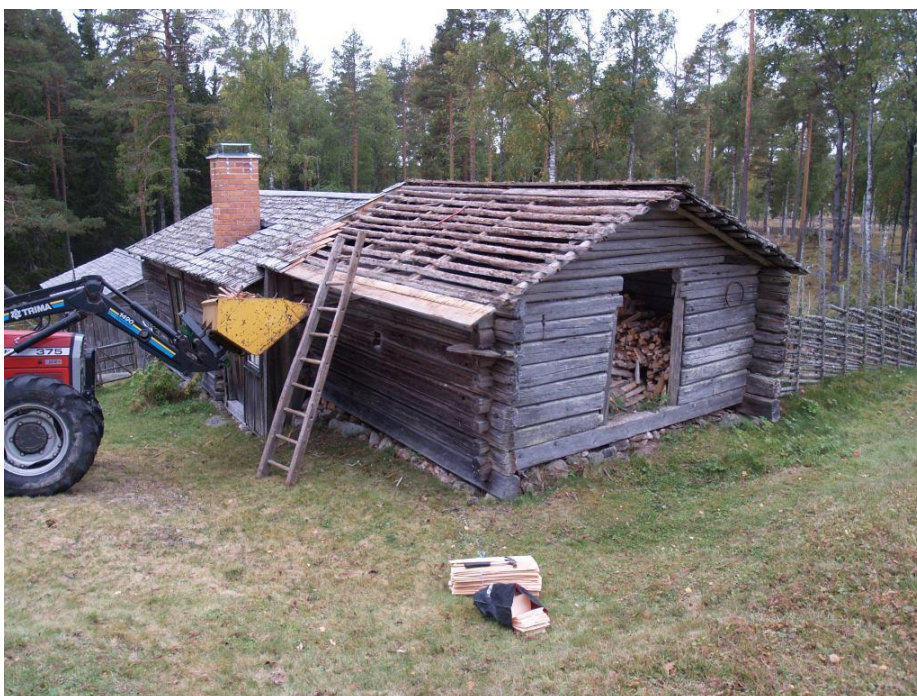
2020-09-15: Omläggningen av taket på vedboden, det f.d. rökstösset, under pågående arbete.

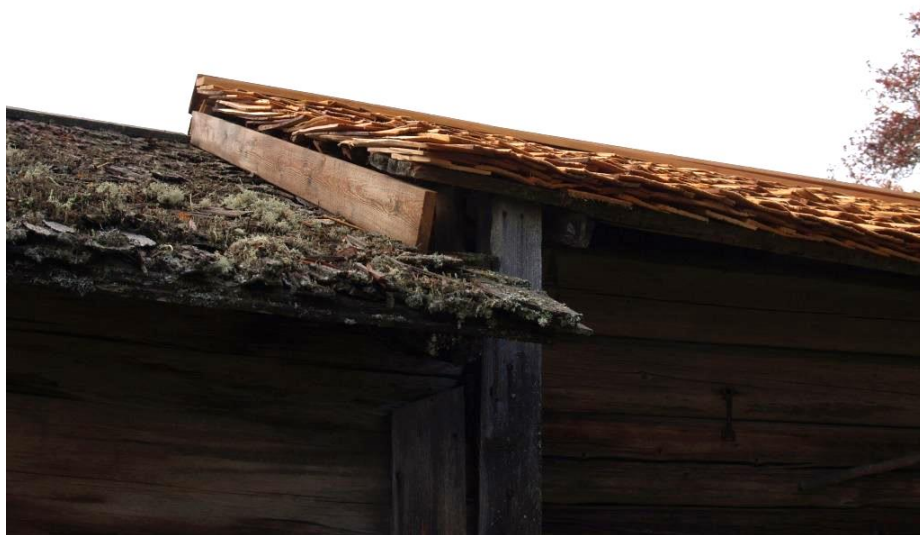
2020-10-08: *Slutbesiktning* Vindskivan vid stössets tak är nu möjlig att ta loss eftersom spånen inte är spikade i den.

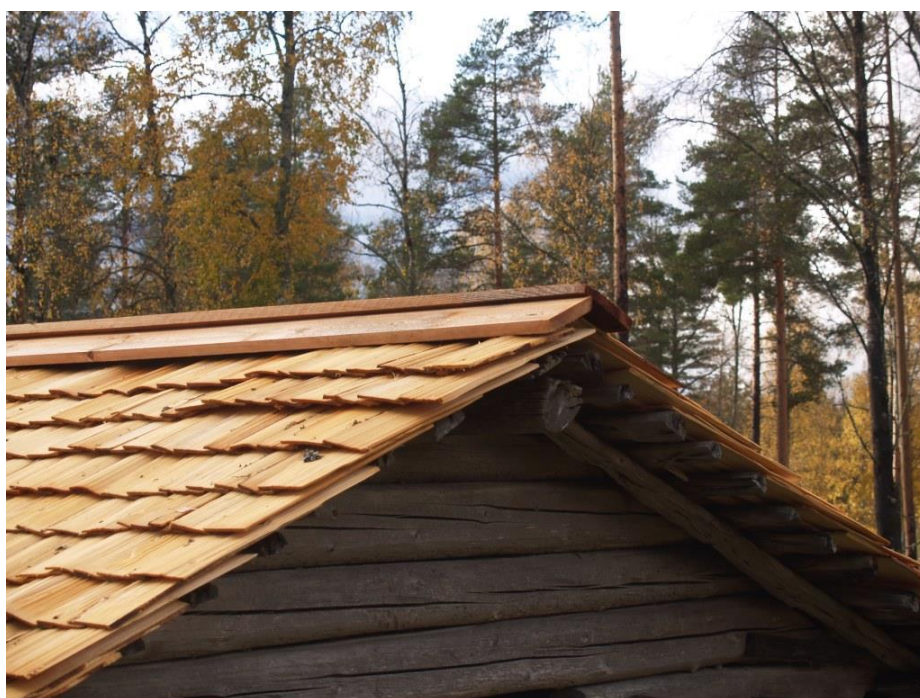
2020-10-08: *Slutbesiktning* Nya nockbrädor.

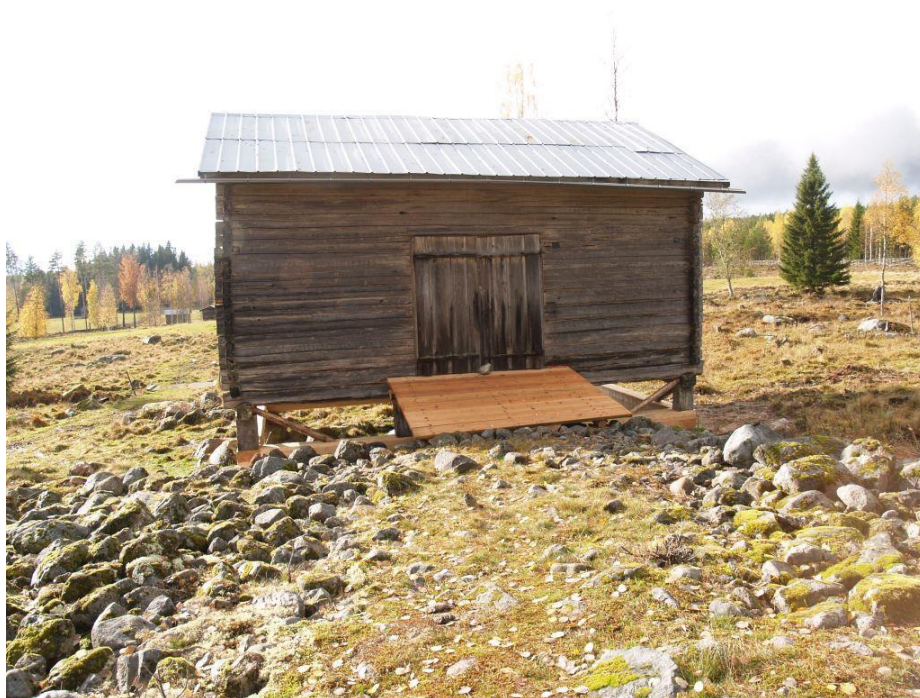
2020-10-08: *Slutbesiktning* Lassas loge efter färdigställandet.
