2020-10-27 Slutrapport för antikvarisk medverkan vid omläggning av spåntak m.m. på

SÄVSTORPET I ACKTJÄRA

Acktjära 5:25

Beställare: Hanebo hembygdsförening

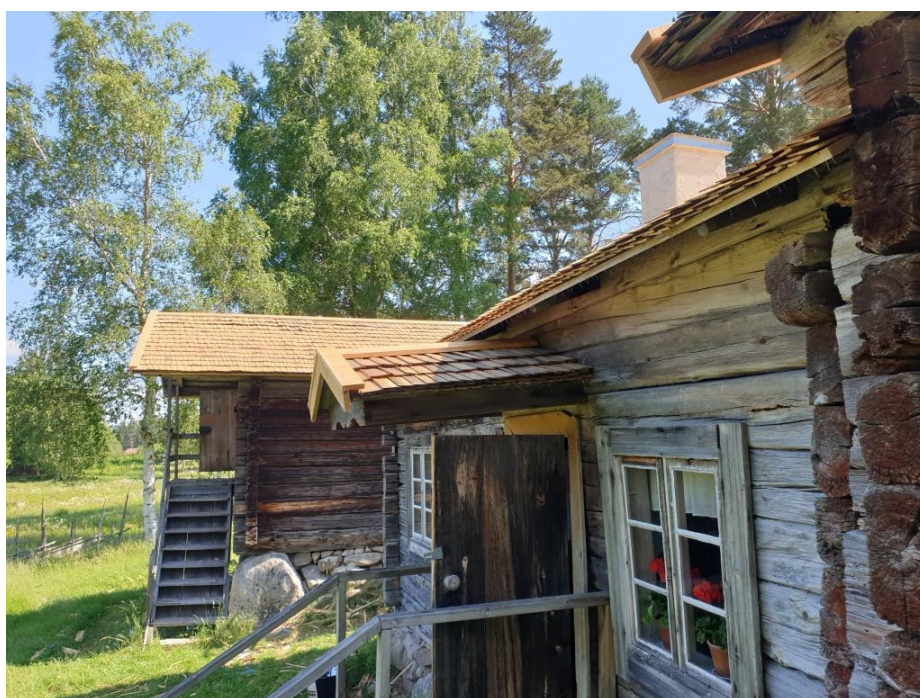
2020-06-22: Skärmtaket har ny täckning av spån.

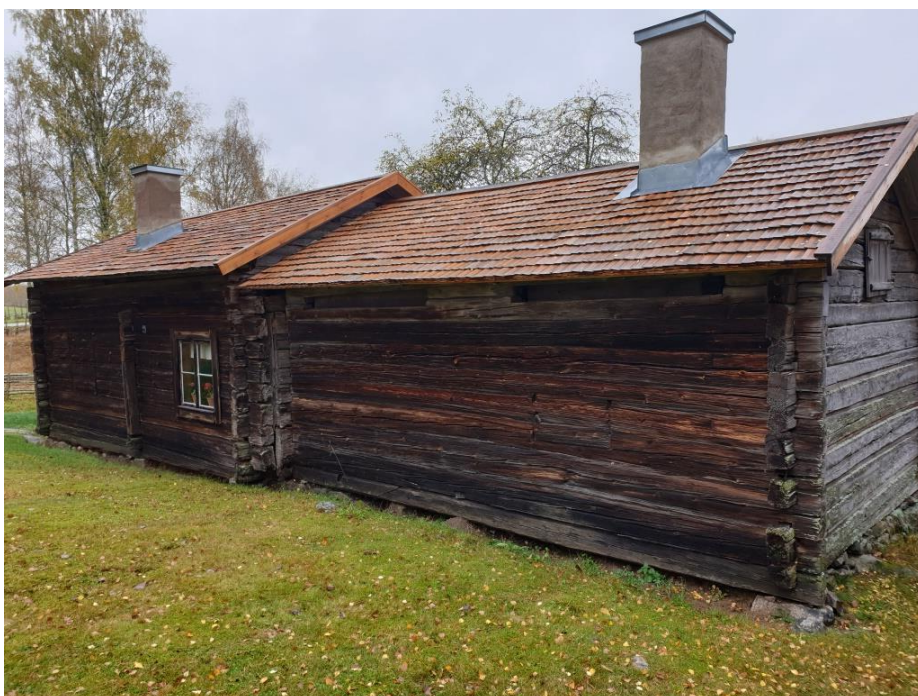
2020-10-07: *Slutbesiktning* Omlagt spåntak och lagad skorsten.

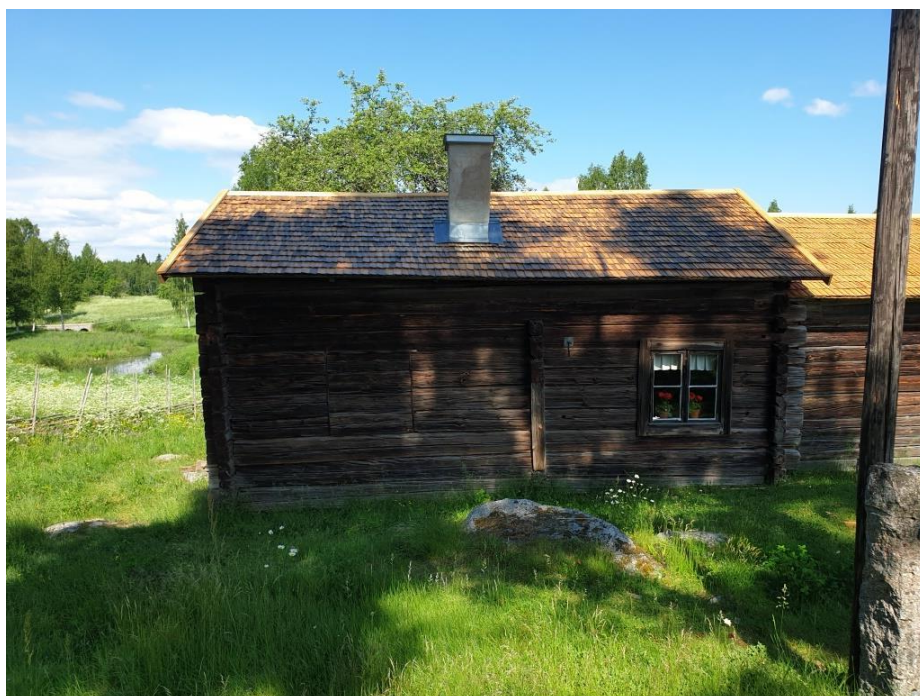
2020-06-22: Taket på södra stugan efter omläggning.

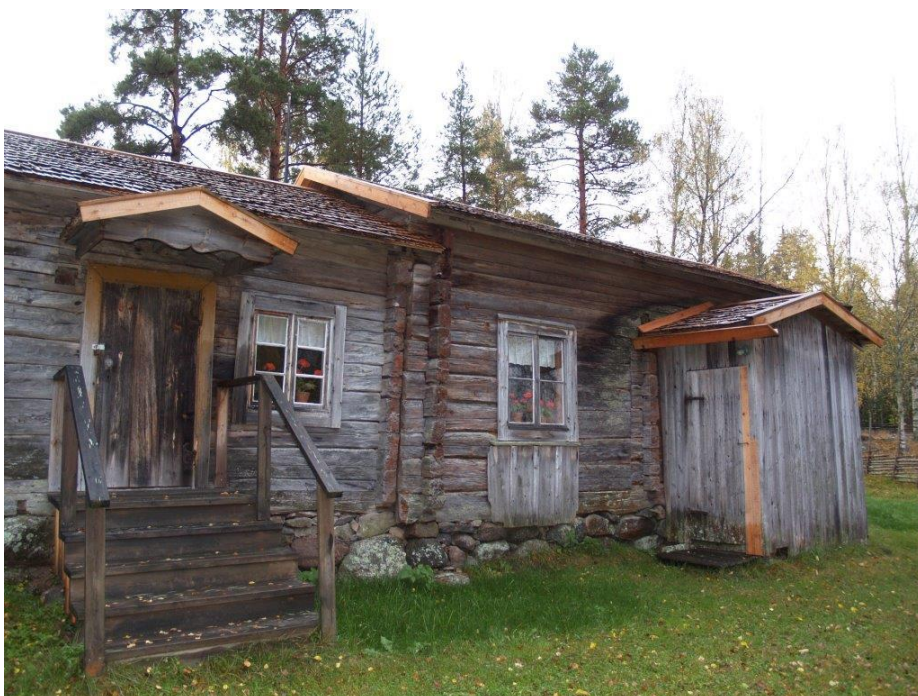
2020-10-07: *Slutbesiktning* Omlagda spåntak på stuga och farstukur med nyanock- och vattbrädor samt vindskivor.

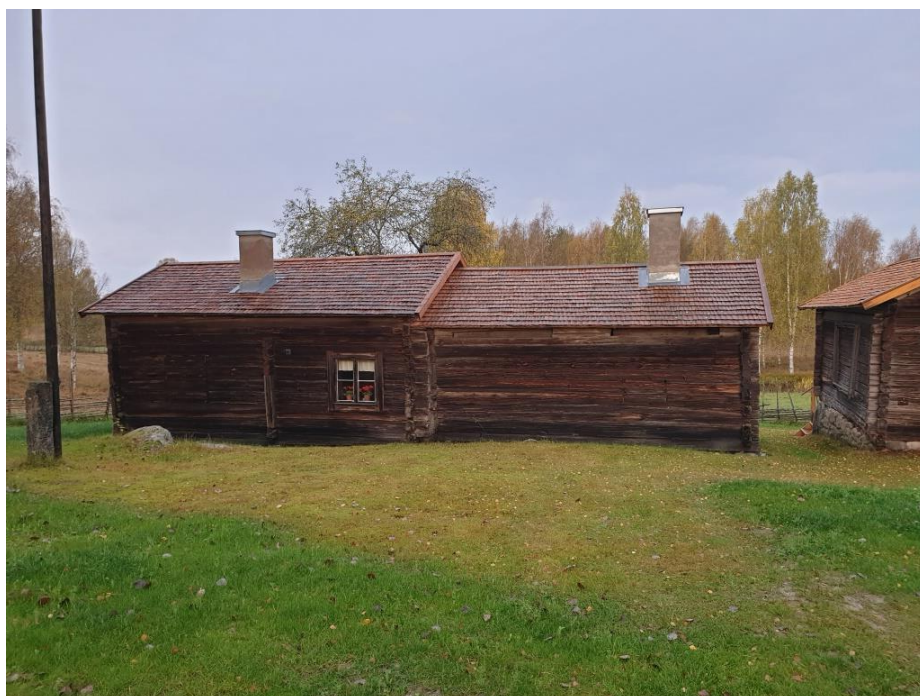
2020-10-07: *Slutbesiktning* Omlagda tak och lagade skorstenar.

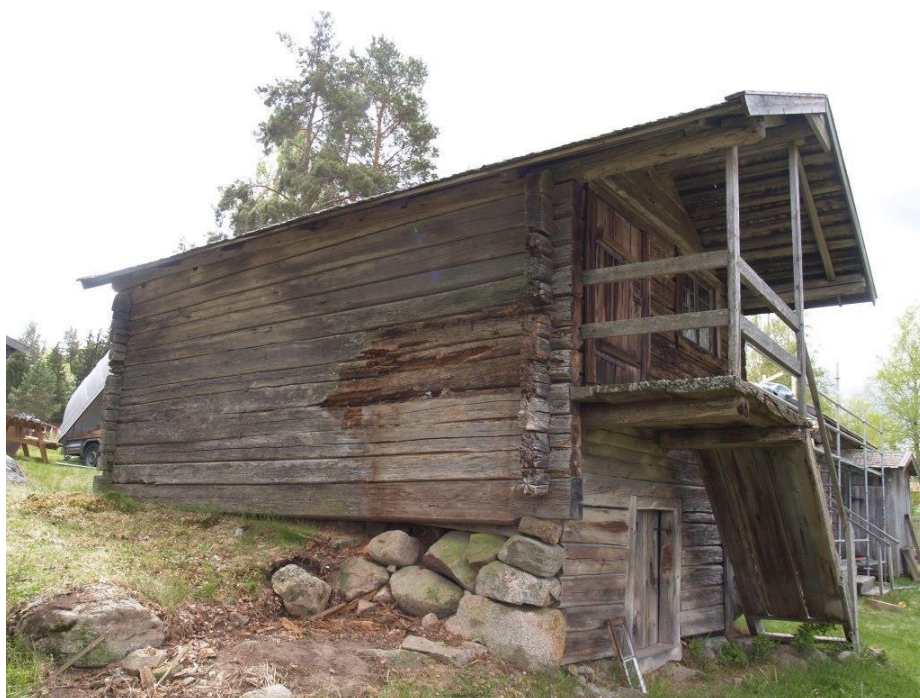
2020-05-28: Dasset på nasstugas norra sida har rivits.

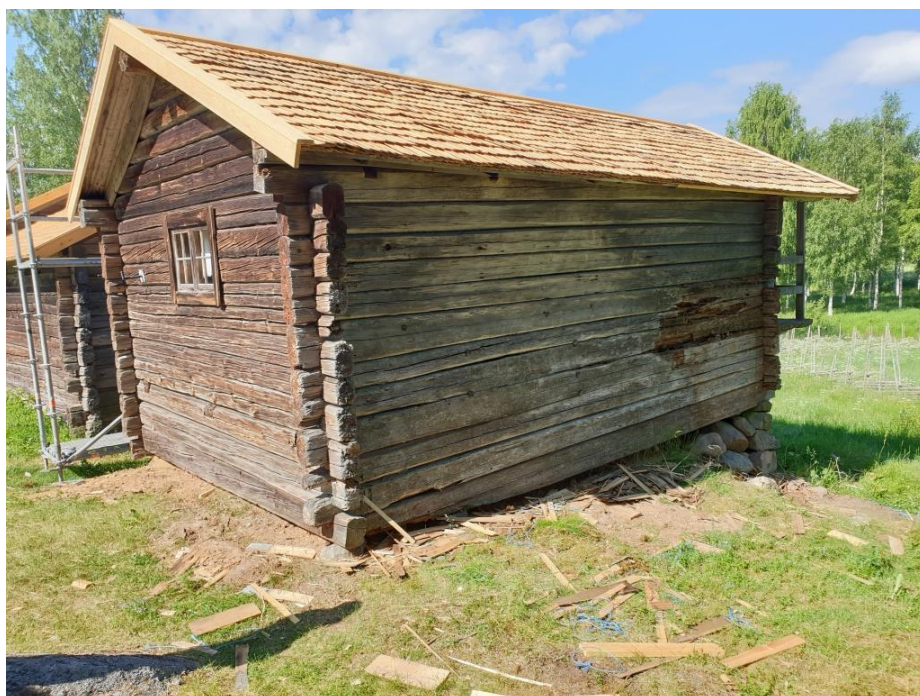
2020-06-22: Nasstugans tak efter omläggning av spåntaket. Det återstod att klä in skadorna på väggen med en panel.

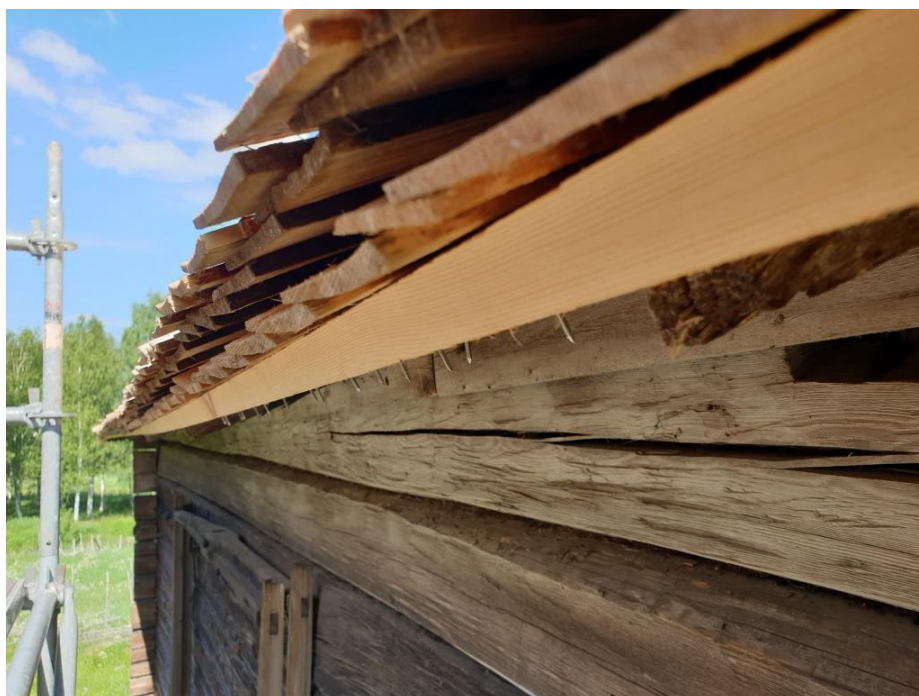
2020-06-22: Nasstugans takfot med droppnäsa på spånen.
