*2021-03-08 Slutrapport för antikvarisk medverkan vid fönsterrestaurering på*

## SKOGS KYRKA

Söderhamn Skogs Prästbord 1:37

Beställare: Söderala pastorat

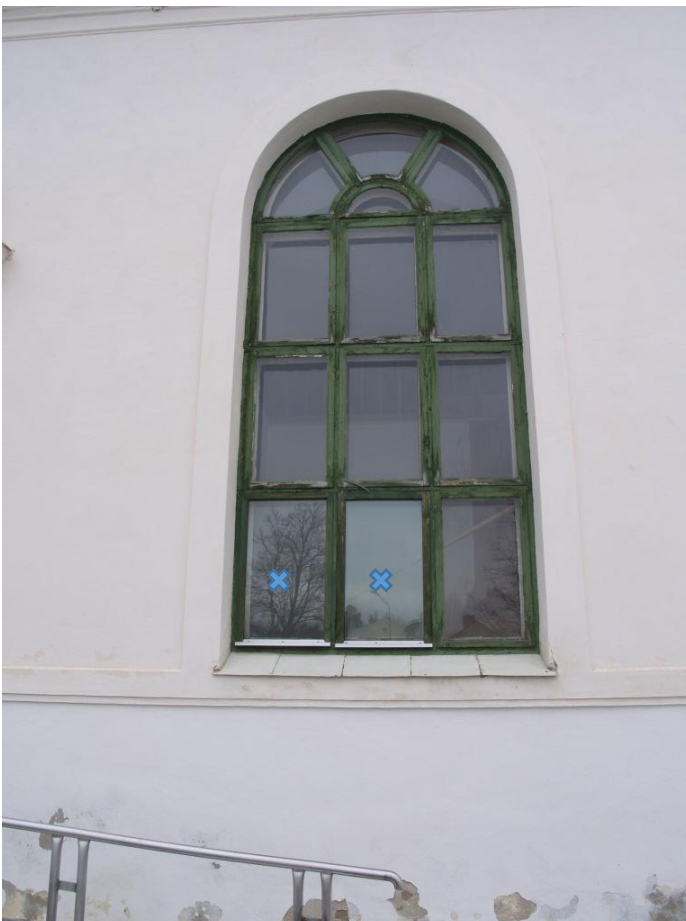
2019-02-15: Det hade länge varit problem med kondens, och försök hade tidigare gjorts för att byta utvändiga bågar mot isolerglasrutor (nedtill i en båge) men åtgärden godkändes inte av länsstyrelsen.

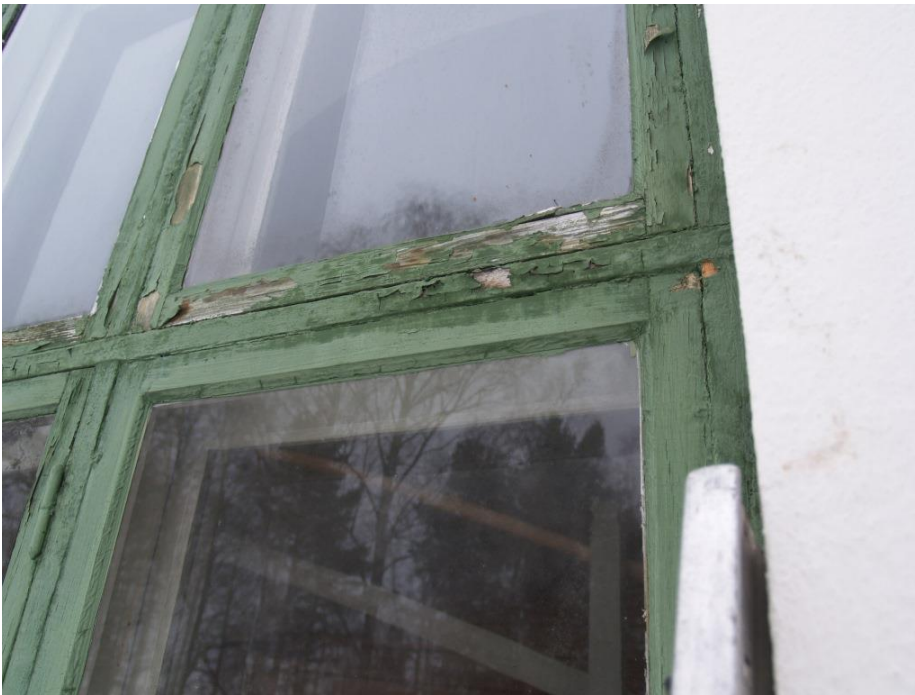
2019-12-15: Färgen hade släppt ända in till träet på många båggar och virket var mörkt. Vi befarade stora rötskador.

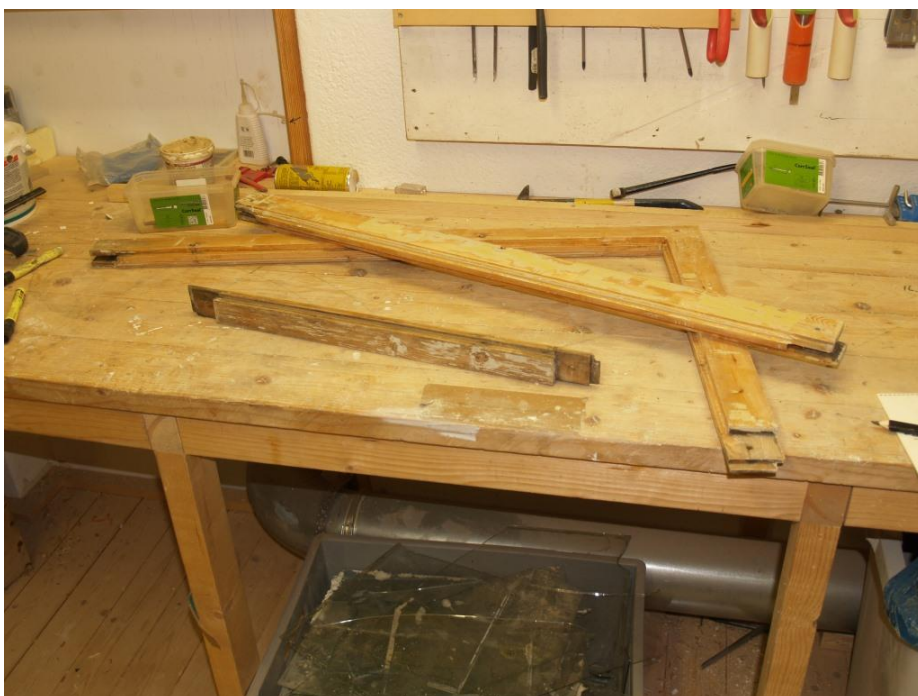
2019-02-21: *Innerbågar från 1904*: Fura. Mycket tätvuxen. Hyvlad yta. Stående årsringar. Kärnan vänd utåt. Sammanfogade med täljda träpluggar i hörnen. Hyvlad profil inåt, liten kvartsstav. Linoljekitt. Glasstift (avklippta nålstift). Cylinderglas, klart utan föroreningar eller bubblor. 2,5 mm tjockt i en ände, 1,5 mm tjockt i den andra.

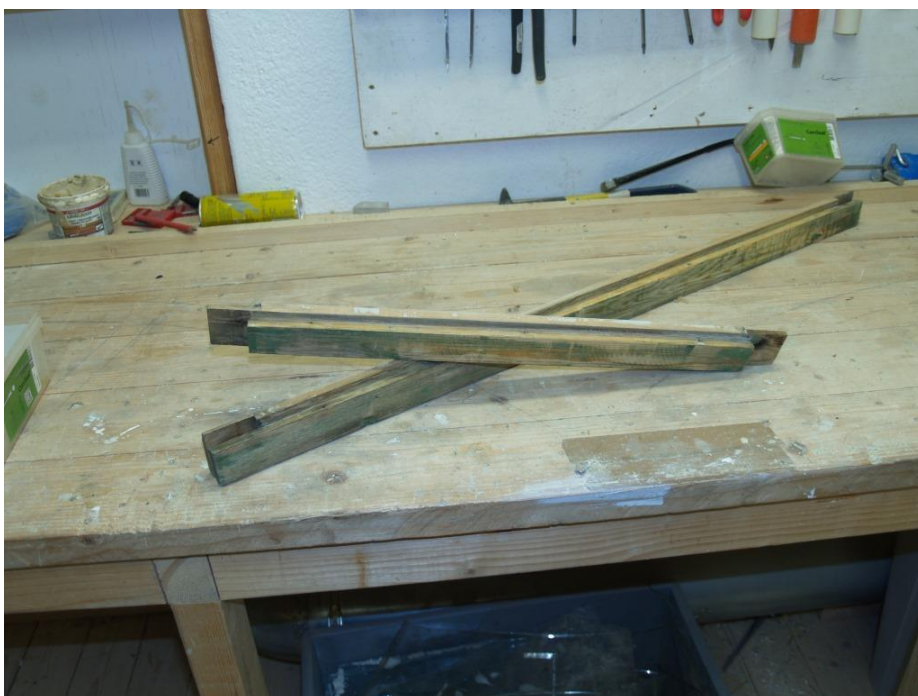
2019-02-21: *Ytterbågar från 1951: Fura.* Halvtätt mellan årsringar, skaplig kvalitet. Cirkelsågad yta, lätt slipad. Halvliggande årsringar. Kärnan vänd både utåt och inåt. Sammanfogade med avknipsade spikar i hörnen. Hyvlad slät fas inåt. Linoljekitt. Glasstift (avklippta nålstift). Valsat glas.

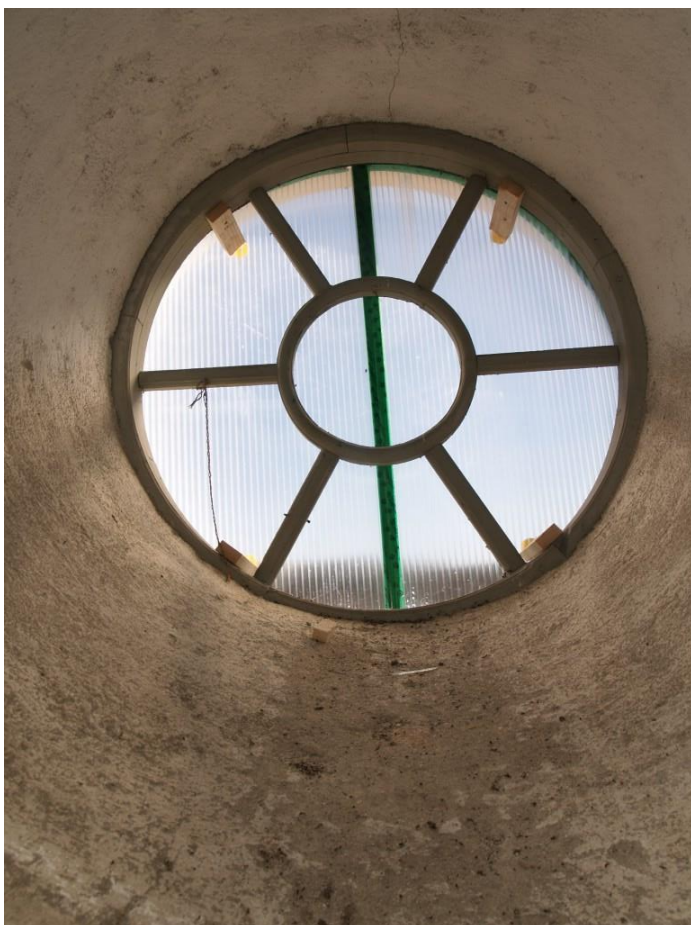
2019-04-02: Plasten släpper in dagsljus och håller samtidigt emot som en klimatspärr.

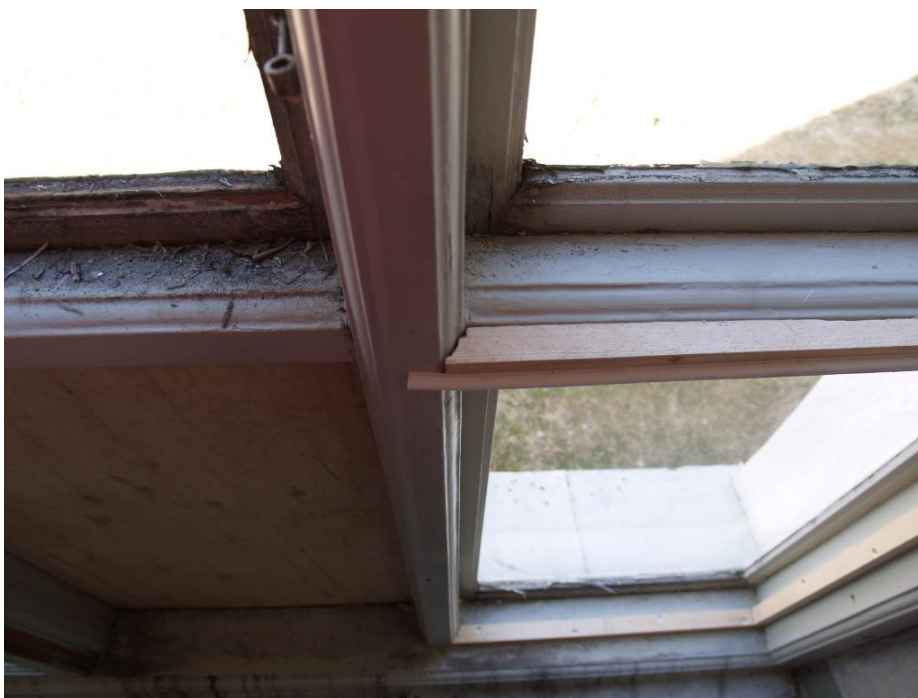
2019-04-02: Alla delar, utom de vertikala posterna, skulle byggas på med anslagslister för att alla bågar skulle sluta tätt mot karmen.

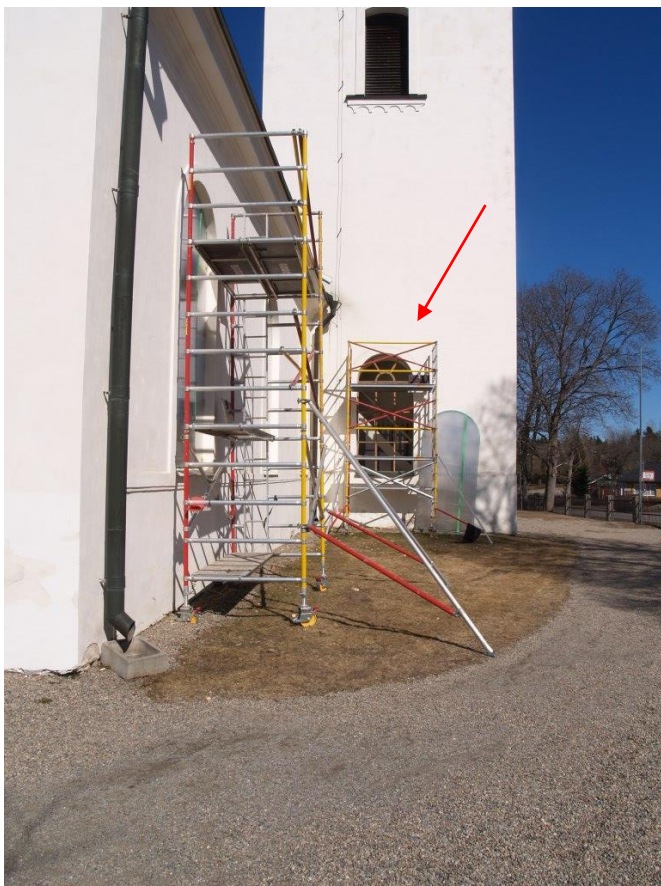
2019-04-15: Från insidan skrapades karmarna rena från färg. Utsidan var redan skrapad och karmlagningar hade gjorts. Genom kanalplasten gick det inte att se eller att dokumentera de lagningar som hade genomförts.

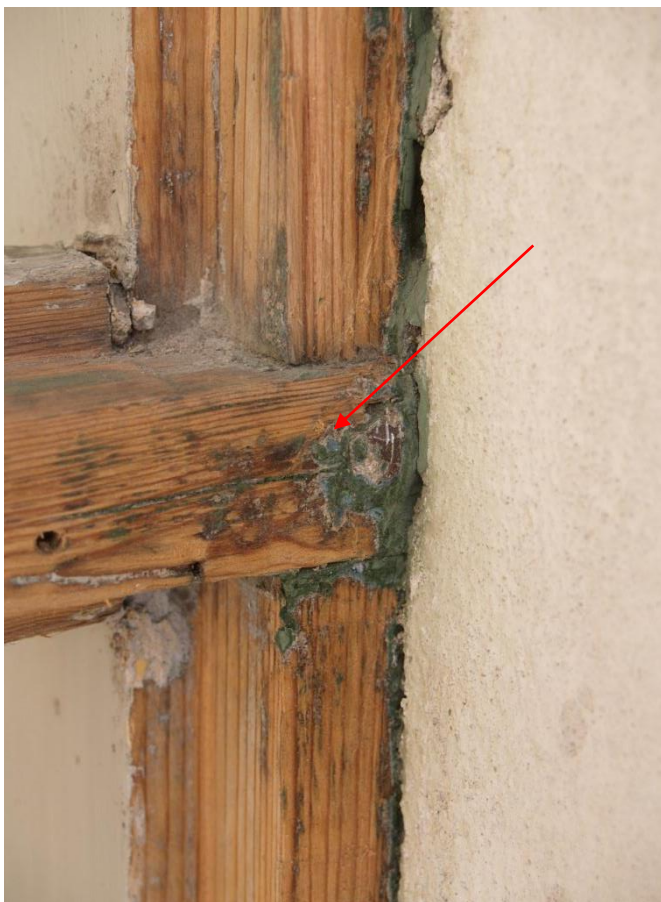
2019-04-15: Tornfönstret var öppet och kunde undersökas. Där återfanns ett blått färgskikt på karmen som vi inte hade dokumenterat tidigare.

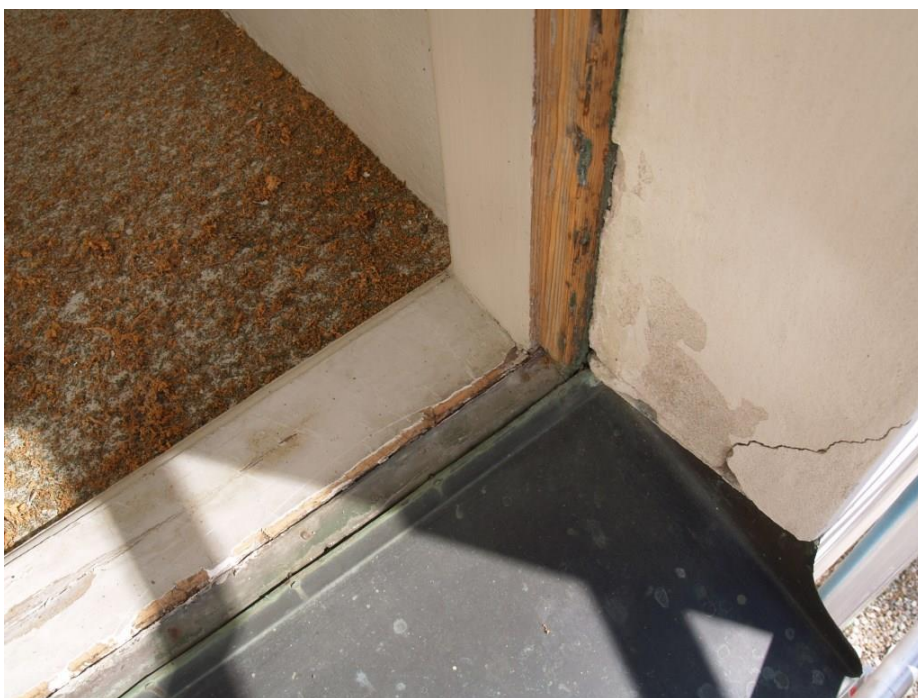
2019-04-15: Droppbleck nedtill i karmen. I tornet är blecket av koppar medan de på långsidorna är av målad plåt.

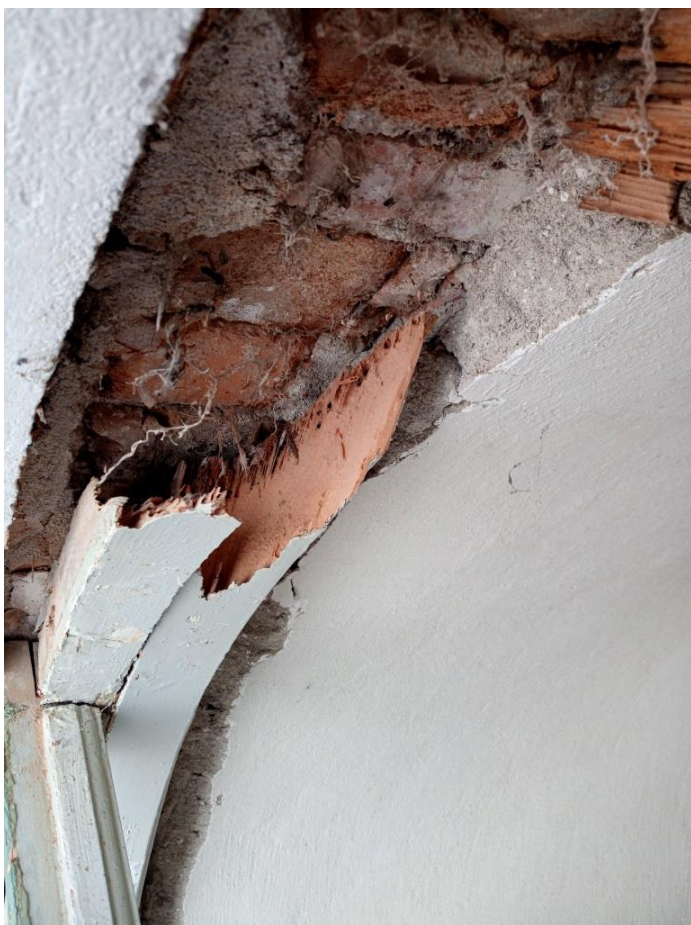
Vid påbörjat arbete hittades rester av hussvamp som hade förstört den övre delen av karmen på fönster nr 6, tornets nordöstra sida. Svampen tillkom sannolikt när en takläcka orsakade skador i taket och underliggande konstruktion. Vattnet gick ned i väggen, och fukten i karmvirket gav förutsättningar för insektsangrepp. Läckan åtgärdades 2012 och väggarna är torra och därmed bör inte angreppen accelerera. Bjälklagsåsar i klocktornet bär också spår efter svamp eller insektsangrepp, och brunt träpulver faller ned från dessa. Pastoratets representant har informerats om detta.

2019-04-15: Tornets nordöstra fönster hade en märklig skada upptill i karmen. Färgen hade hållit ihop virket och trämjöl rasade ut när ett hål petades ut i färgskiktet. Insekter hade ätit sig igenom karmen.

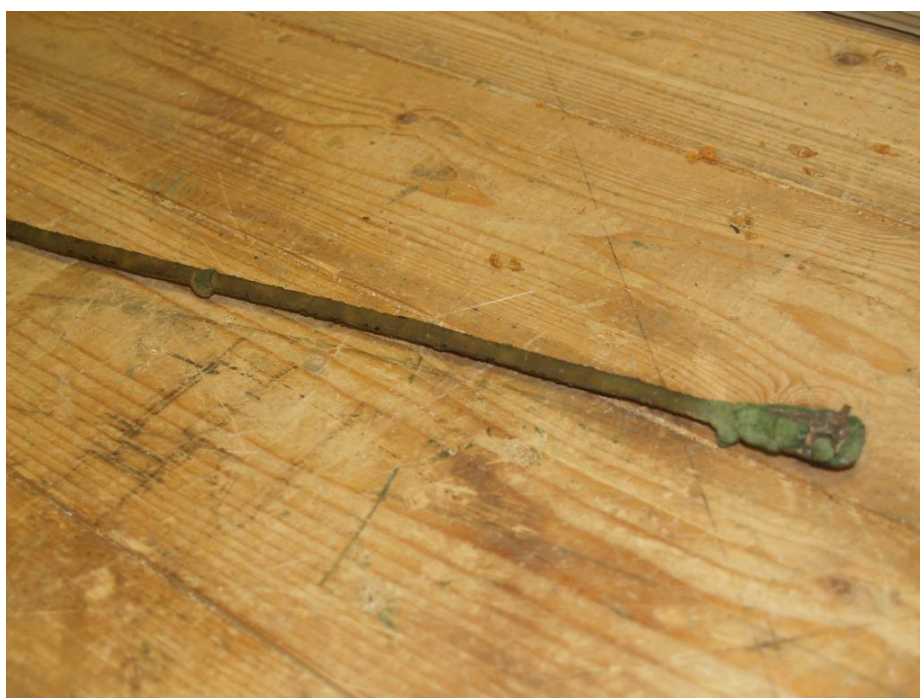
2019-04-24: Stormjärnen var spikade med trådspik, vilket visade att renoveringar hade genomförts.

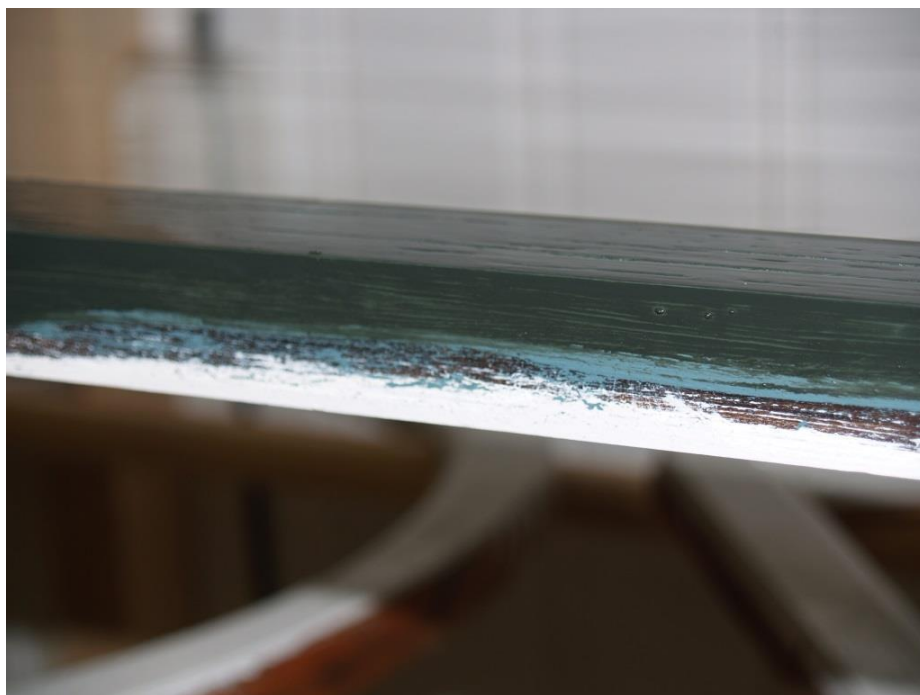
2019-05-06: Färgtillverkaren Selders bröt en något mörkare grundfärg till utsidan, men den hade inte samma kulör som toppfärgen. Det är viktigt att notera detta så att man i framtiden förstår att det bara är en grundfärg, inte en ljusare färgsättning.

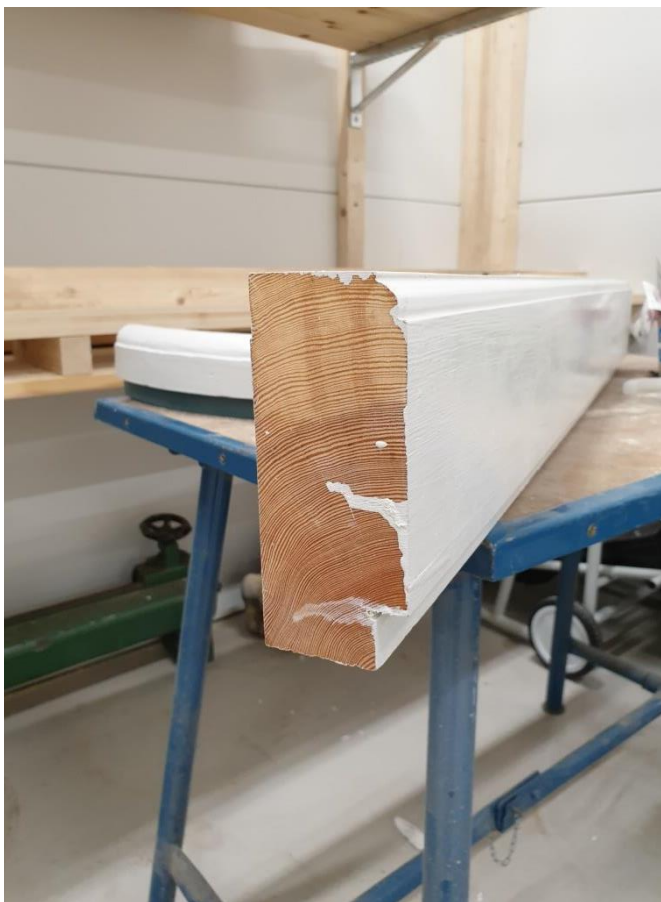
2020-03-19: Nytt virke till en karm.

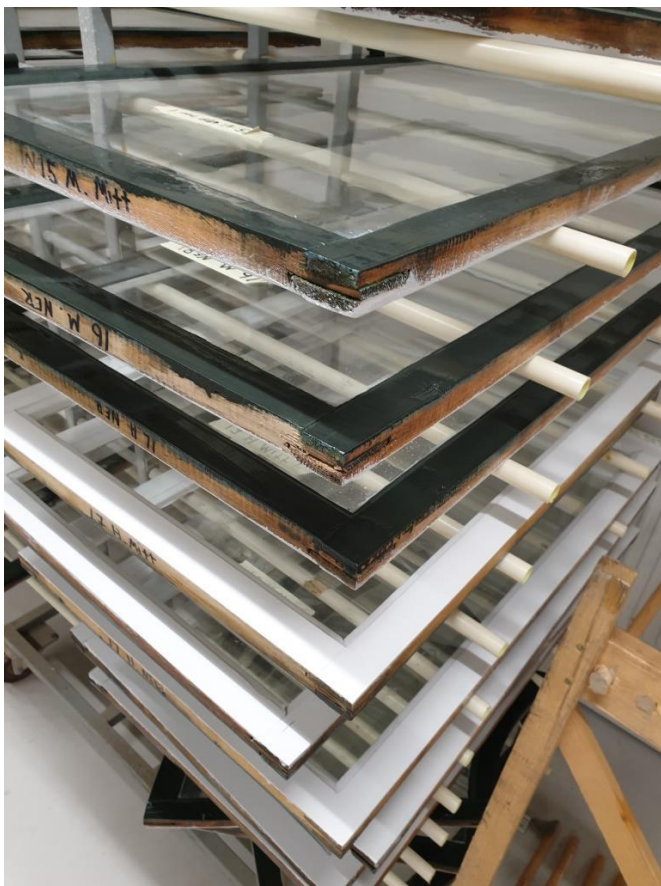
2020-03-19: Glasade, kittade och målade bågar.

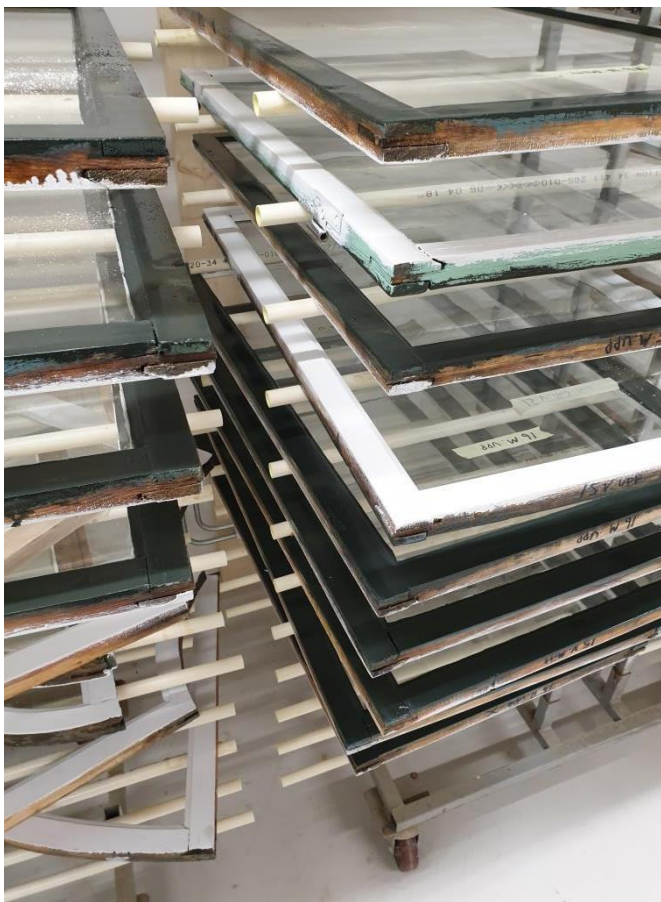
2020-03-19: Selders färgsystem har olika kulörer på grundfärg och toppfärg.

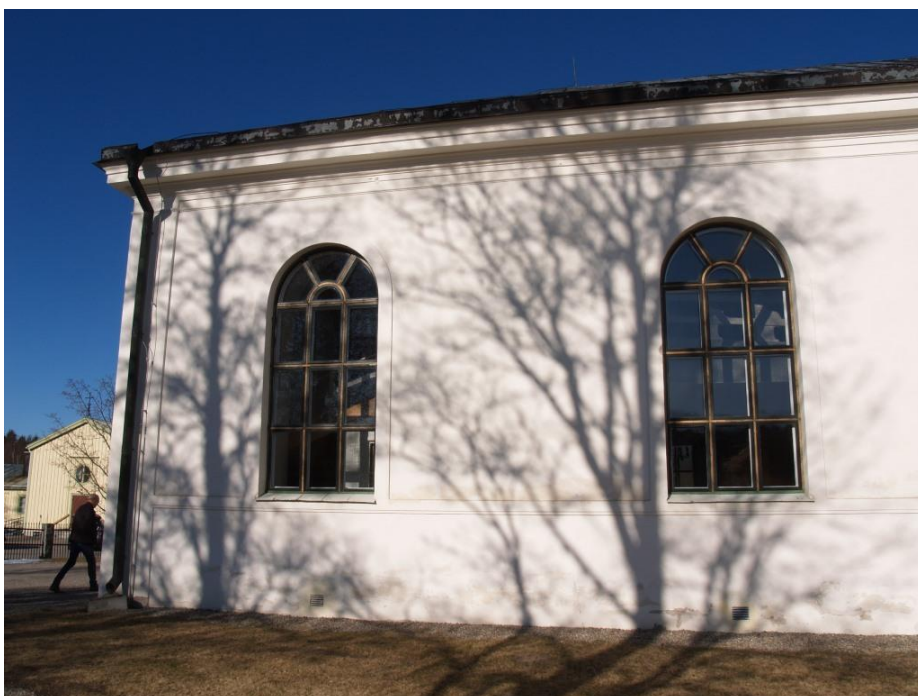
2020-03-19: Mot söder hade fönsterbågarna suttit inne sedan jul.
