## FRESKA

*Renoveringsarbete utfört av Lassas Byggnadsvård*

### ARBETSBESKRIVNING

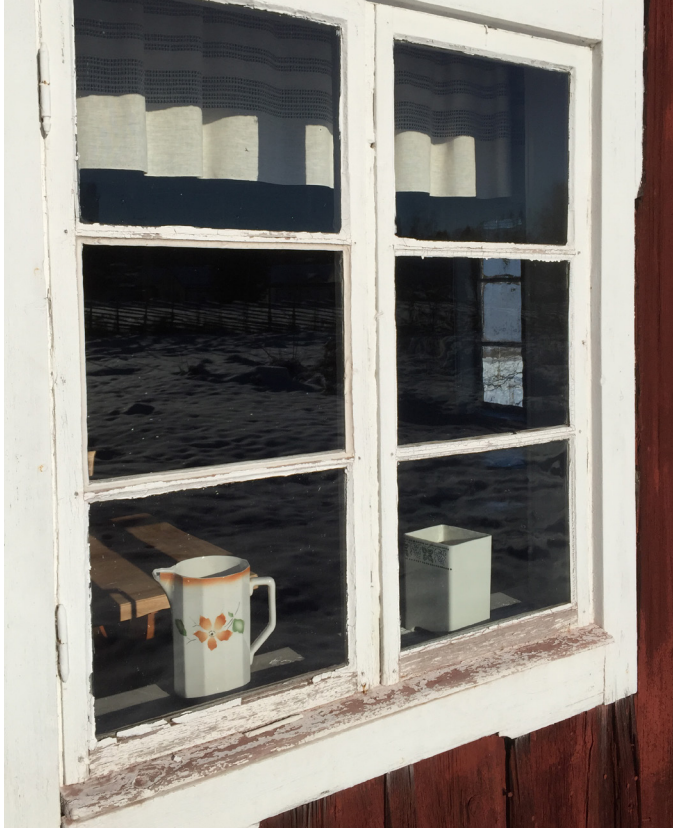
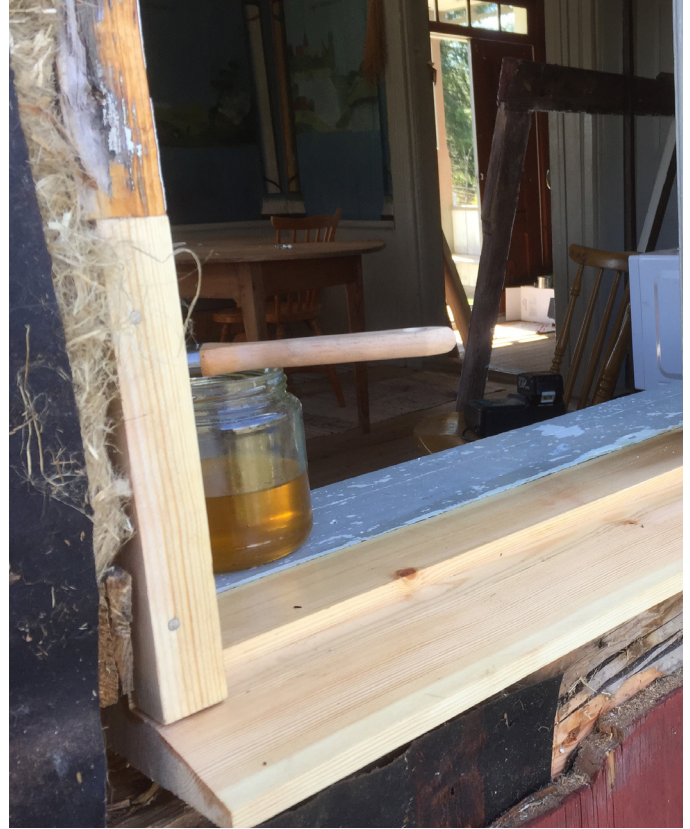
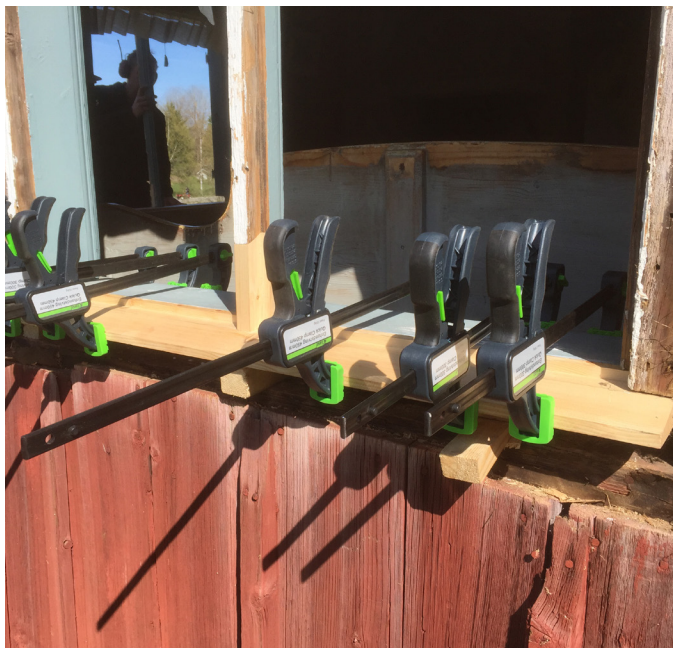
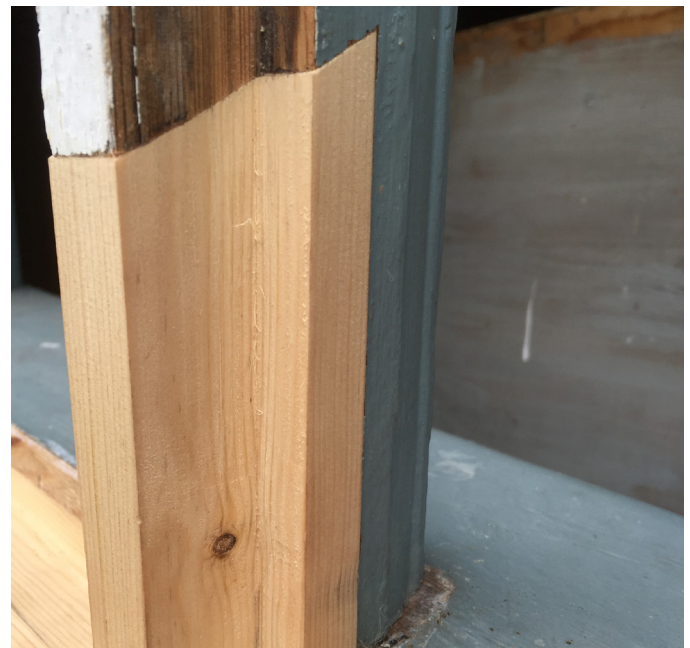
Pågående karmlagning där bara de rötskadade delarna byts. Vi strävar efter att bevara så mycket som möjligt.

Sommaren 2016 genomfördes restaurering av fönster inklusive karmar och läggning av nytt vedtak. Fönstren med spårvals var i väldigt dåligt skick. Under senkvintern 2016 restaurerades dom i verkstaden på Lassas. Bågarna plockades isär, rengjordes, oljades och grundmålades innan de sattes ihop med träplugg. Efter det målades bågarna två gånger med Ottossons linoljafärg. Fönsterkarmarna var också i väldigt dåligt skick med kraftiga rötskador. Vi bytte bara de delar som var skadade.

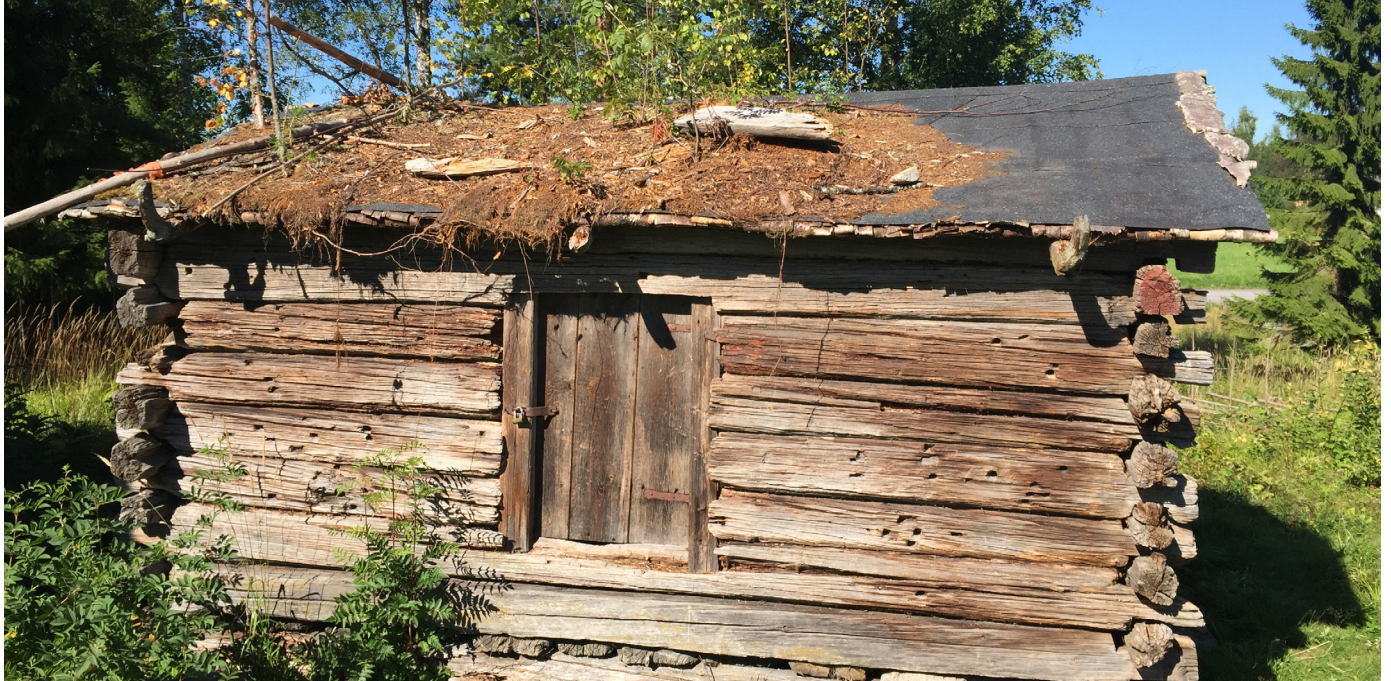
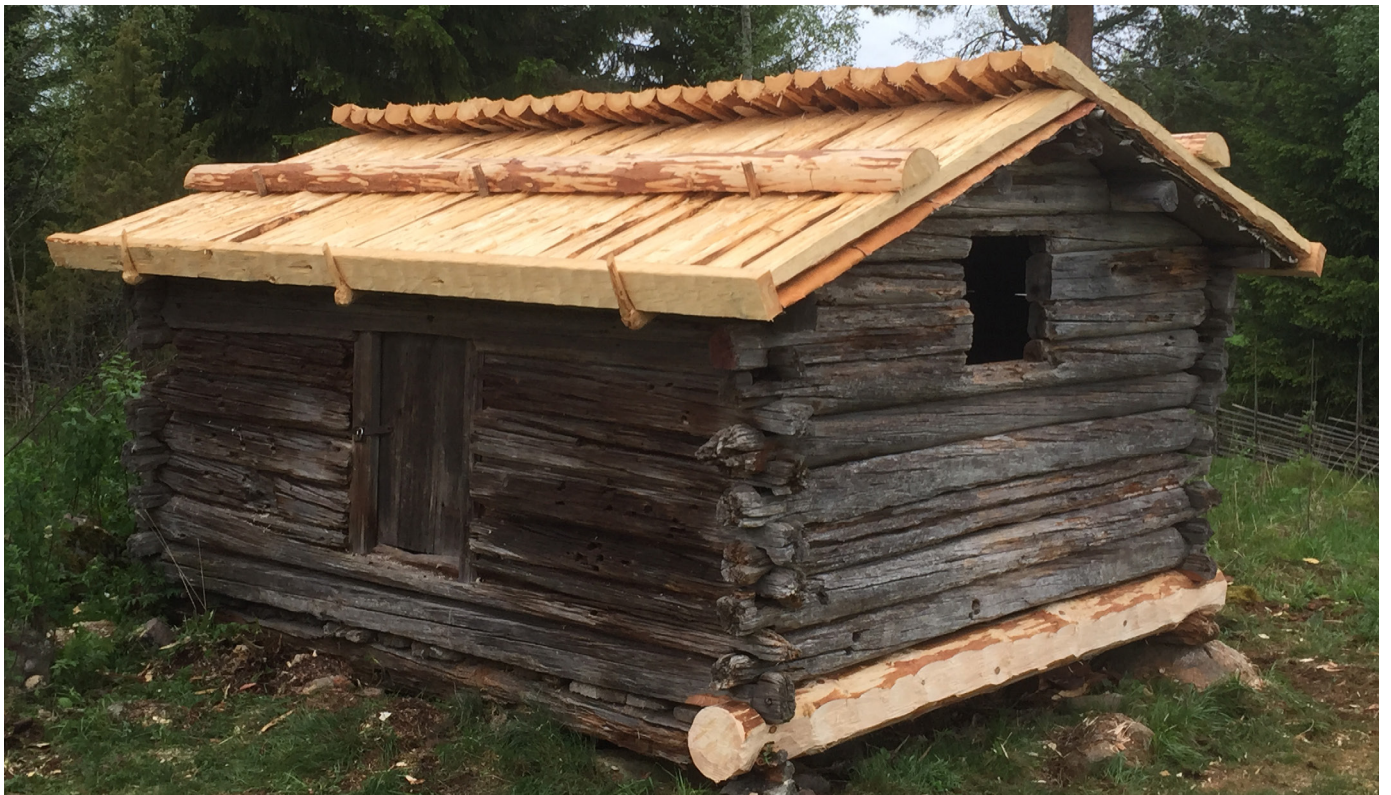
Det gamla vedtaket var helt slut. Under det nya vedtaket ligger näver.

Taket på den lilla vedboden på Freska var helt slut. Det fanns inget kvar av det gamla vedtaket. Vi återskapade det gamla vedtaket, med ett vedtak av gran som vi klivit. Vi lade näver under vedtaket. Vi bytte också en syllstock som var rötskadad.
