MYGGAS FÄBOD

Renoveringsarbete utfört av Lassas Byggnadsvård

ARBETSBESKRIVNING

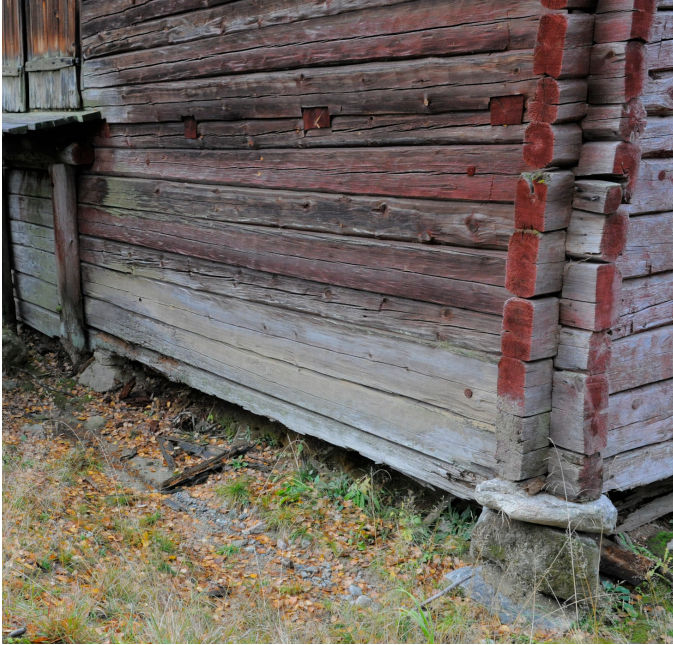
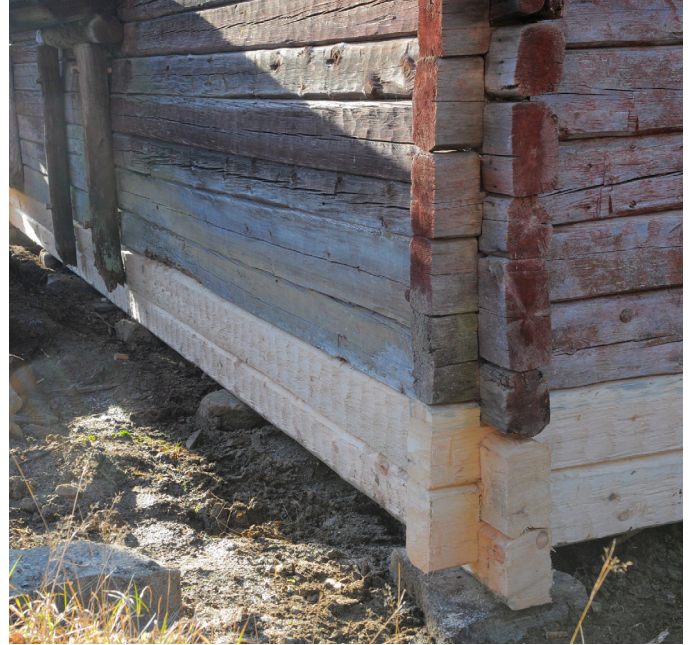
Vi bytte syll och ovanförliggande stock på en långsida och gavel. De fyra stockarna bilades och golvåsar högs in "laxades" in i syll på långsidan.

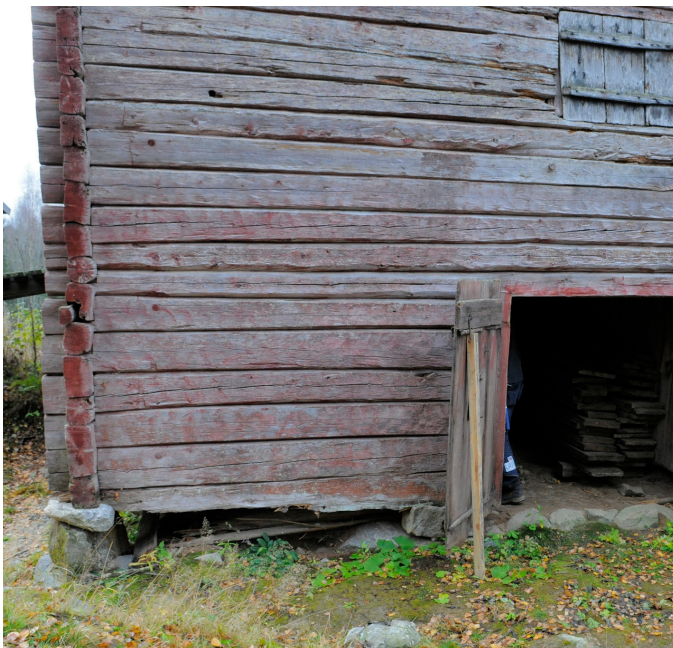
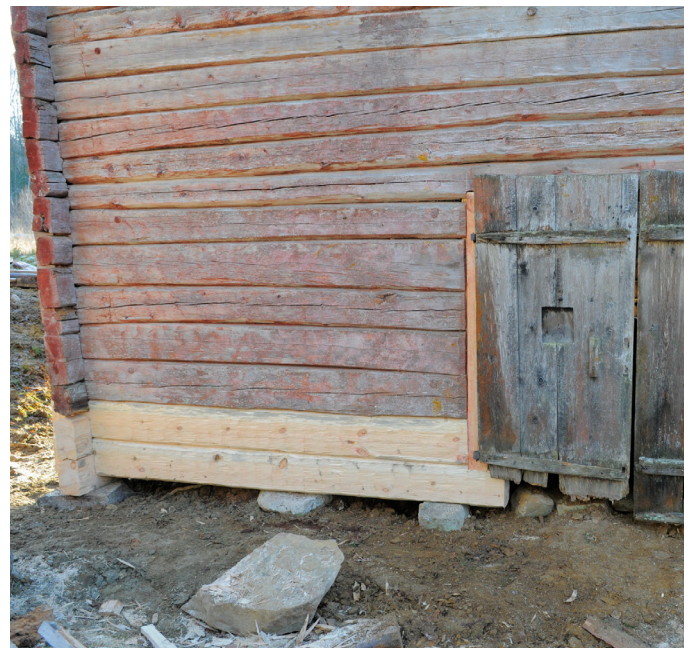
I dörröppningen byttes båda dörrgåtarna. Det är de delar som dörrparet är infäst i.
