NORDA HÄRBRE

Renoveringsarbete utfört av Lassas Byggnadsvård

ARBETSBESKRIVNING

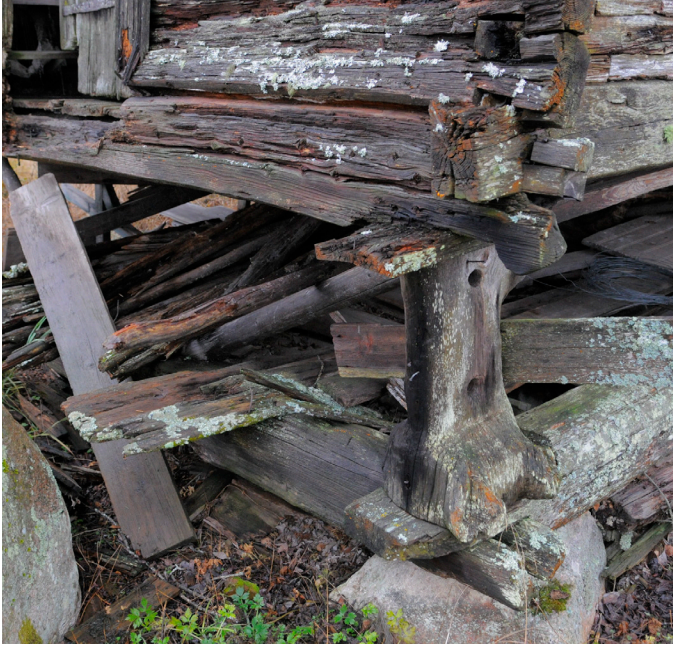
Det hörn på härbret som var sämst.

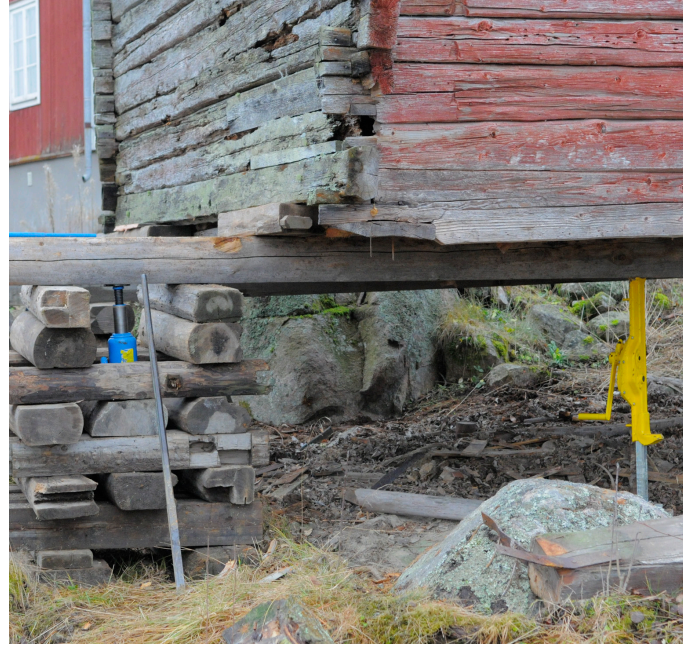
Härbret har lyfts och ställts på pallning för att kunna byta härbreunderredet.

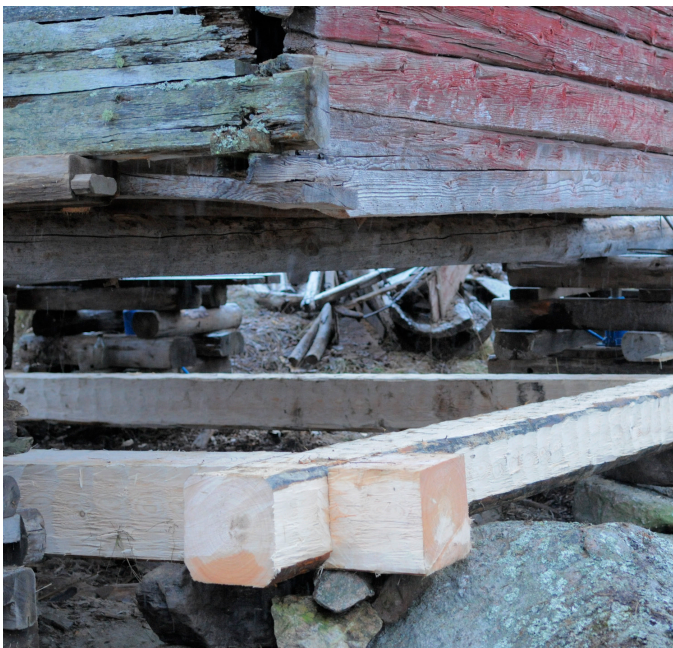
Det nya underredet monteras.

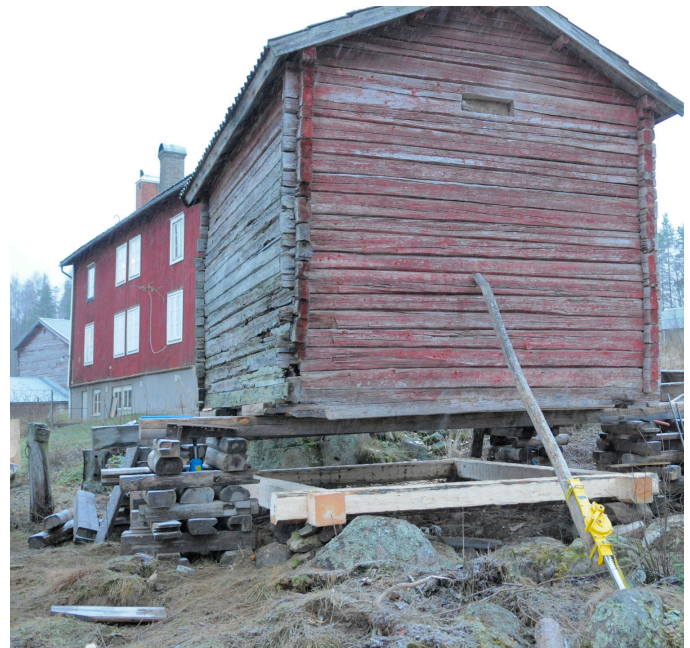
Det nya underredet är på plats.

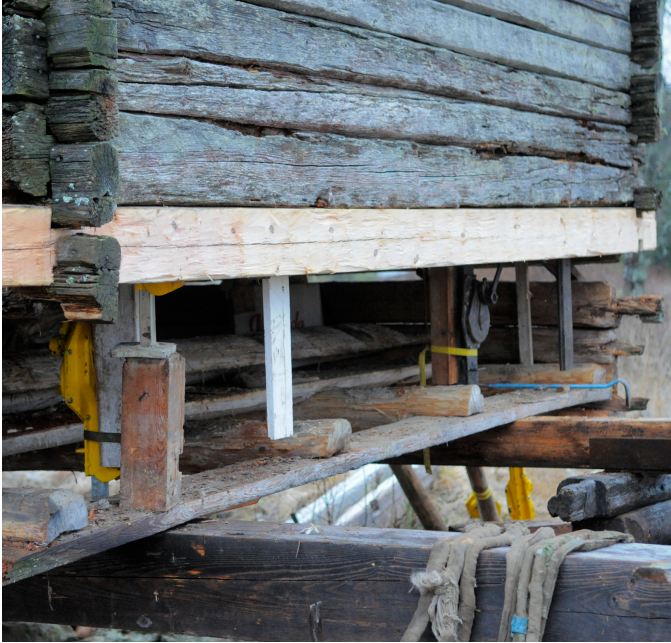
Stockbyten pågår.

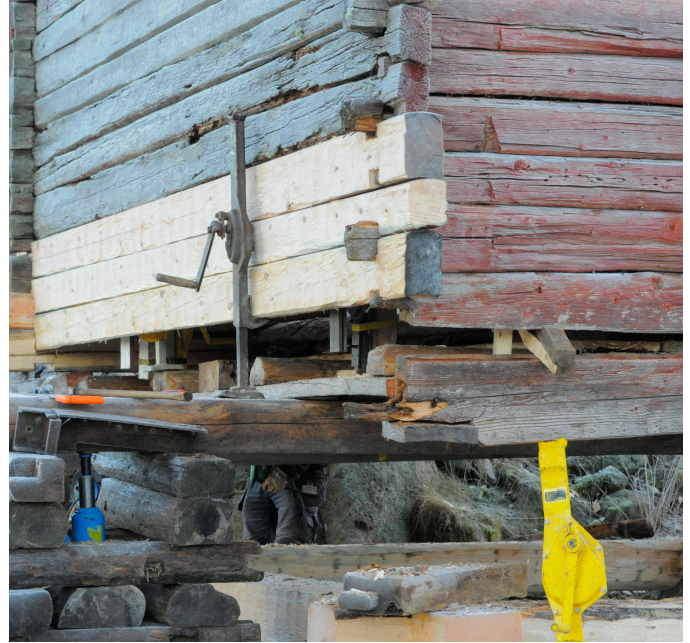
Tre stockar har bytts på långsidan.

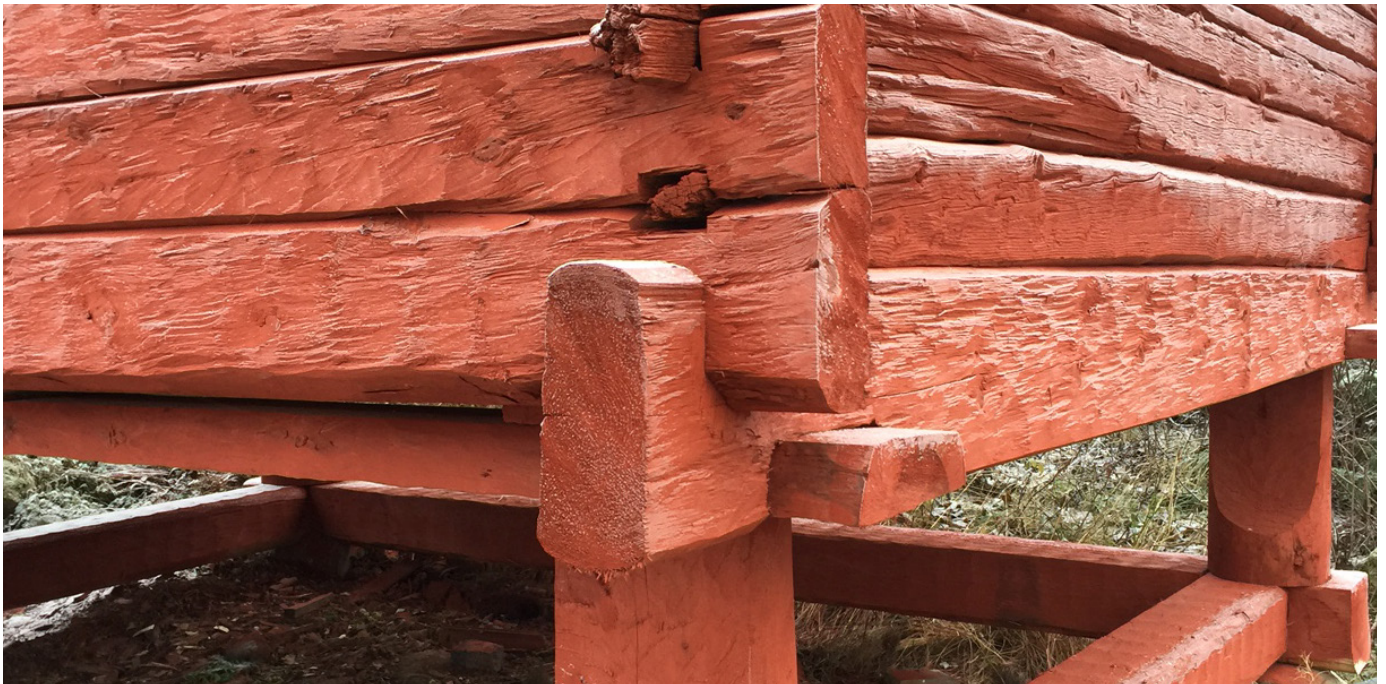
Närbild på det mest skadade hörnet när det är renoverat

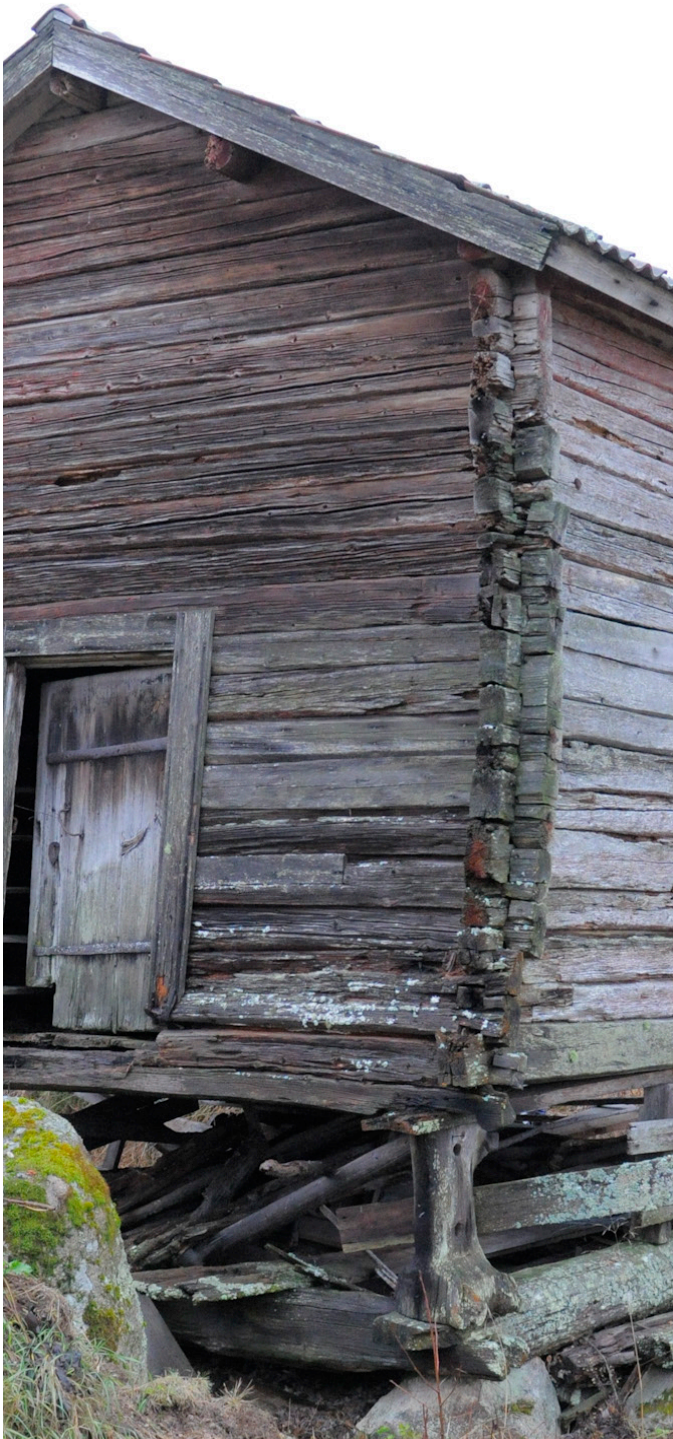
Innan renovering.

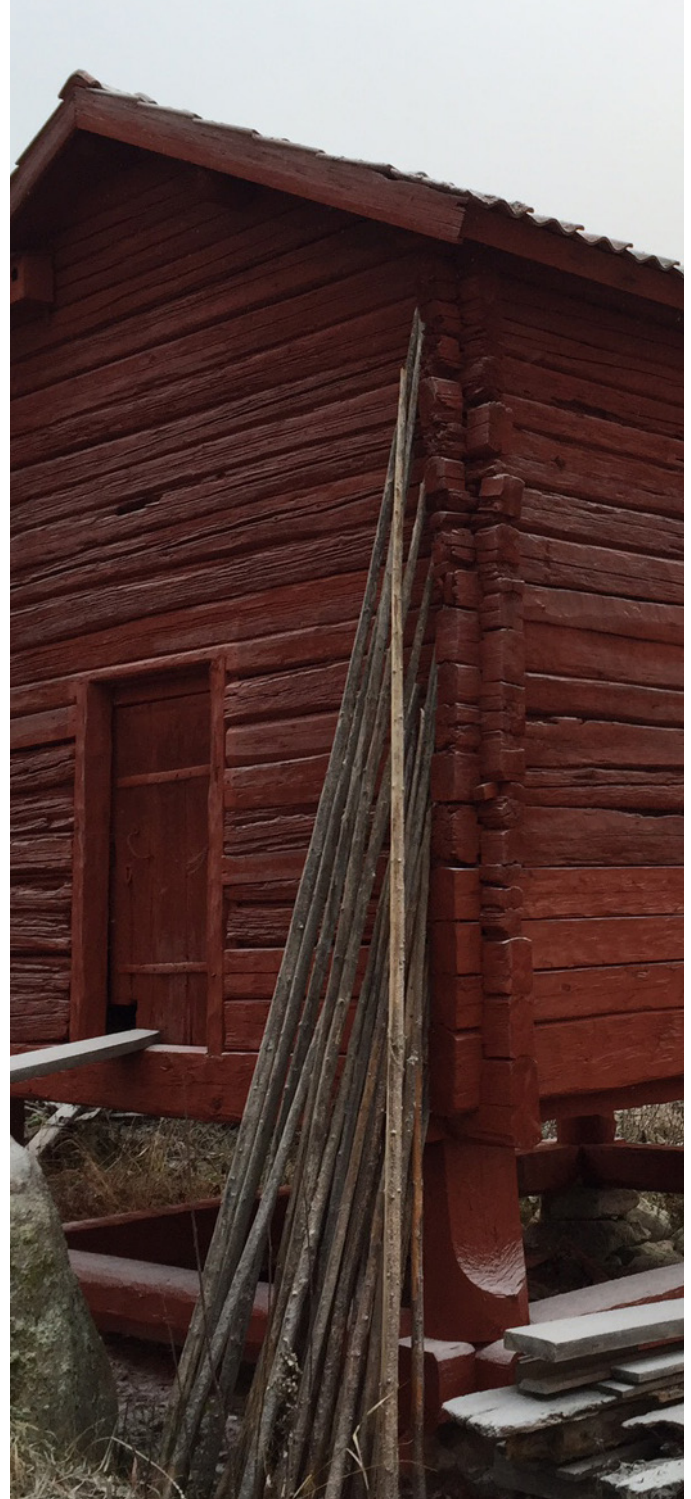
Efter renovering.
