2015 Slutrapport för antikvarisk medverkan vid timmerbyten och fönsterrestaurering på

KVARNEN PÅ AXMAR BRUK

Axmar bruk 1:51

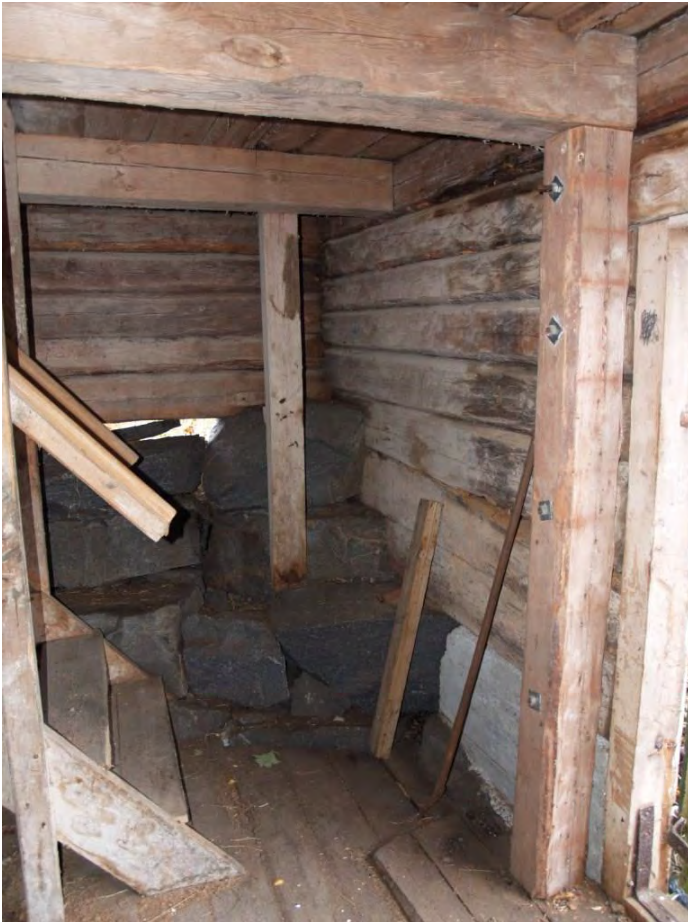
2014-10-16: I hörn AB har de två nedre stockarna ersatts med betong. Betongen ska tas bort och timmerväggen återskapas.

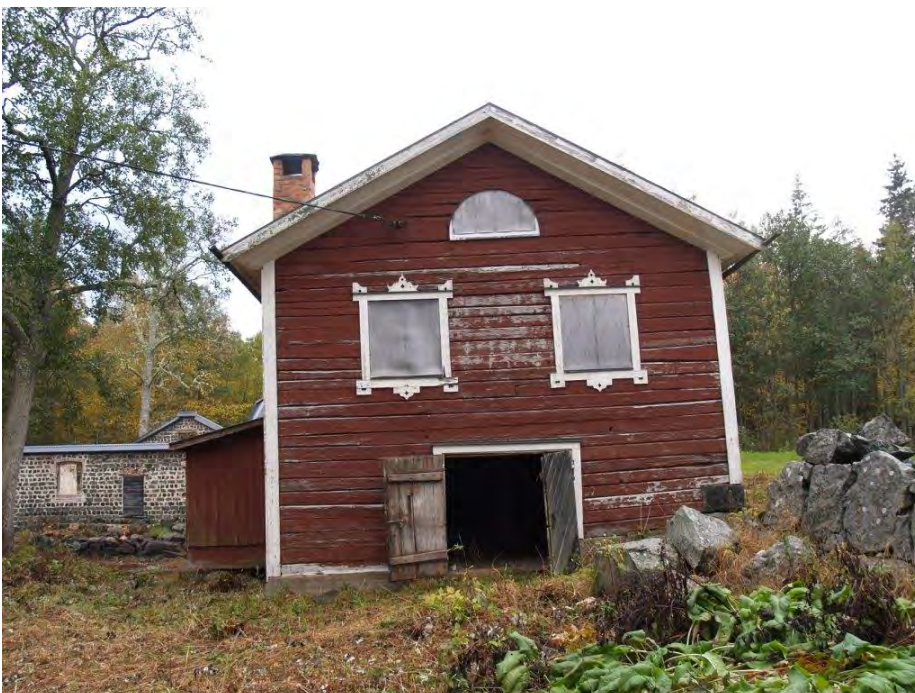
2014-10-16: Stommen på gavel B är ett lappverk av olika lagningar.

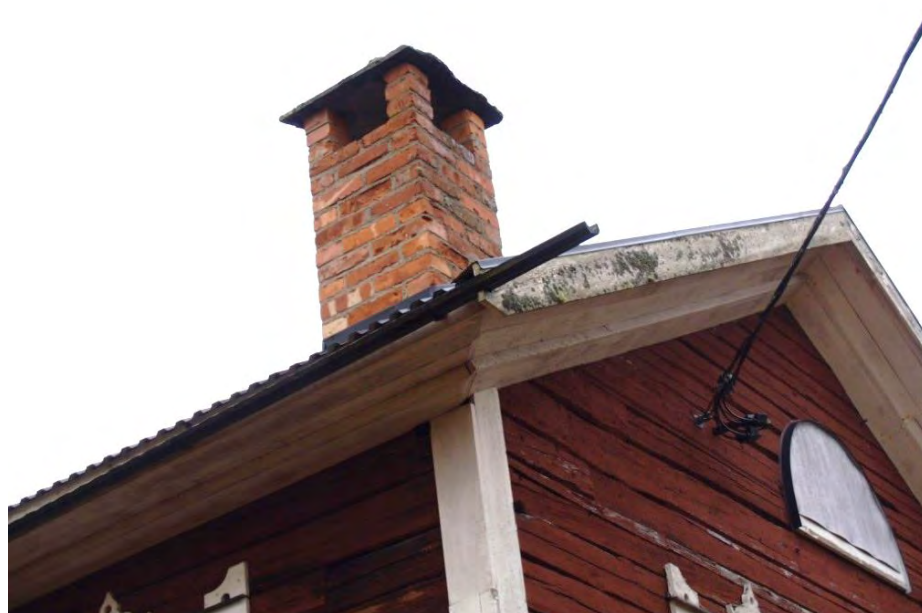
2014-10-16: På mellanbjälklaget i hörn BC står en öppen spis med skorsten. Den är i dåligt skick och vissa tegelstenar har försvunnit genom att pulveriseras. Spisen ska muras om och måste tas bort om timret i gavel B ska bytas.

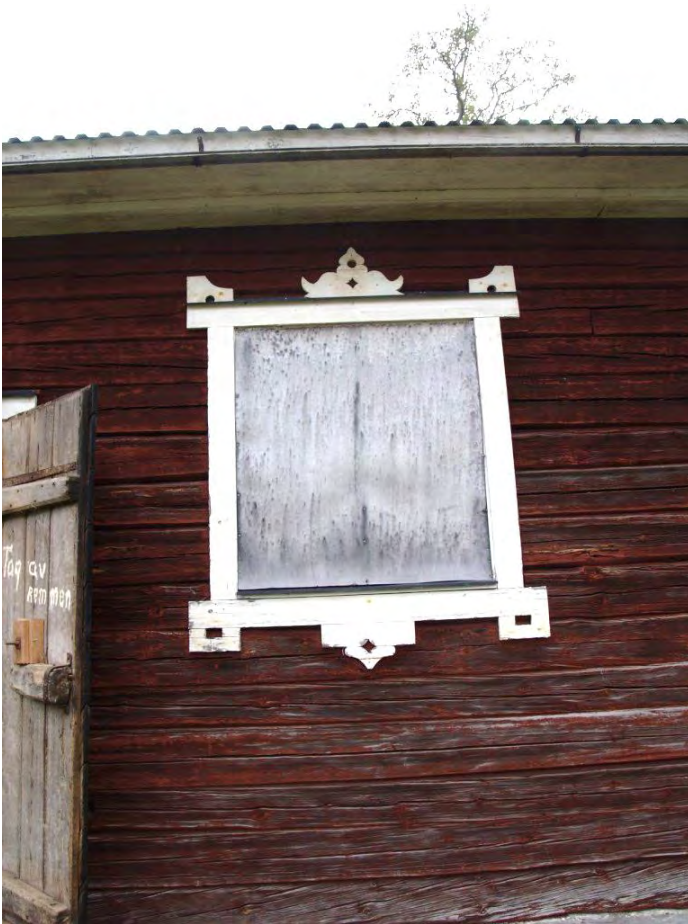
2014-10-16: Under en längre tid har skivor täckt fönsteröppningarna och det har p.g.a. mörkret inte varit möjligt att visa kvarnens insida för besökare.

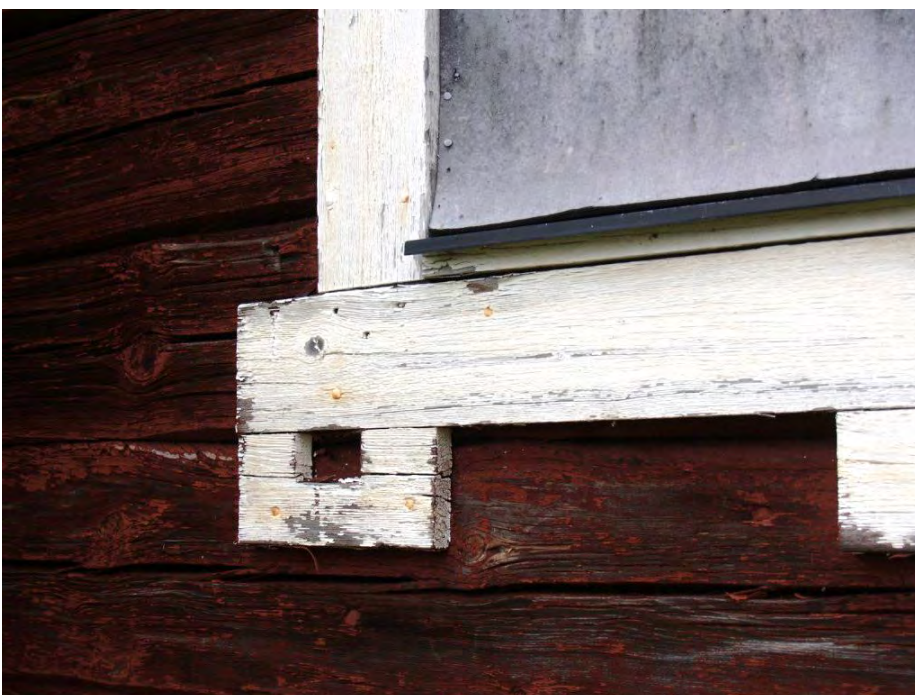
2014-10-16: Det är önskvärt att de svarta droppblecken tas bort eftersom de stör den vita omfattningen. Delar av fodren är bytta.

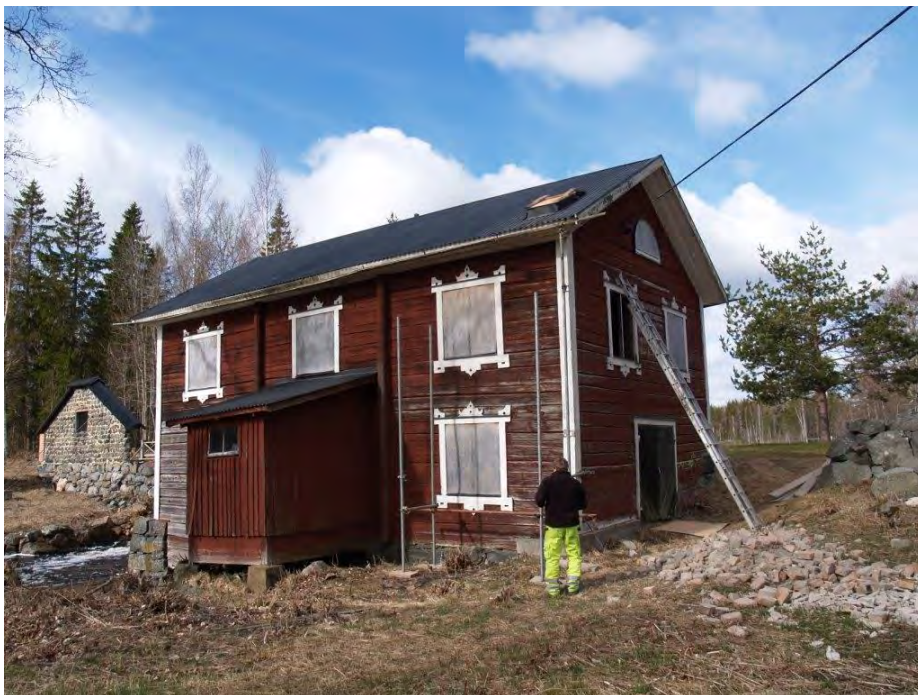
2015-04-16: Skorstenen och spisen har rivits för att göra det möjligt att byta timmer i gavelvägg B, dvs. den vägg som muren stått emot.

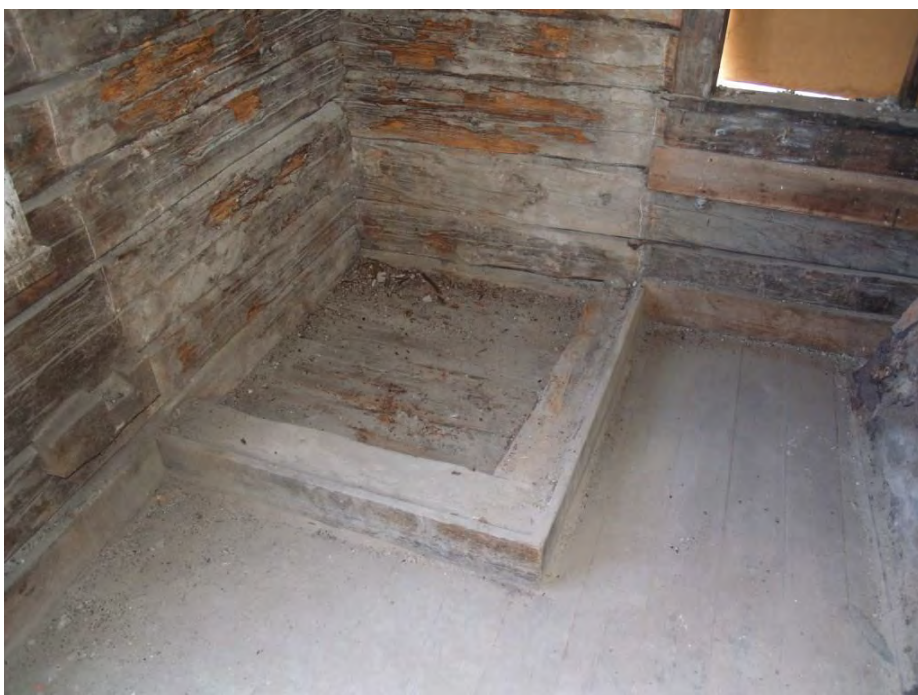
2015-04-16: Spisen vilade på en ram av trä. Bjälklaget har inte förstärkts, utan det har varit golvet och ett lager plank till som burit spisen.

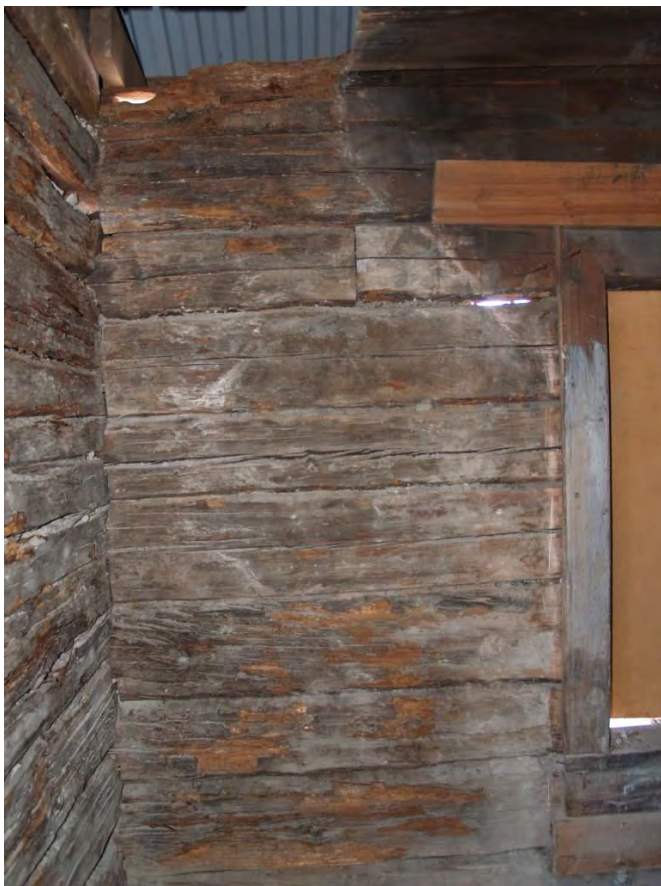
2015-04-16: Det har varit läckor vid skorstenen som orsakat röta i väggbandet. På gaveln har motsvarande stock bytts ut tidigare.

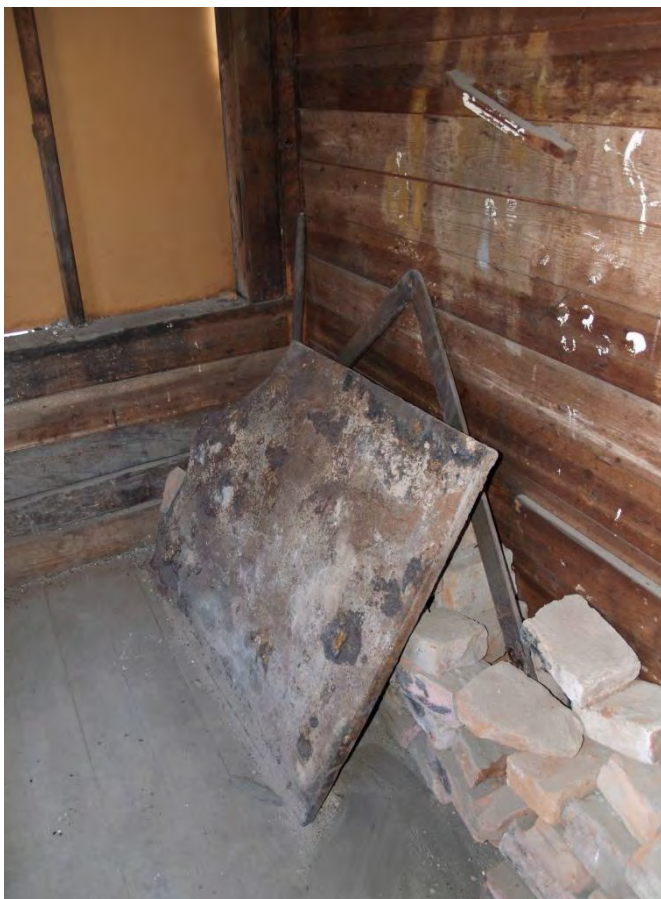
2015-04-16: Järnhällen ska återanvändas. De järnhällar som har stått uppresta mot väggarna inne i härden saknas, men det syntes spår efter dem i tegelmuren.

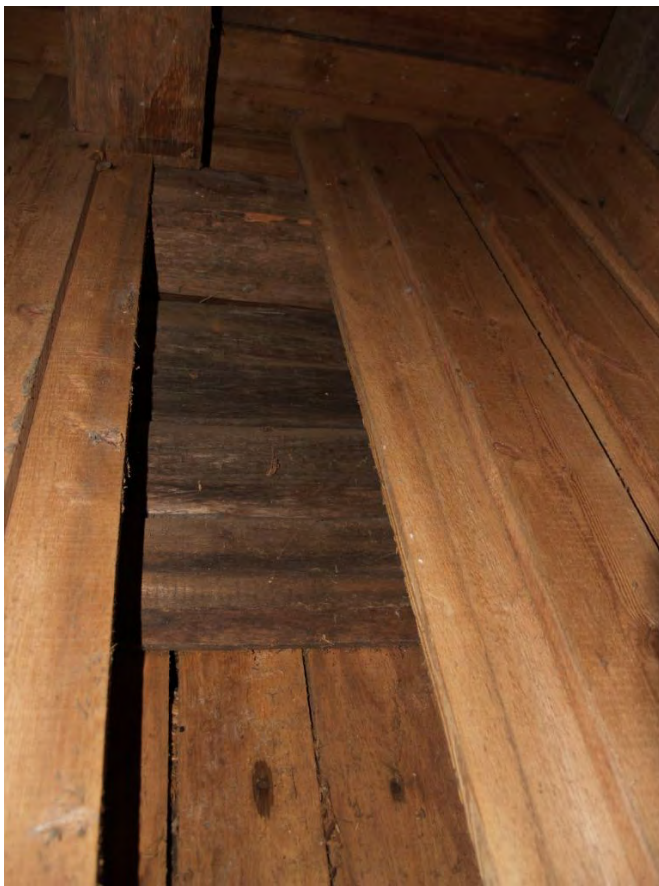
2015-08-12: Hjulhusets gavelvägg D hade en svårhanterad konstruktion. Timmerväggen var klädd med två lager panel. Tanken var att timmer skulle bytas på utsidan.

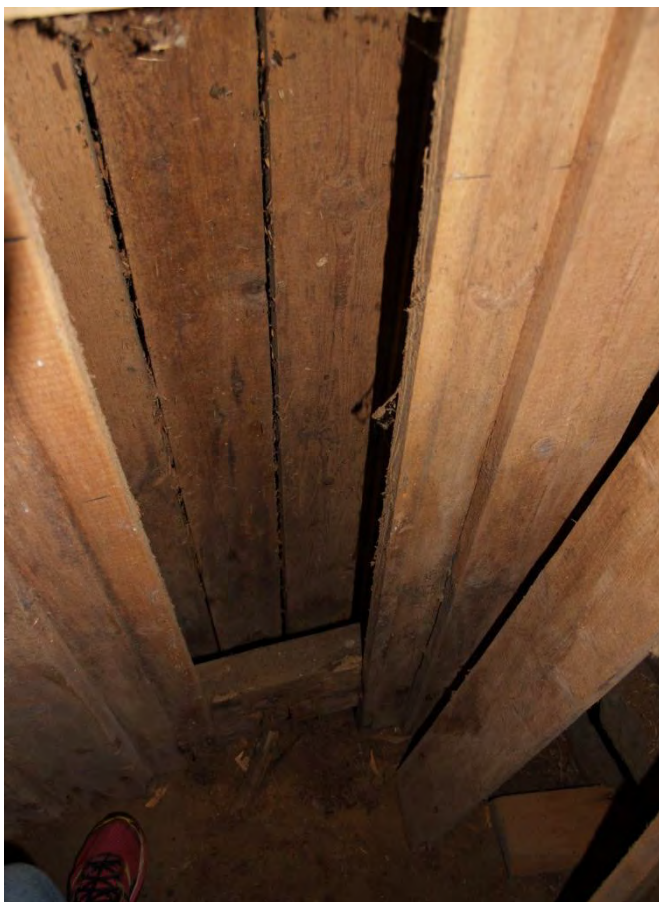
2015-08-12: Omfattningen av timmerbytet var svår att bedöma eftersom stockarna bara kunde ses utifrån, där de ser hela ut men låter ihåliga.

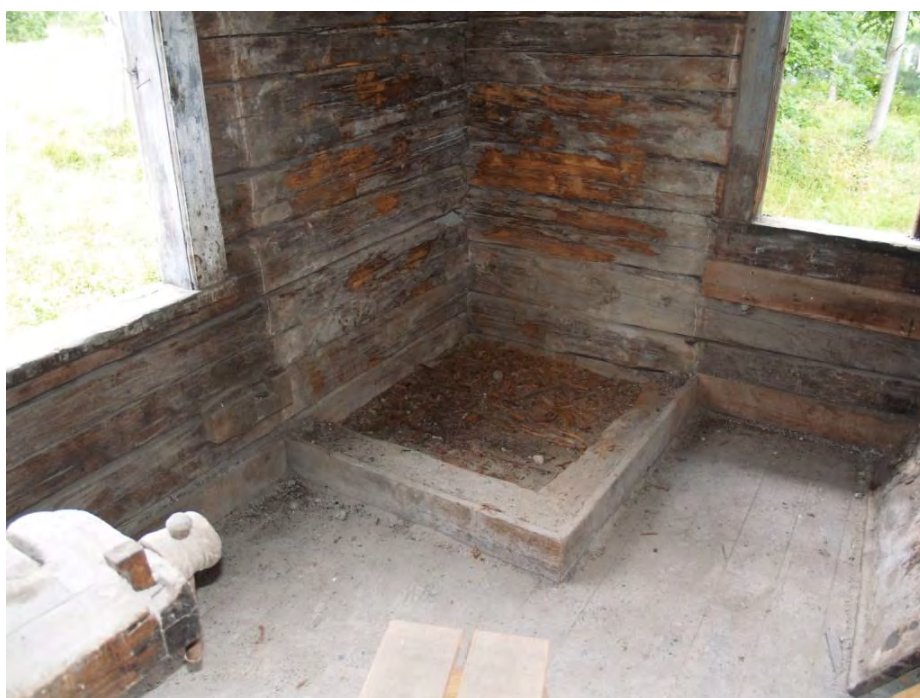
2015-08-12: Trälådan som spisen stod på kommer att rivas eftersom golvet måste upp när timret i hörnet rivs.

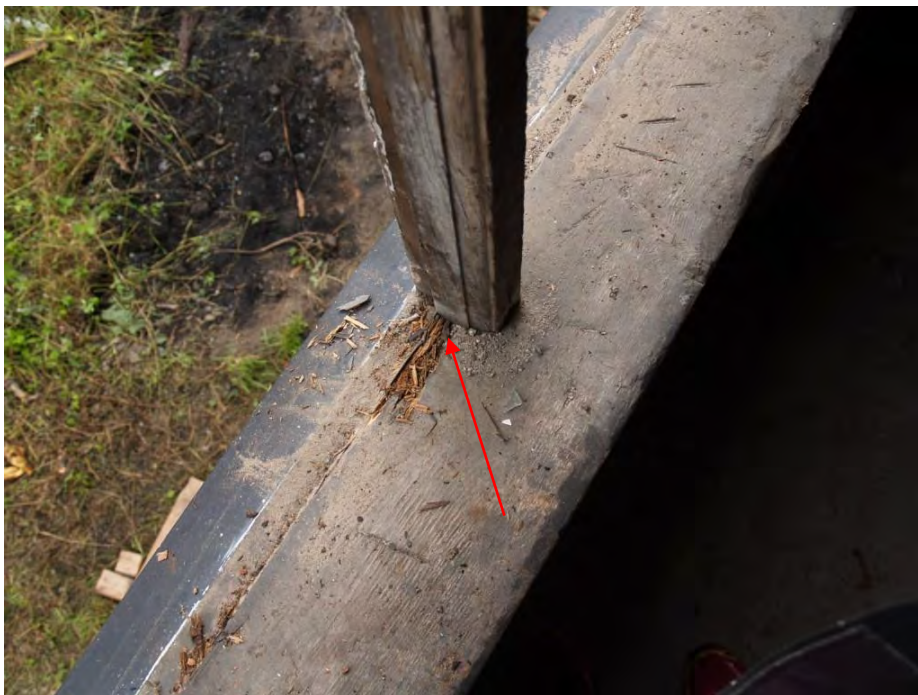
2015-08-12: Det finns rötskador i karmarna, åtminstone i denna karm i kvarnkammaren på gavel B. Anine på Hillens kultursnickeri får se över karmarna och lämna ett kostnadsförslag.

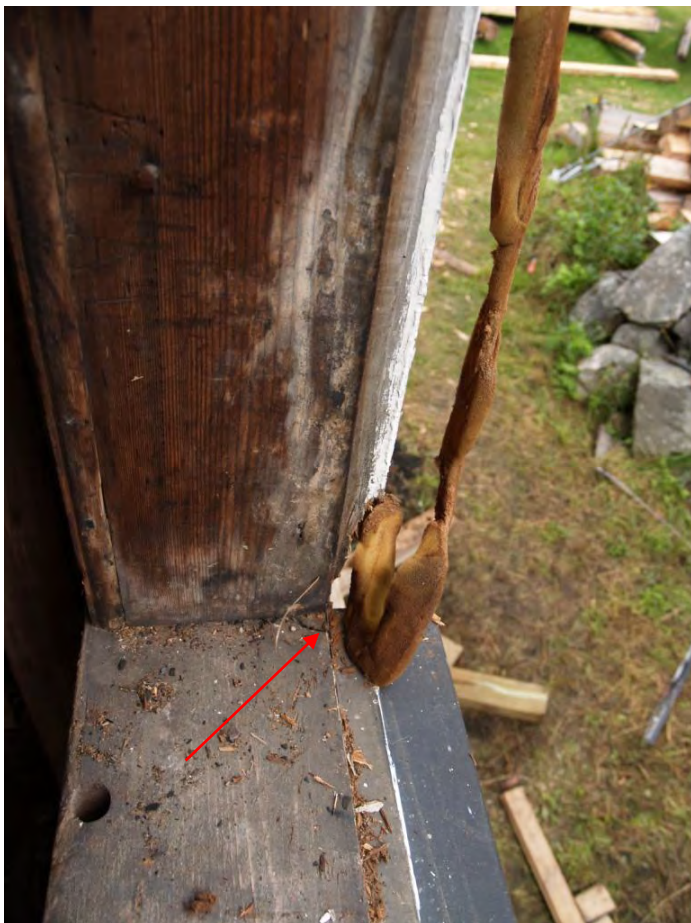
2015-08-12: Flera skador på samma karm. Man har drevat karmarna med skumgummi under 1970-talet.

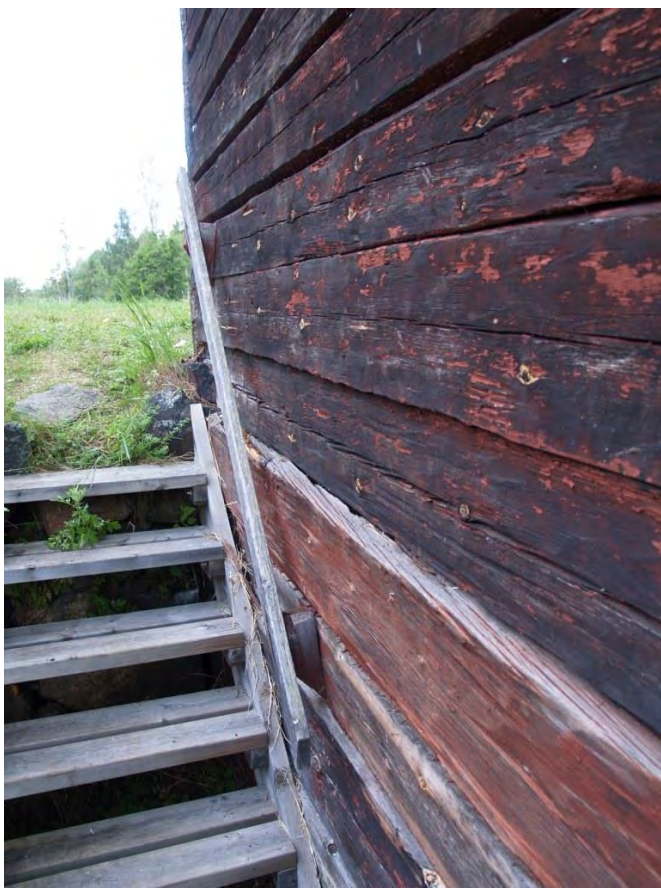
2015-08-12: Timret på hjulhusets utsida har inga synliga skador men har "kakats ihop" och hänger löst efter röta i kärnan.

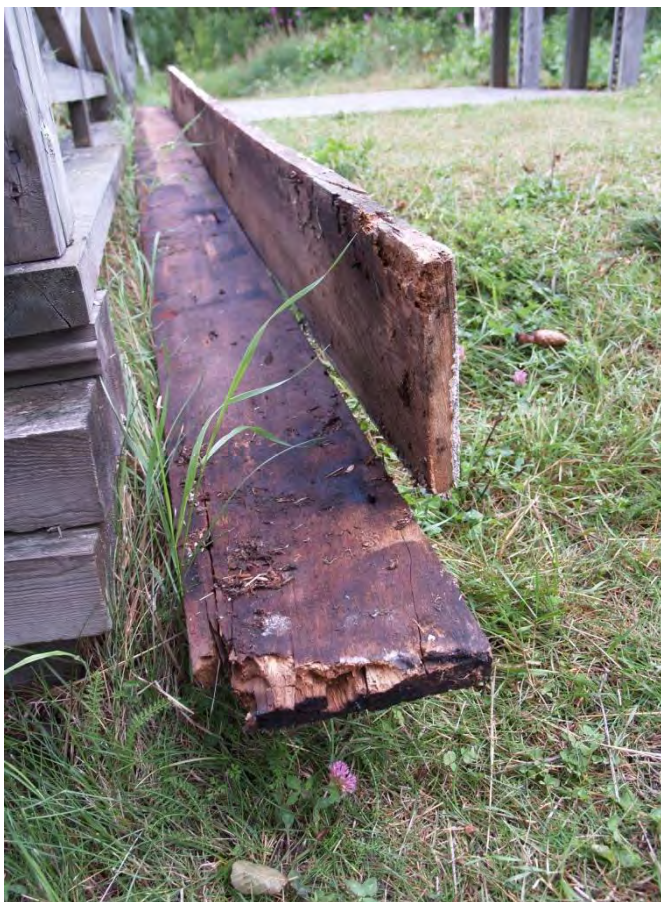
2015-08-12: Knutlådorna har lossats. Flera brädor var gjorda av återanvänt virke, ramsågat och rödfärgat inåt och sedan vitt utåt. Kärnan var vänd inåt, inte utåt som brukligt, vilket talar för otraditionellt bygge. Det vita var plastfärg. Spiken var galvad trådspik med vissa klippspikar. Troligen har knutlådorna nytillverkats under 1970-talet av återanvänt virke.

Virket är i dåligt skick och eftersom det inte är original och det blir arbetsamt att vid målning skrapa plastfärg bestämde vi att nytillverka knutlådorna.

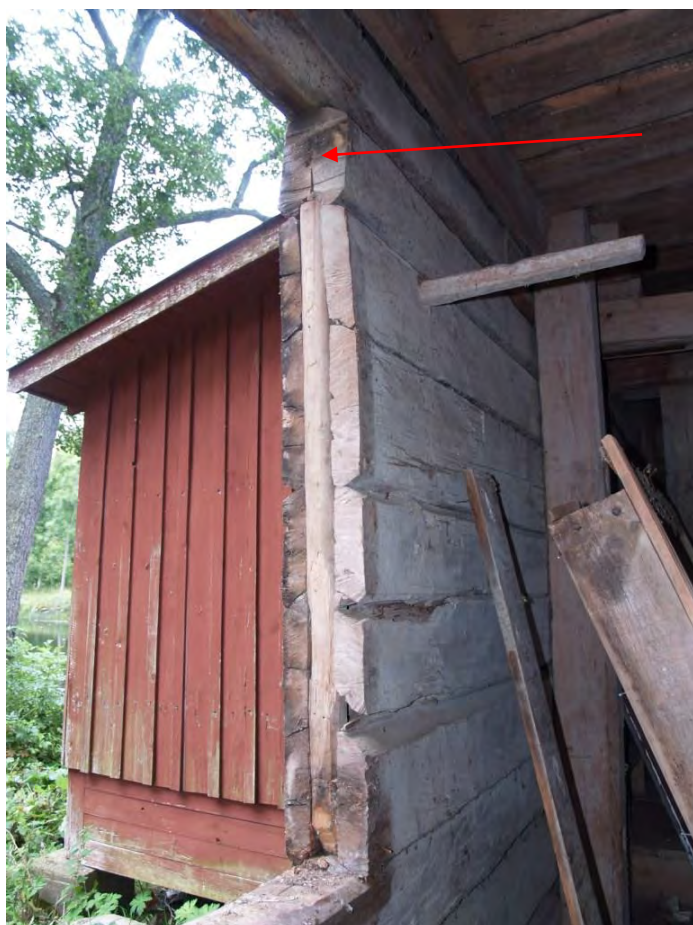
2015-08-12: Gåten är kortare än öppningen, vilket gör att vi misstänker att fönsteröppningen ursprungligen har varit mindre.

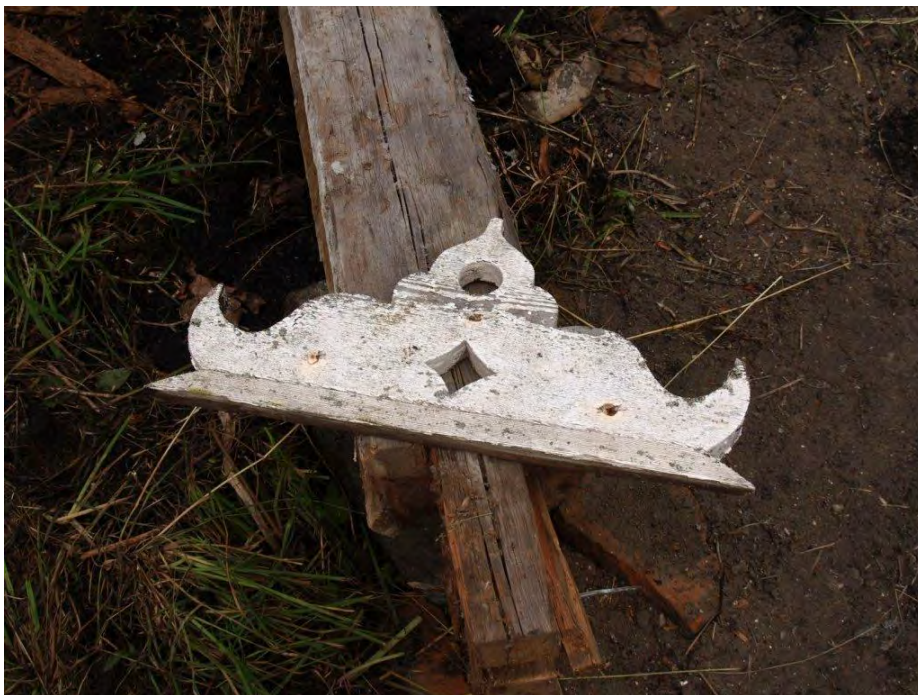
2015-08-12: Dekoren kan studeras på närmare håll. Den är välgjord men knappast från 1860-talet, eftersom den i så fall borde vara mycket mer anfrätt.

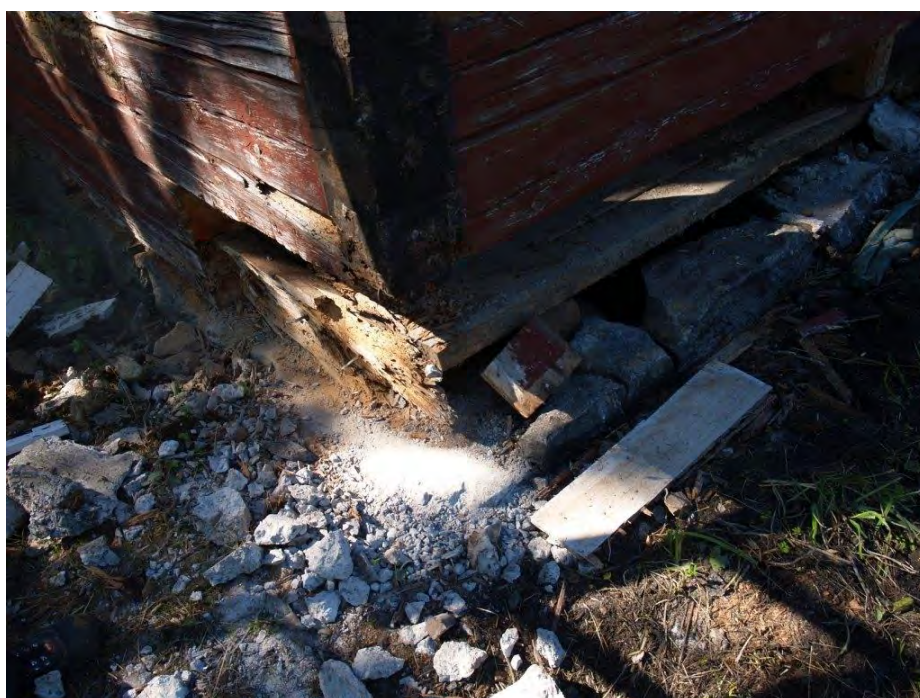
2015-08-19: När lös sten tagits bort ser man att grunden är anpassad efter timret eftersom stensockeln är ett halvt timmervarv högre på B än på C.

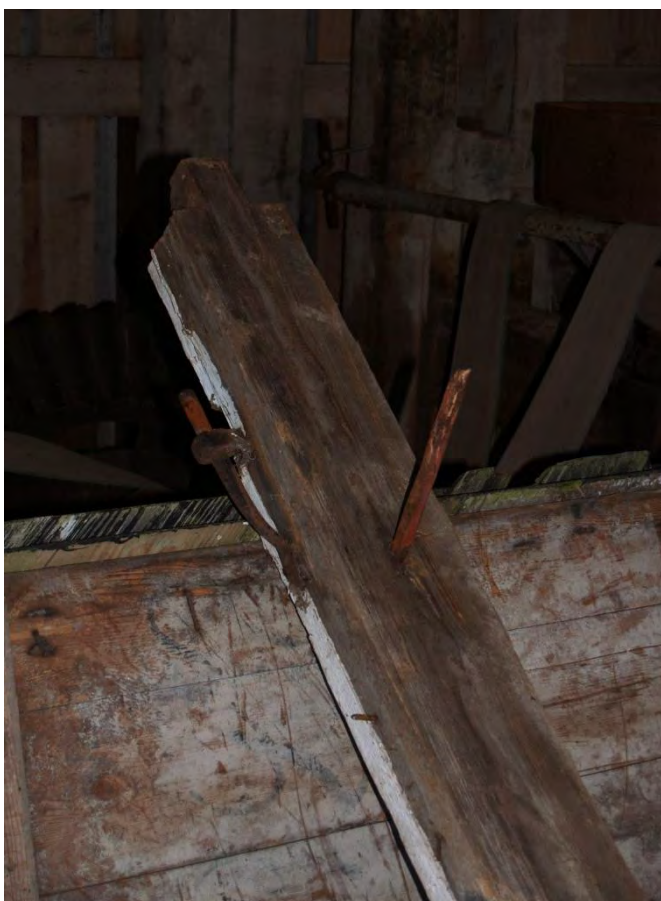
2015-08-19: Den högra gåten har varit fäst i stommen med kraftiga spikar.

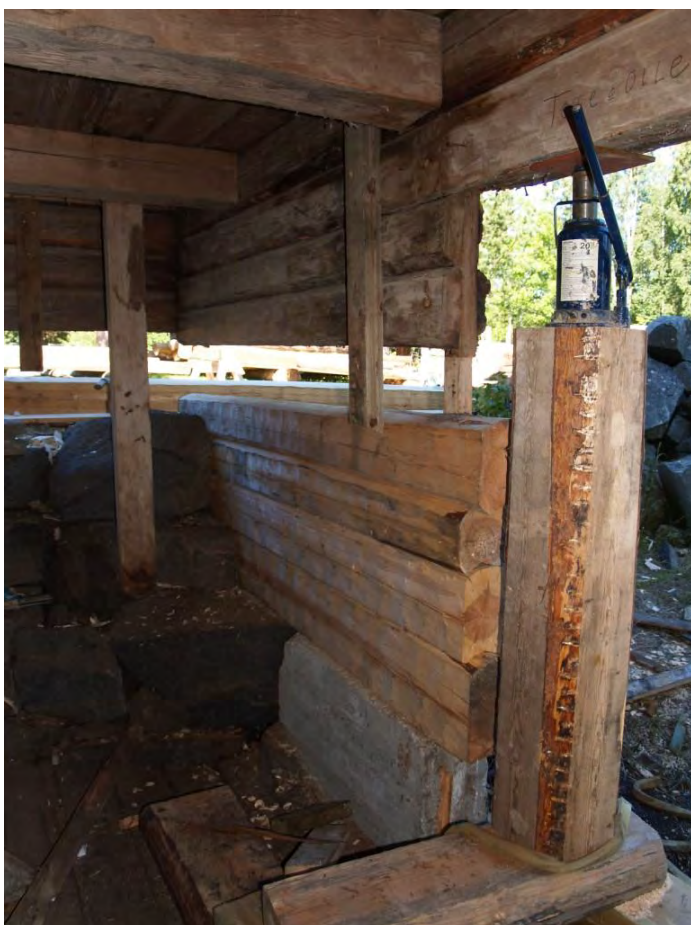
2015-08-19: Eftersom betongklumpen håller emot tryck från grundstenarna i AB får den vara kvar, och ny timmervägg timras upp.

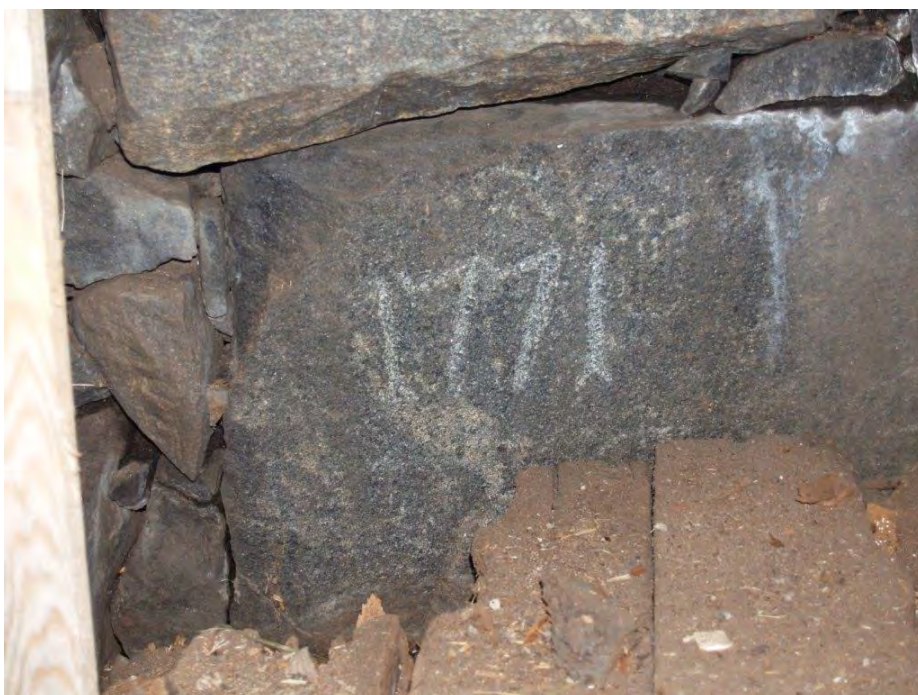
2015-08-19: Årtalet 1771 på stensockeln.

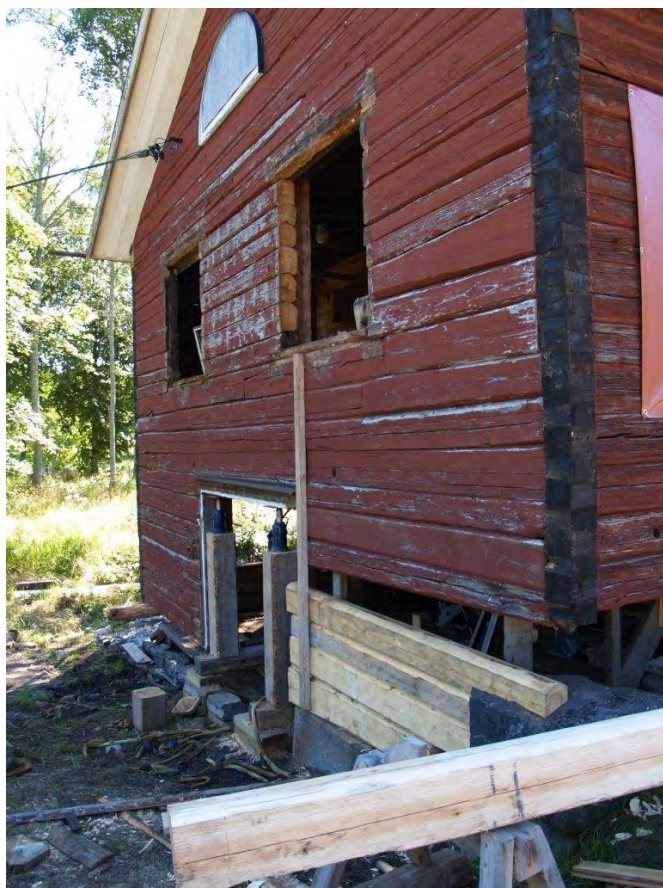
2015-08-19: Uppbyggnad av stommen pågår på B vid AB.

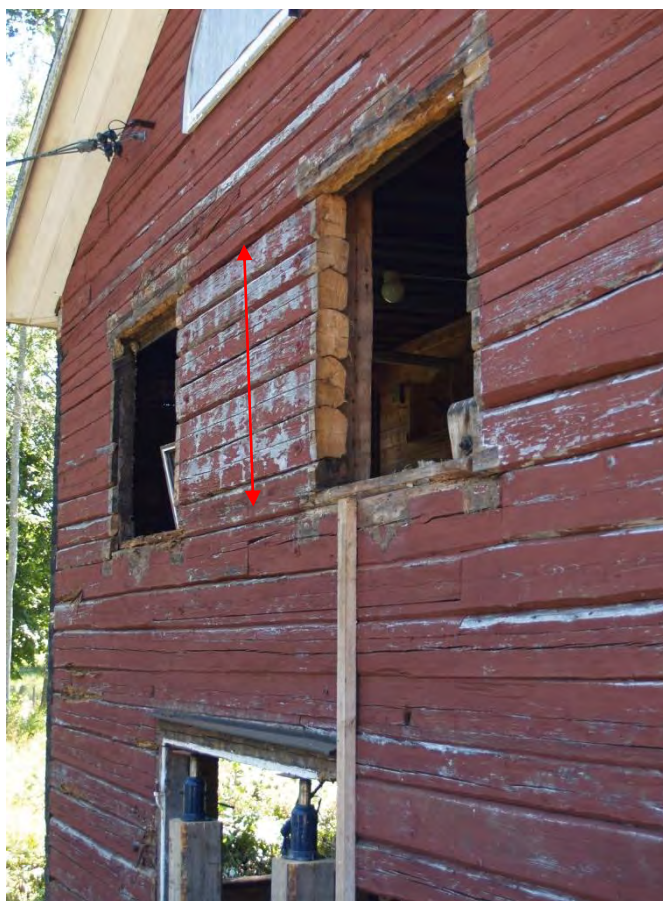
2015-08-19: Eventuellt kommer timret mellan fönstren att sparas. Det är inte traditionellt timrat med trädymlingar, utan fäst med järn.

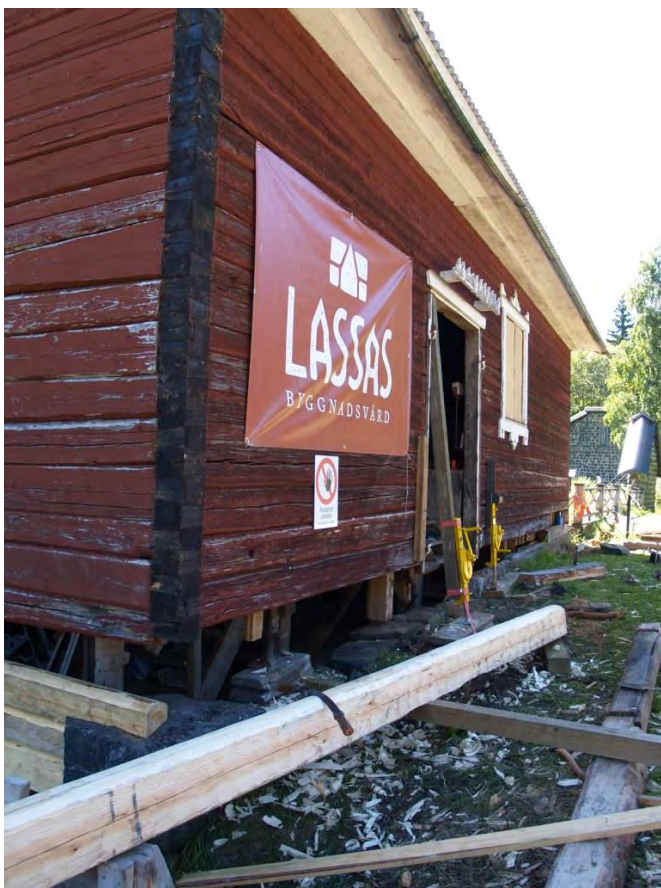
2015-08-19: Stommen står upplyft för att långstockarna på framsidan ska kunna bytas.

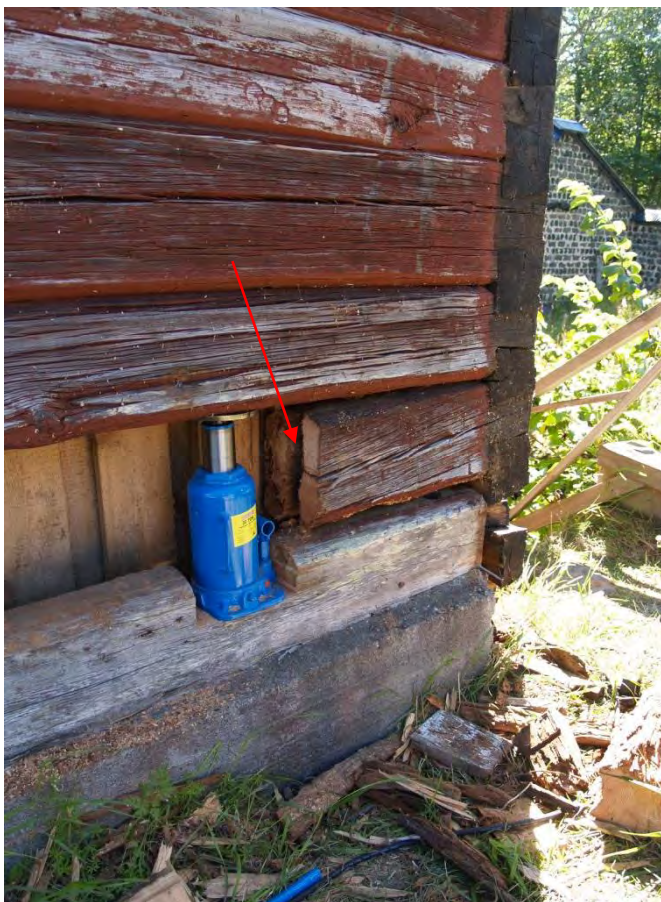
2015-08-19: Rötan ligger inne i kärnan och syns därför inte på utsidan.

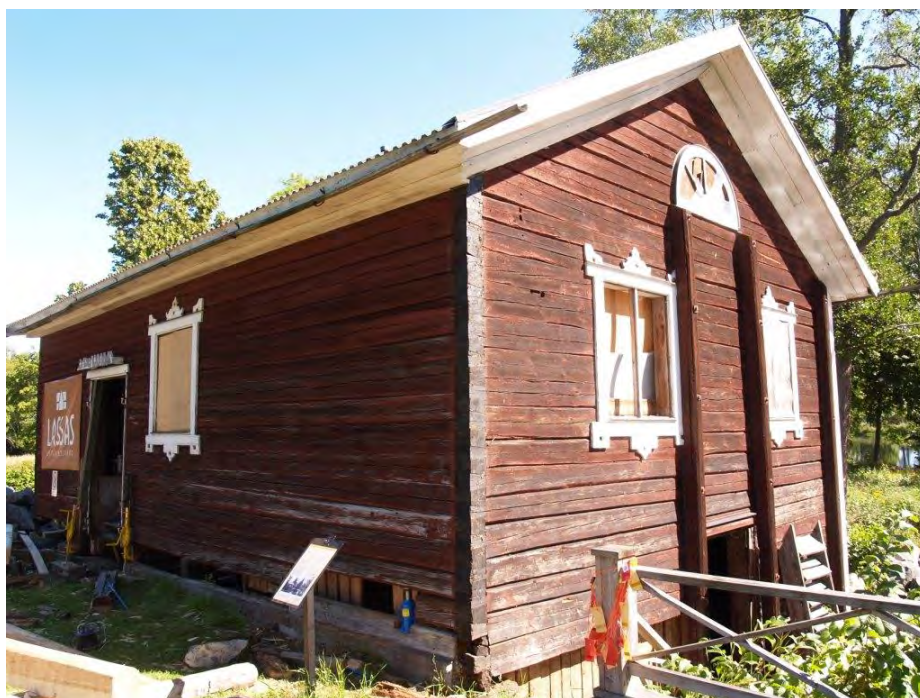
2015-08-19: Timret på gavel D, mot hörn DA, har frilagts och tagits loss.

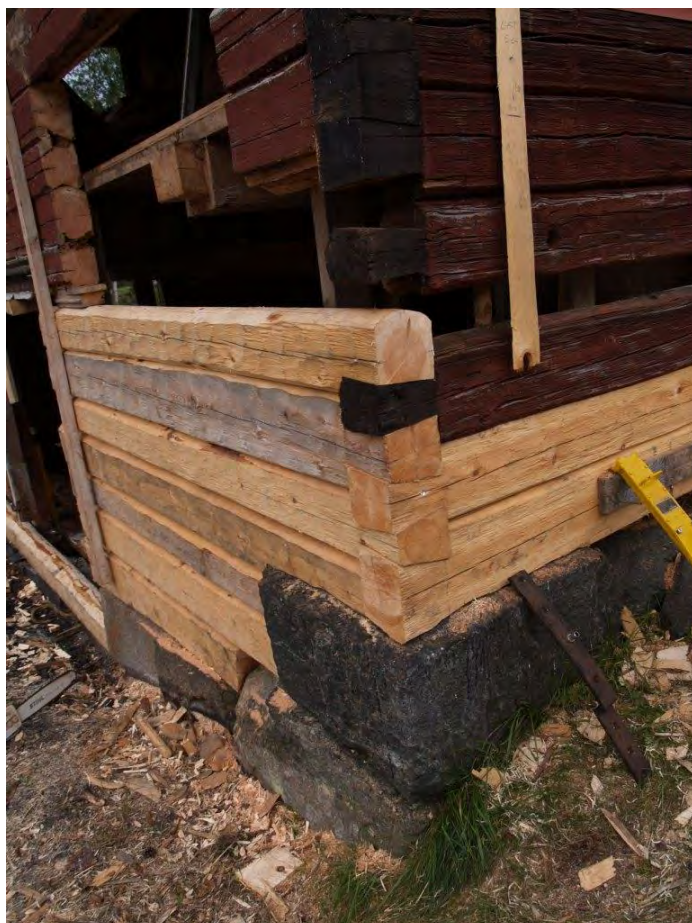
2015-09-02: Timret knutas in med samma typ av knutar som befintliga.

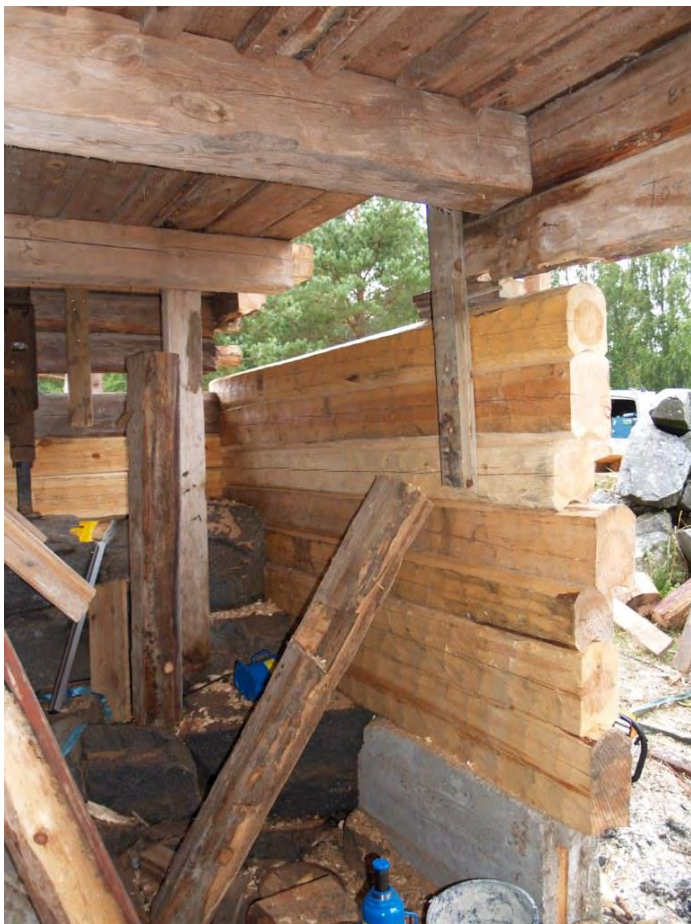
2015-09-02: Den nya väggen på B mot AB.

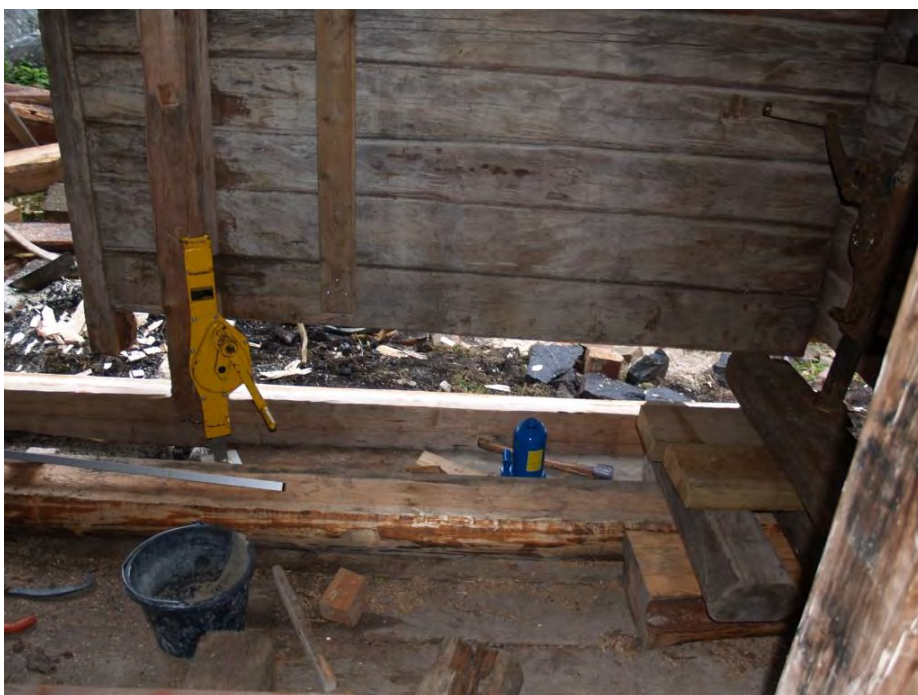
2015-09-02:
Stommen lyfts på
flera punkter eftersom
timmer byts på alla
sidor samtidigt.

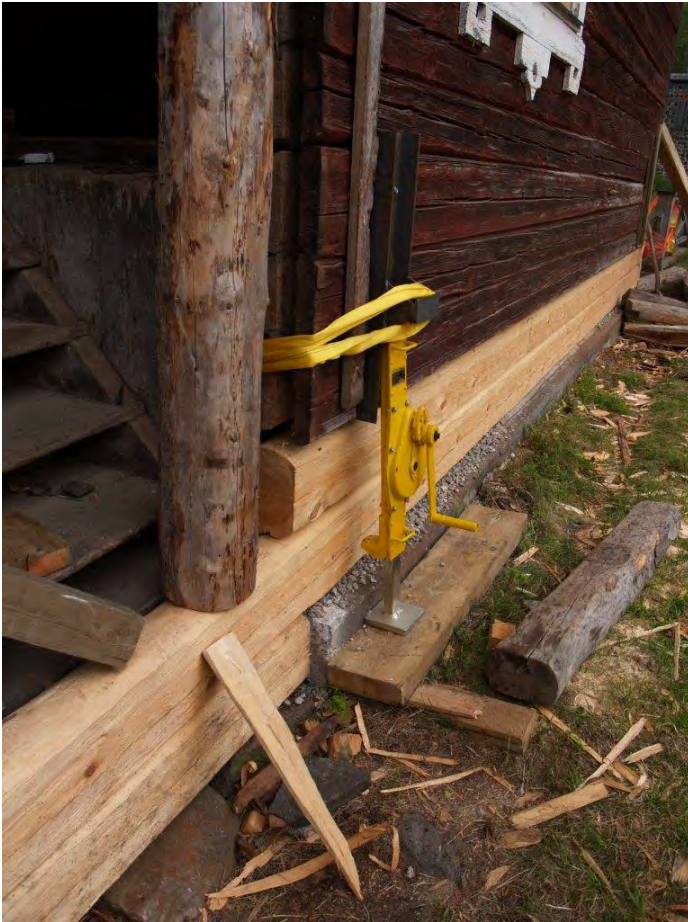
2015-09-02: På A har de nya bottenstockarna kommit på plats.

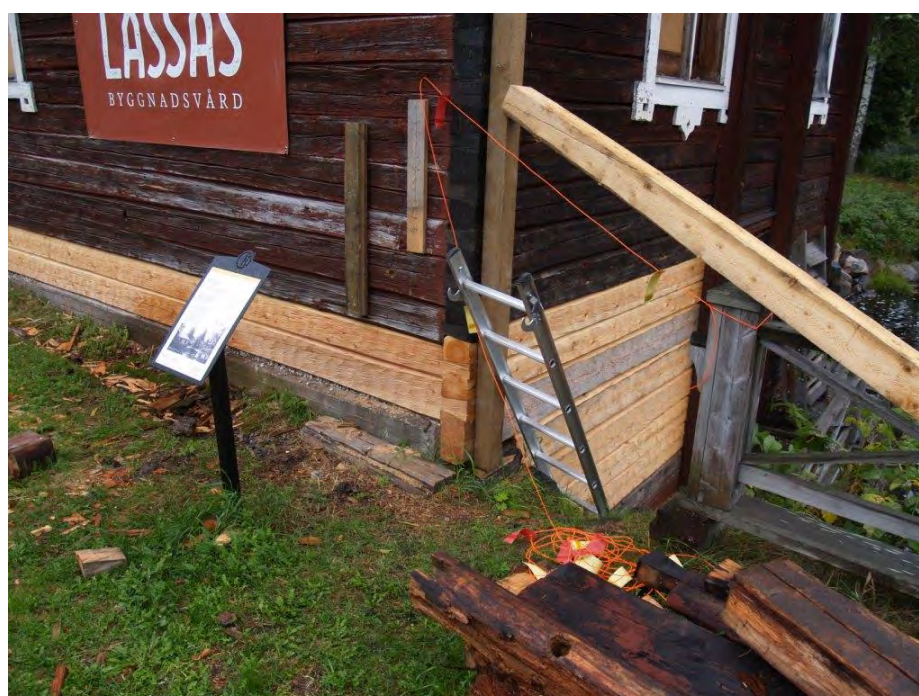
2015-09-23: På gavel D är timmerbytena avklarade.

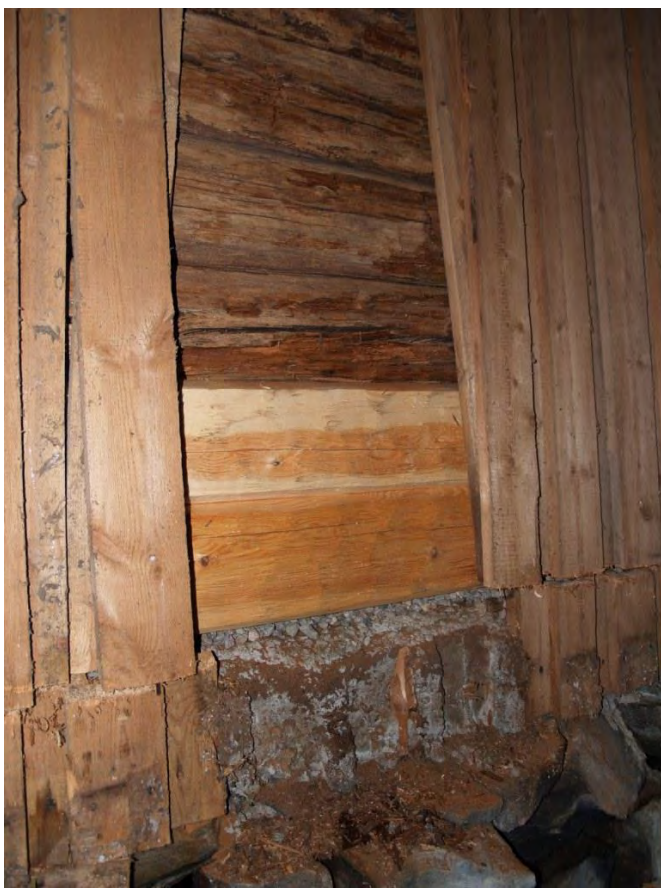
2015-09-23: Från hjulhuset syns de bytta stockarna på A.

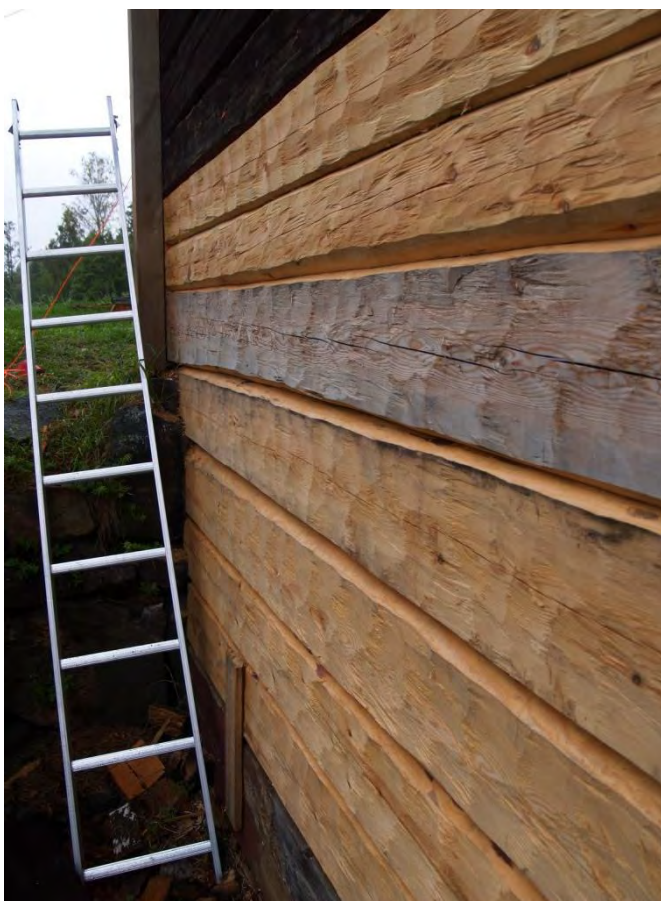
2015-09-23: Timmerväggen på gavel D efter byten.

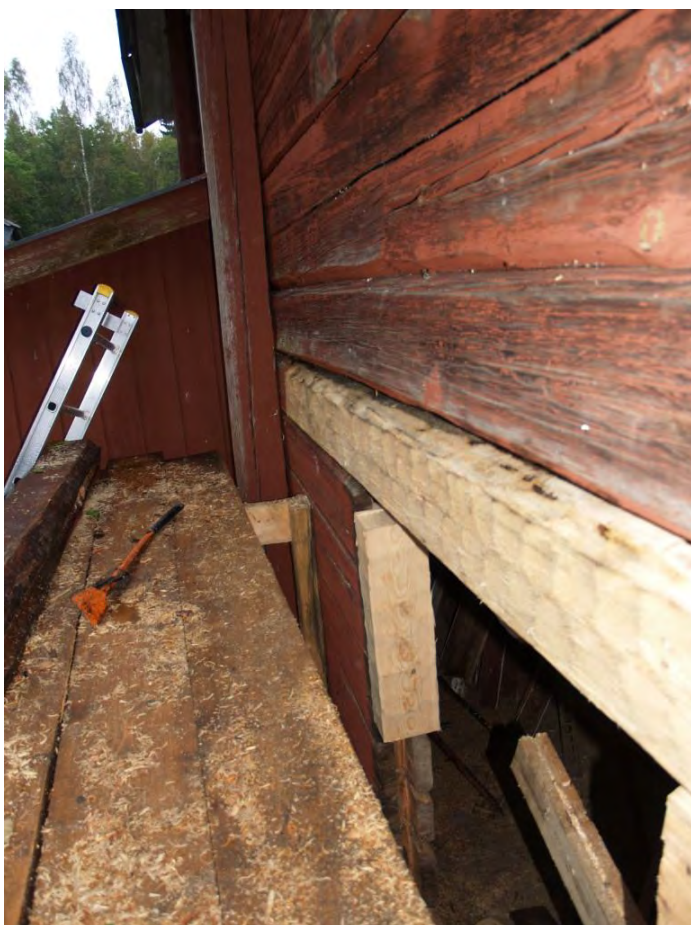
2015-09-23: På vägg C lirkas stocken in bakom följaren som ska dölja skarven.
