2015 Slutrapport för antikvarisk medverkan vid timmerbyten och fönsterrestaurering på

KVARNEN PÅ AXMAR BRUK

Axmar bruk 1:51

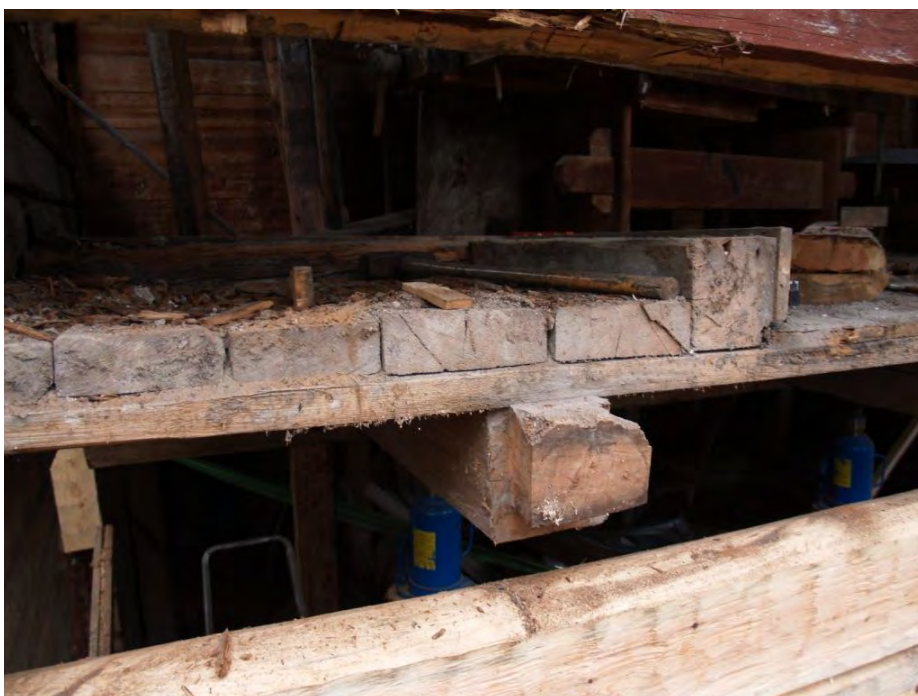
2015-09-23: På en mellanbjälklagsås vilar spisen. Muraren gjorde ett överslag och trodde att spisen med skorsten kommer att väga 3 ton. Golvvirket som spisfundamentet vilar på är i skapligt skick.

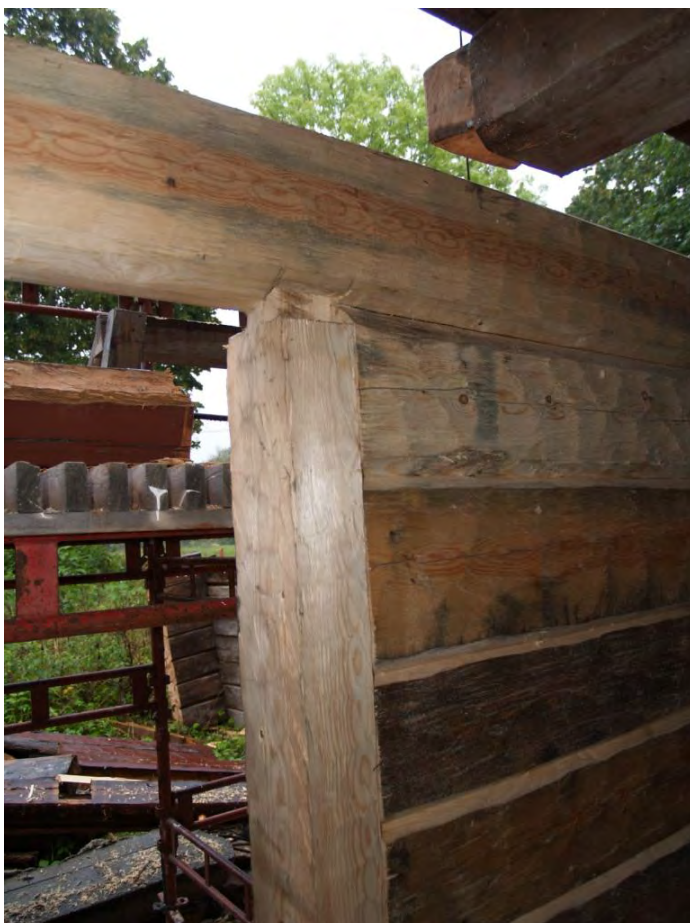
2015-09-23: Den första hellånga stocken på B är komplicerad att passa in. Dörrgåterna ska in underifrån, och uppifrån ska golvsar laxas in.

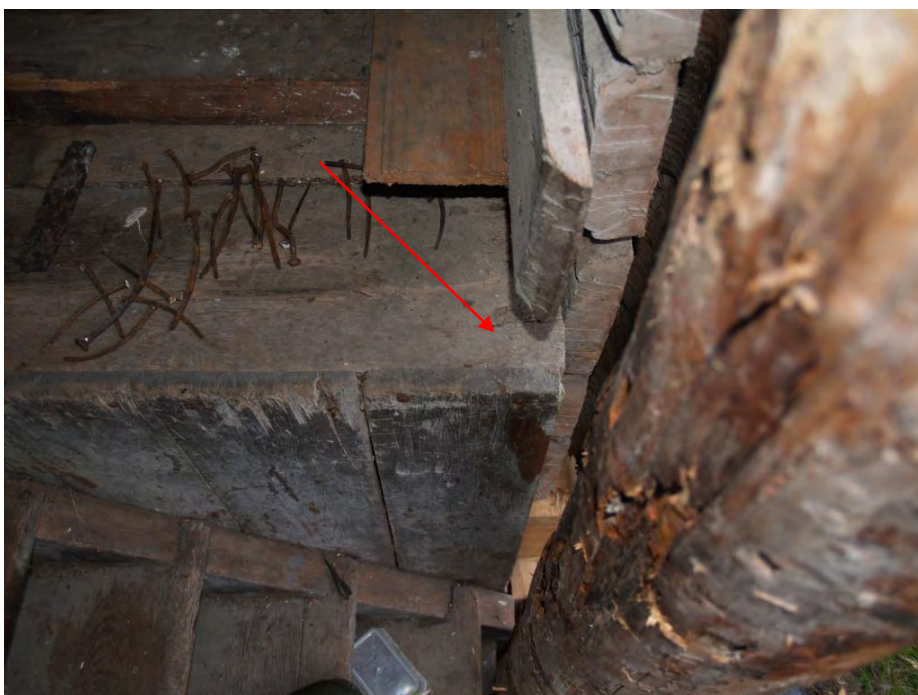
2015-09-23: Golvet bjöd på oväntat motstånd.

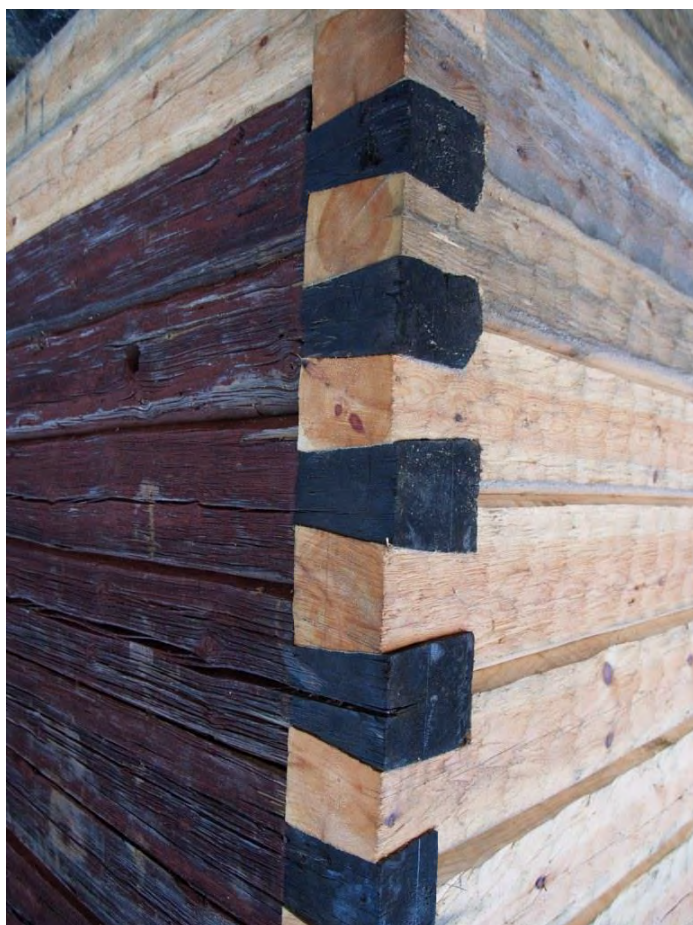
2015-11-11: Knutarna har inte spikats, utan dymlats med tränaror. Narorna har en diameter på 22 mm och är 18-19 centimeter långa. De har borrats ned snett i knuten så att knuten trycks ihop när timret sjunker.

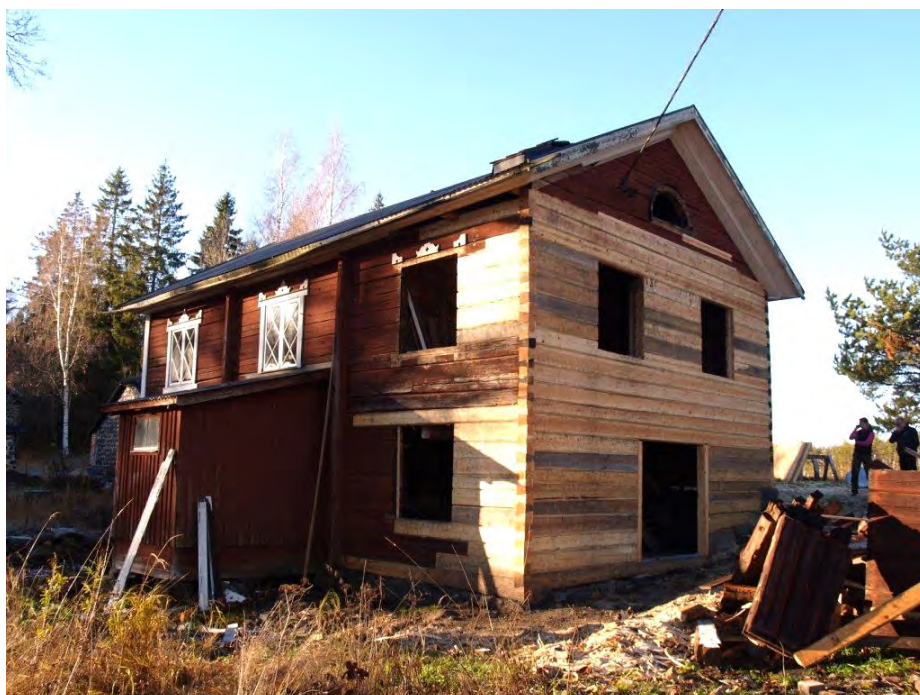
2015-11-11: Gavel B och långsida C.

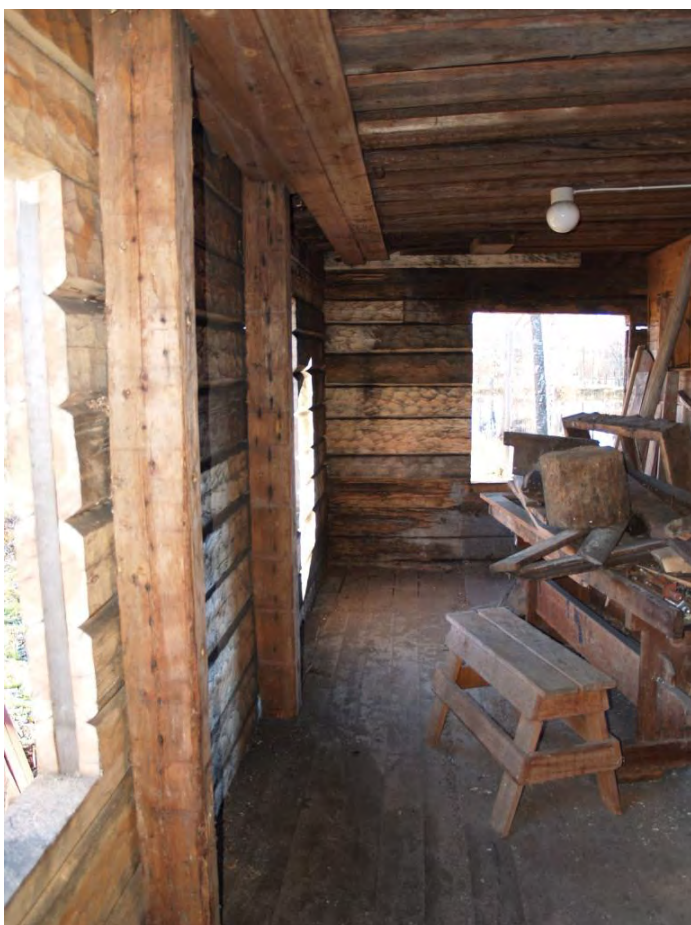
2015-11-11: Kvarnkammarens spis ska muras upp nästa år.

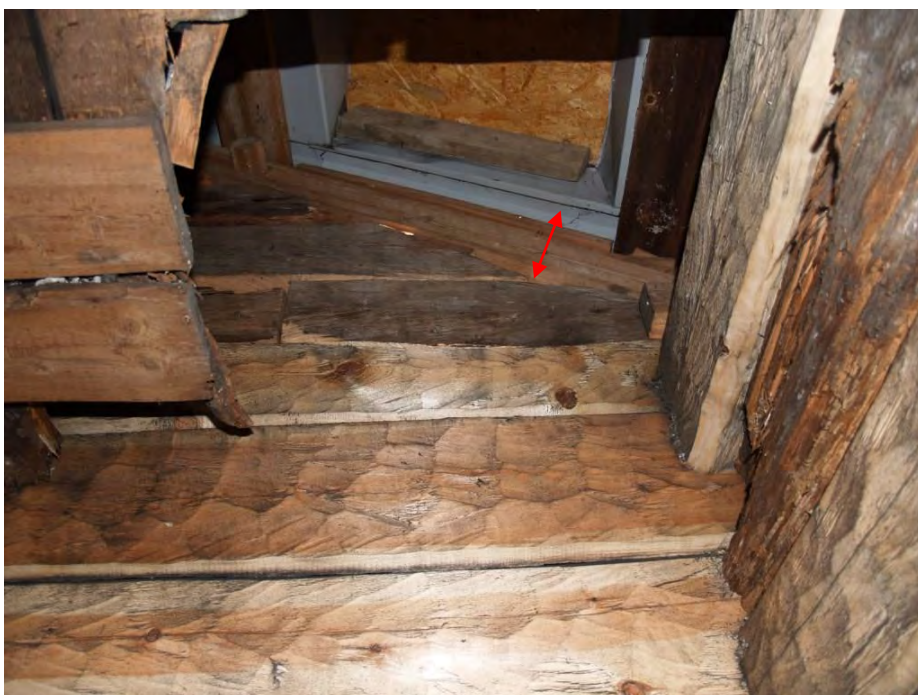
2015-11-11: Den röda pilen visar en pallning med brädor som gjordes när taket lades. Detta gjordes för att få taket rakt eftersom hörn BC hade sättningar, dels p.g.a. dåligt timmer, dels p.g.a. att spisens tyngd pressat ned hörnet.

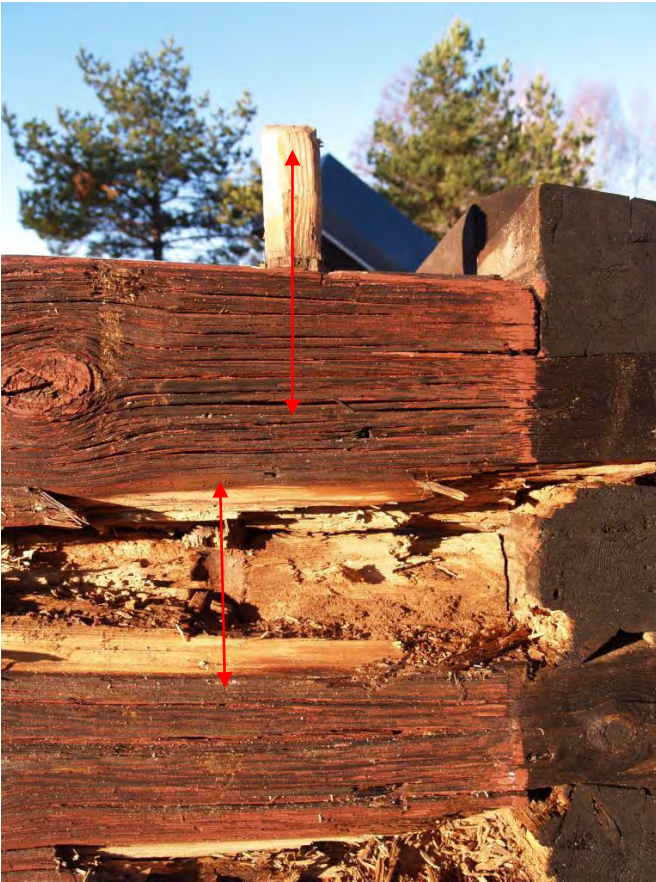
2015-11-11: Den gamla stommen säkrad i knutenkedjan med en dymling nära knuten och på detta spikar i knutskallarna.

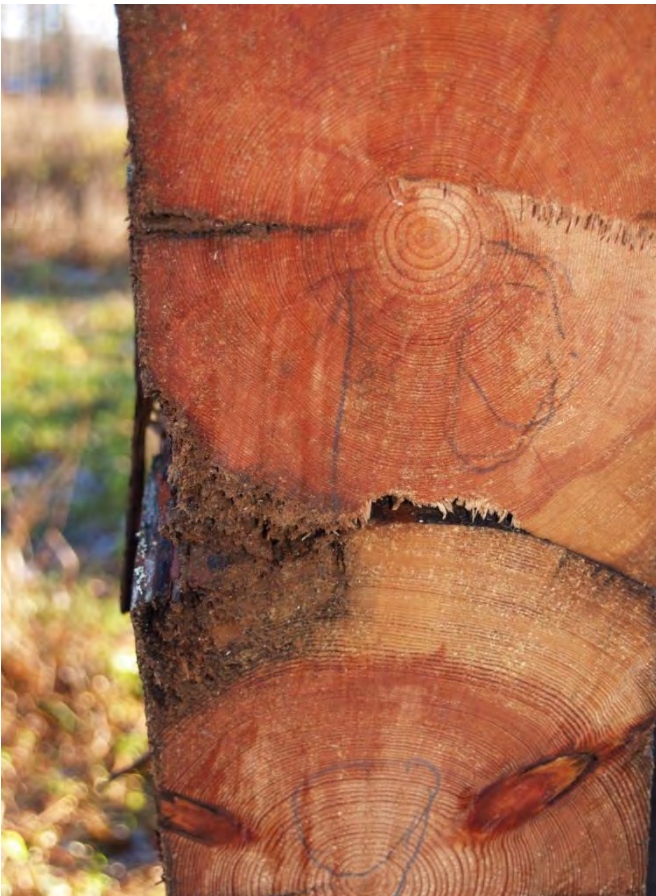
När arbetet med gavel B påbörjats kunde man konstatera att alla stockar hade rötskador i splinten. Det är oklart varför gavel B hade drabbats så hårt av röta och därmed även av insektsangrepp. Virket var av mycket god kvalitet, men trots detta var splinten helt förstörd. Det är möjligt att det har stått träd tätt mot gaveln, vilket kan ha bidragit till ett fuktigt mikroklimat vid väggen.

2015-11-11: Virket i kvarnen var av mycket hög kvalitet: tätvuxen furu med hög kärnandel. Trots detta hade alla stockar på gavel B angrepp i splinten. Fram till kärnveden har insekter ätit sig igenom timret.

Observera att det saknas drev mellan stockarna.

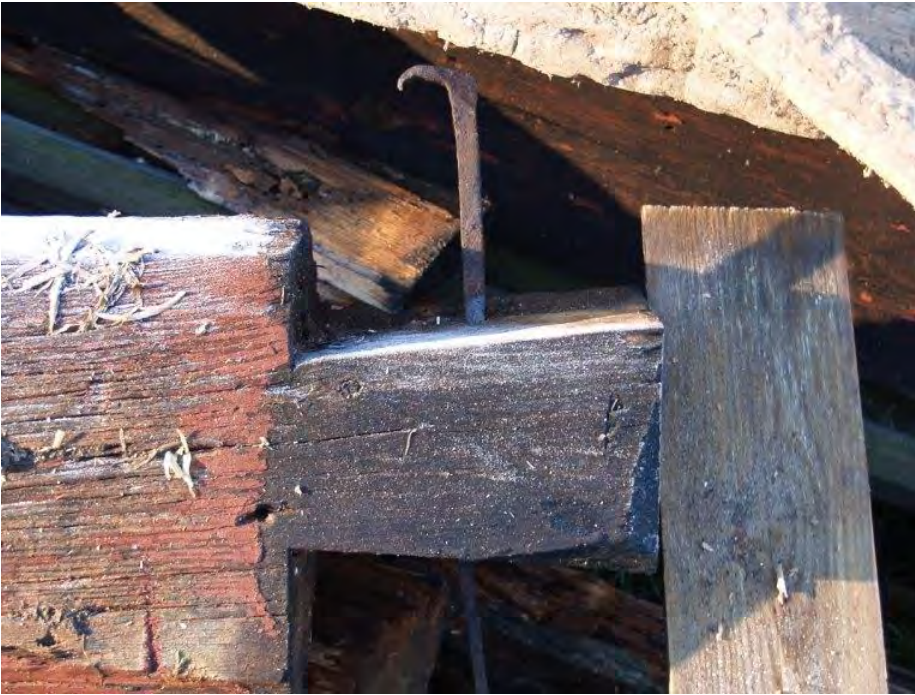
2015-11-11: Det var både spikar och hakar i knutskallarna.

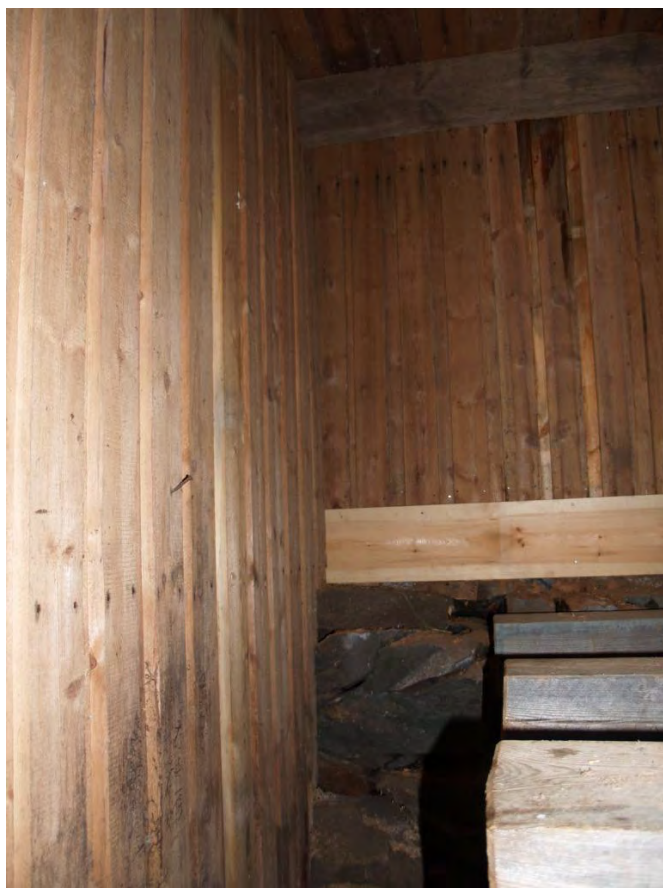
2015-11-11: I hjulhuset har panelen återmonterats, och nedtill ligger en sockelbräda som ersatt rötskadade ändar.

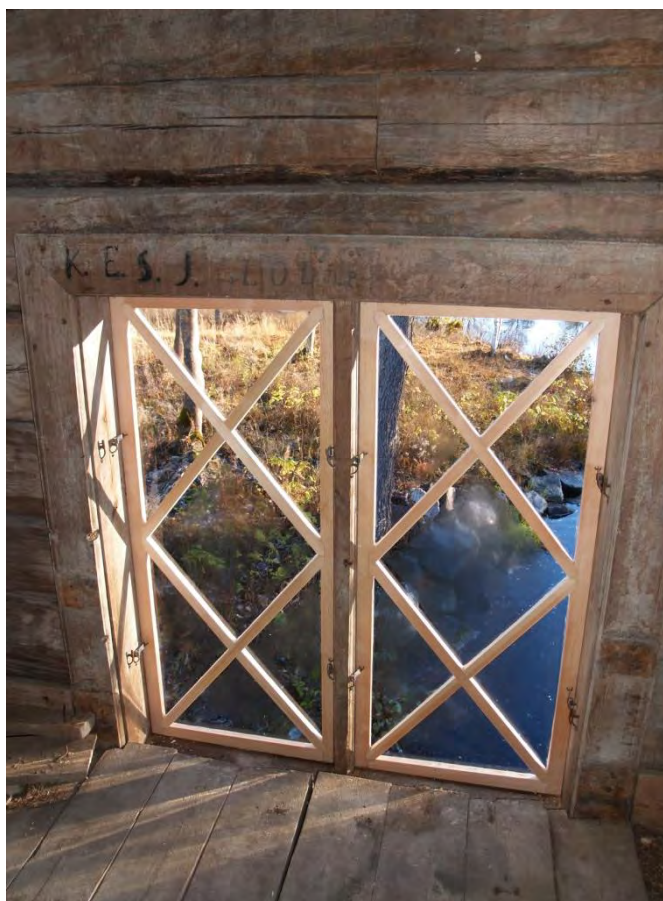
2015-11-11: På långsidan D har fyra nytillverkade bågar återmonterats i övervåningen.

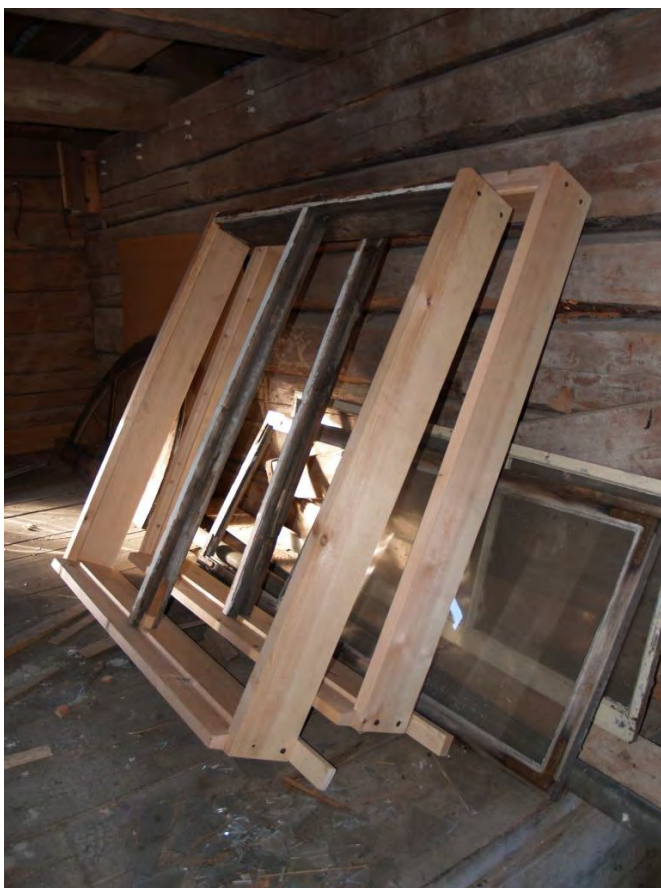
2015-11-11: På gavel B var karmarna i så dåligt skick att de till stor del måste nyttillverkas. De ska återmonteras nästa år när stommen har sjunkit. Öppningarna ska då anpassas efter fönstret, och timret under karmen ska få bilat spår (nu är öppningen sågad).

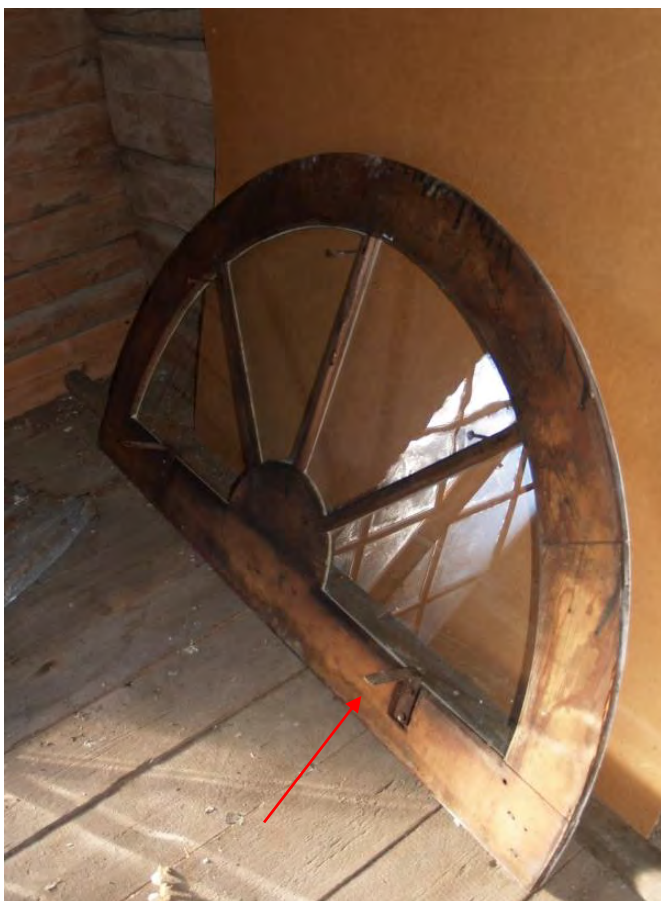
2015-11-11: Lunetten sitter fast med vinkeljärn som spikas i timmervarvet, som utgör karmbotten.

Lunetten på gavel D har fått hela glasrutor och underhåll, men någon trälagning behövdes inte.

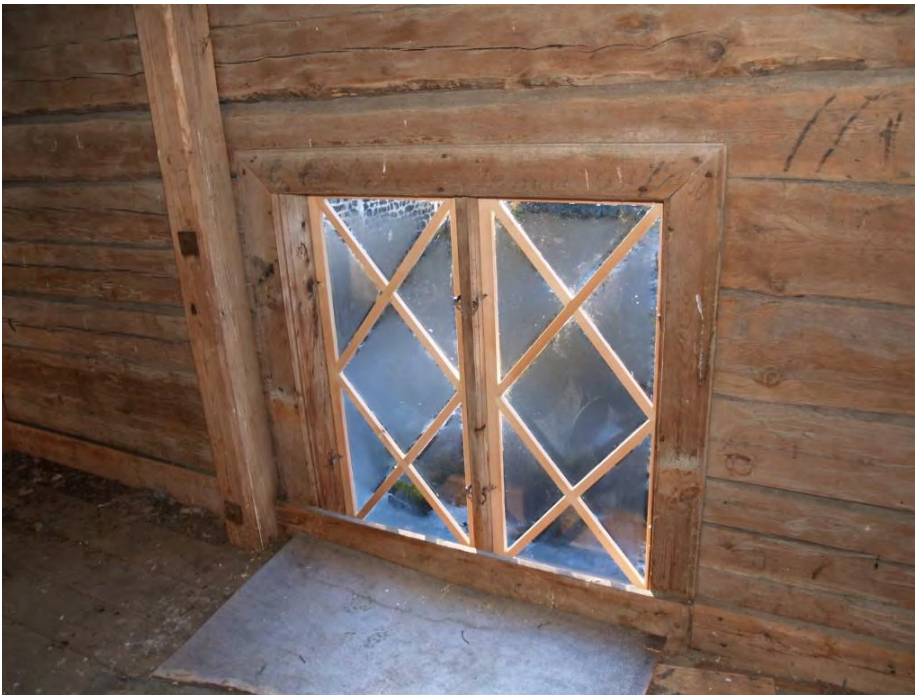
2015-11-11: På baksidan sitter fönstren så högt att de inte går att spika utifrån, vilket annars är brukligt. I stället hänger bågarna på hakar i karmen.

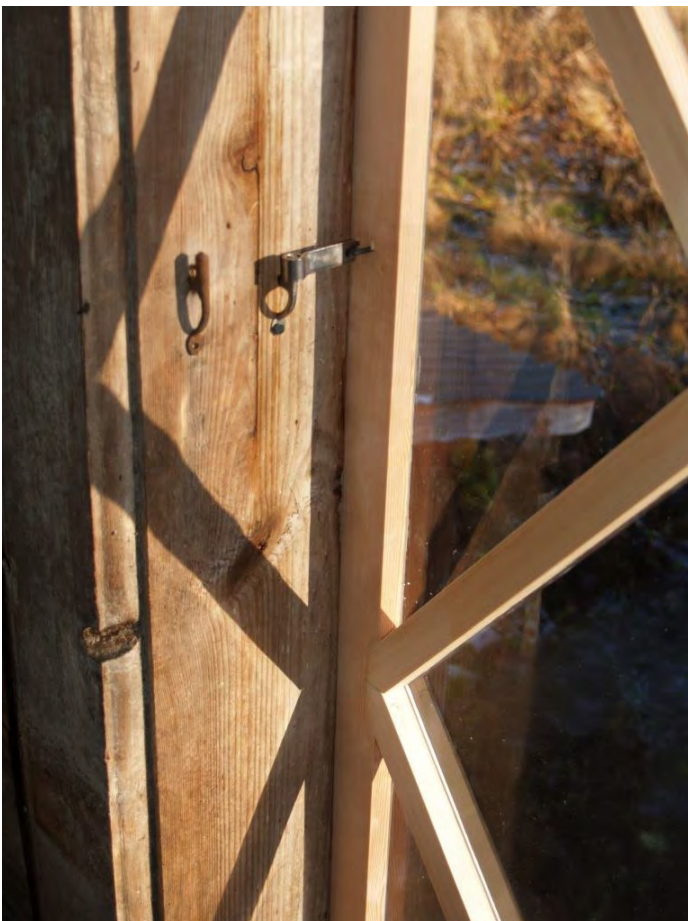
2015-11-11: Hakarna i karmen håller fast bågen i öppningen.
