2020-10-27 Slutrapport för antikvarisk medverkan vid omläggning av spåntak m.m. på

SÄVSTORPET I ACKTJÄRA

Acktjära 5:25

Beställare: Hanebo hembygdsförening

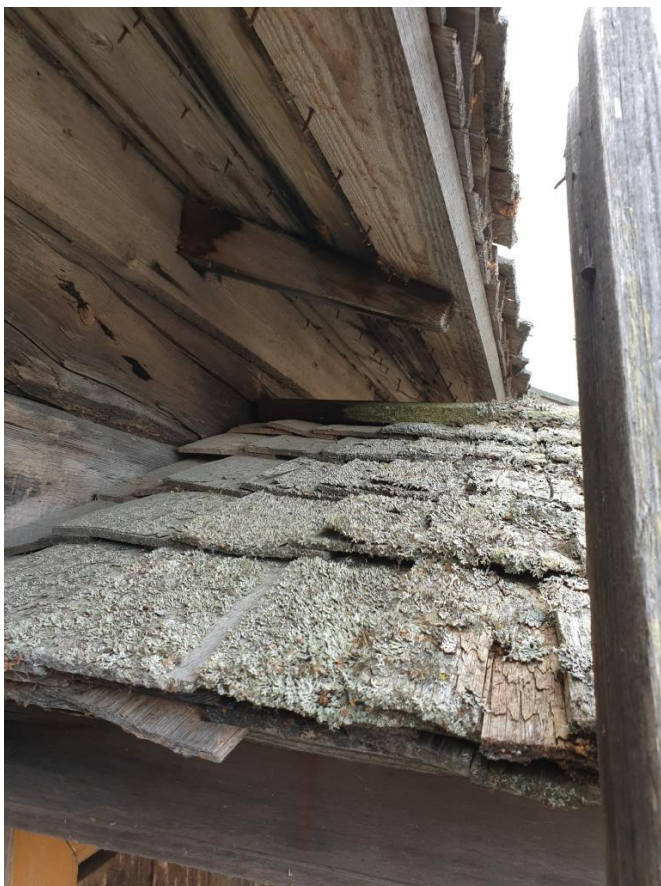
2020-04-08: Det hyvlade spåntaket på skärmtaket skulle läggas om.

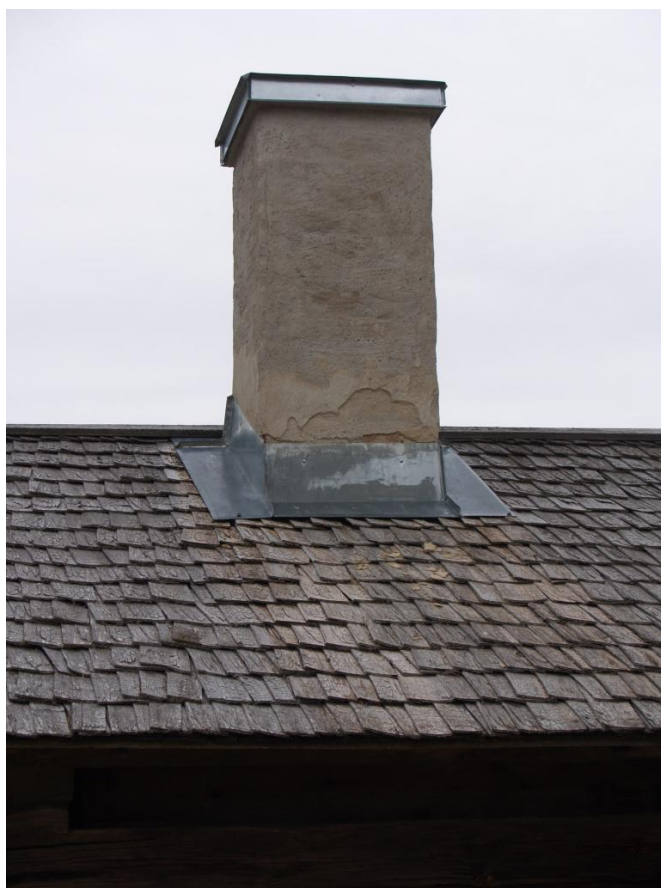
2020-04-08: Det mjukare bruket nedtill på skorstenen släppte. Den övre delen är murad med KC-bruk.

I första skedet var det inte tänkt att laga skorstenarnas puts men när ställningen var uppe var det ett bra tillfälle att genomföra detta.

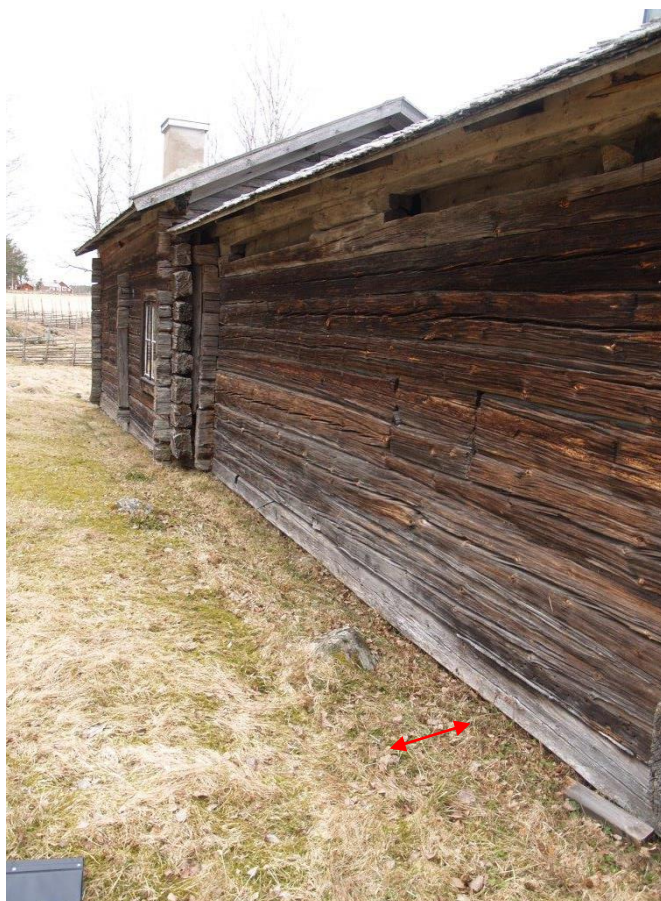
2020-04-08: Det var önskvärt att sänka marknivån på baksidan eftersom grässvålen började tangerasyllen.

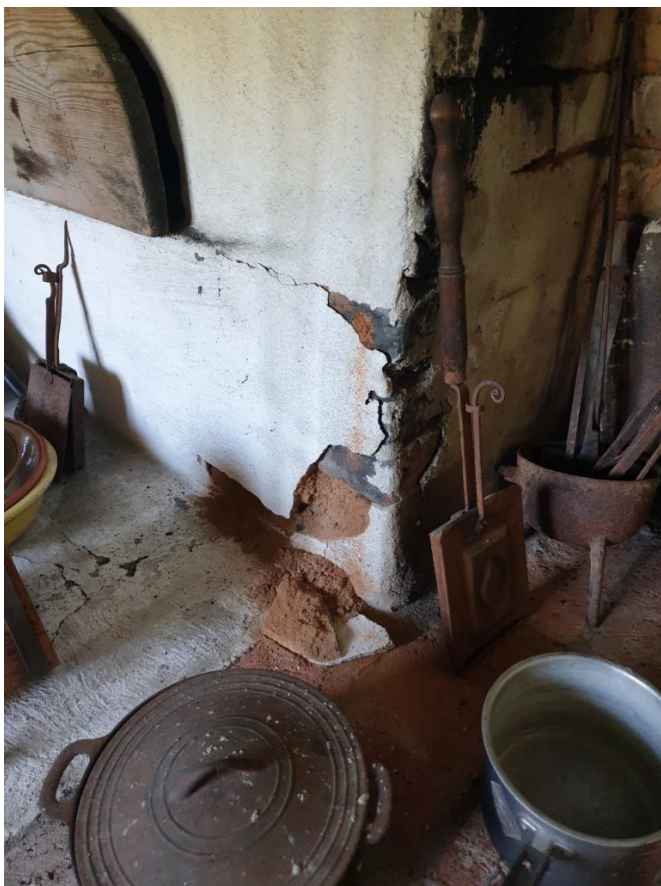
2020-06-22: Sättningarna hade fått bakugnens puts att spricka. Skadan har blivit värre med åren. Det är ett hårt bruk och de mjukare tegelstenarna bakom har pulvriserats.

2020-06-22: Tegelstenarna har pulvriserats.

2020-06-22: Det finns utrymme inom offerten att laga putsen. Ett mjukare kalkbruk väljs, som förhoppningsvis ska tåla mer rörelse och andas bättre så att stenarna inte förstörs.

2020-10-07: *Slutbesiktning* Bakugnen var omputsad sedan tidigare så samma bruk användes till lagningen som använts utvändigt på skorstenarna, d.v.s. ett kalkcementbruk från Weber: Weberbase 224 puts- och murbruk C.

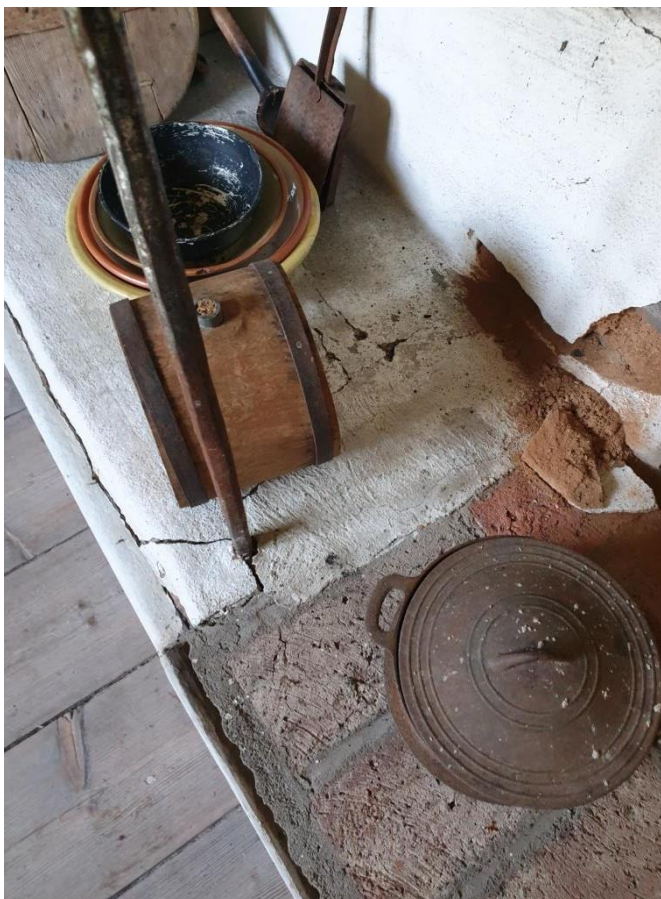
2020-06-22: Lagningsbehov.

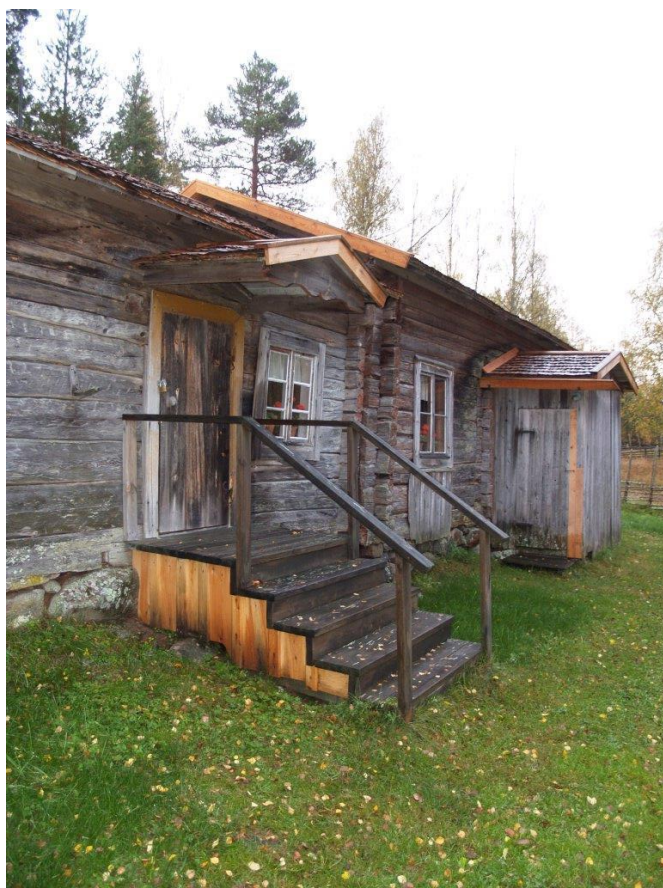
2020-10-07: *Slutbesiktning* Trappan till norra stugan är kvar men har fått en panelbeklädd sida som gör att den bättre smälter in i miljön.

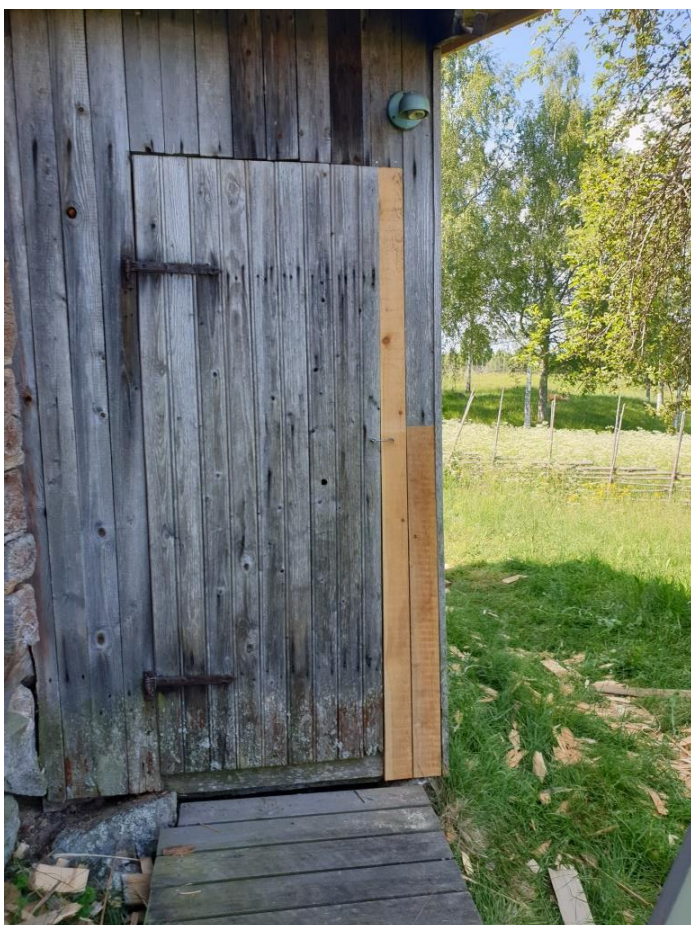
2020-06-22: Lagning av panel på farstukur.

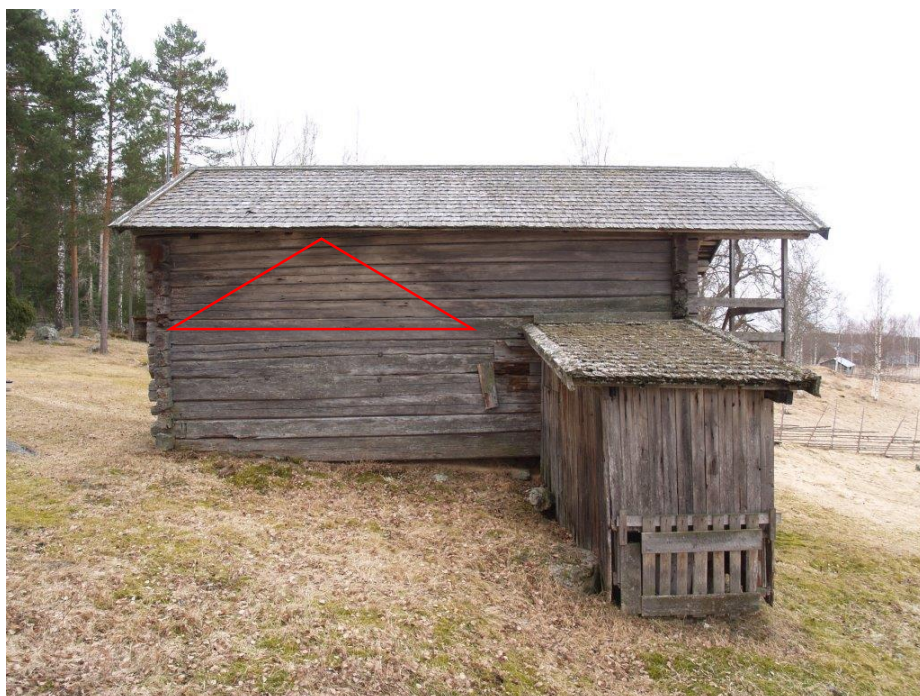
2020-04-08: På långsidan åt norr finns dasset. Det finns spår i väggen (i form av dymplingar och avvikande kulör på timret) efter en byggnad som finns med på äldre foton.

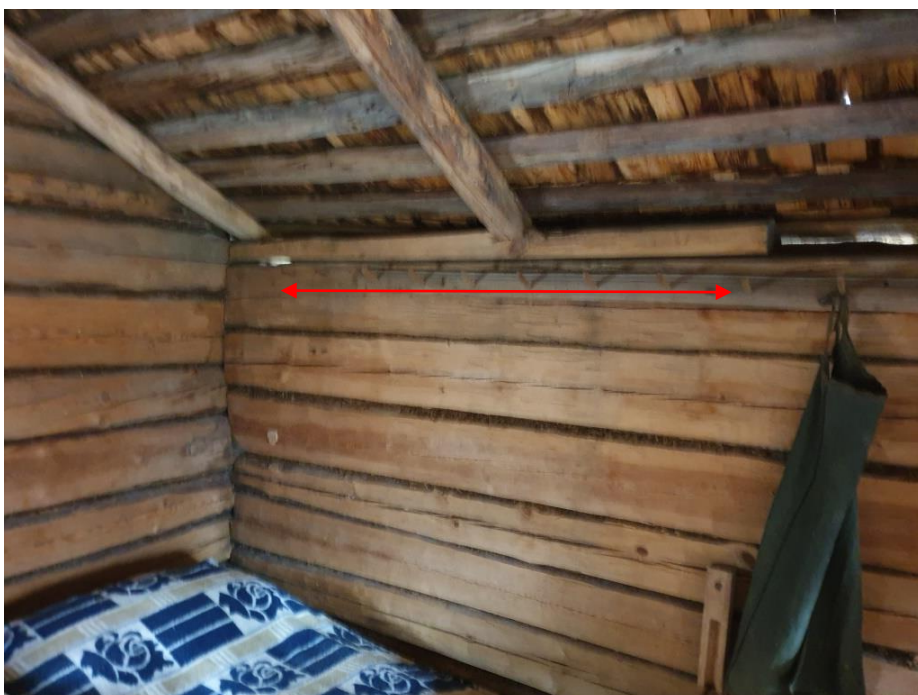
2020-04-08: Byggnaden lutar men för att taket ska vara rakt har kilar lagts in ovanpå väggbandet vid den senaste takomläggningen (oskarpt foto).

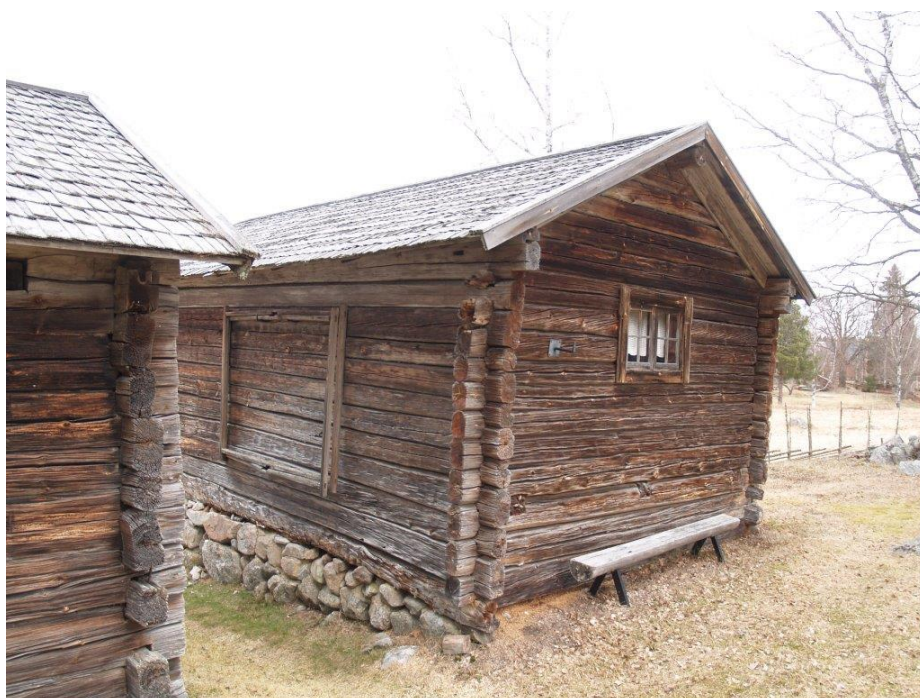
2020-04-08: Syllen på långsidan D kommer inte att bytas. Den är alldeles fantastisk! Vriden, kvistig och full av kåda – något liknande har vi inte sett tidigare.

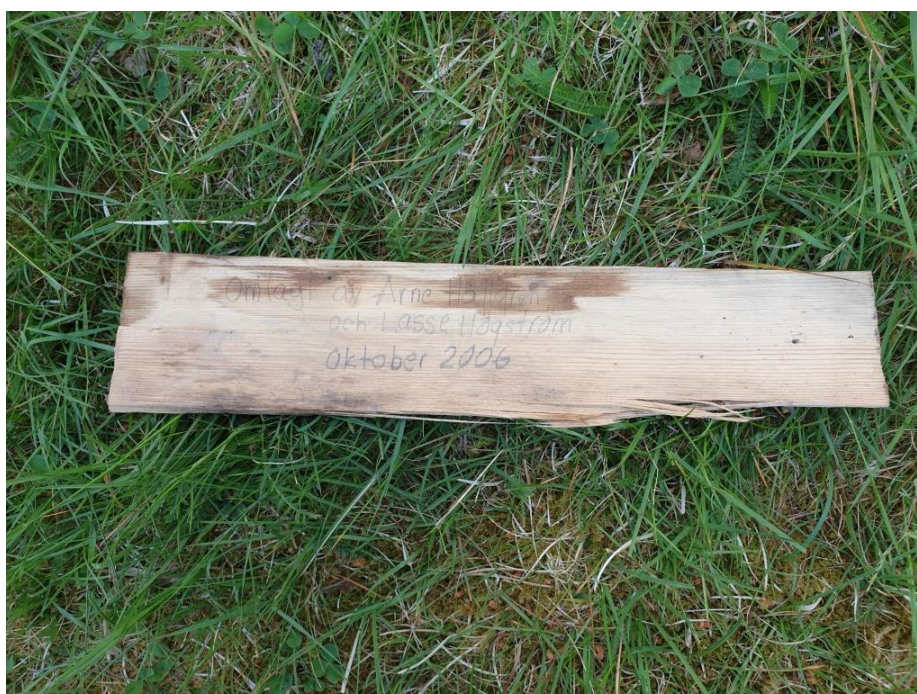
2020-06-22: På ett av de hyvlade spånen hittades en signatur: "Omlagt av Arne Hallgren och Lasse Högström oktober 2006". Hallgren var snickare (nu avliden) och bodde i en grannby.

Spikningen av taket var avvikande från bostugornas spikning. Spånen var desamma men de var mer traditionellt spikade på 2/3-delar i stället för i den övre tredjedelen som på de andra taken. Spikade med galvspik.
